仙台市文化財パンフレット第72集
仙台城跡 東日本大震災からの
復旧事業のあゆみ
平成29年(2017)3月発行
発行:仙台市教育委員会文化財課
仙台市青葉区上杉1-5-12 仙台市役所上杉分庁舎
TEL022-214-8544

仙台市文化財パンフレット第72集
仙台城跡 東日本大震災からの
復旧事業のあゆみ

平成29年(2017)3月
仙台市教育委員会

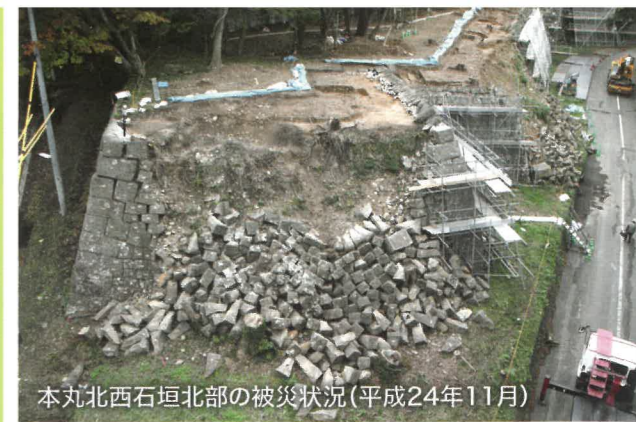
本丸北西石垣北部の被災状況(平成24年11月)

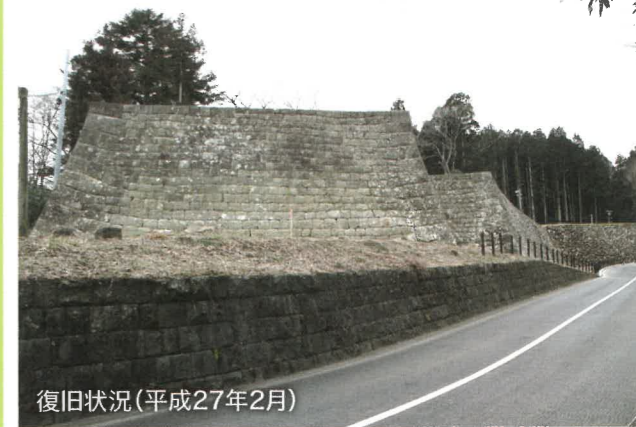
復旧状況(平成27年2月)

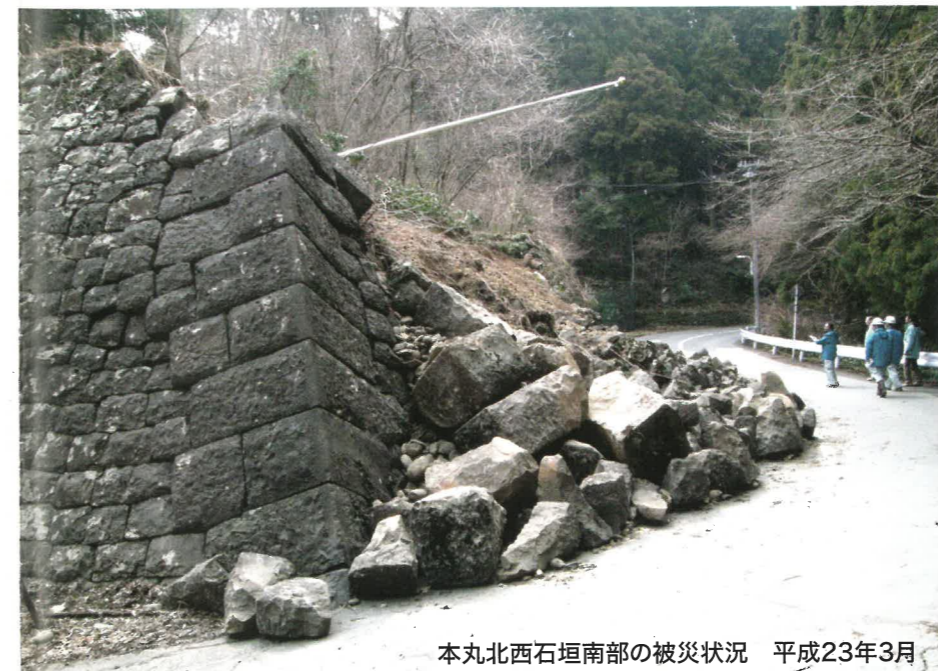
本丸北西石垣南部の被災状況 平成23年3月

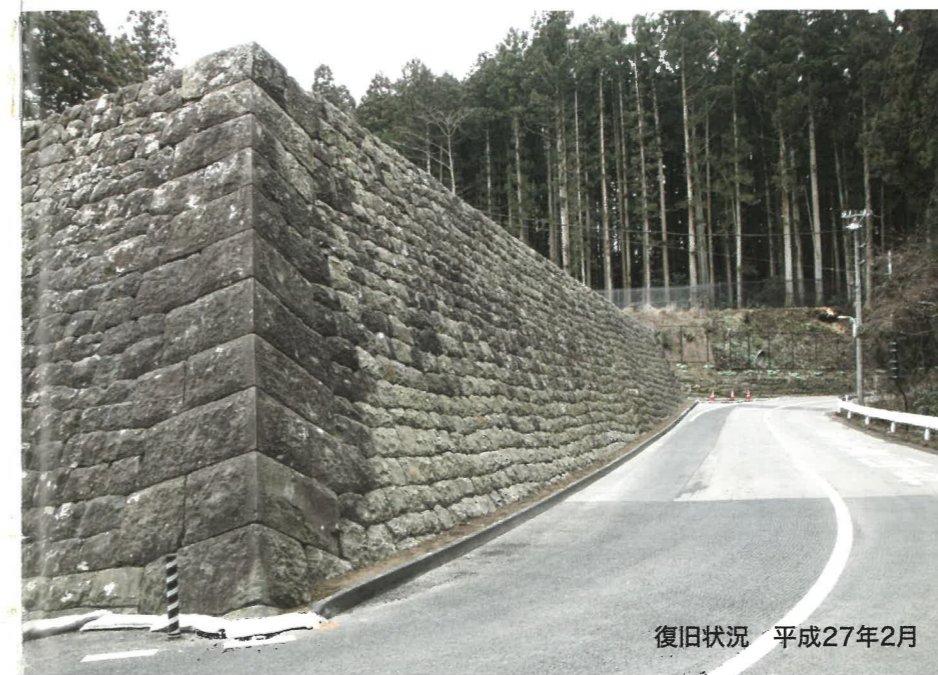
復旧状況 平成27年2月

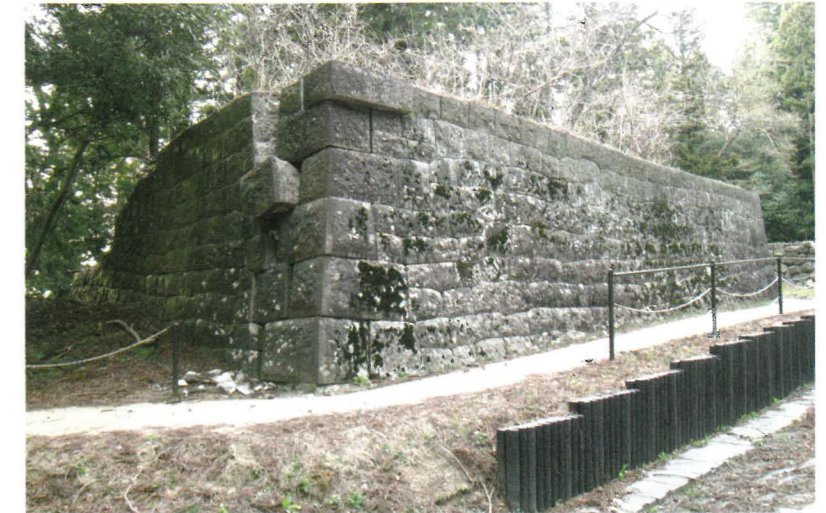
地震では、北側の石垣が大きくゆがみ、南側の石垣でも1石が崩落し、変形が生じました。

中門北石垣の被災状況
石垣の隅角部が大きくずれ、各面が前に傾いています。

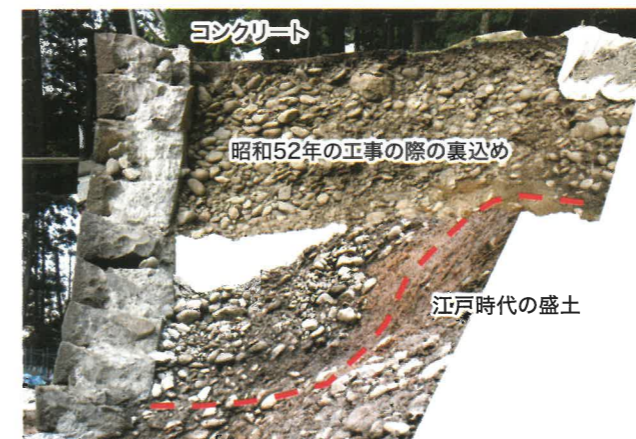
中門北石垣の裏込め断面
石垣の石はコンクリートで固められていました。昭和52年(1977)の積み直し工事でコンクリートが使われたようです。今回の復旧工事では、コンクリートを使わない伝統工法で積み直しました。

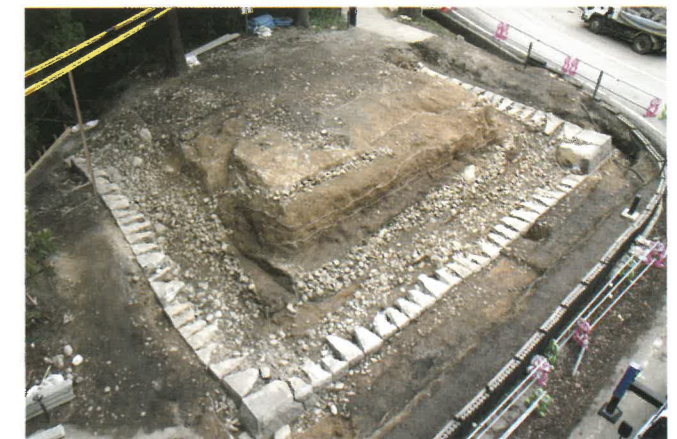
中門北石垣の解体後のようす(北西から)
石垣基部の石材の一部が沈み込み石垣にゆがみが生じていることが分かりました。本来の勾配に戻して積み直すために、一部の石材を交換したり、石の間に敷金(しきがね: 金属の板)を挟み込んで調整しました。

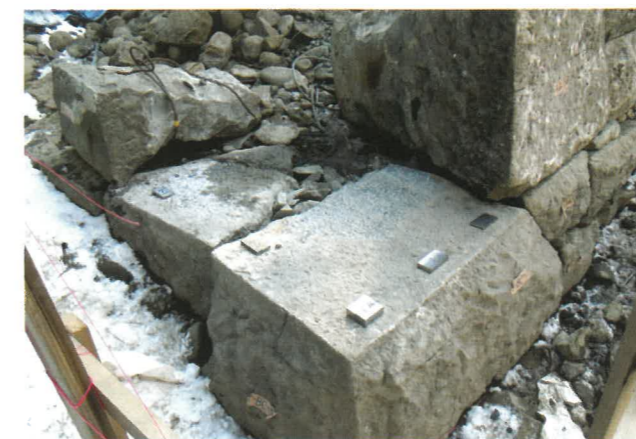
敷金を置いたようす(北西角部)
ステンレスの板を置き、上の石を少し持ち上げ勾配を調整しました。

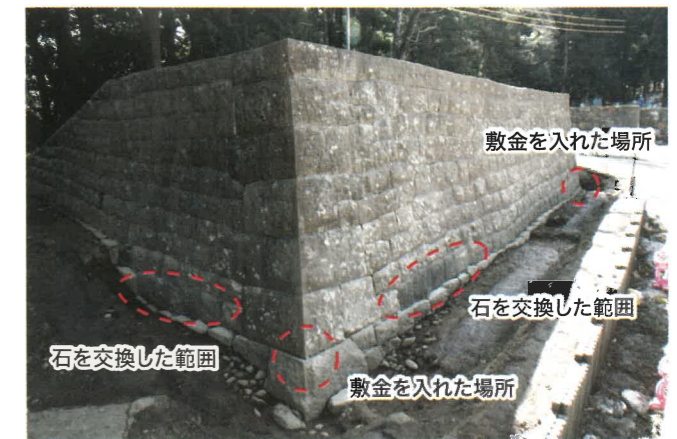
積み直したようす(北西から)

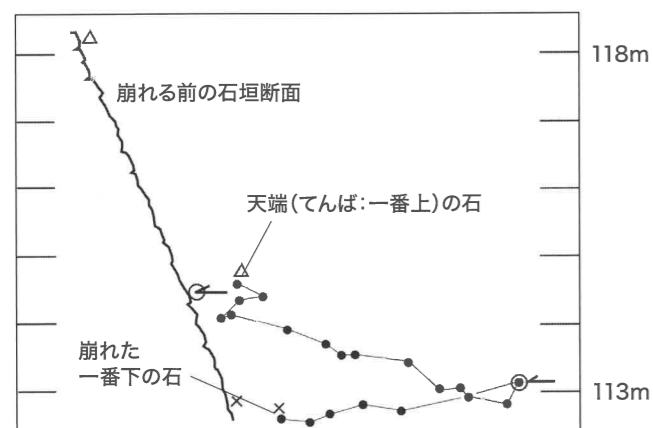
崩落した石材の分布図 矢印の場所の石が一番遠くまで移動しています

崩落した石材は、番号を付け、位置を計測しながら取り上げました。そして地震以前に撮った写真と見比べて、石材の元の位置を特定し積み直していきました。地震以前の写真がない範囲は、石の落ちた場所に基づき、元の位置を推定しました。石材の元の位置が分かったことから、崩落した際の石材の動きが分かりました。石垣の中間よりやや下にある石材が一番遠くまで飛ばされており、横から見ると全体に「く」の字のように崩れています。

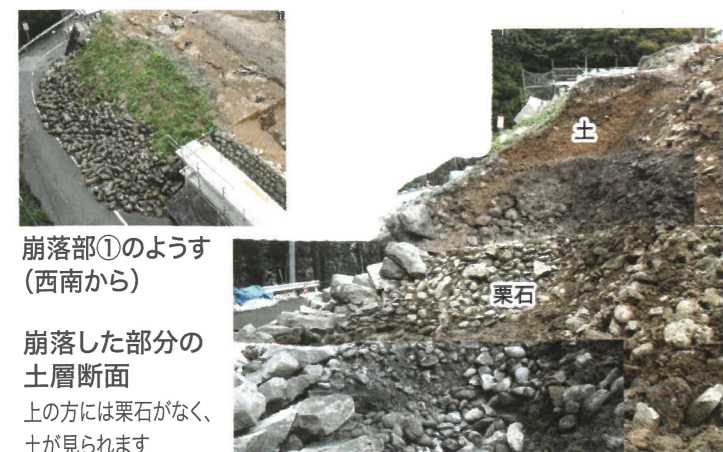
崩落部①のようす (西南から)

崩落した部分の土層断面
上の方には栗石がなく、土が見られます

石垣の構造は、一般的に石材の背後に栗石(ぐりいし)と呼ばれる大量の河原石を配置しています。しかし、今回崩落した範囲を観察すると、以前にも修復されており、裏込めの上の方には栗石がなく、土が入られていたことが分かりました。崩落した原因のひとつと考えられます。

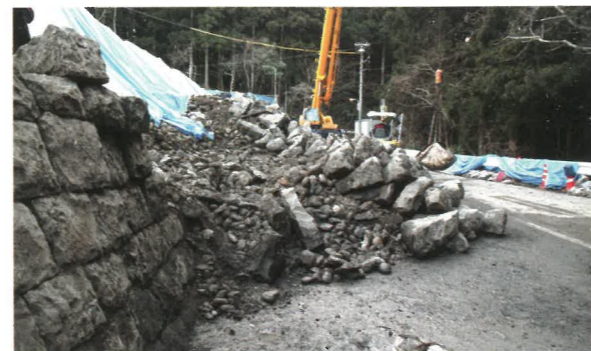
崩れた石のようす 上段の石材

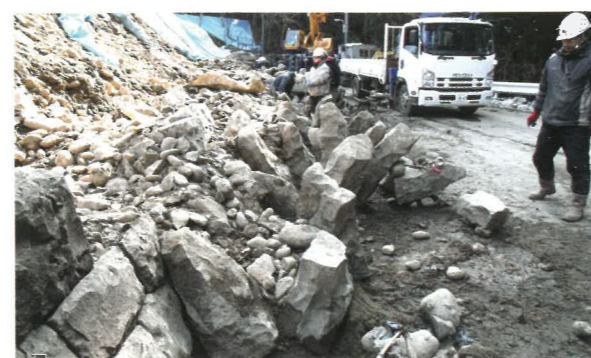
崩れた石のようす 下段の石材

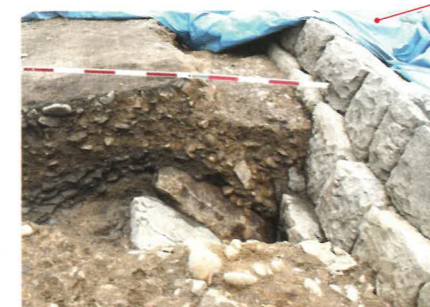
石垣基部のようす(1)
割石や野面石の上に、位置をずらして切石が積み重ねられています。切石も位置をずらして積み重ねられています。これは、過去に修復が何度か行われたことを示していると考えられます。

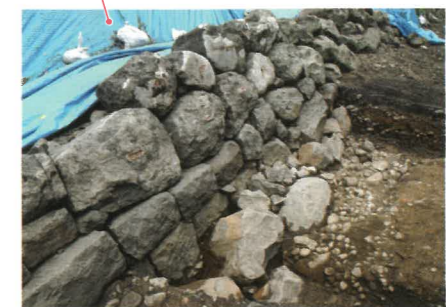
石垣基部のようす(2)
石積みの様相が異なる境界部分の基部です。割石の上に、少し位置をずらして切石が積み重ねられています。

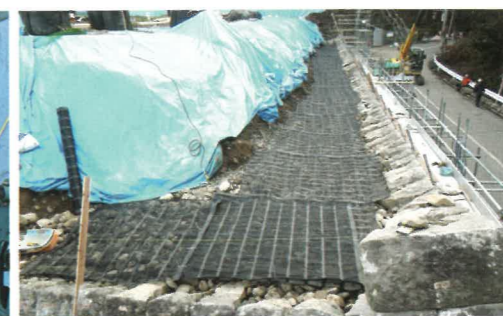
一部で施工した現代工法(ジオテキスタイル)

石垣修復工事は、史跡であることから原則として伝統工法に基づき行いました。しかし、崩落部①付近の市道に接した部分に限っては、道路通行者の安全を考慮して、裏込めの中に工業製品のネットを挟み込み、現代工法による補強を行いました。

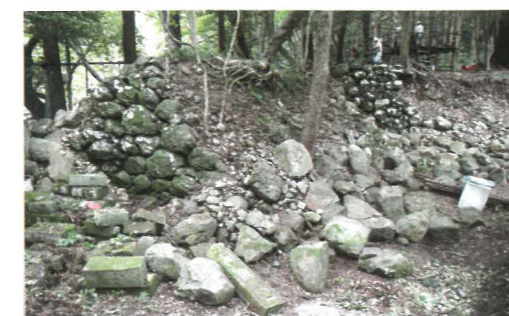
西門石垣の被災状況

西門石垣は、昭和53年(1978)の宮城県沖地震で被災しており、今回の地震で被害が広がりました。西門石垣は被災前の写真が少なかったため、写真がない範囲の石材は落ちていた場所から元の位置を推定して積み直しました。

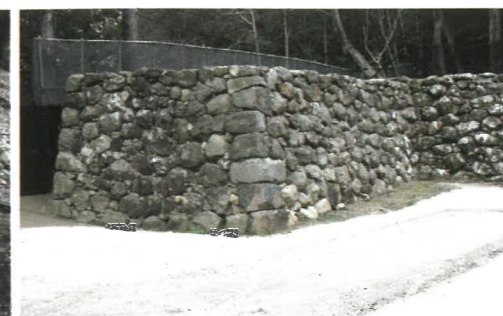
西門石垣の修復状況

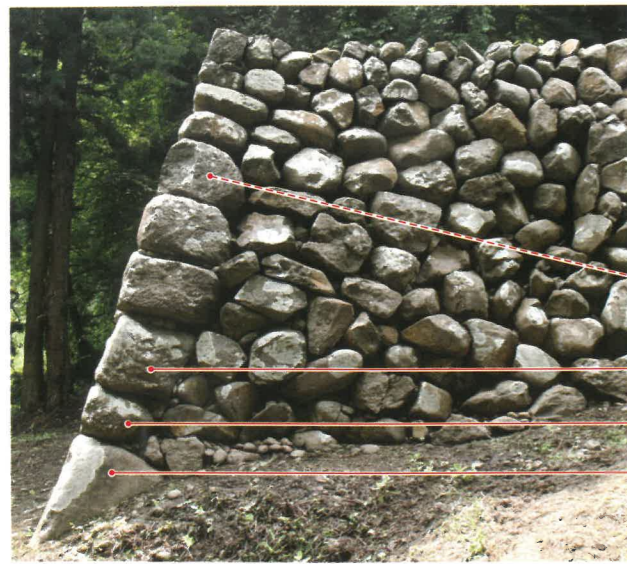
清水門石垣は、近年の地震被害が分かっています。左の図に示したように、昭和39年(1964)新潟地震、昭和53年(1978)宮城県沖地震、平成15年(2003)5月の地震により被災し、そのたびに修復が行われています。2011年の地震では崩れませんでした。隅角部にゆがみが生じたため、解体して積み直しました。

修復前の石垣(北から)

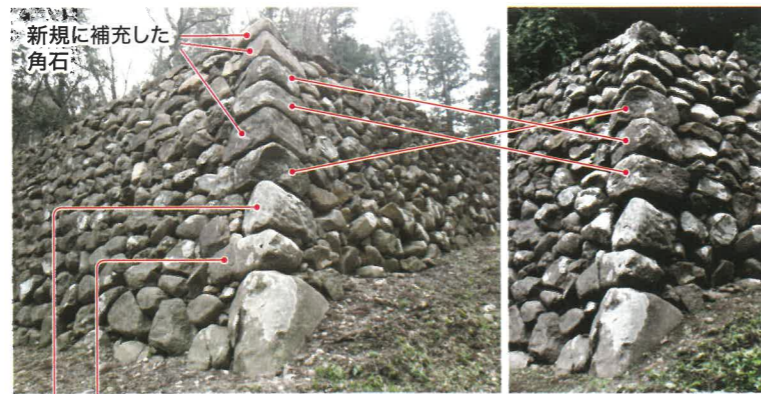
修復後の石垣(北東から) 修復前
古い写真を参考に、角石の位置を変えて積み直しました

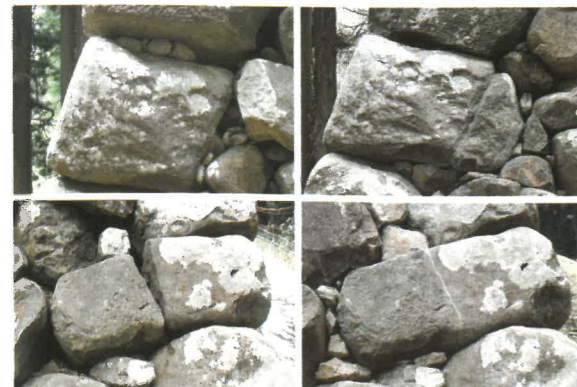
接合前 接合後

下から3番目の角石は、古い写真に写っていた破片を探し出して接合しました。下から2番目の角石は折れていましたが、接合して積み直しました。

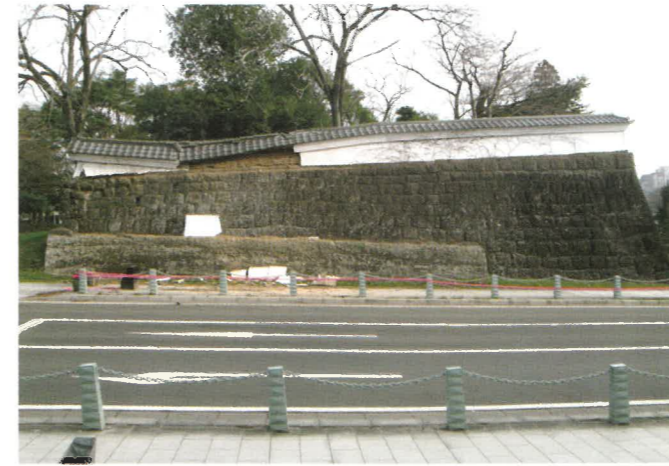
大手門北側土塀の被災状況(南から)

大手門跡の北側には石垣と土塀があります。地震により、土塀の西端部が崩壊し、また石垣の一部も崩れました。

大手門は、昭和20年(1945)7月の仙台空襲で焼失しましたが、土塀は焼け残ったとみられ、仙台北城跡に残る唯一の建造物として貴重です。ただ、その後の修理で外壁がモルタル塗りになっており、今回の揺れでモルタル壁がはがれてしまいました。

土塀の崩壊した部分は一度解体し、土を練り直し、元あった瓦を敷き込みながら再建しました。外壁は江戸時代当時の工法に基づき、土壁と漆喰塗りとしました。屋根は、江戸時代の姿が分からなかったため、被災前の形状に一部手を加えて再建しました。

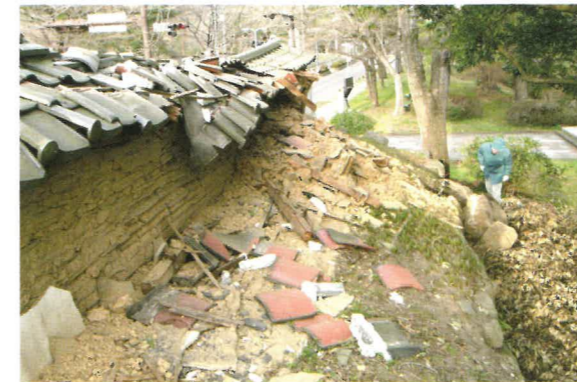
土塀西部の被災状況(東から)

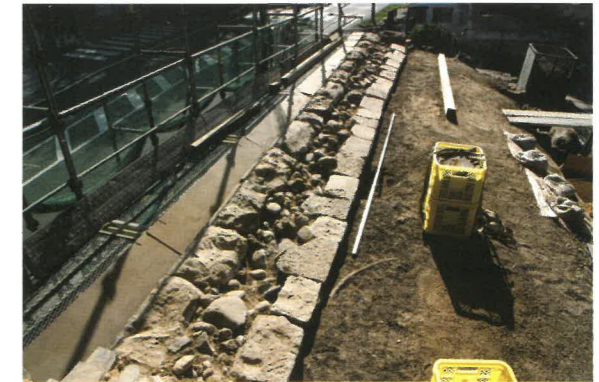
土塀西部の地覆石(東から)
崩壊した部分の地覆石は、北側(写真の右側)の列が沈下し傾いていたため、水平に据え直しました。

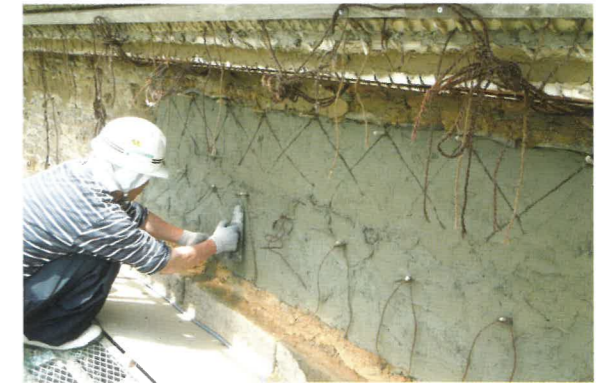
土壁塗り作業
土をはがれにくくするために縄を塗りこんでいます

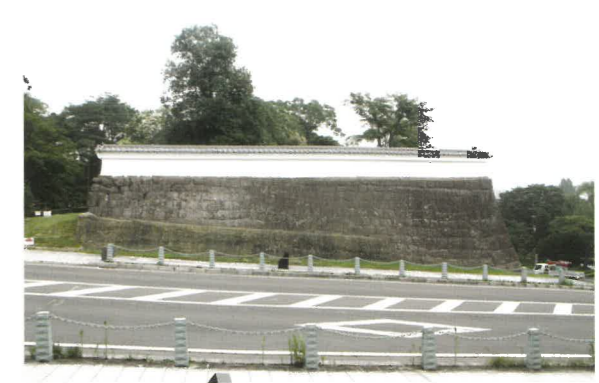
復旧したようす(南から)
