## 仙台城跡大手門跡および周辺発掘調査（第2次）の成果について

## 1 調査要項

調査地点 仙台市青葉区川内 15-19、川内無番地      調査期間 令和6年6月17日～12月11日  
調査面積 約 71 m<sup>2</sup>

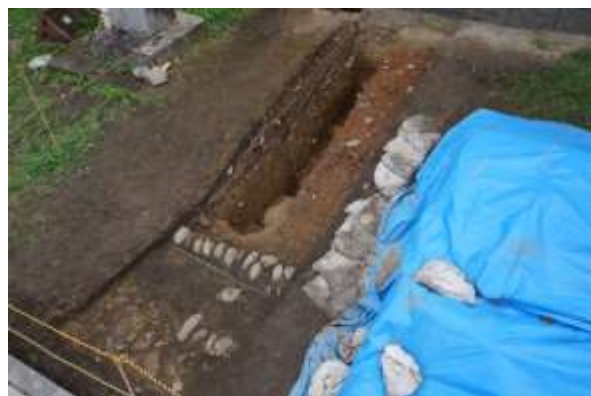
1区では、大手門焼失後に行われた道路造成に伴う削平と、令和5年度の調査で検出されていた埋設管設置に伴う大規模な掘削が確認された。戦後の掘削が及ばなかった脇櫓石垣の基部付近では、脇櫓周辺の造成に伴う盛土層や、石垣の根石が確認された。

第2図 1区:全景写真(北西から)

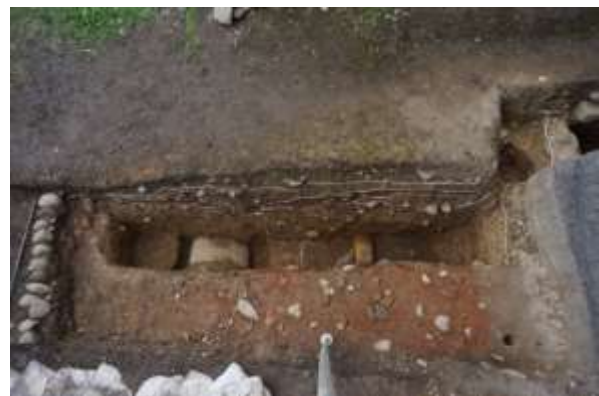
第3図 1区:埋設管設置状況(西から)

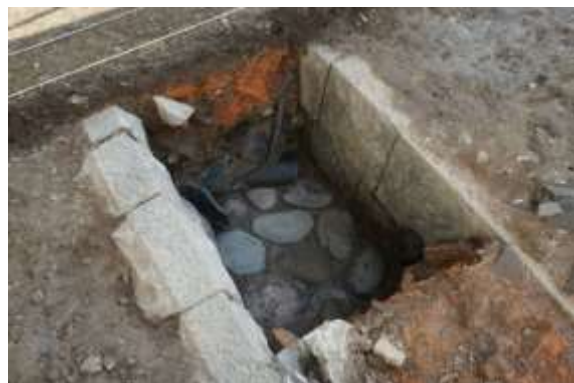
2区では、令和5年度に確認した石組側溝の延長で、雨落ち溝と考えられる石組側溝が検出された。石組側溝は大手門脇櫓（再建）に沿って検出されており、再建された脇櫓の南側は焼失前の脇櫓とほぼ同じ位置に建てられたと考えられる。さらに、石組側溝の背面では木端石を詰め込んでいる様子が確認され、側溝の構築状況が明らかになった。この石組側溝の構築年代は、令和5年度に確認された石組側溝と同一のものであることや構築された層位から、明治時代の陸軍第二師団による大手門修復に伴い設置されたものと考えられる。

第4図 2区:石組側溝底面(北東から)

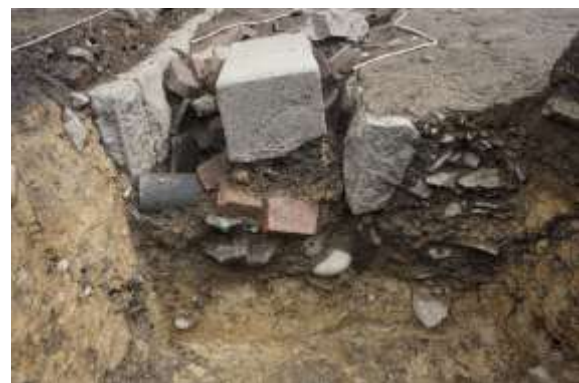
第5図 2区:石組側溝断面(西から)

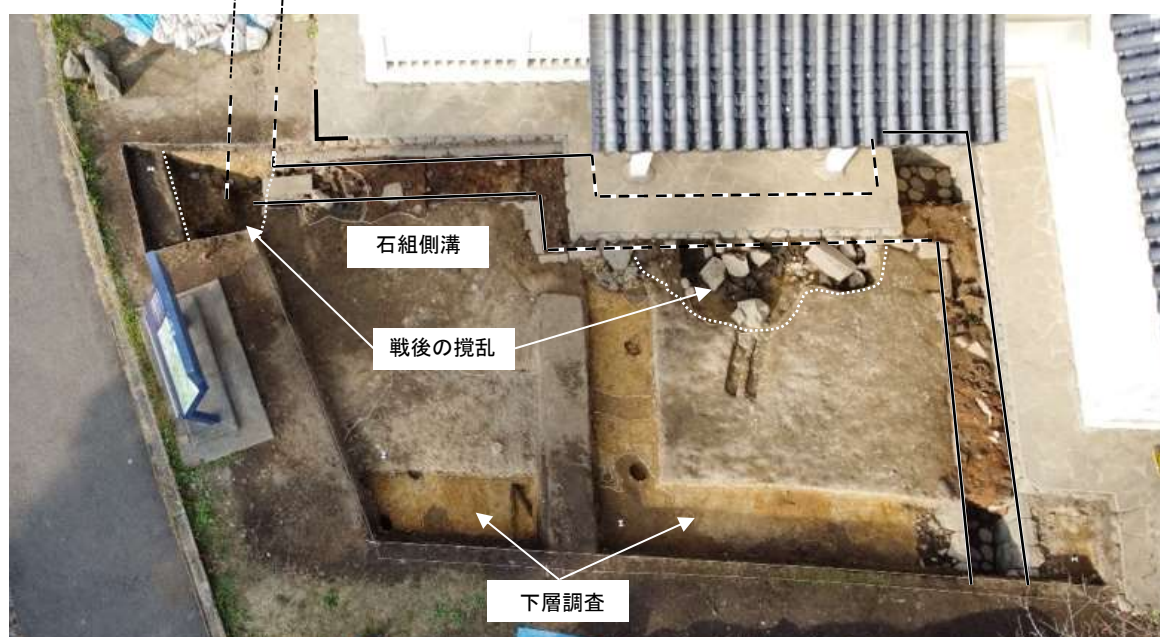
また、2区西端では、令和5年度1区から続く急角度の溝状の掘り込みが確認された。掘り込み内からはコンクリート片等が出土したほか、石組側溝の側石と同形の四角錐の石材も複数見つかり、石組側溝を壊して掘り込まれ、埋め戻しの際に投入されたと考えられる。

第 8 図 2 区: 全景写真

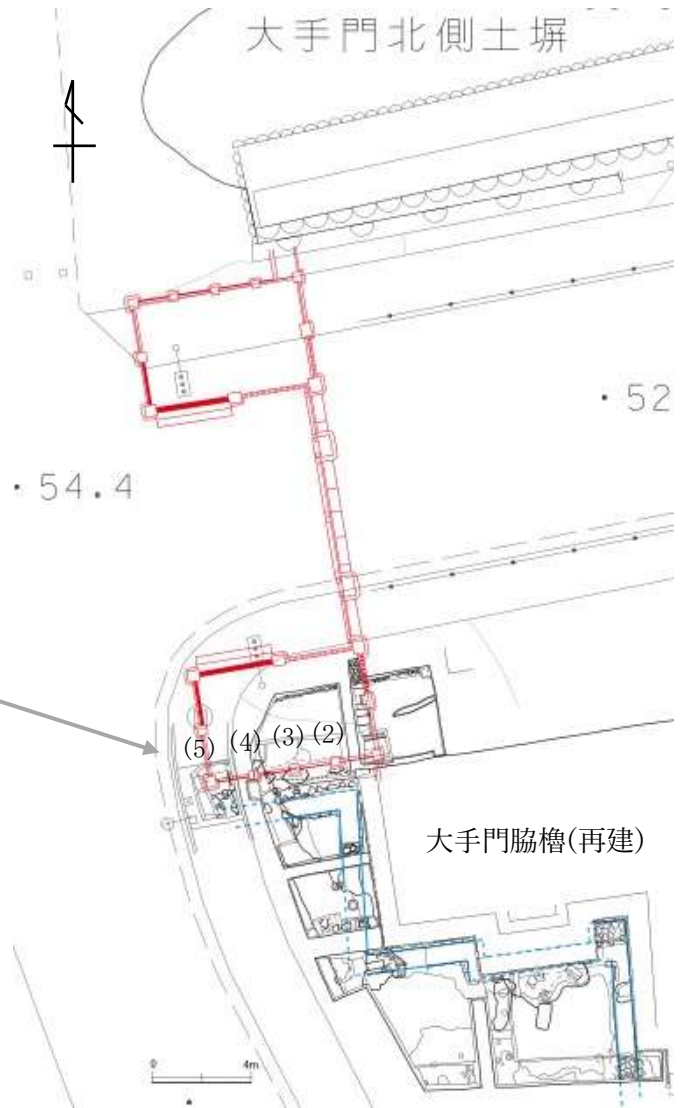
第10図 大手門跡の位置推定図  
(小倉強「仙台城の建築」掲載図面のトレース  
を合成)

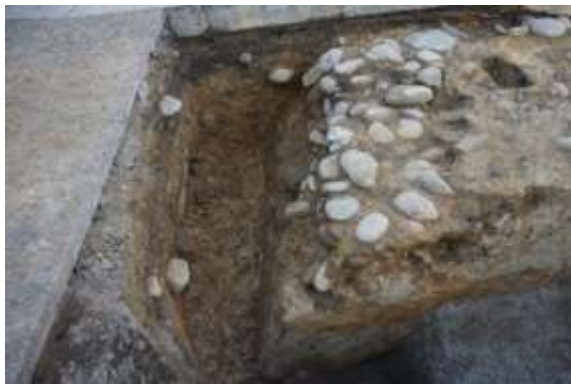
3区では、令和5年度に確認した礎石跡の延長線上で、礎石跡を検出した。礎石は残っておらず、掘方とそれに充填された根固め石が確認された。地山である粘土層を掘り込んでいることが確認されたが、本来の掘り込み面は戦後の改変により削り取られたと考えられる。礎石跡の北側は埋設管のため東西方向に削られ、西側についても別の埋設物の設置によって南北方向に削られている。

第11図 3区:礎石跡(西から)

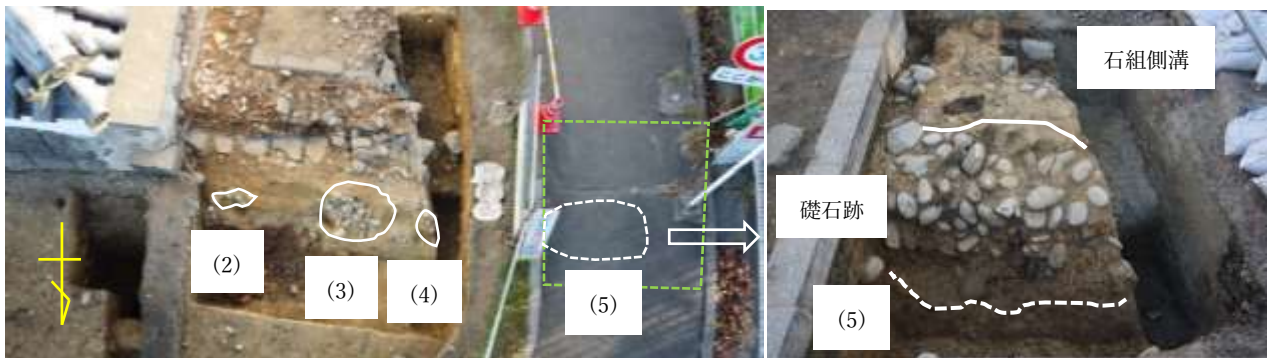
令和6年度の調査では、大手門および脇櫓に伴う遺構として、石組側溝と礎石跡を確認した。令和5年度の調査成果と併せて検討すると、これまでに検出した4箇所の礎石跡は大手門南辺の柱列であると考えられ、古写真に加え、礎石跡と石組側溝との位置関係から、南辺の柱のうち東から2～5番目の礎石跡であると考えられる。これらにより、大手門の南西隅の位置が明らかになったことで、大手門の位置と範囲を絞り込むことが出来るようになり、また、広範囲で石組側溝が検出されたことで脇櫓の屋根の範囲を推定でき、脇櫓の平面形を考える上で重要な情報が得られた。

第12図 令和5年度・令和6年度検出の礎石跡と石組側溝(北から)(番号は図9,10と対応)
