西花苑地区

仙台市 宅地被災調査 概要書

区名	青葉区	地区名	西花苑1丁目	主な街区	箇所番号
【被災箇所の概要】 <p>■被害宅地面積 : 概算 1,000 m²</p> <p>■被害宅地上の家屋戸数: 概算 4 戸 (【応急危険度判定】: 危険家屋: ____ 戸、要注意家屋: ____ 戸、不明家屋: ____ 戸)</p> <p>■被害形態 : 谷埋め型造成地 (※被害形態は、①谷埋め型造成地、②腹付け型造成地、③不明、の3分類から選択)</p> <p>■避難勧告等の措置 <input type="checkbox"/> 避難勧告 : 発令日; 2011年 4月 19日、対象世帯 24 世帯(被害宅地上の4世帯と被害宅地下方の20世帯) <input type="checkbox"/> 警戒区域指定: 発令日; 2011年 ____ 月 ____ 日、対象世帯 ____ 世帯 <input type="checkbox"/> その他: ____</p>					
【位置図・平面図】 <div style="display: flex; justify-content: space-around;">     </div>  					
【被災写真】 <div style="display: grid; grid-template-columns: 1fr 1fr; gap: 10px;">           </div> <p>※出典: 国土地理院、東日本大震災 被災地周辺の空中写真(2011年3月11-12撮影)、http://portal.cyberjapan.jp/denshi/index3_tohoku.html</p>

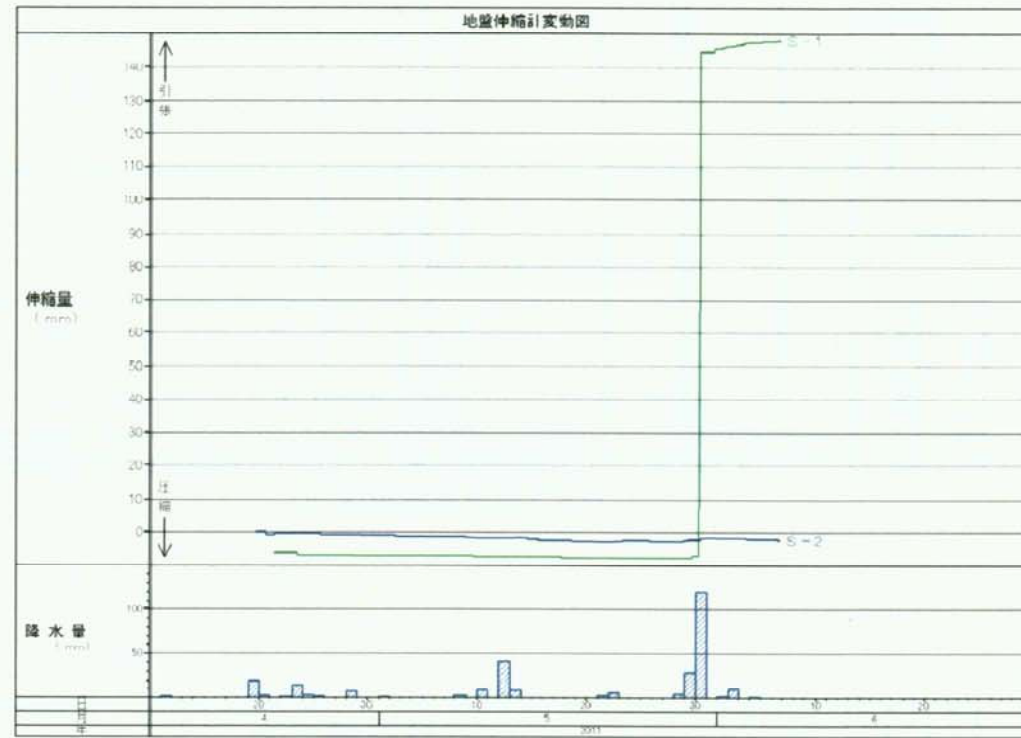
地表伸縮計変動図 (S-1, S-2)

S-1では5/30のAM7:00～10:00にかけて、約150mmの引張変動が観測された。

S-2では目立った変動は確認されていない。

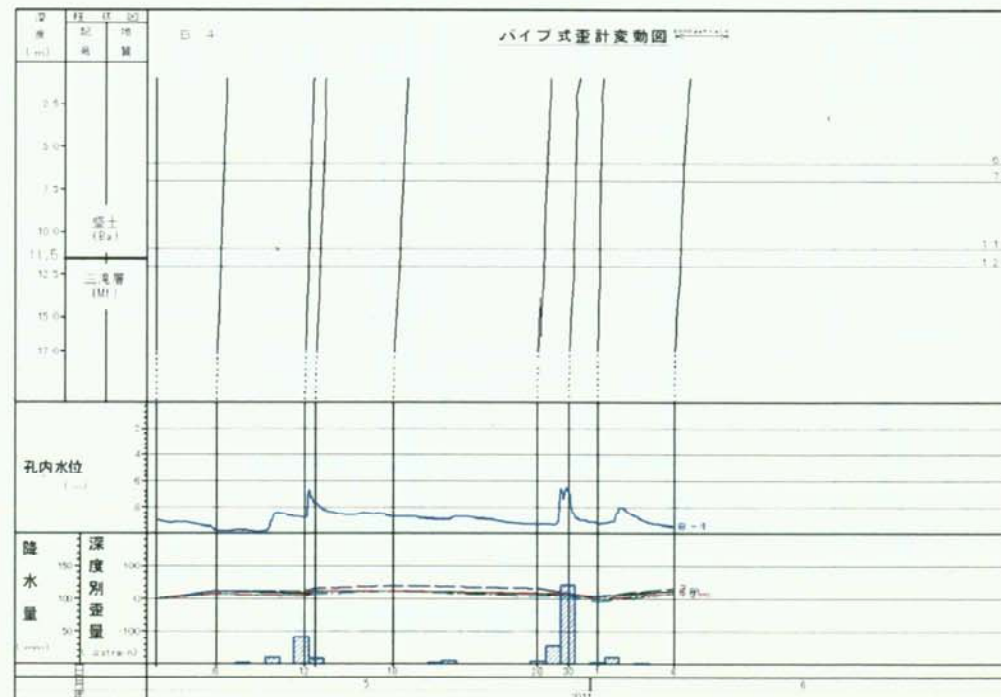
パイプ歪計変動図 (B-4)

その他の各歪計に目立った変動は確認されない。

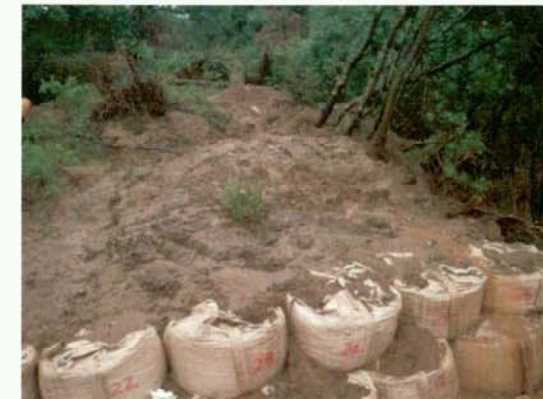
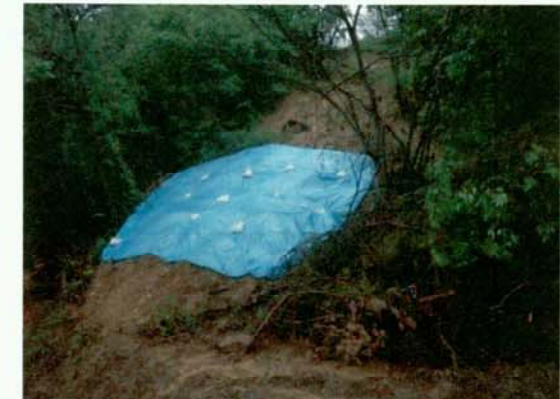
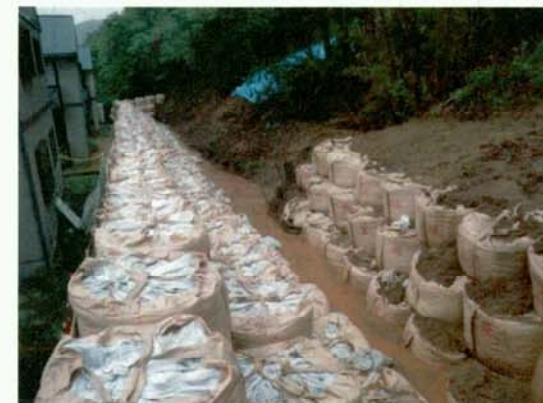
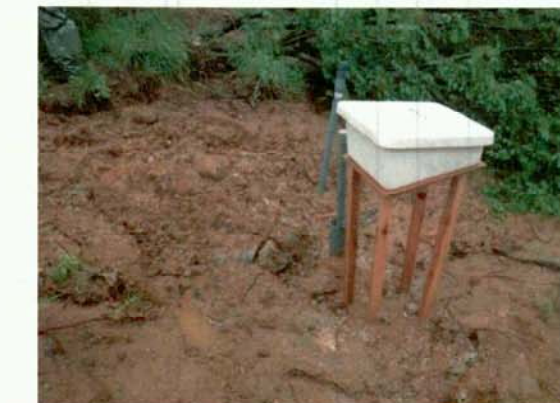
※ 5/30の現地の状況

崩壊斜面各所で湧水が発生し、崩壊土砂の表層は泥濘化(不安定化)していた。大量の表流水の流下により、侵食が進み、崩壊土砂の一部が流出した。

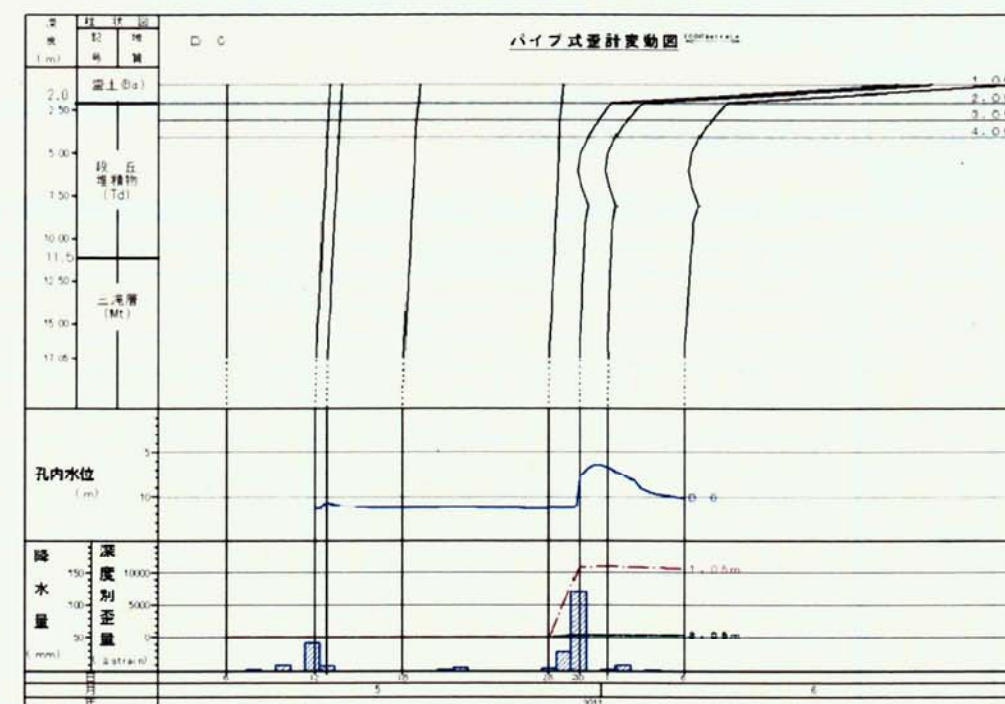
パイプ歪計変動図(B-6)

B-6, B-7の5/29～5/30の大雨に伴い、表層(GL-1～2m)で顕著な歪変動が観測された。
