高野原 2,3 丁目地区の地盤変状と変状メカニズム、対策工法に対する中間報告

平成 23 年 6 月 28 日

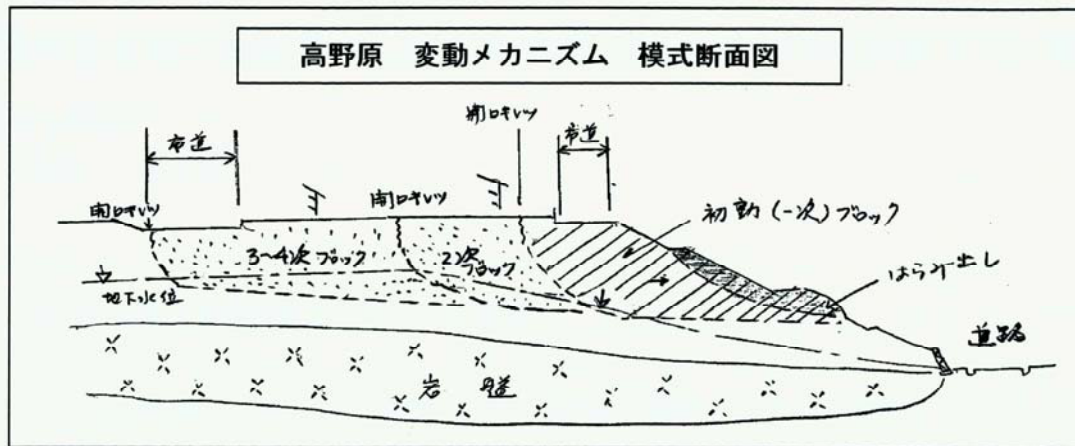
従って本調査地の変状（はらみ出し、亀裂、陥没）は、次の機構で発生したと判断される。

- ① 強い横揺れで断面図の斜線部分が最初にブロック状に移動（初動（1 次）すべり）した。
- ② それに続く揺れで、前方の押さえを失った後ろの土塊が前方に移動し、逐次この移動による亀裂発生範囲が拡大し、現在見られる被災範囲が形成された（2 次、3 次・移動（すべり））

このように、本調査地区の変状機構はいわゆる「地すべり」ではないが、長い揺れが盛土に作用した結果、最終的には地すべりと類似の変状地形が形成されたと考えられる。

本調査地の対策（復旧）工としては、地盤の劣化（はらみ出しと亀裂）が大きく2次災害の危険があると判断される初動（1次）ブロックを、適切な深さまで掘削除去し、良質な土砂で埋戻す工法（転圧と排水工が必要）が適切と判断される。

なお、2次、3次ブロックについては全面的な置き換えの必要はないが、亀裂はグラウティング工法により空隙内部に充填する必要がある。
