災害危険区域の指定解除について

1. 概要

4. 緑ヶ丘三丁目地すべり Iブロックの観測結果について

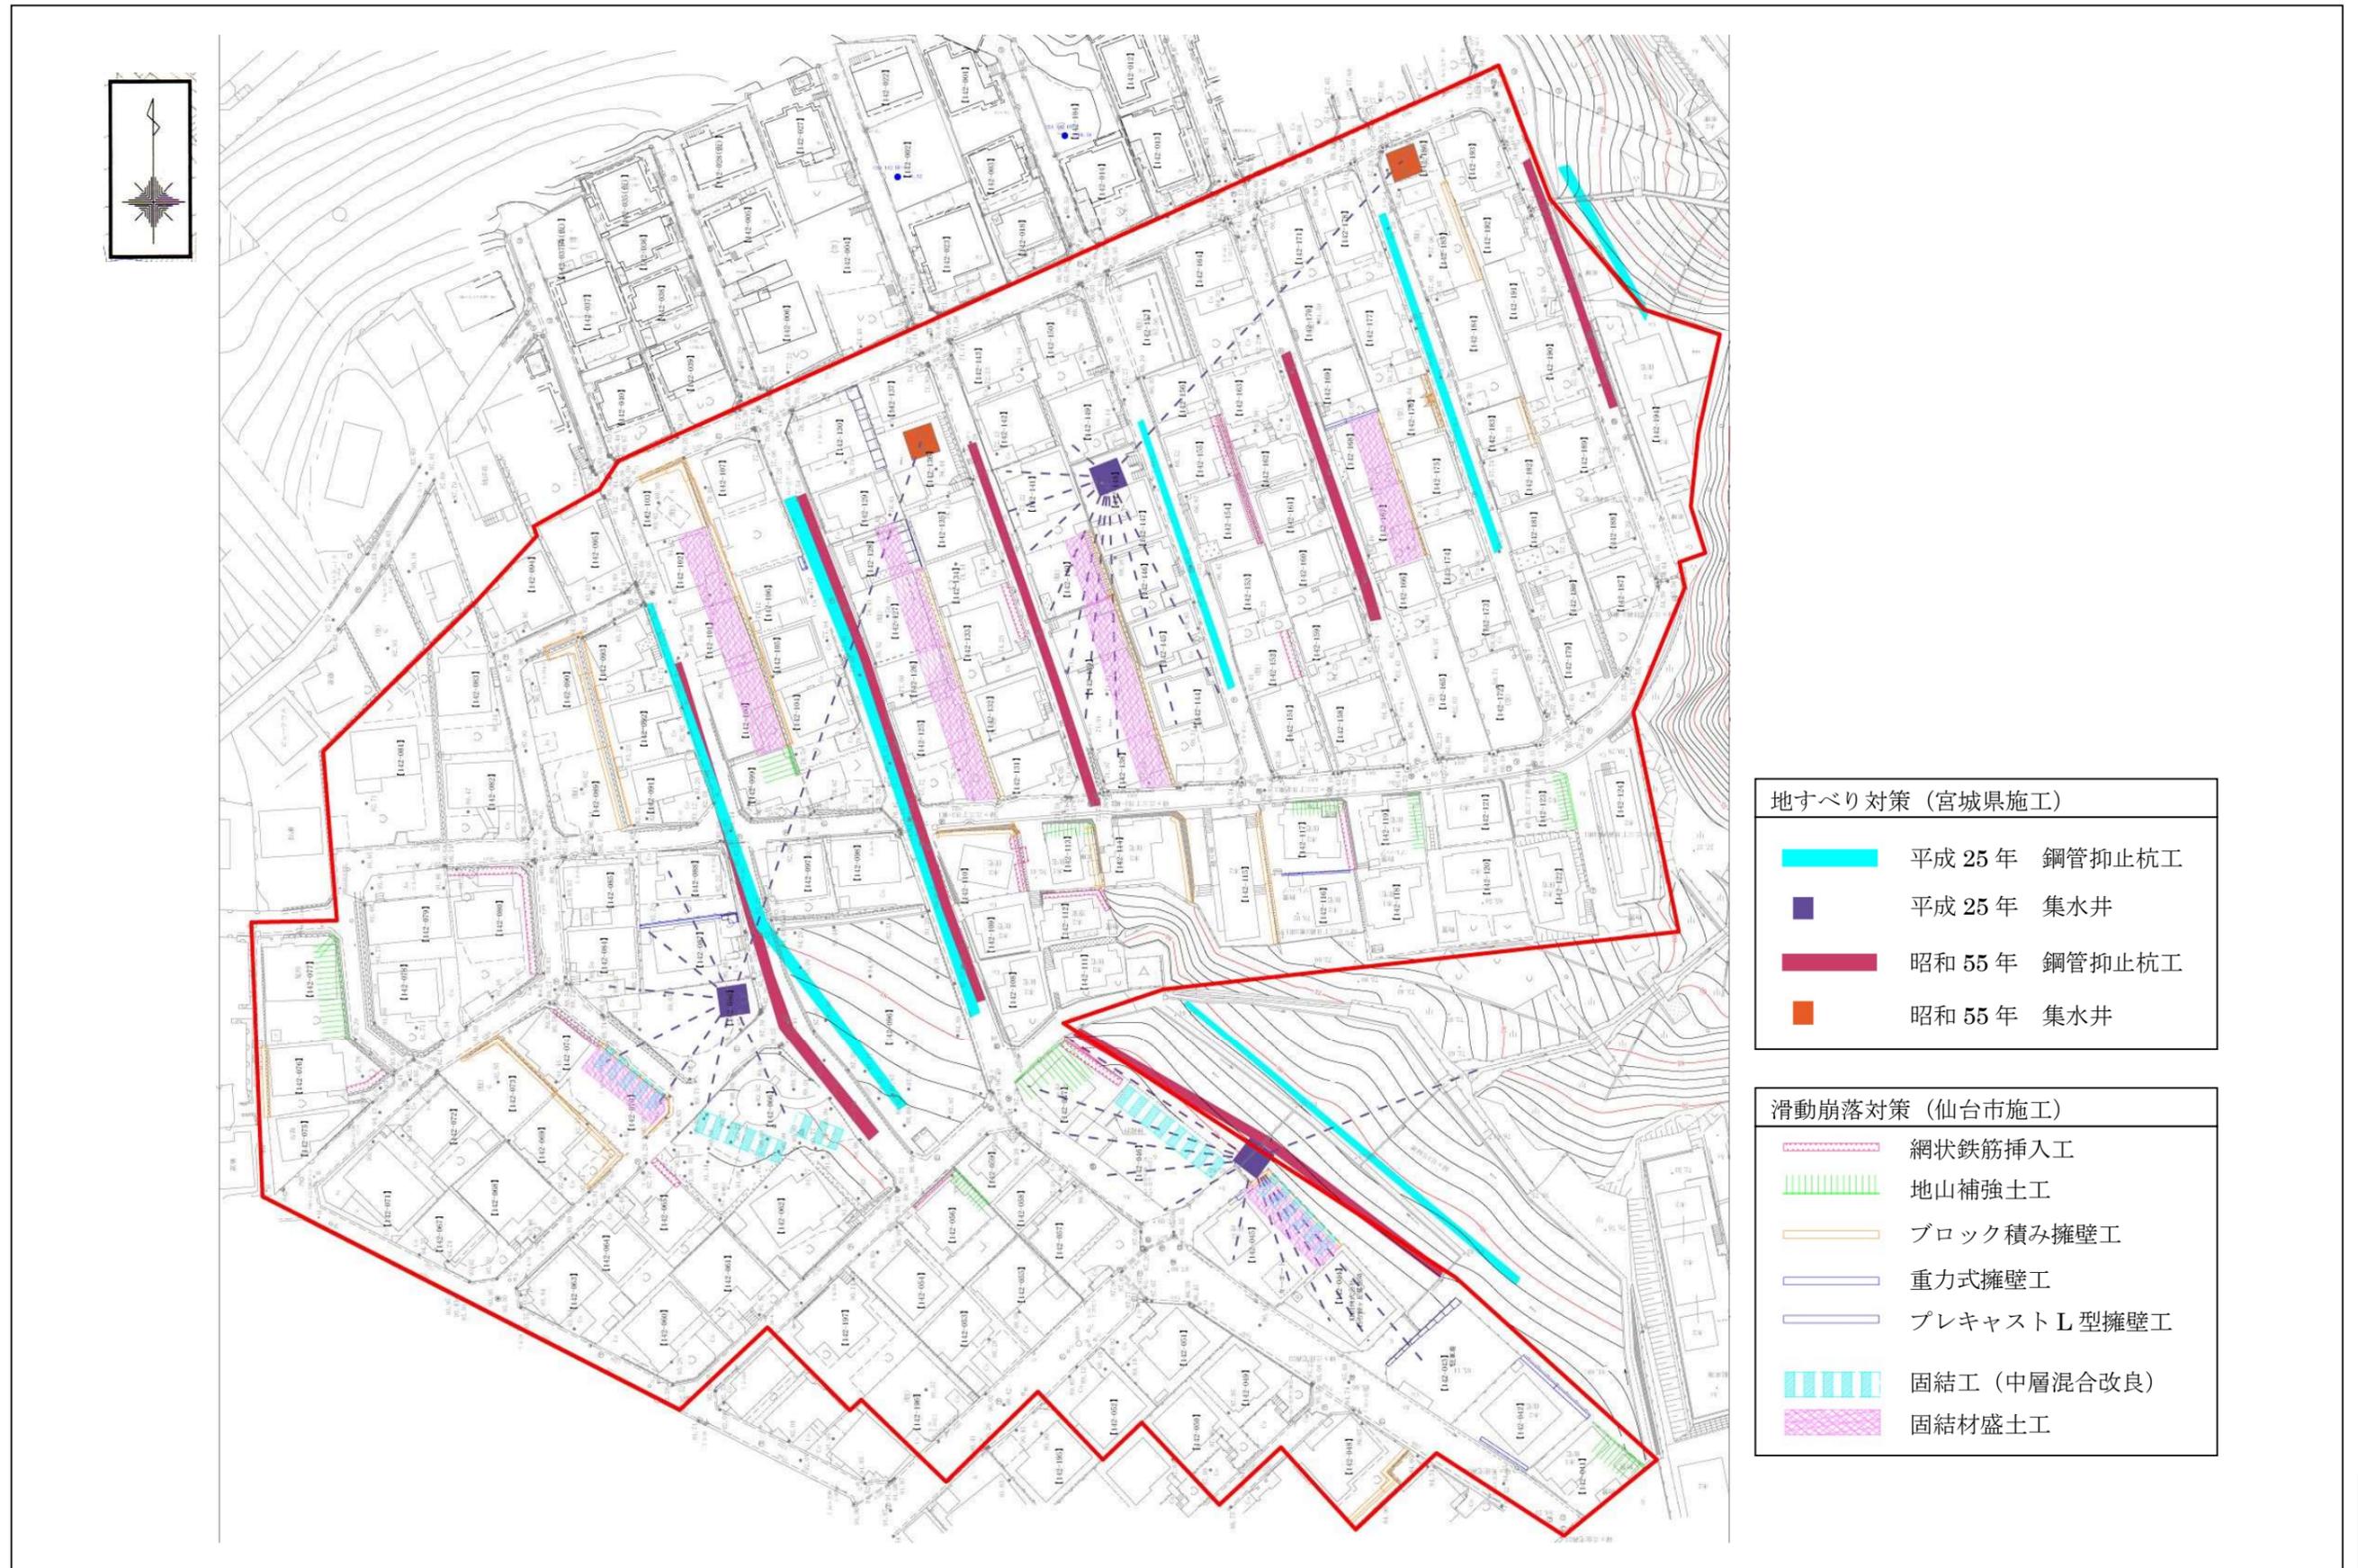
3. 緑ヶ丘3丁目における地すべり対策及び滑動崩落対策

地すべり対策（宮城県施工）

平成 25 年 鋼管抑止杭工

平成 25 年 集水井

昭和 55 年 鋼管抑止杭工

昭和 55 年 集水井

滑動崩落対策（仙台市施工）

網状鉄筋挿入工

地山補強土工

ブロック積み擁壁工

重力式擁壁工

プレキャストL型擁壁工

固結工（中層混合改良）

固結材盛土工

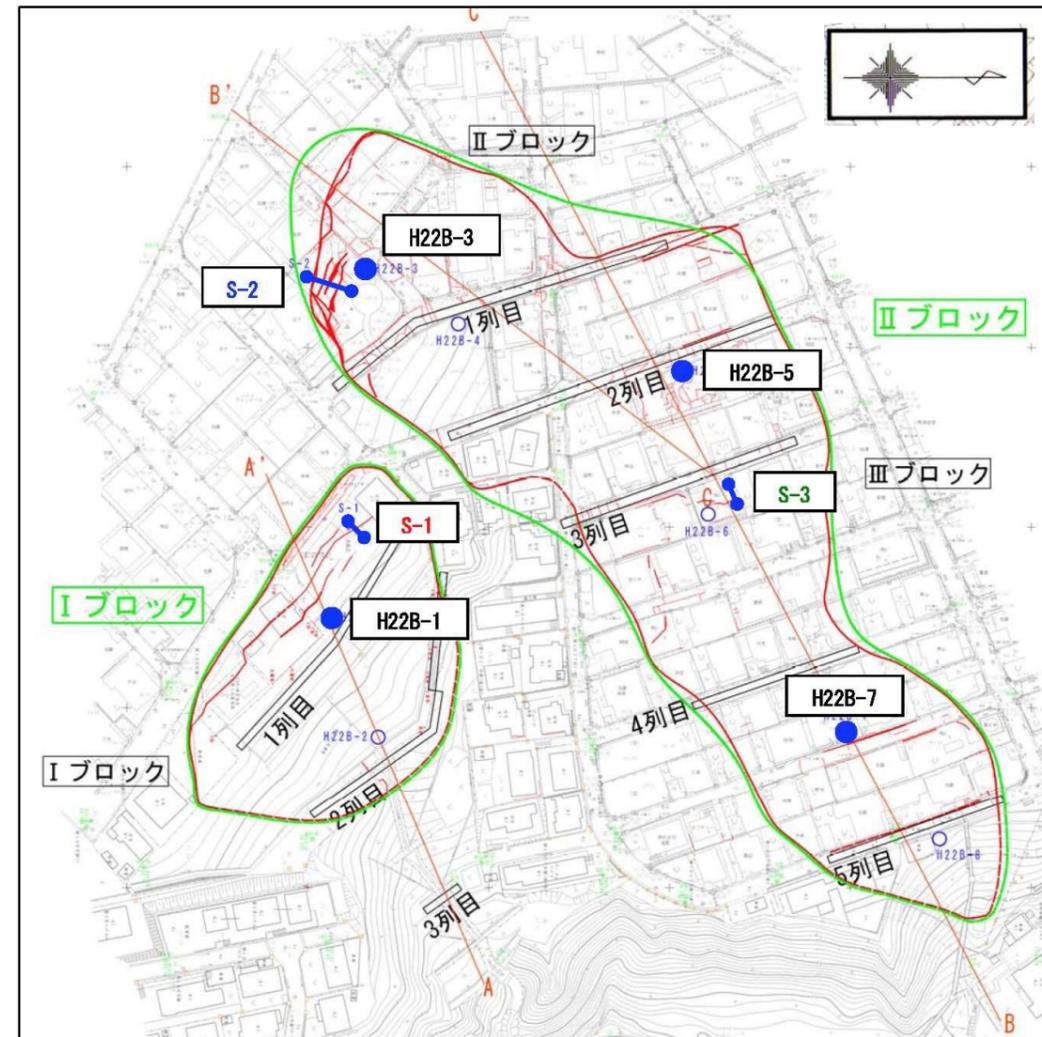
Iブロックでは、震災直後より地すべり地質調査を実施し、平成23年3月17日より地盤伸縮計を、4月1日よりパイプ歪計の観測を継続実施しております(地すべり対策工の施工中も監視のために観測を継続)。

地盤伸縮計は地表の動きを監視するもので、パイプ歪計は地中の動きを監視するものです(位置は右図参照)。

観測計器は地すべりの上部のほうにしか設置していませんが、Iブロックの特徴として、頭部が広く下部が狭い形状であるために、地すべりの上部に変状が現れやすく、この部分の動きを捉えることでブロック全体の動きを捉えることが出来ると判断したためです。

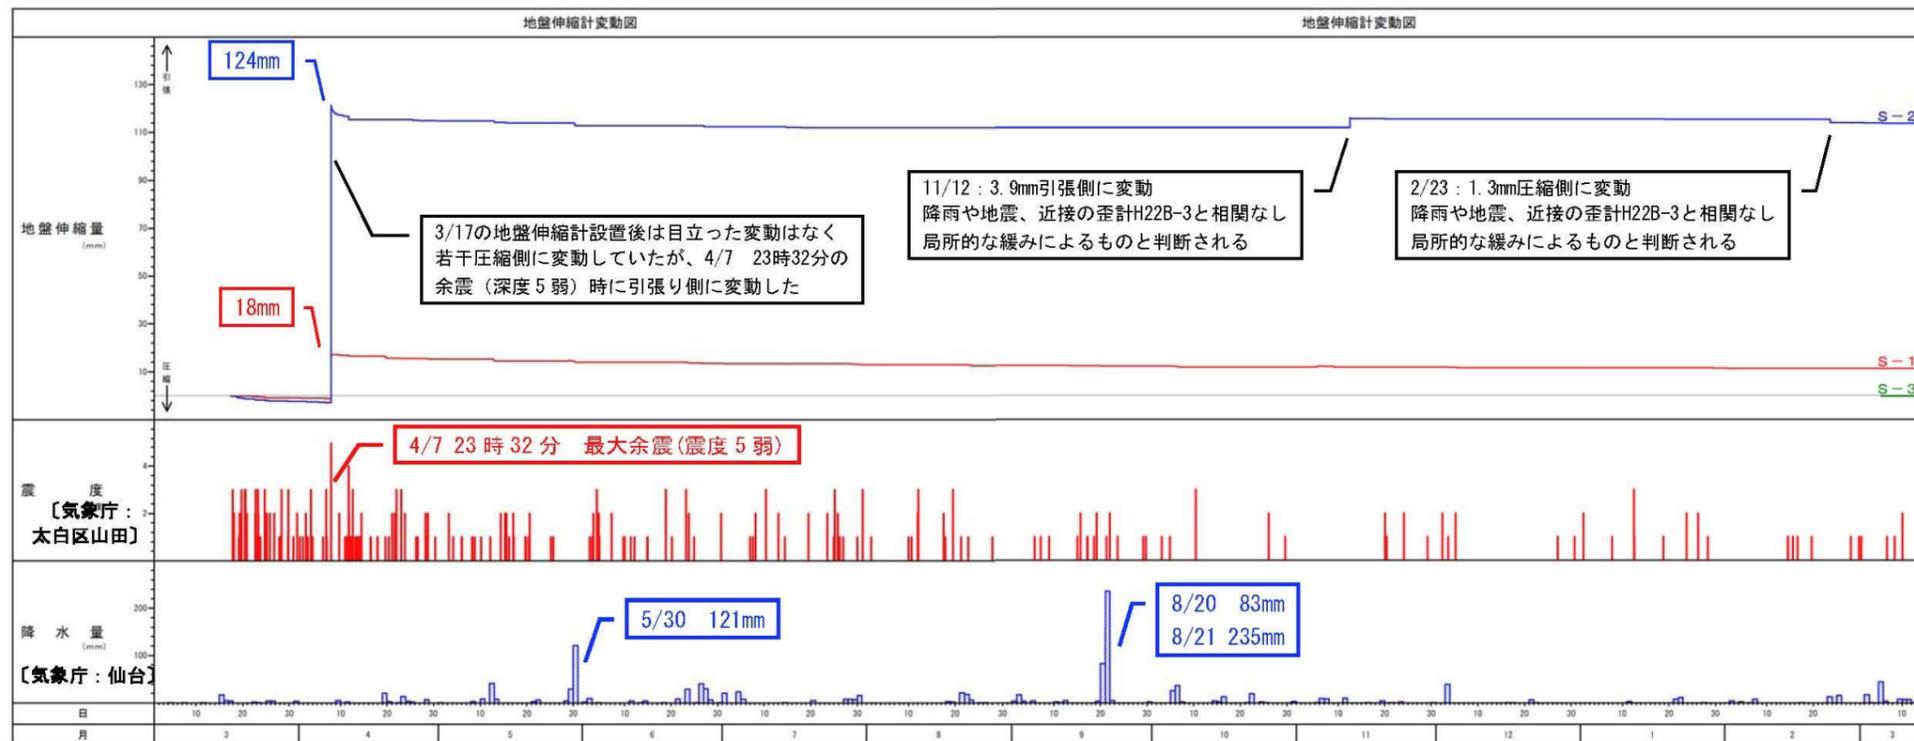
◆ 地盤伸縮計観測データ 赤線：S-1（Iブロック頭部）

地盤伸縮計の観測データからは、Iブロックは4月7日の最大余震時に18mmの亀裂が開口する動きを捉えましたが、その後は目立った動きはありませんでした。

引張り側の変動：
亀裂が拡がる動きを示す

圧縮側の変動：
亀裂が縮まる動きを示す

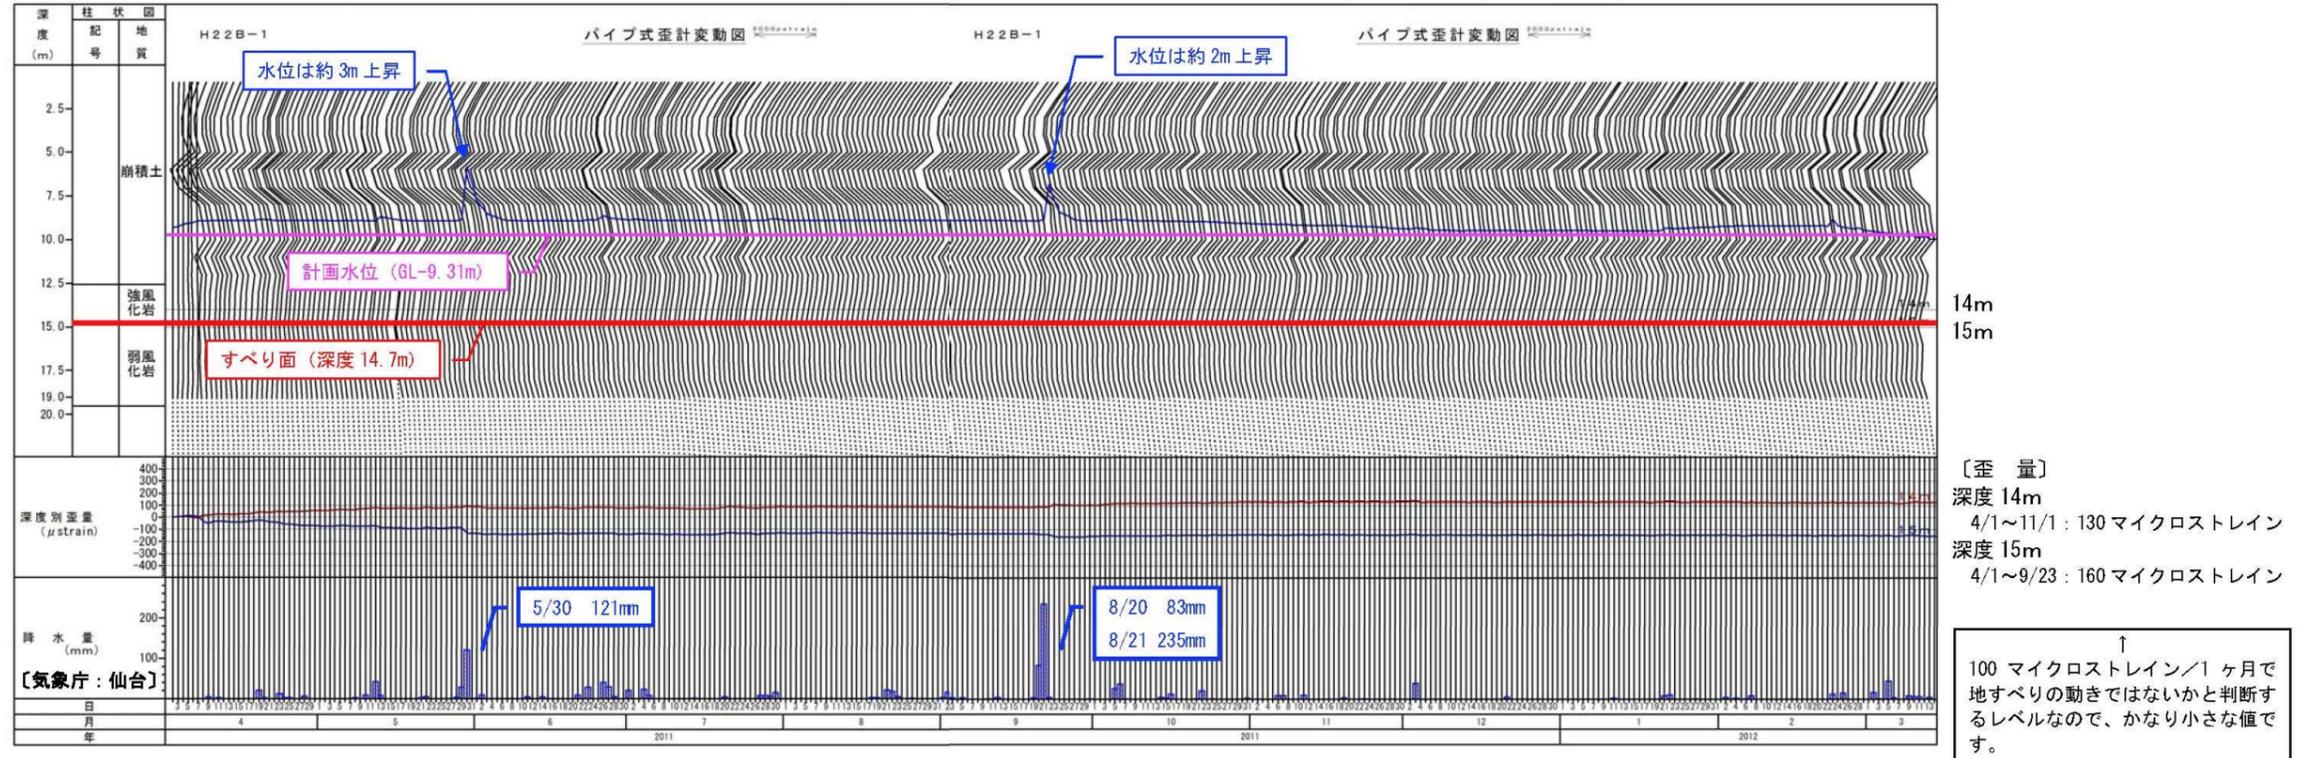
◆パイプ歪計観測データ H22B-1 (Iブロック頭部)

パイプ歪計の観測結果からは、4月7日の最大余震時に地すべりが動いた動きを捉え、同年の10月末くらいまではすべり面付近の歪量が徐々に拡大する傾向がみられていましたが、11月以降はこの傾向が止まっています。

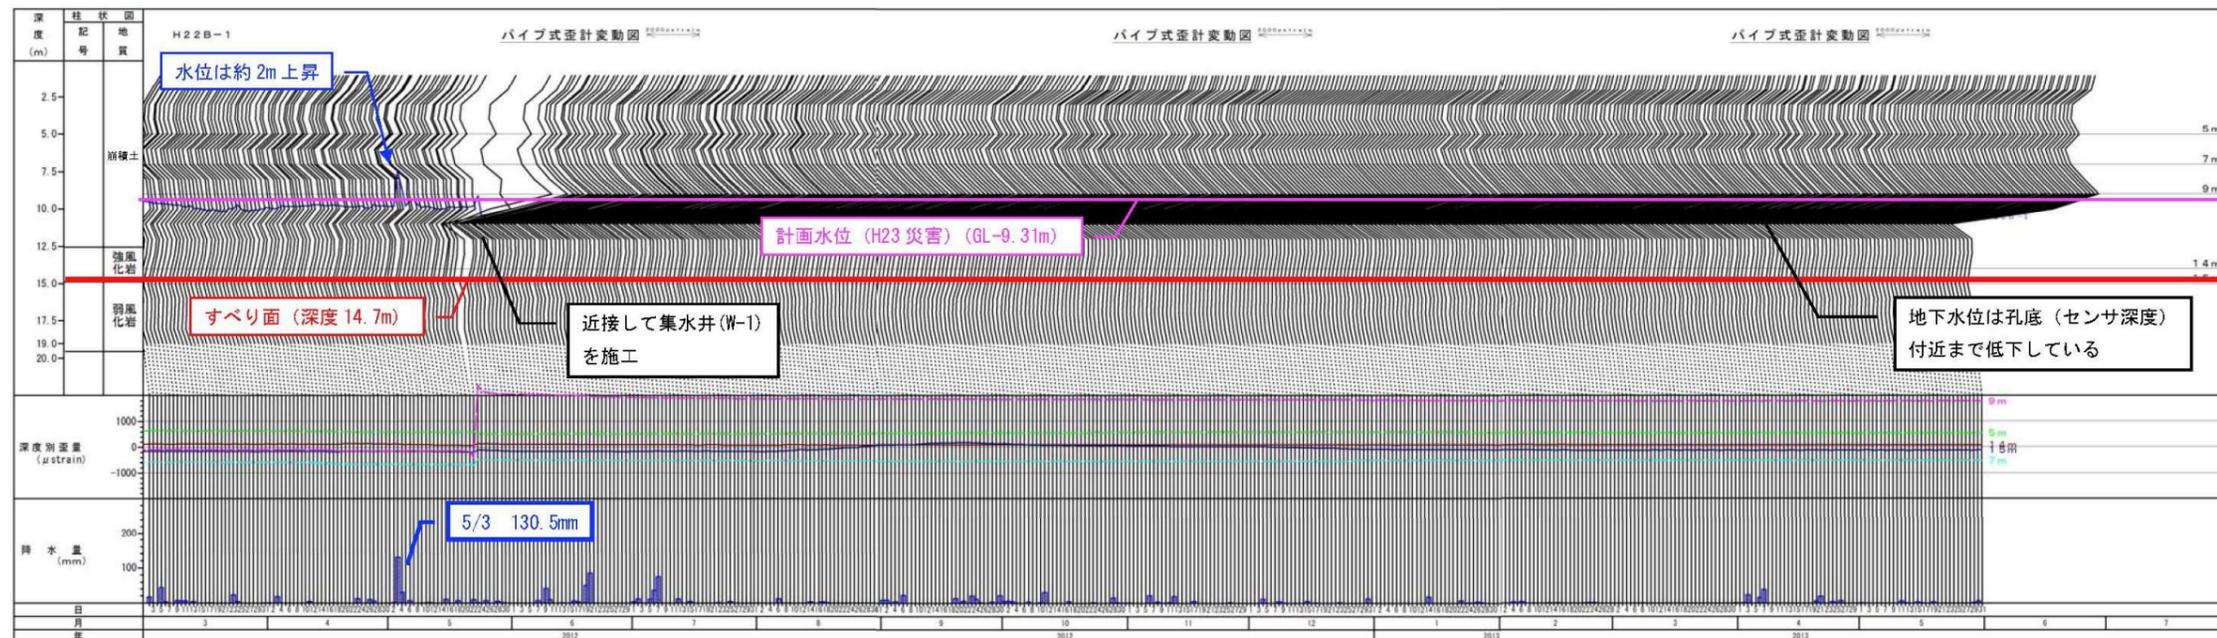
(観測期間：平成24年3月1日～平成25年5月31日)

また、集水井戸を近接して施工していたために、この付近を掘削していた平成24年9月中旬くらいに深度9～10m付近に若干の歪を観測しましたが、すべり面が想定される15m付近には歪は観測されませんでした。

以上のことから、Iブロックは現状では沈静化しているものと判断しています。
