仙台市高速鉄道東西線建設事業に係る  
事後調査報告書  
(第12回)

平成30年5月～12月調査結果

平成31年4月

仙 台 市

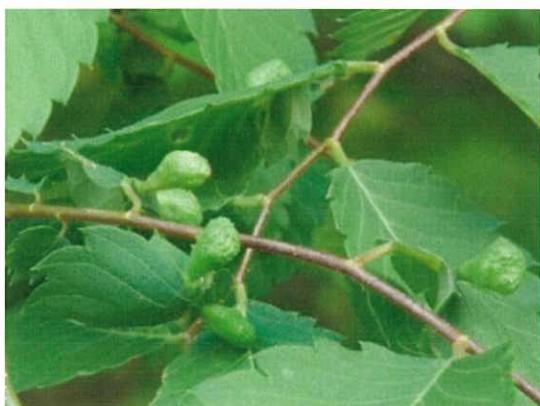
春から初夏にかけてケヤキの葉上に袋状の虫こぶ(虫えい)を作る。有翅胎生雌虫は体長約1.9mm、春、卵から孵化して新葉の裏に寄生し、吸収刺激によって葉表面のほうに虫こぶが形成される。虫こぶ内には雌成虫が住み幼虫を産み、繁殖・吸汁し、成長して有翅胎生雌虫となる。6月ごろ雌成虫となって虫こぶから飛び出し、タケ・ササ類の根系に移住しそこで繁殖する。秋に再びケヤキに帰って、樹皮の裂け目などに越冬卵を産む。駆除するには、虫こぶ内では薬剤散布も効果がないので、オルトラン粒剤を根元に散布し樹体内に浸透移行させ薬効を発揮させる。一番町工区は、タケ・ササ類の植栽はないので、2年目以降減少するのではないかと考えられる。

虫こぶの形状

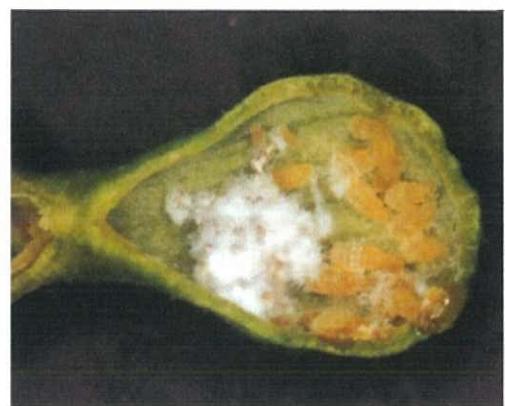
虫こぶ内の幼虫コロニー

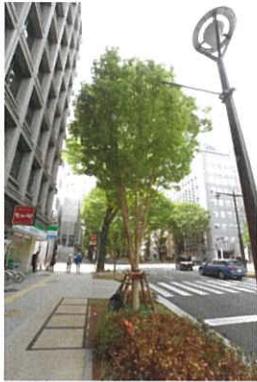
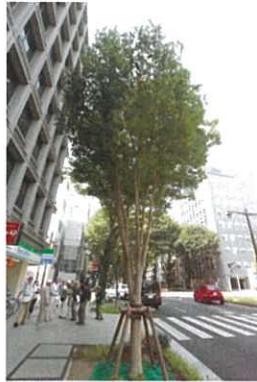
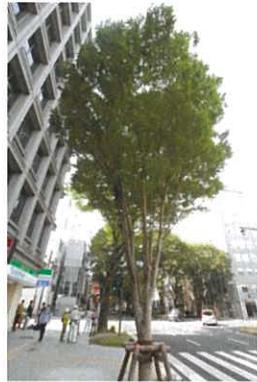
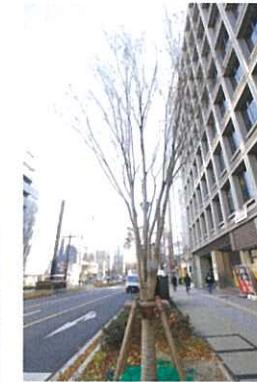
【街路樹番号:No.137】

コメント						
健全で順調な生育状況と言える。問題なく活着していると判断できる。

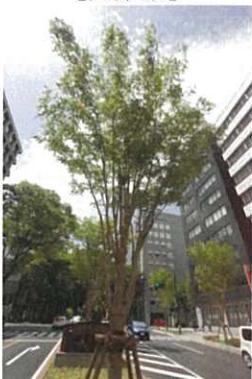
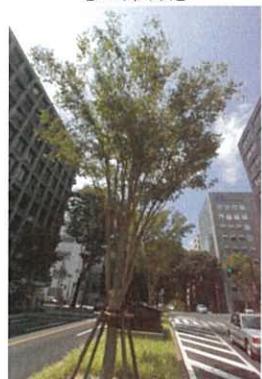
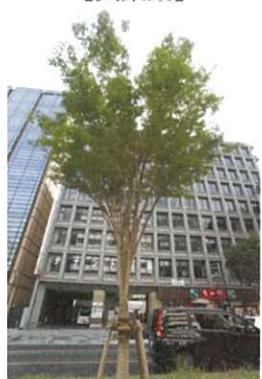
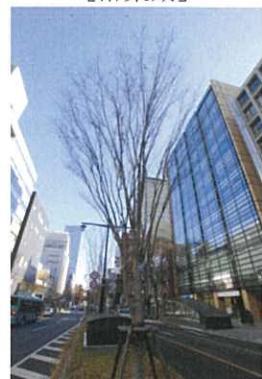
【街路樹番号:No.237】

健全で順調な生育状況と言える。問題なく活着していると判断できる。

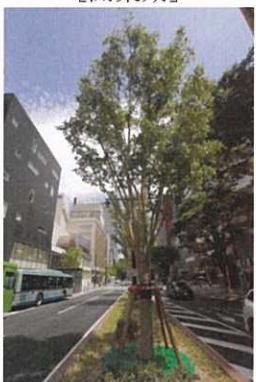
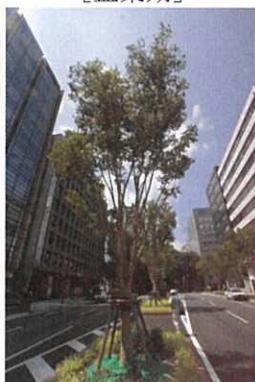
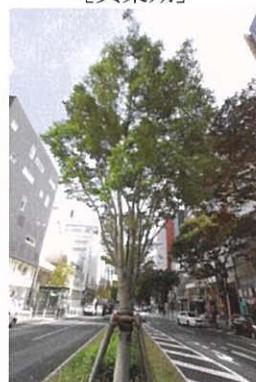
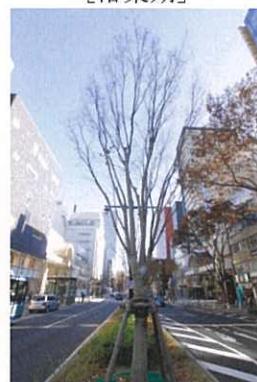
【街路樹番号:No.239】

梢端部に若干の枯枝が見られたが、落葉状況・樹勢・樹形等良好で順調な生育状況であり、問題なく活着していると判断できる。
