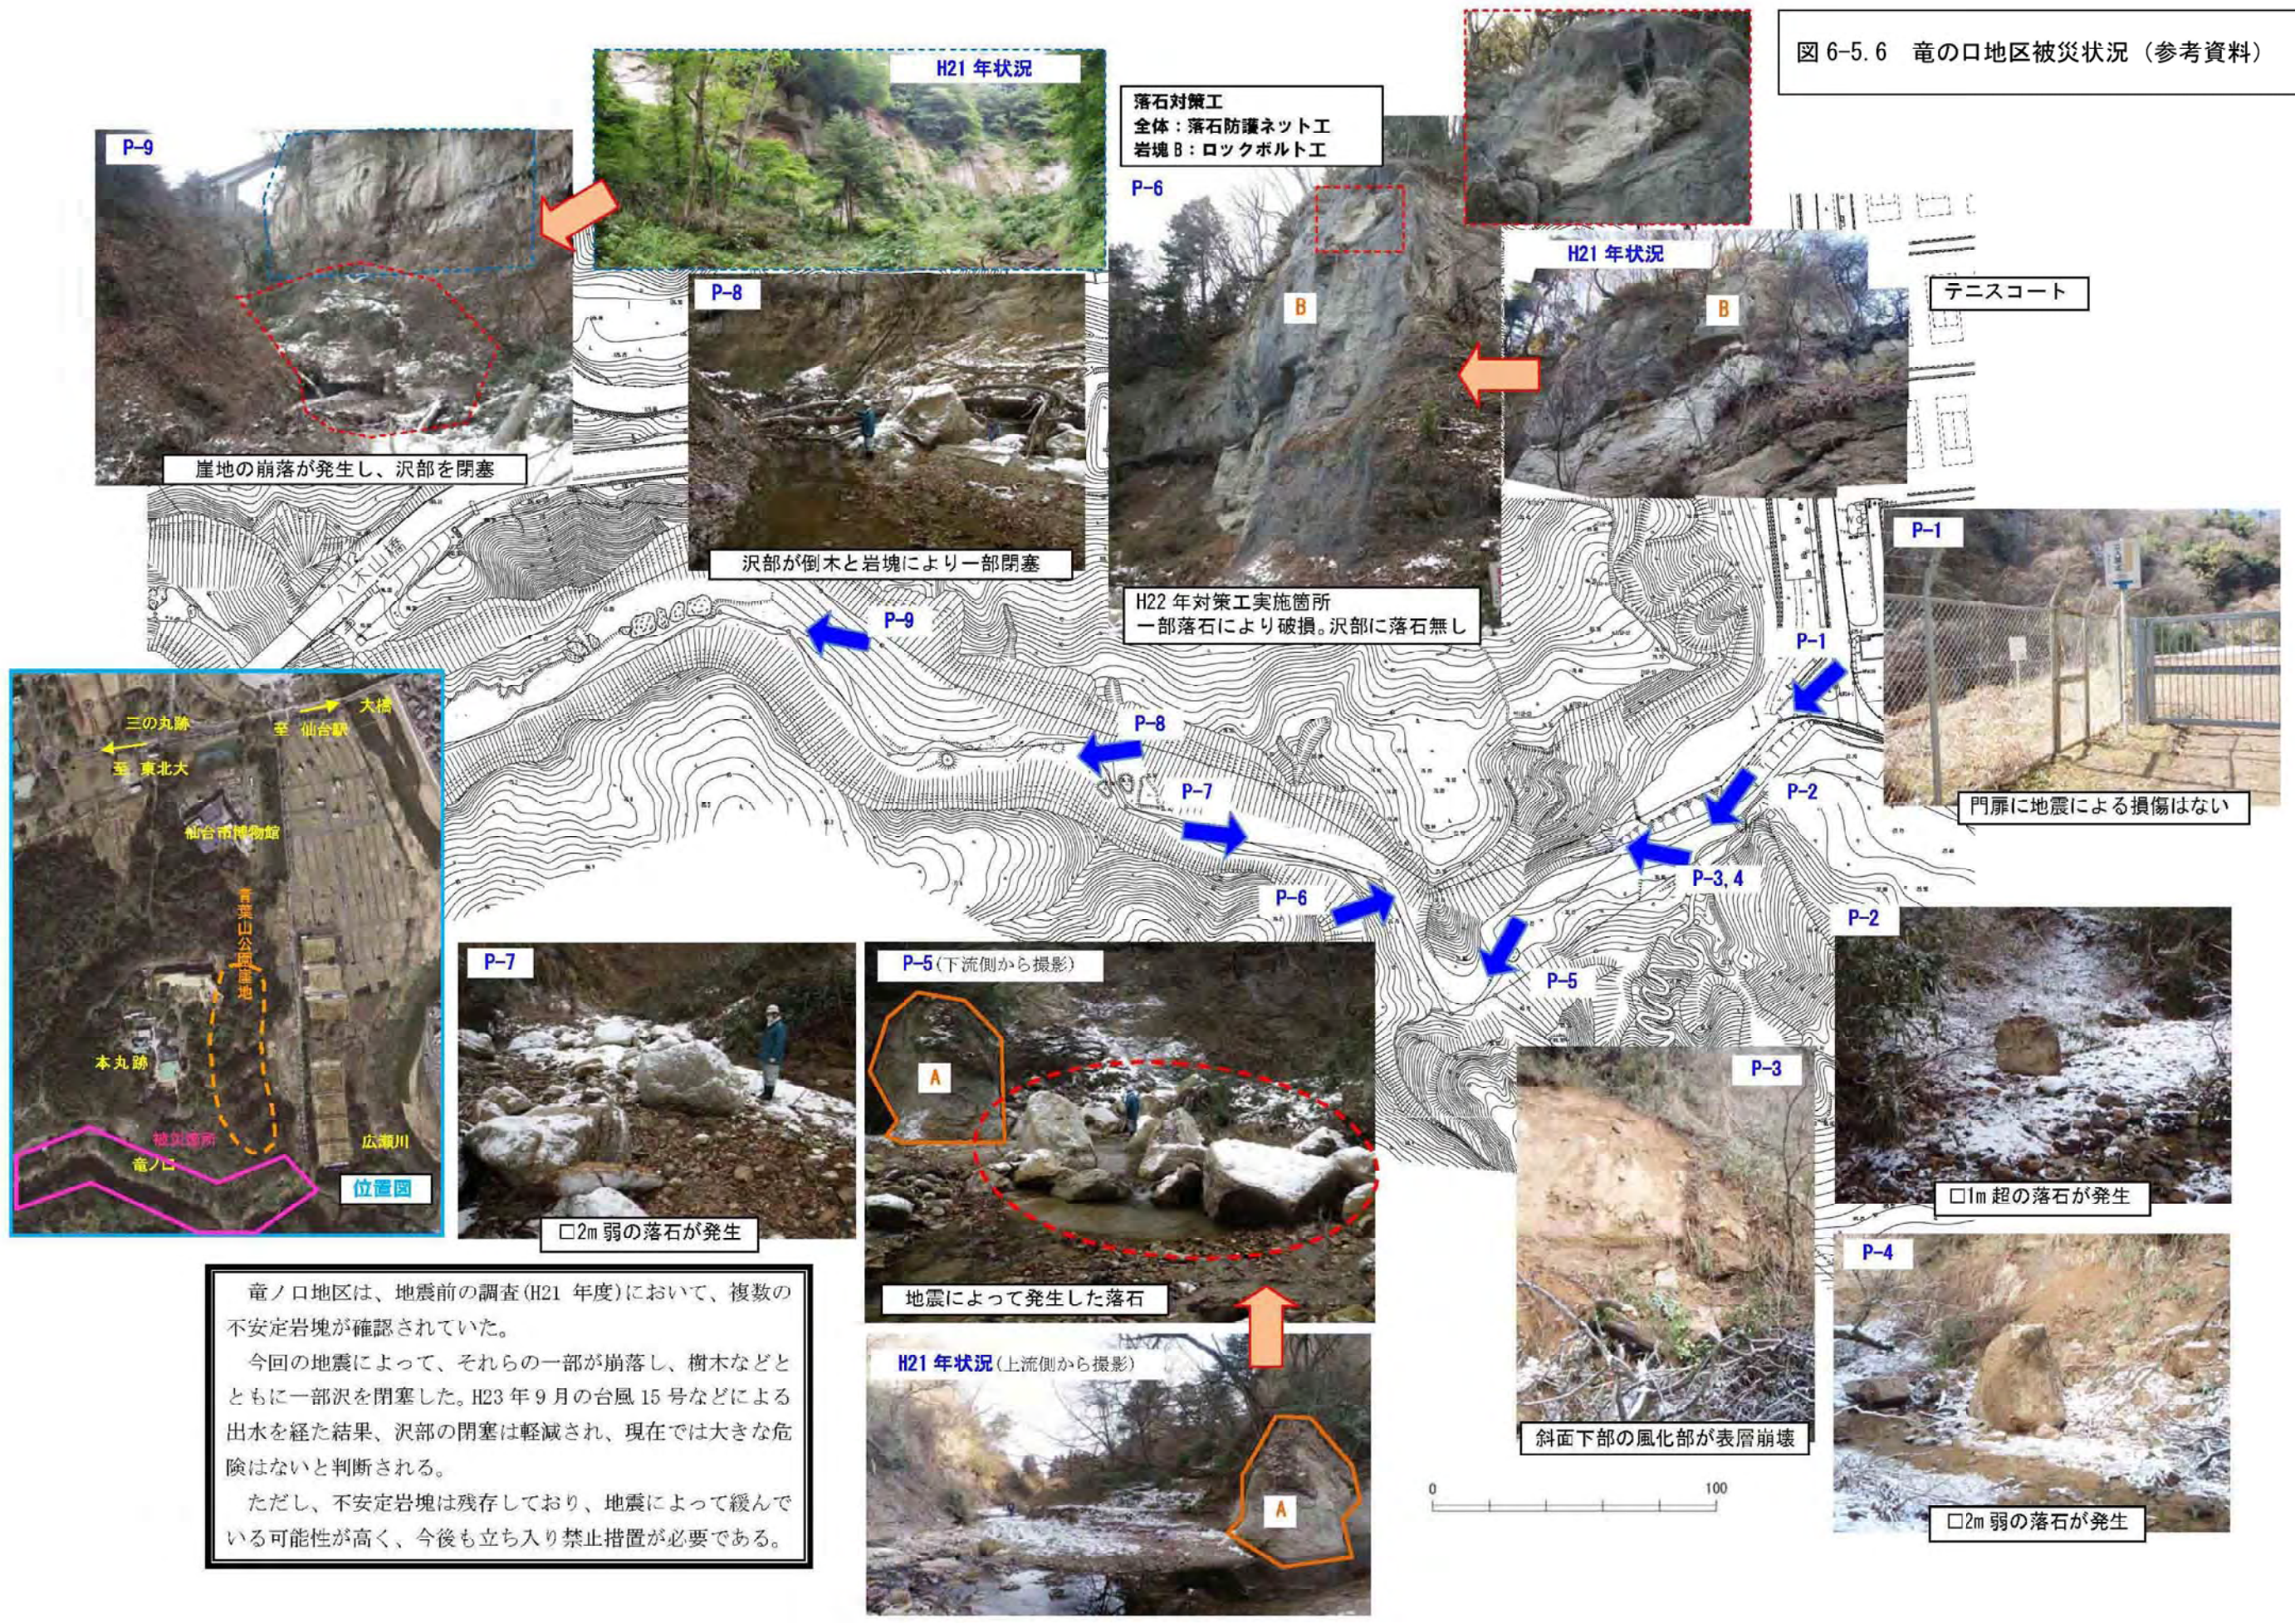
図 6-5.6 竜の口地区被災状況 (参考資料)

竜ノ口地区は、地震前の調査(H21 年度)において、複数の不安定岩塊が確認されていた。
 今回の地震によって、それらの一部が崩落し、樹木などとともに一部沢を閉塞した。H23 年 9 月の台風 15 号などによる出水を経た結果、沢部の閉塞は軽減され、現在では大きな危険はないと判断される。
 ただし、不安定岩塊は残存しており、地震によって緩んでいる可能性が高く、今後も立ち入り禁止措置が必要である。

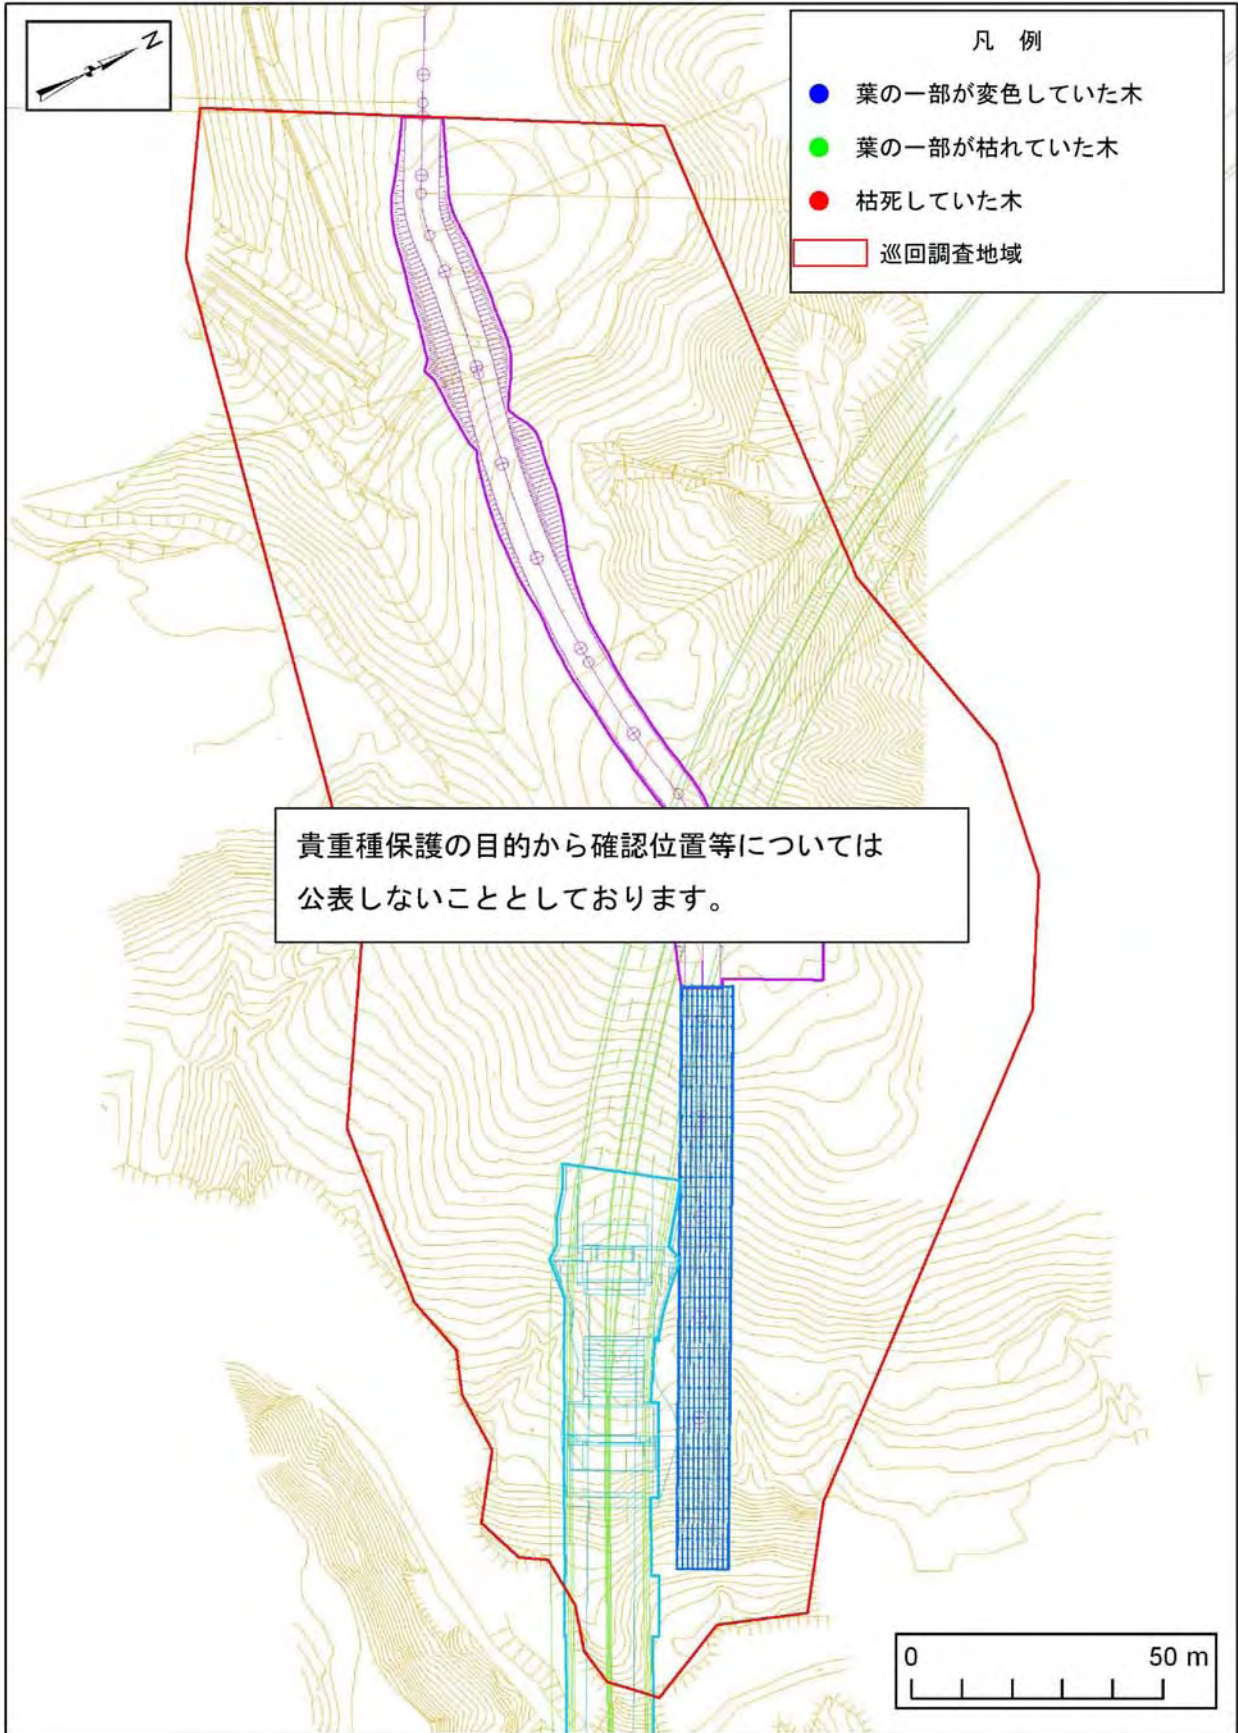
図 6-5.8 植物の繁茂状況確認結果（竜の口橋りょう左岸側）

改変範囲の周辺で一部の樹木に枯れや葉の変色等が見られた。その状況は表 6-5.6、図 6-5.8、写真 6-5.21～25 に示すとおりである。

項目	確認月	状況	原因
樹木の枯れ	5月	工事用道路に面したマンサク1本が枯死していた。	工事用道路の設置により生育環境が林内から林縁に変わったことによる日当たり・風当たり等の変化、平成23年度の猛暑が考えられる。
アカマツの葉の枯れ	4～10月	工事用道路に面したアカマツ1本に一部の葉の枯れが見られた。	マツノザイセンチュウによる松枯れの可能性が高い。工事の影響によりアカマツが衰弱しマツノザイセンチュウが侵入した可能性があるが、工事箇所から離れた場所でもアカマツの松枯れが見られることから、アカマツの松枯れと工事との関連は不明である。
アオハダの葉の変色・枯れ	9～10月	改変範囲に面したアオハダ2本の一部の葉が斑点状に変色・枯死していた。他の樹種には同様の変色は見られなかった。	葉が斑点状に変色・枯死しており、病気、虫害等によるものと考えられる。
改変範囲に面した林縁部の樹木の葉の変色	7～10月	改変範囲に面した林縁部の樹木（樹種：コハウチワカエデ等）の葉に変色が見られた。これらの樹木には、変色の変色以外に特に樹勢が低下している様子は見られなかった。	改変範囲が伐採されたことにより、改変範囲周辺の樹木のおかれた環境が林内から林縁に変わり、日当たり・風当たり等が変化したことが影響している可能性がある。
改変範囲に面した林縁部の紅葉・黄葉	10月	改変範囲に面した林縁部の紅葉・黄葉は、林内より進んでいた。林縁部の樹木の生育状況自体には特に問題は見られなかった。

対 象	検 討 内 容	
樹木の枯れ	状況	・ 工事中道路に面したマンサク 1 本が枯死していた。
	原因	・ 工事中道路の設置により生育環境が林内から林縁に変わったことによる日当たり・風当たり等の変化、平成 23 年度の猛暑が考えられる。
	保全措置の検討	・ 枯死したマンサクの周辺の樹木には異状が見られず、樹木の枯れが林内にまで広がってはいないため、現時点で特に対策等は不要と考えられる。
アカマツの葉の枯れ	状況	・ 工事中道路に面したアカマツ 1 本に一部の葉の枯れが見られた。
	原因	・ マツノザイセンチュウによる松枯れの可能性が高い。工事の影響によりアカマツが衰弱しマツノザイセンチュウが侵入した可能性があるが、工事箇所から離れた場所でもアカマツの松枯れが見られることから、アカマツの松枯れと工事との関連は不明である。
	保全措置の検討	・ 工事との関連が不明なため、新たな保全措置は行わない。
アオハダの葉の変色・枯れ	状況	・ 改変範囲に面したアオハダ 2 本の一部の葉が斑点状に変色・枯死していた。他の樹種には同様の変色は見られなかった。
	原因	・ 葉が斑点状に変色・枯死しており、病気、虫害等によるものと考えられる。
	保全措置の検討	・ 変色や枯れは一部の葉に限られており、対策等は不要と考えられる。
改変範囲に面した林縁部の樹木の葉の変色	状況	・ 改変範囲に面した林縁部の樹木（樹種：コハウチワカエデ等）の葉に変色が見られた。これらの樹木には、変色の変色以外に特に樹勢が低下している様子は見られなかった。
	原因	・ 改変範囲が伐採されたことにより、改変範囲周辺の樹木のおかれた環境が林内から林縁に変わり、日当たり・風当たり等が変化したことが影響している可能性がある。
	保全措置の検討	・ これらの葉の枯れや変色が見られた樹木に樹勢が低下している様子が特に見られないこと、葉の枯れや変色は平成 21、22 年度と同様に、林縁部に留まっており、林内にまで広がってはいないことから現時点で特に対策等は不要と考えられる。
改変範囲に面した林縁部の紅葉・黄葉	状況	・ 改変範囲に面した林縁部の紅葉・黄葉は、林内より進んでいた。林縁部の樹木の生育状況自体には特に問題は見られなかった。

原因	・ 改変範囲が伐採されたことにより、改変範囲周辺の樹木のおかれた環境が林内から林縁に変わり、日当たり・風当たり等が変化したことが影響している可能性がある。
	保全措置の検討	・ 樹木の生育状況自体には特に問題は見られないことから、対策等は不要と考えられる。

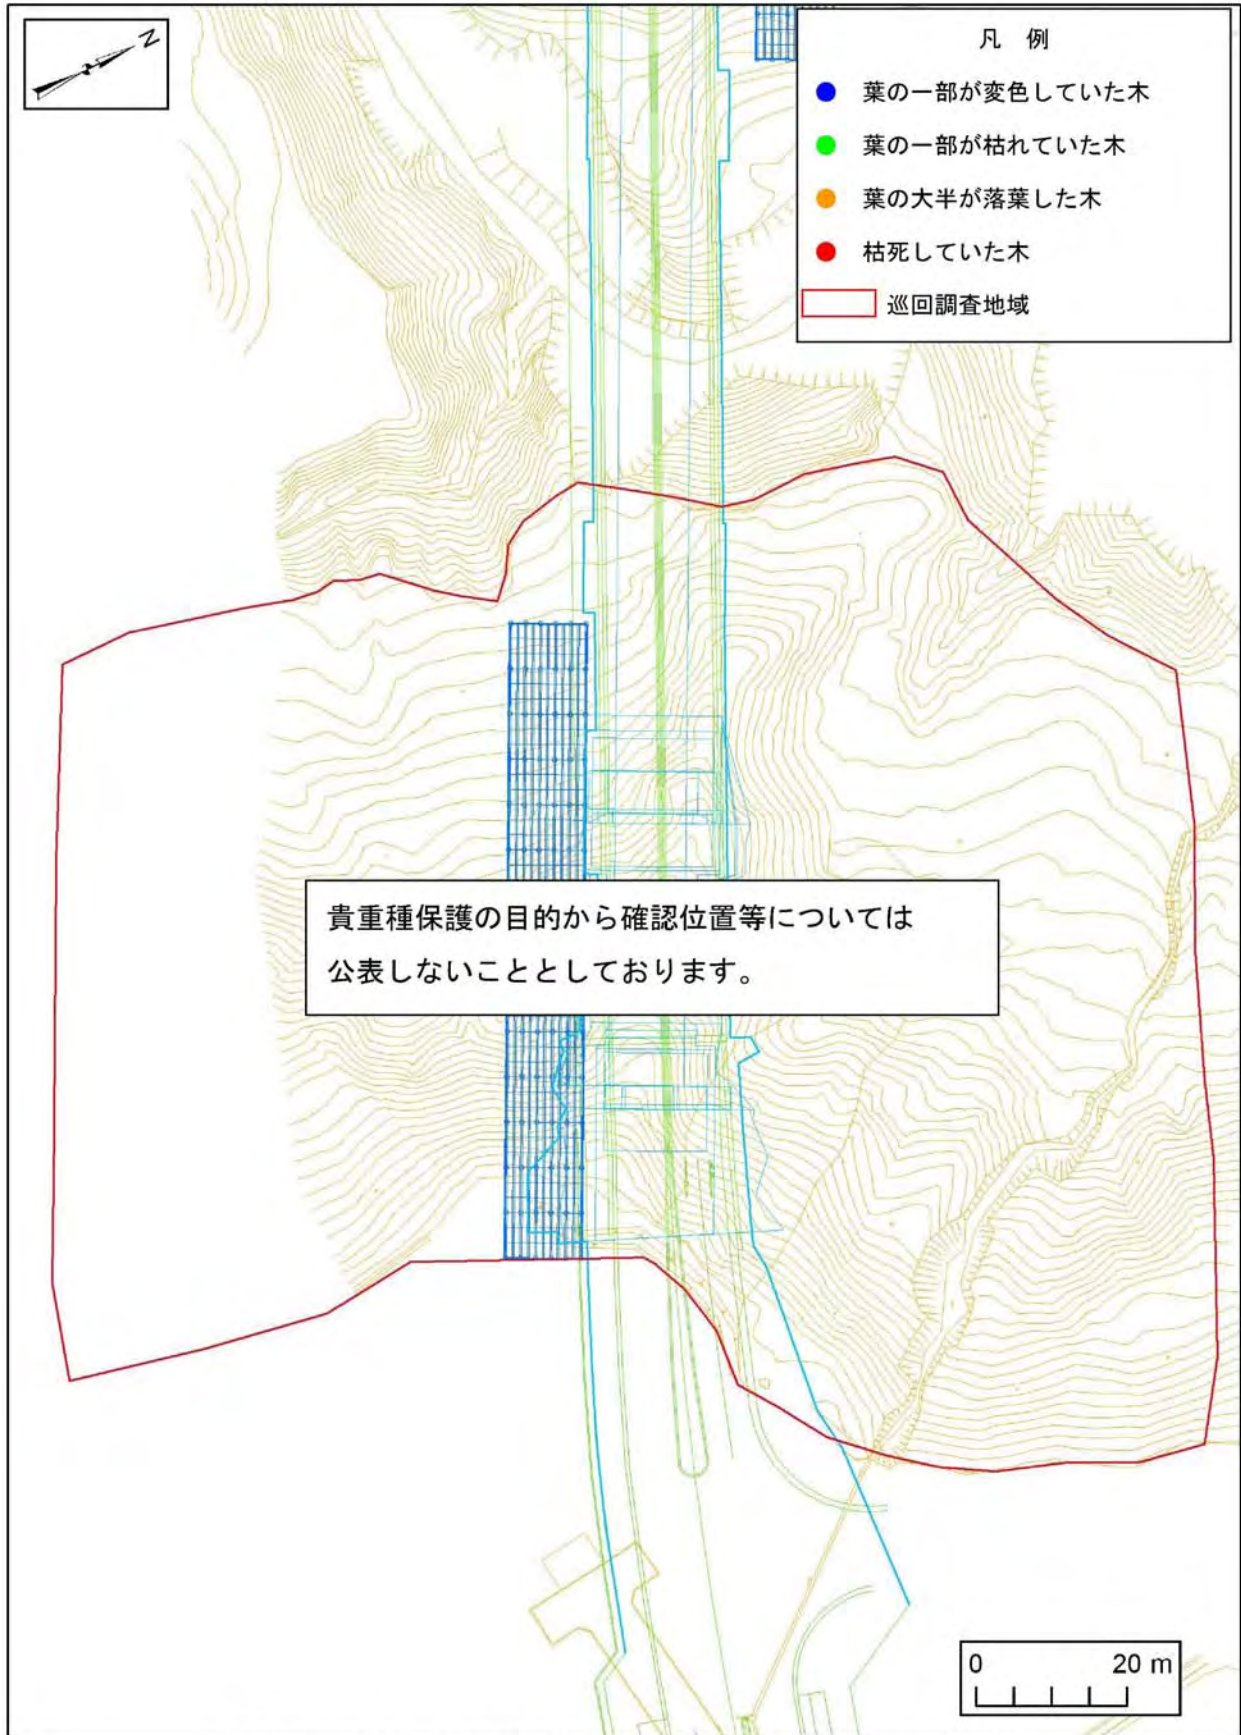
図 6-5.9 植物の繁茂状況確認結果（竜の口橋りょう右岸側）

改変範囲の周辺で一部の樹木に枯れや衰弱等が見られた。その状況は表 6-5.7、図 6-5.9、写真 6-5.26～31 に示すとおりである。

項目	確認月	状況	原因
アカマツの葉の変色	8～10月	8月に1本、9月に3本、10月に5本のアカマツに一部の葉の変色が見られた。	マツノザイセンチュウによる松枯れの可能性が高い。工事の影響によりアカマツが衰弱しマツノザイセンチュウが侵入した可能性があるが、工事箇所から離れた場所でもアカマツの松枯れが見られることから、アカマツの松枯れと工事との関連は不明である。
樹木の枯れ	4月	改変箇所北側に面したアカマツ2本が枯死していた。	工事箇所から離れた場所でもアカマツの松枯れが見られることから、アカマツの松枯れと工事との関連は不明である。
	5月	栈橋に面したコナラ1本が枯死していた。	工事用道路の設置により生育環境が林内から林縁に変わったことによる日当たり・風当たり等の変化が考えられる。なお、枯死したコナラの周辺の樹木の生育には異状は見られなかった。
	5～8月	5月に栈橋に面したコナラ1本の葉が少なく衰弱していた。このコナラは7月には葉の大半が変色し、8月に枯死した。	
	9月	平成23年（2011年）東北地方太平洋沖地震の際に根元の斜面が崩れたため樹幹が傾いていた改変箇所北側に面したアカマツ1本が枯死していた。	地震で根元の斜面が崩れたため。
ウリハダカエデの葉の変色・落葉	8～10月	8月に改変箇所に斜面下部に面したウリハダカエデ1本の一部の葉が変色していた。9月には葉の多くが落葉していた。	樹勢が低下している可能性がある。

アカマツの No. は写真 6-5.26~31 に対応する。

対 象	検 討 内 容	
アカマツの葉の変色	状況	・8月に1本、9月に3本、10月に5本のアカマツに一部の葉の変色が見られた。
	原因	・マツノザイセンチュウによる松枯れの可能性が高い。工事の影響によりアカマツが衰弱しマツノザイセンチュウが侵入した可能性があるが、工事箇所から離れた場所でもアカマツの松枯れが見られることから、アカマツの松枯れと工事との関連は不明である。
	保全措置の検討	・工事との関連が不明なため、新たな保全措置は行わない。
樹木の枯れ	状況	・4月に改変箇所北側に面したアカマツ2本が枯死していた。 ・5月に栈橋に面したコナラ1本の葉が少なく衰弱していた。このコナラは7月には葉の大半が変色し、8月に枯死した。 ・9月に平成23年(2011年)東北地方太平洋沖地震の際に根元の斜面が崩れたため樹幹が傾いていた改変箇所北側に面したアカマツ1本が枯死していた。
	原因	・改変箇所北側に面したアカマツ2本については、マツノザイセンチュウによる松枯れの可能性が高い。工事の影響によりアカマツが衰弱しマツノザイセンチュウが侵入した可能性があるが、工事箇所から離れた場所でもアカマツの松枯れが見られることから、アカマツの松枯れと工事との関連は不明である。 ・計2本のコナラについては、工事用道路の設置により生育環境が林内から林縁に変わったことによる日当たり・風当たり等の変化が考えられる。 ・改変箇所北側に面したアカマツ1本については、地震で根元の斜面が崩れたため。
	保全措置の検討	・マツノザイセンチュウによる松枯れについては、工事との関連が不明なため、新たな保全措置は行わない。 ・コナラについては、枯死したコナラの周辺の樹木の生育には異状は見られなないため、対策等は不要と考えられる。 ・改変箇所北側に面したアカマツ1本については、工事が原因ではないため、新たな保全措置は行わない。
ウリハダカエデの葉の変色・落葉	状況	・8月に改変箇所に斜面下部に面したウリハダカエデ1本の一部の葉が変色していた。9月には葉の多くが落葉していた。
	原因	・樹勢が低下している可能性がある。
	保全措置の検討	・新たな保全措置は行わず、次年度の調査で経過を観察する。

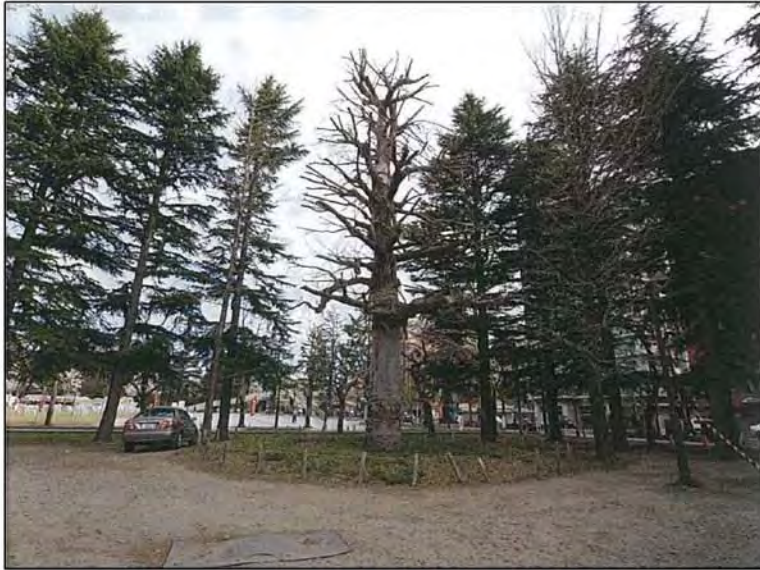
写真 6-6.1
開葉期前（平成 23 年 4 月撮影）

調査時期	生育状況概要	参照写真
開葉期前	冬期寒風害等で起こりやすい枝梢枯れや幹・枝の損傷は確認できず、越冬芽にも生育上の特段の異常は観察されなかった。	写真 6-6.1
開葉期	平成 22 年の夏より着葉が見られない樹幹一部（頂上部）※を除き、樹冠全体で萌芽・開葉が確認でき、新葉着葉量もおおむね良好で、順調な生育・伸張が観察された。また、樹木活力度数においても評点：2.0 と評価されるので、樹体の生理活性に問題が生じているとは考えにくい。前述した樹幹頂上部付近の枝の枯損は解消されていないが、昨夏からの観察では枯損の進行がほとんど認められないため、枯損部位の剪定・切除により側芽の伸長を促し、新枝の拡張を図る必要がある。	写真 6-6.2
盛葉期	開葉期から盛葉期までのほぼ 3 ヶ月間は、観測史上最高気温であった平成 22 年の夏同様に平成 23 年も猛暑・小雨等の異常気象が観測され、樹木にとっても「水不足・高温障害」が懸念される状況となった。これらの現象は、樹木の生育上の生理活性を著しく減退させ、生育不良を招来する最大の原因と考えられており、異常落葉や枝先枯れの多発が心配されたが、樹体の外観上の異常はほとんど確認できなかった。	写真 6-6.3
黄葉期	秋期から冬期への季節変化（気温・降水量）が緩慢であったためか、やや黄葉時期が遅れたが、樹冠の全ての葉で均一な黄葉が見られ、生理的な障害による影響は観察されなかった。	写真 6-6.4
落葉期	落葉への移行は順調に推移した。果実（銀杏）の落下が不順だったものの、これ以外に大きな生理障害の形跡は観察できなかった。なお、樹幹頂部の枯損部位の新たな進行は黄葉期・落葉期でも観察されなかったため、来春に向けて剪定作業の計画を進める必要がある。	写真 6-6.5

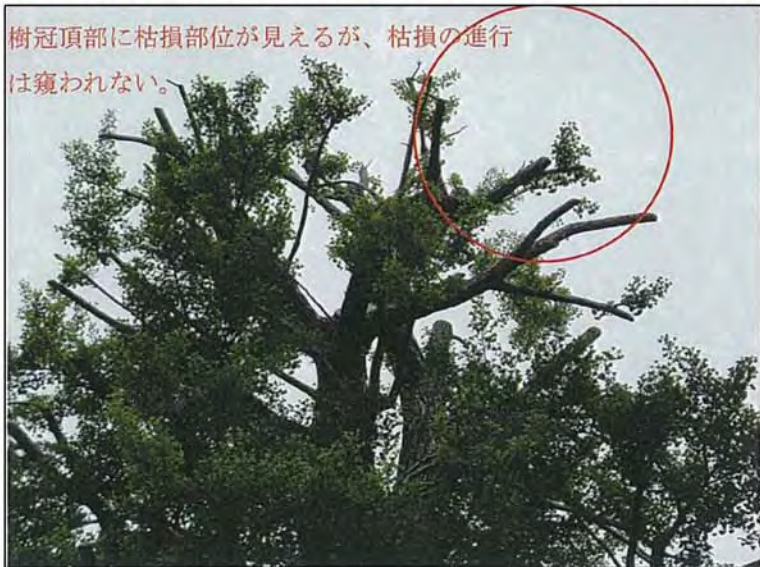
樹冠頂部に枯損部位が見えるが、枯損の進行は窺われない。

写真 6-6.2 (2/2)
開葉期（平成 23 年 5 月 31 日）
樹冠頂部に枯損部位が見えるが、枯損の進行は窺われない。

事後調査の結果、調査期間を通じて樹体の生理活性に大きな障害が生じている様子は見られなかったが、平成 22 年の夏より着葉が見られない樹幹頂上部の枯損部位を剪定・切除することにより、側芽の伸長を促し、新枝の拡張を図る必要がある。

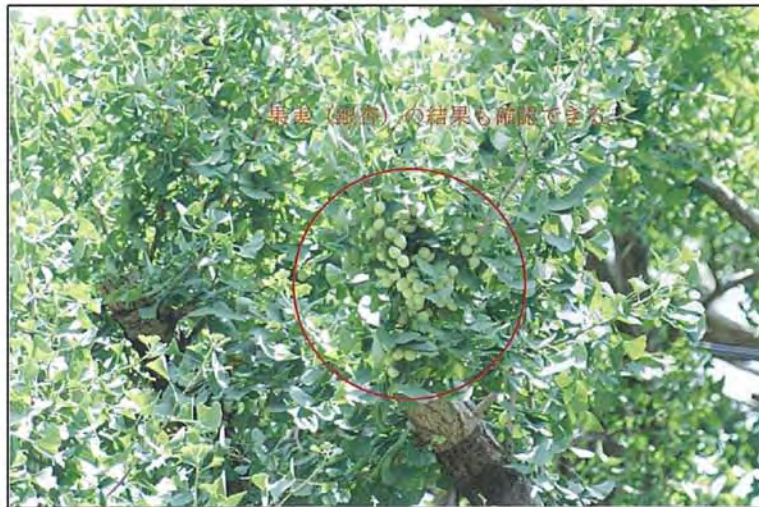
写真 6-6.3 (2/2)
盛葉期 (平成 23 年 8 月 9 日)
果実 (銀杏) の結実が確認できる。

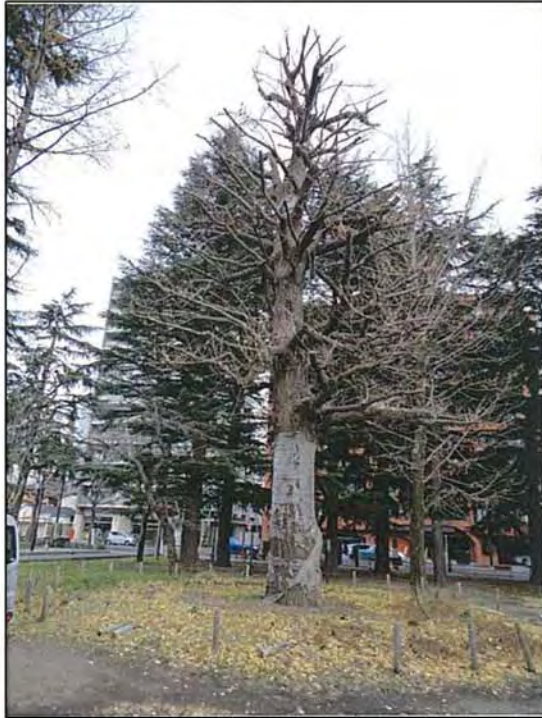
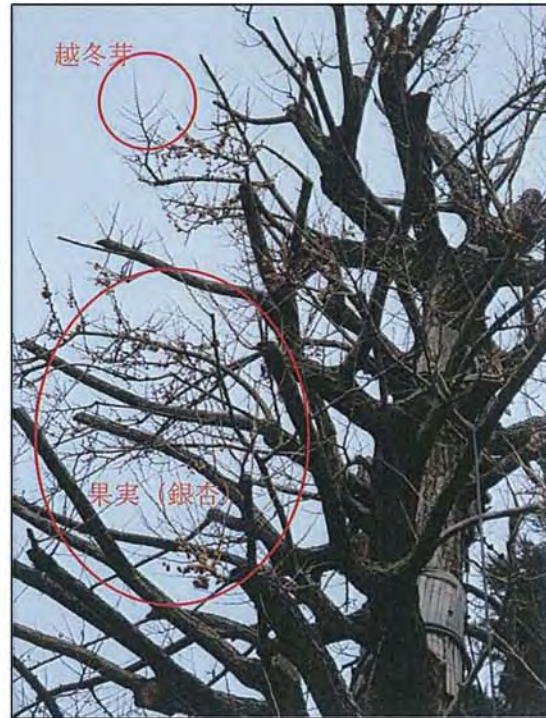
写真 6-6.5 落葉期（平成 23 年 12 月 13 日）
果実（銀杏）の落下が不順であり、気象障害の影響かと思われる。越冬芽は順調に形成されている。
