**東北大学青葉山新キャンパス整備事業に係る
事後調査報告書（第1回）**

平成25年10月

国立大学法人 東北大学

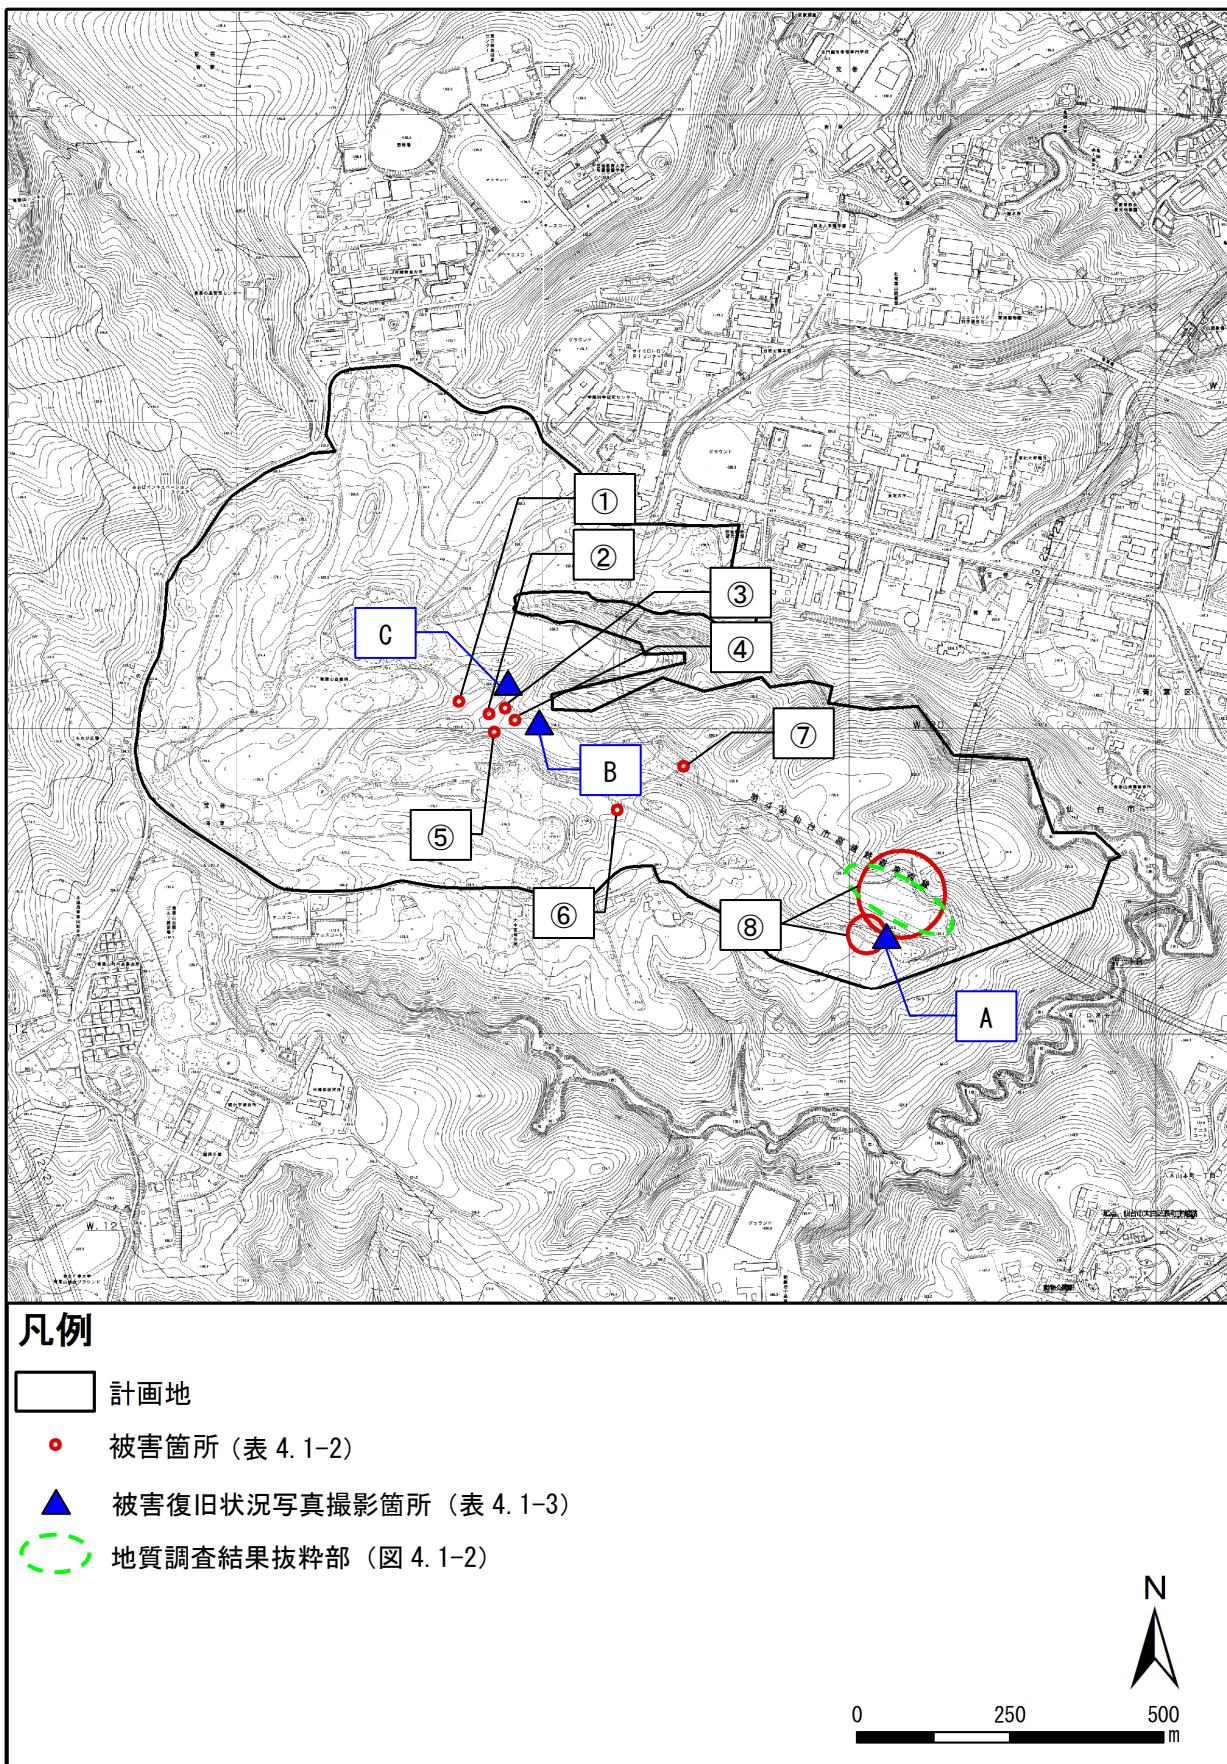
図 4.1-1 東日本大震災発生時の被害状況

東日本大震災に係る本震および度重なる大規模な余震により、旧ゴルフ場時代に盛土を行っていた箇所と元地形の境周辺において、表層が崩れるなどの変状が生じた。表層の変状の結果、施工が済んでいたU字溝等に変形が生じたほか、地盤にクラックが入るなどした。地質調査の結果、変状の原因は東日本大震災の地震動による旧ゴルフ場の盛土部の不安定化によるものであった。復旧にあたっては、現状復旧のみならず、改良盛土による埋め戻しや法面補強を行うなどの処置を行った。なお、本復旧工事に伴い、コンクリート廃材が約 867t、塩化ビニル管が約 28t 発生した。これらの廃棄物については、リサイクル資材として再資源化に努めた。

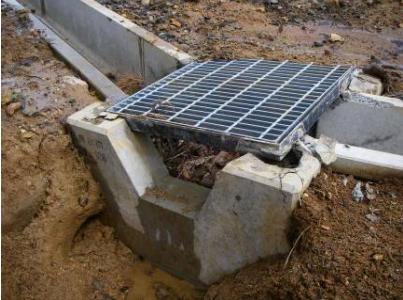
<p>① 周辺の変状による集水柵の破損 (平成 23 年 3 月 25 日撮影)</p>	<p>② 地盤のクラック (平成 23 年 3 月 25 日撮影)</p>	<p>③ 周辺の変状によるU字溝の破損 (平成 23 年 3 月 25 日撮影)</p>

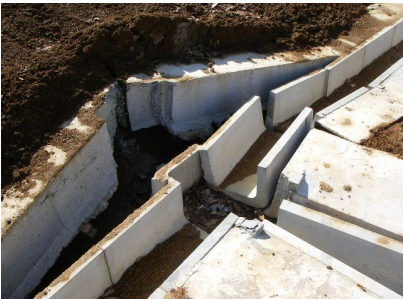
<p>④ 周辺の変状によるU字溝の破損 (平成 23 年 3 月 25 日撮影)</p>	<p>⑤ 周辺の変状によるU字溝の破損 (平成 23 年 3 月 25 日撮影)</p>	<p>⑥ 地盤のクラック (平成 23 年 3 月 25 日撮影)</p>

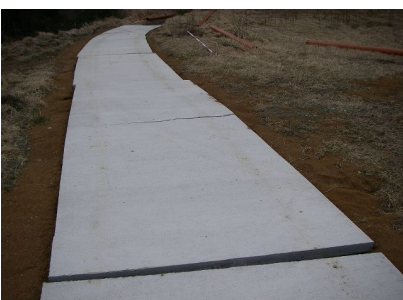
<p>⑦ 周辺の変状による コンクリート路の破損 (平成 23 年 3 月 25 日撮影)</p>	<p>⑧ 地盤のクラック (平成 23 年 5 月 20 日撮影)</p>
