第7章 事後調査の項目及び手法

第8章 事後調査の結果

8.1 地形及び地質

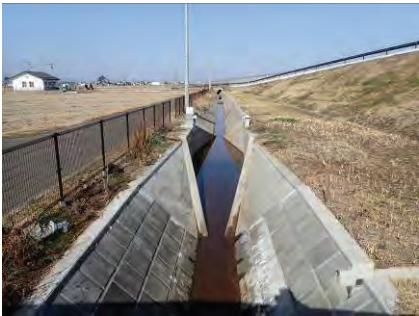
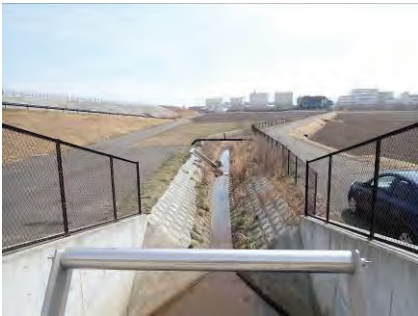
鍛冶谷地堀 西側：異常なし	鍛冶谷地堀 東側：異常なし

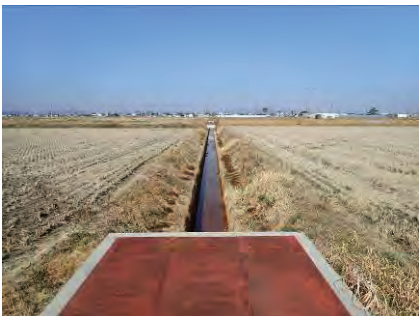
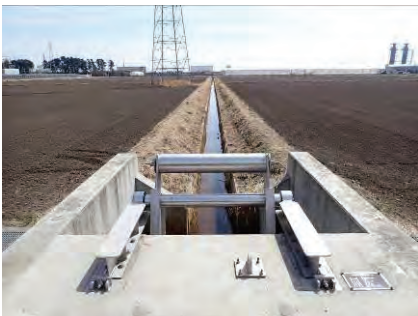
井土谷地堀 西側：異常なし	井土谷地堀 東側：異常なし

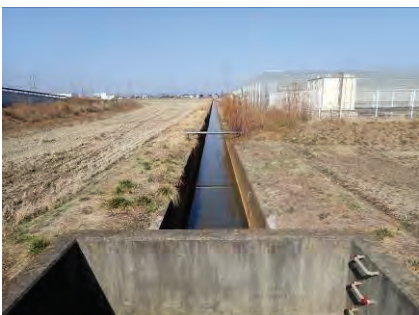
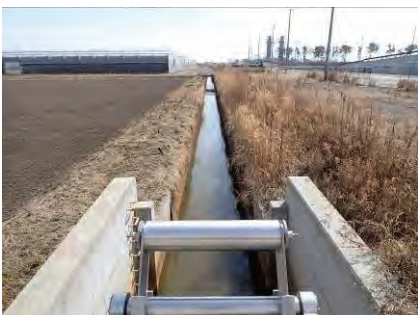
落堀 西側：異常なし	落堀 東側：異常なし

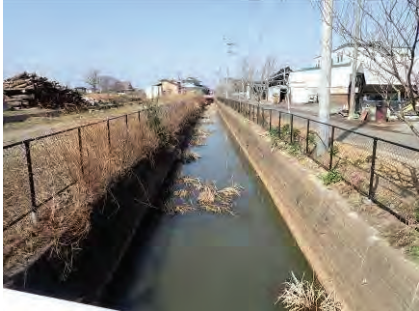
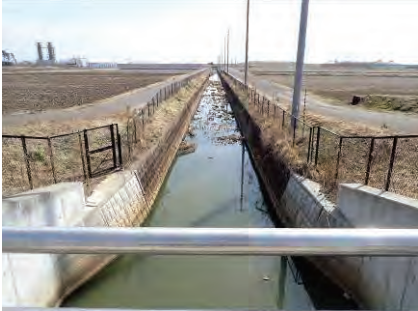
<p>桶筒堀 西側：異常なし</p>	<p>桶筒堀 東側：異常なし</p>

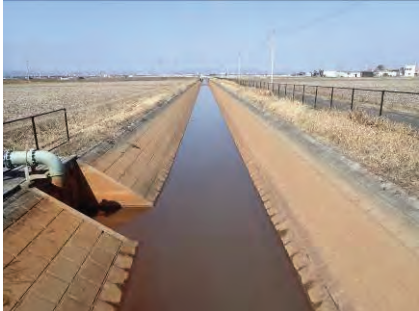
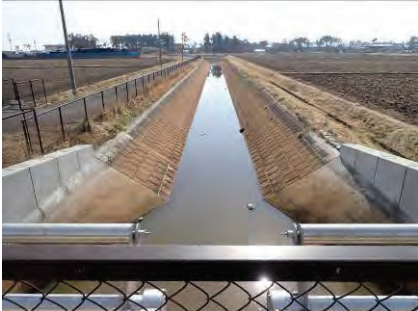
<p>提灯堀 西側：異常なし</p>	<p>提灯堀 東側：異常なし</p>

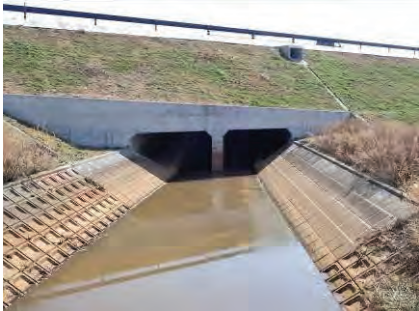
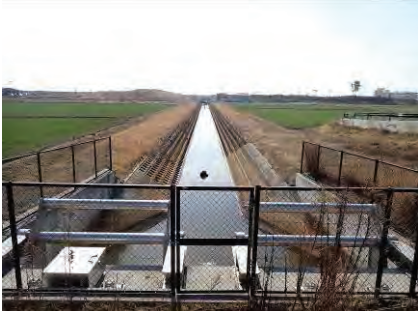
<p>新大堀 西側：異常なし</p>	<p>新大堀 東側：異常なし</p>

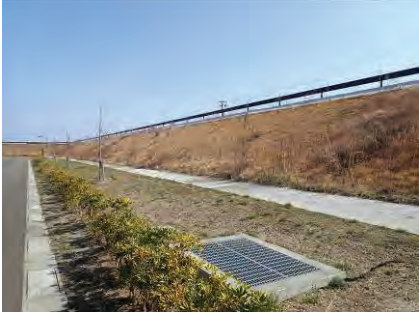
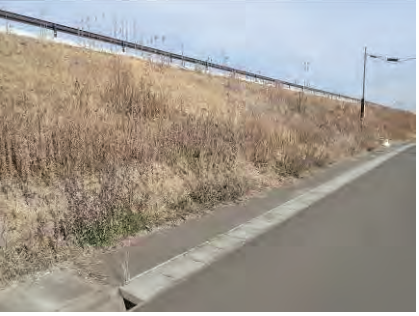
<p>岡田新浜工区（その4）西側：異常なし</p>	<p>岡田新浜工区（その4）東側：異常なし</p>

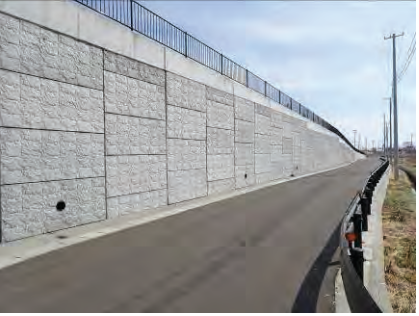
<p>岡田新浜工区（その5）西側：異常なし</p>	<p>岡田新浜工区（その5）東側：異常なし</p>

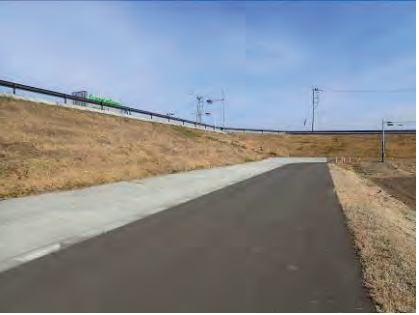
<p>荒浜大堀工区（その2）西側：異常なし</p>	<p>荒浜大堀工区（その2）東側：異常なし</p>

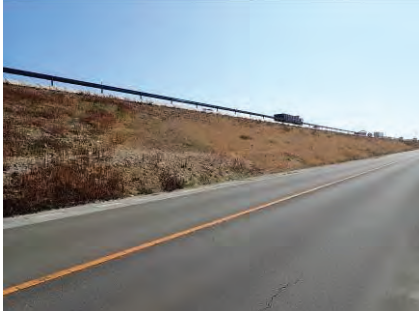
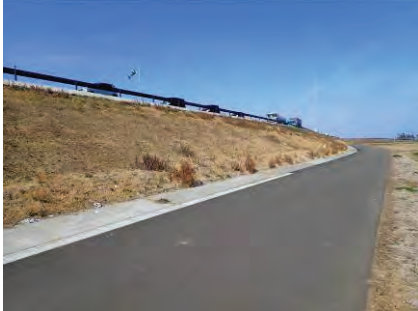
<p>藤塚工区（その3）西側：異常なし</p>	<p>藤塚工区（その3）東側：異常なし</p>

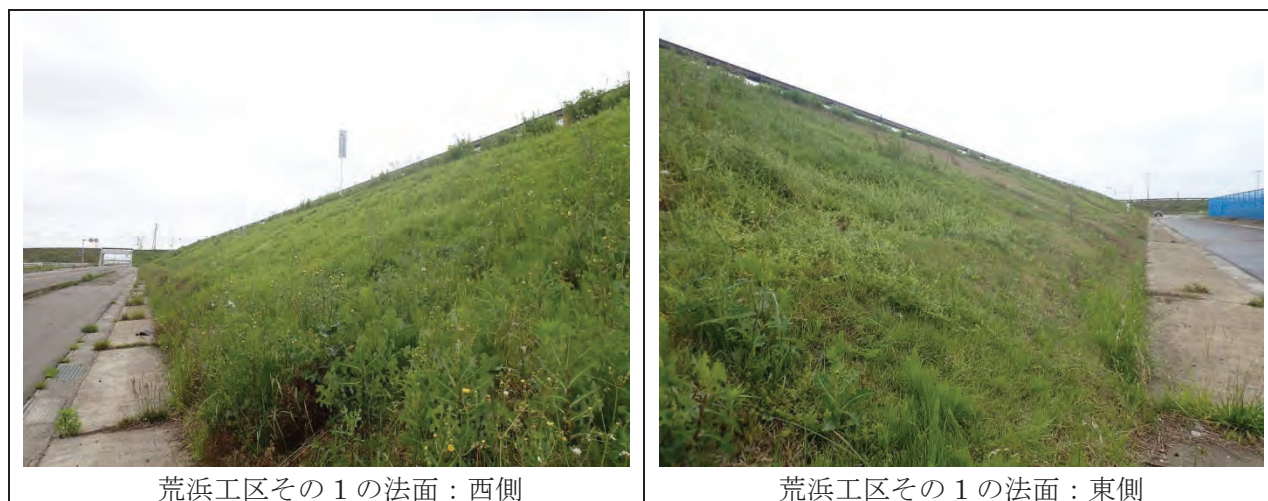
写真 8.3-1 荒浜工区（その1）の法面の状況

平成 27 年度から設定されている方形区内の植生は、令和元年 6 月に張芝工による再緑化の実施以降、全ての地点でシバもしくはスギナが優占する草地となった。

法面由来の調査対象外来種 4 種（ギョウギシバ、ナガハグサ、オオウシノケグサ、イトコヌカグサ）については、方形区内では確認されなかった。

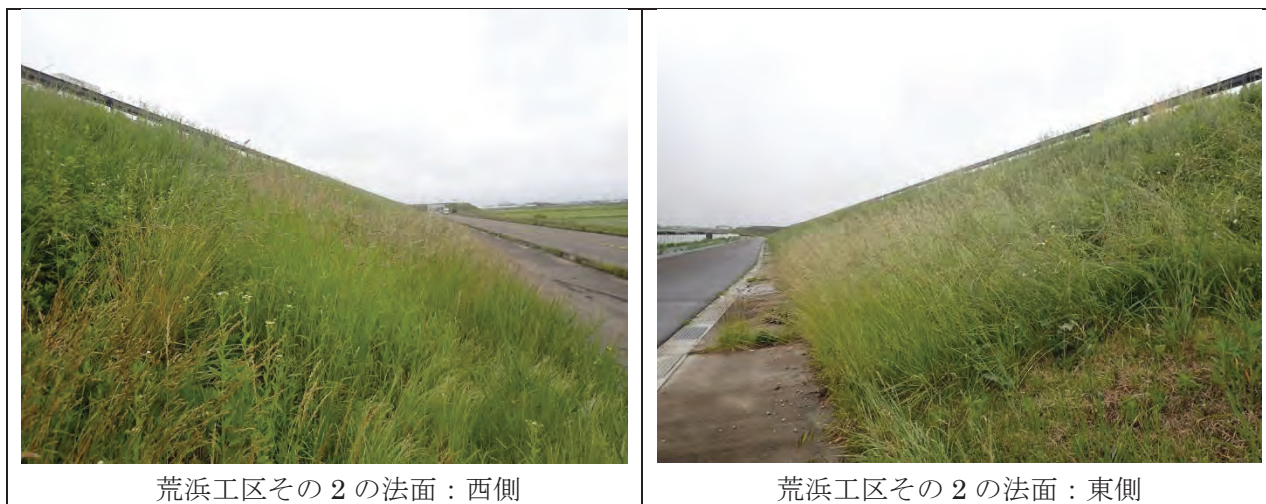
写真 8.3-2 荒浜工区（その2）の法面の状況

令和元年6月に張芝工による再緑化以降の方形区内の植生は、張芝工により導入されたシバ、散布種子（シバ、ヨモギ、メドハギ）により導入されたヨモギが優占するほか、カワラヨモギ、ヒメジョオン等が高い植被率で確認された。

外来種の調査対象種4種（ギョウギシバ、ナガハグサ、オオウシノケグサ、イトコヌカグサ）については、方形区内では確認されなかった。

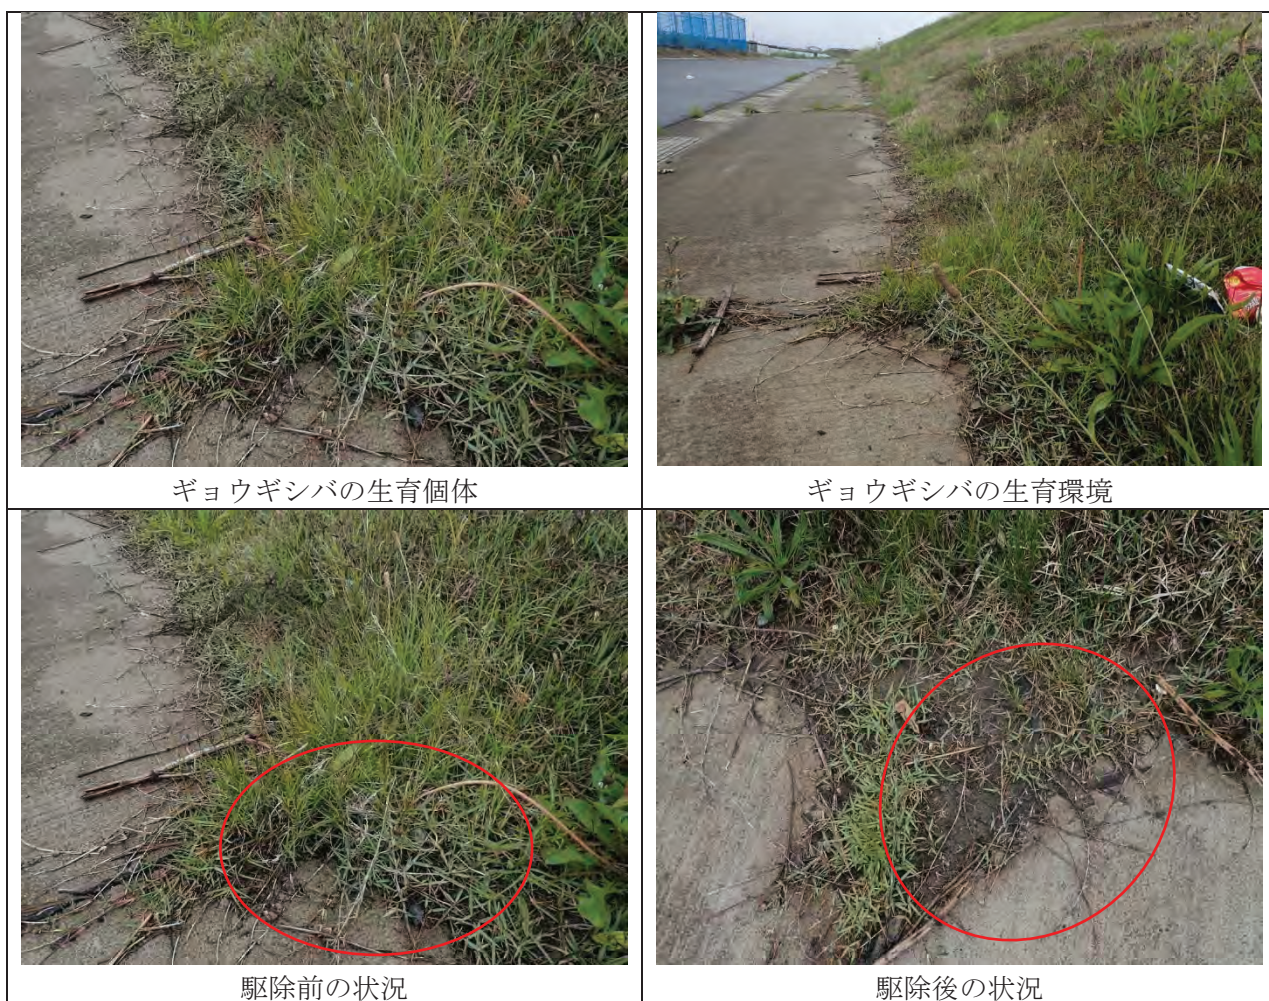
写真 8.3-3 ギョウギシバの確認状況（令和 4 年 6 月 8 日撮影）

ギョウギシバは県道 10 号塩釜亘理線の東の 1 箇所でも 5 個体を確認した。確認位置は荒浜工区（その 1）の法面下部から連続するシーリングコンクリートの目地であることから、荒浜工区（その 1）から匍枝で拡大した個体を確認したと考えられる。確認個体は根茎ごと引き抜き根絶的に除草した。

ギョウギシバは法面から離れた箇所では確認されなかった。草丈の低いギョウギシバはヨモギ等が繁茂する路傍等では生育できないため、本種の生育は法面周辺に限られていると考えられる。

既往の確認状況と比較すると、これまで根茎を引き抜き駆除した箇所や令和 2 年度の調査以降に砂利地の舗装化された箇所では再確認されず、生育量は減少傾向にあった。

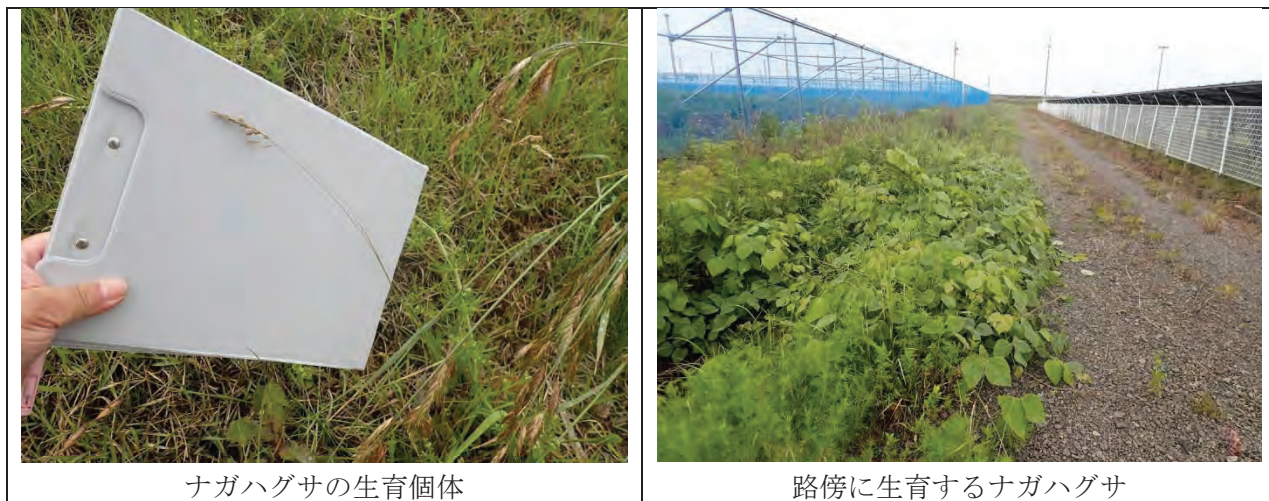
写真 8.3-4 ナガハグサの確認状況（令和 4 年 6 月 8 日撮影）

ナガハグサは県道 10 号塩釜亘理線の東西の 10 箇所 176 個体を確認した。確認位置は荒浜の旧住宅地や耕作地などの路傍であった。

ナガハグサの確認位置は、散布種子が法面を被覆する以前の平成 28 年度から同様な位置で確認されていることから、本事業実施前から生育していた個体が由来であると考えられる。

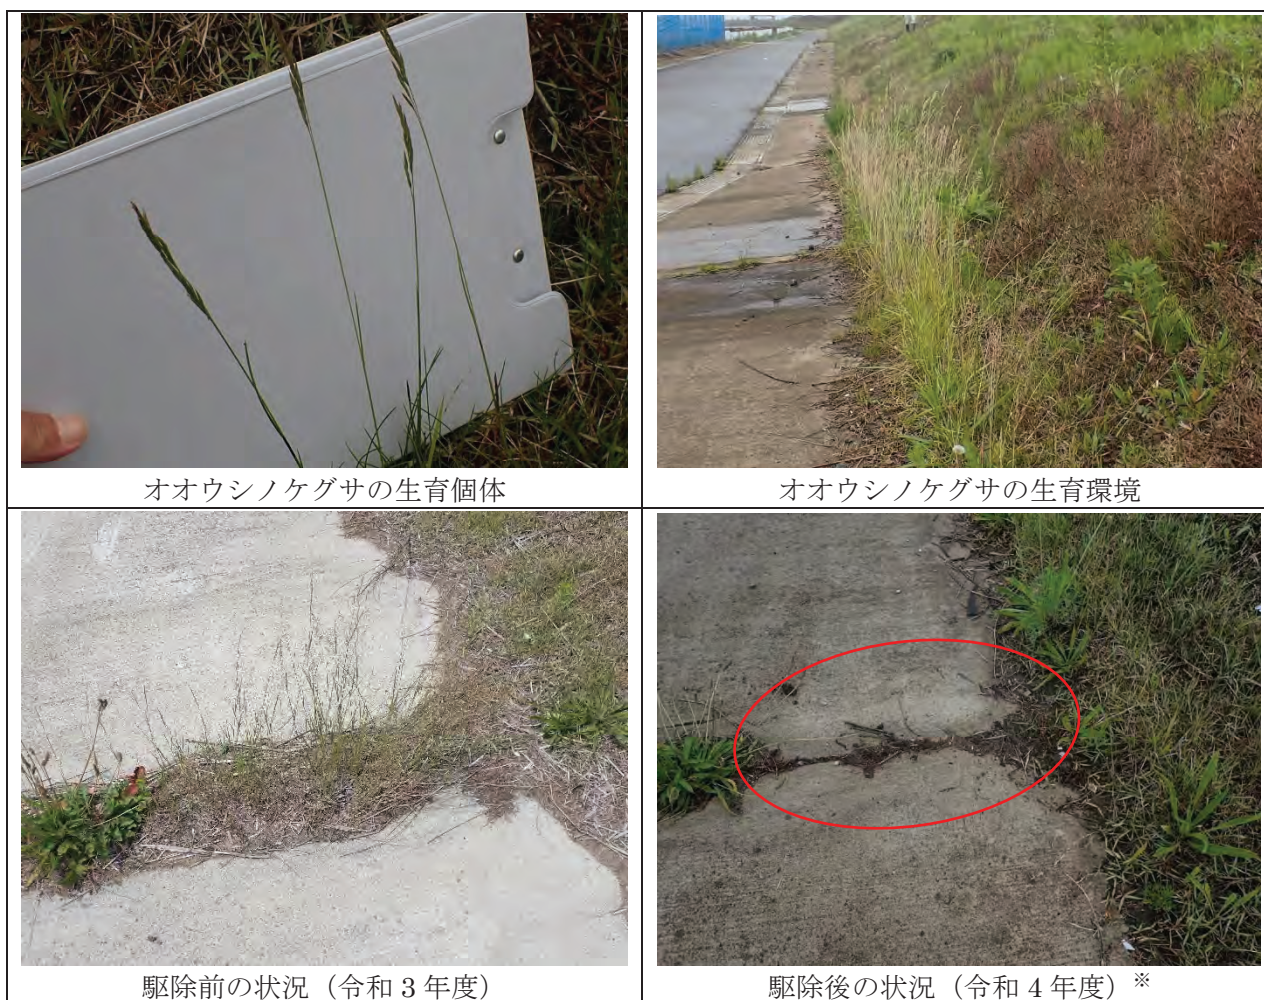
写真 8.3-5 オオウシノケグサの確認状況（令和 4 年 6 月 8 日撮影）

オオウシノケグサは県道 10 号塩釜亘理線の東西の 20 箇所 376 個体を確認した。確認位置は荒浜工区（その 1）の法面下部から連続するシーリングコンクリートの目地、沿道の路傍であった。

確認地点のうち荒浜工区（その 1）の法面下部から連続するシーリングコンクリートの目地で確認された 5 地点 23 個体は、荒浜工区（その 1）から匍枝で拡大したものと考えられ、根茎ごと引き抜き根絶的に除草した。

一方、沿道の路傍で確認された個体は、平成 27 年度以降に確認が継続している法面由来ではない個体と同様な生育状況であることから、本事業実施前から生育していた個体が由来であると考えられる。

既往の確認状況と比較すると、根茎を引き抜き駆除した箇所や令和 2 年度に実施した防草工では再確認されず、生育量は減少傾向にある。

※令和 3 年度に根茎を引き抜き駆除し、令和 4 年度にオオウシノケグサが確認されなくなった箇所
