## 第8章 事後調査の結果

### 8.1. 地形及び地質

#### 8.1.1. 土地の安定性（盛土法面の状況）

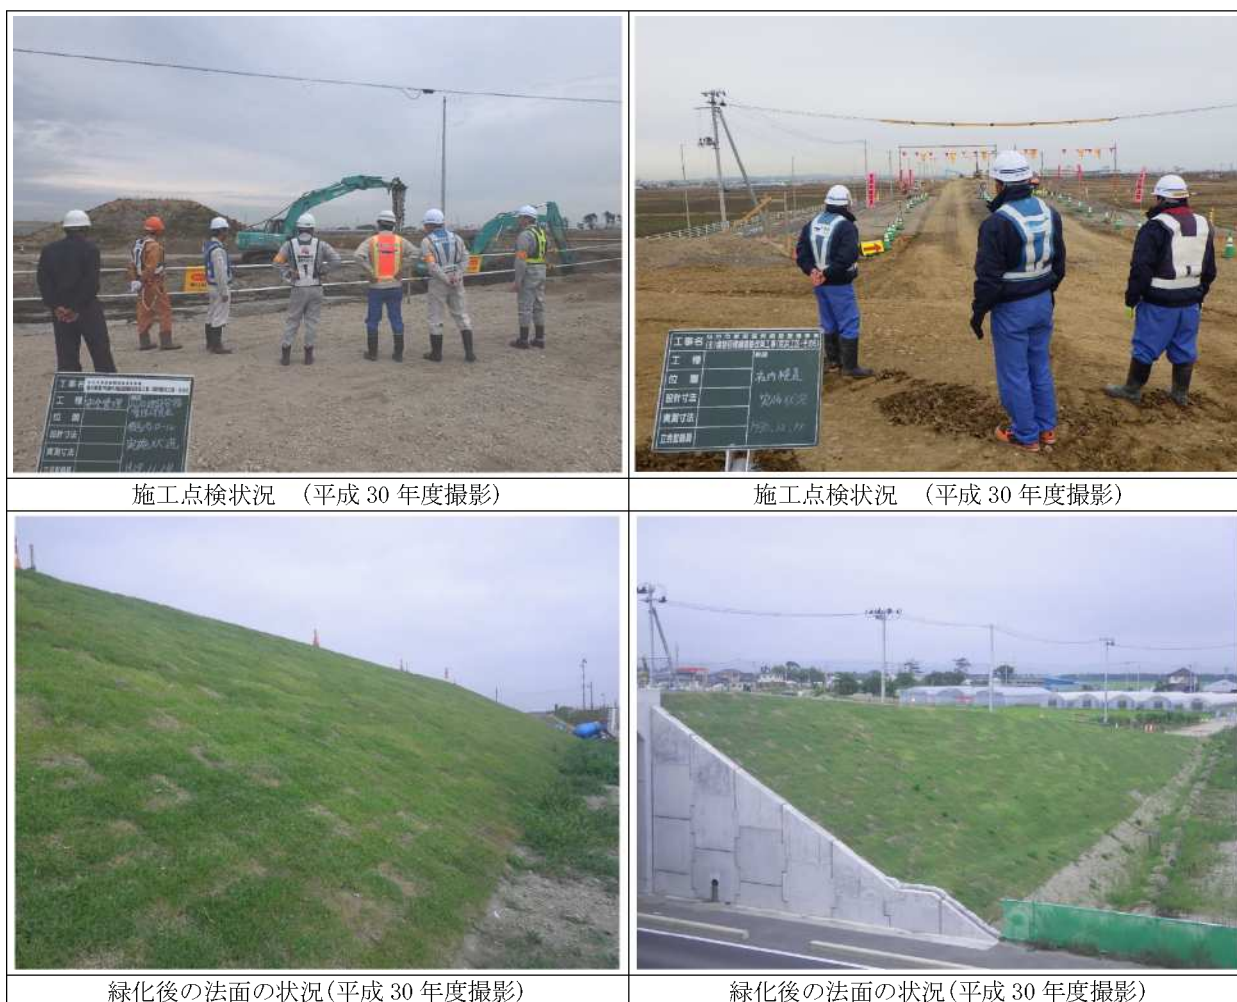
写真 8-1 盛土法面の点検状況

本事業の工事に際しては、写真 8-1 に示すとおり、施工業者に定期的な点検を要請し、その点検記録により盛土法面に異常がないかを確認した。

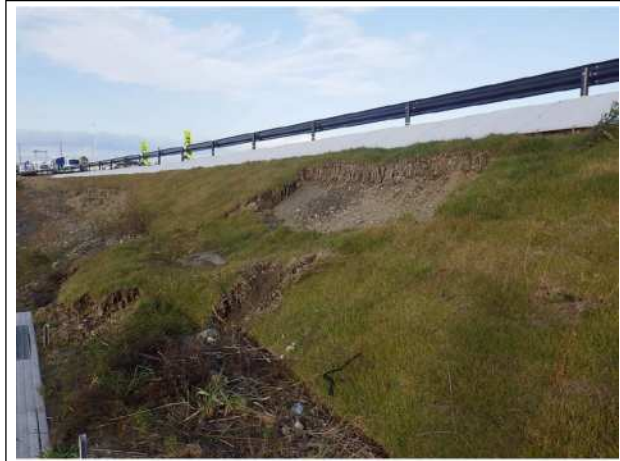
写真 8-2 台風19号及び豪雨による盛土法面の被災状況

しかしながら、令和元年 10 月 11 日～14 日の台風 19 号及び豪雨（総雨量 383mm）による影響で法面の表土流出が 22 箇所確認された。大量の雨水の浸透で路体盛土と土羽土の間に自由水面（間隙水圧）が生じ、それに起因して表層崩壊（表土厚：約 30cm）が発生したものと推測された。また、調査の結果、円弧すべりによる亀裂は確認されず、道路本体（路床、路体）の安定勾配 1：1.8 は維持されていることから、堤防機能に問題がないことを確認した。盛土法面の被災状況は、写真 8-2 に示すとおりである。

法面の表土流出状況（令和元年10月15日撮影）

被災箇所については、応急対策としてブルーシートによる養生を行い、復旧工事（表土流出箇所の覆土、張芝工）を実施した。盛土法面の被災箇所の復旧状況は、写真 8-3 に示すとおりである。

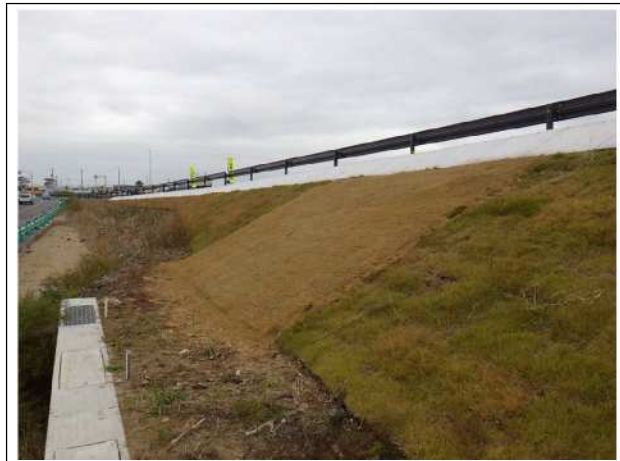
写真 8-3 台風19号及び豪雨による盛土法面の復旧状況

法面の復旧状況（令和元年10月18日撮影）

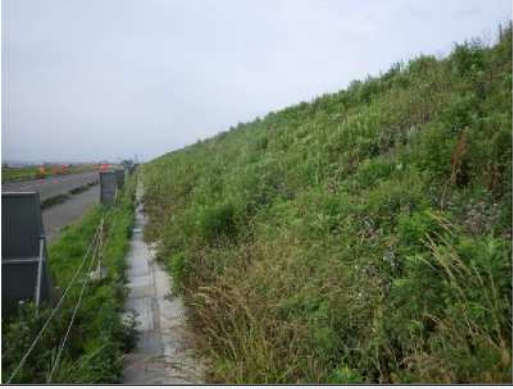
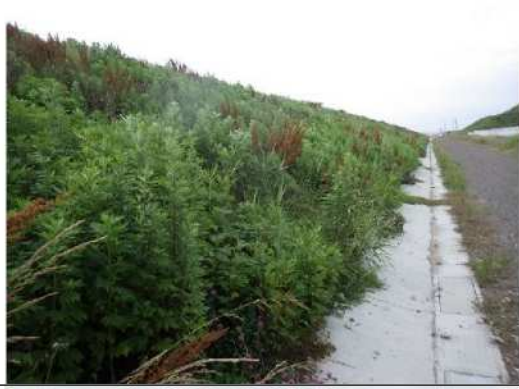
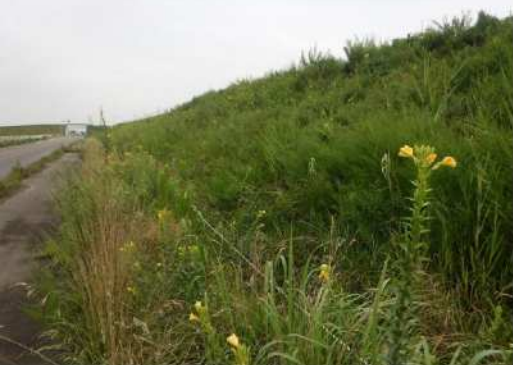
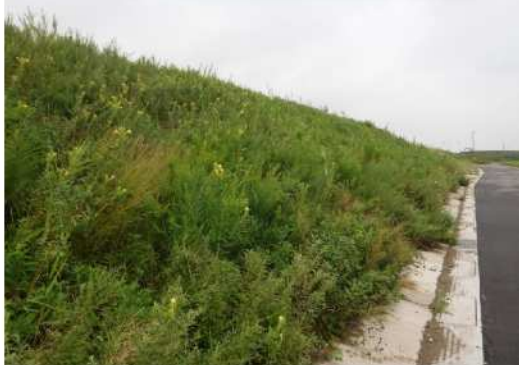
写真 8-18 荒浜工区（その2）の植生状況

平成 29 年から設置されている方形区内の植生は、ヨモギやカワラヨモギ、シバの優占度が高くなっていた。

外来種の調査対象種 4 種（ギョウギシバ、ナガハグサ、オオウシノケグサ、イトコヌカグサ）については、平成 30 年はギョウギシバとイトコヌカグサが確認されていたが、令和元年にはいずれの種も確認されなかった。

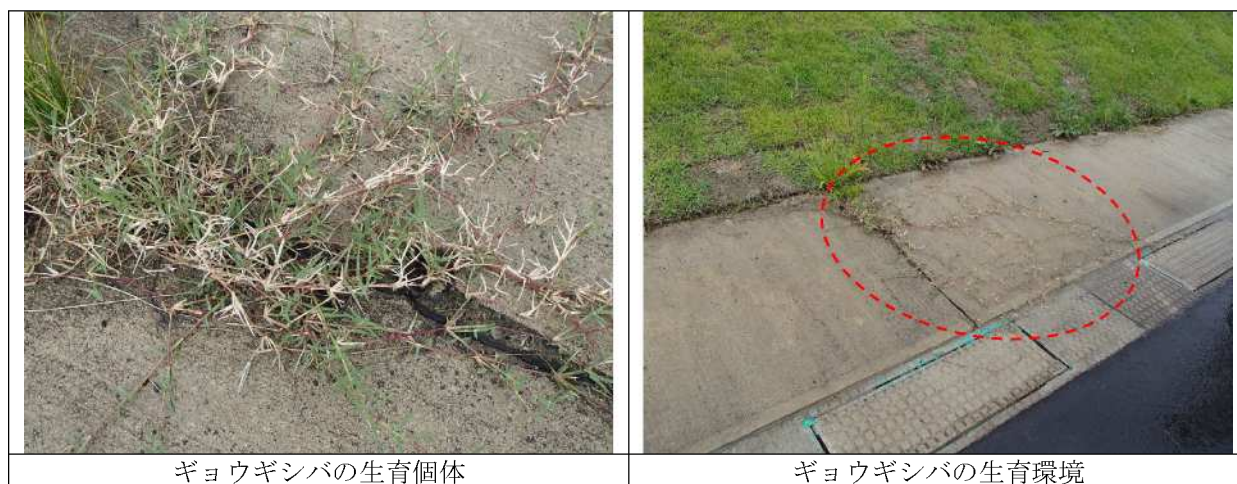
写真 8-19 ギョウギシバの確認状況（令和元年9月2日撮影）

いずれの確認地点もかさ上げ道路の東側で今年度新たに確認された。シールコンクリート目地部分に生育しており、雨水によって荒浜工区（その1）表土から流出した種子が発芽したものであると考えられる。また、匍匐茎が道路側に延伸しているのも確認されており、草刈りではこれらの匍匐茎の延伸を除去するのは困難であると考えられる。

法面由来と考えられたギョウギシバ 3 箇所及びオオウシノケグサ 1 箇所については、生育株の抜き取りを行い、周辺地域への拡大を抑制する対策を講じた。また、シールコンクリート上に伸長したギョウギシバの地上茎も刈取りを行った。なお、駆除対象とした個体の生育箇所はシールコンクリートや側溝、アスファルトの隙間が多く、根を完全に掘り起こすことが不可能であったことから、次年度以降も駆除漏れ個体が生育する可能性が高いと考えられる。

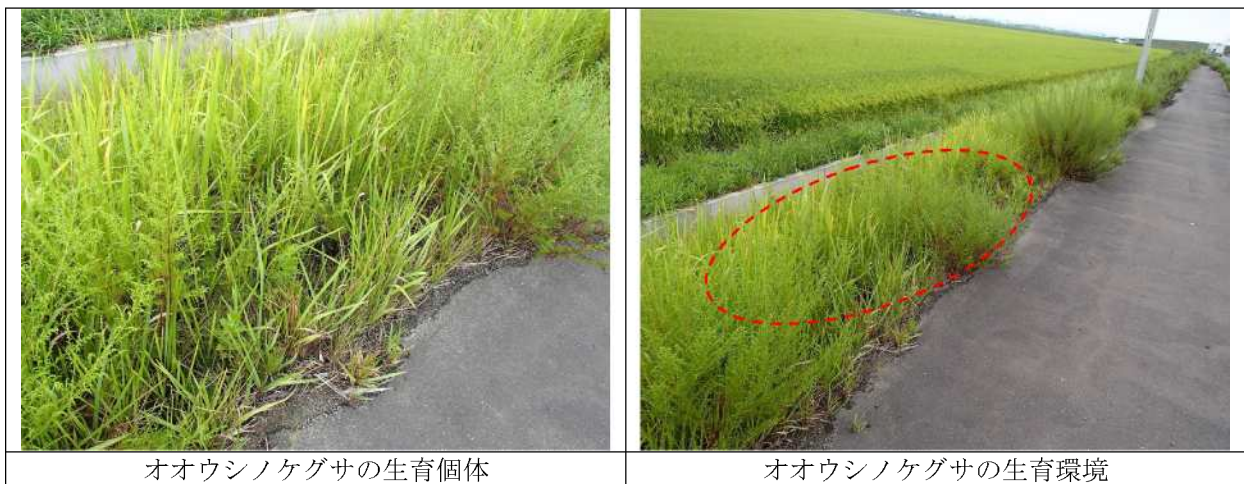
写真 8-20 オオウシノケグサの確認状況（令和元年9月2日撮影）

いずれの確認地点も路傍であり、主に旧県道10号塩釜亘理線の西側沿道で広く確認されていたが、耕作地内の畔や道路での確認はなかった。旧県道10号塩釜亘理線の西側については、事後調査報告書（第5回）の報告のとおり、荒浜工区（その1）から広がった可能性は低く、平成28年に生育が確認された株から種子あるいは根茎で広がったもの、もしくは道路を往来する人や車に付着していた種子が落下して発芽したものである可能性が高いと考えられる。

旧県道10号塩釜亘理線の東側で確認した地点は、荒浜工区（その2）とはシールコンクリートにより隔てられた箇所に生育しており、雨水によって荒浜工区（その1）表土から流出した種子が発芽したものであると考えられる。

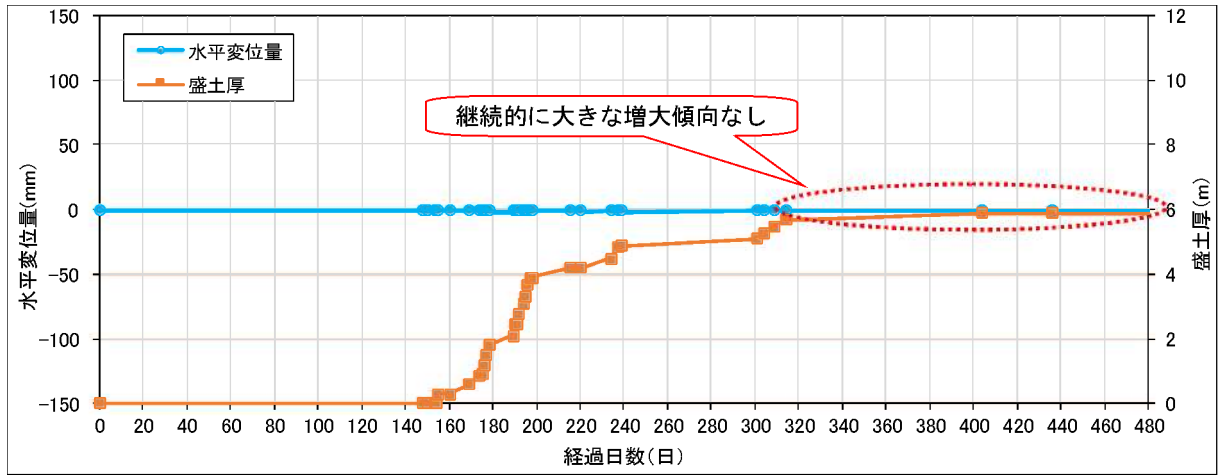
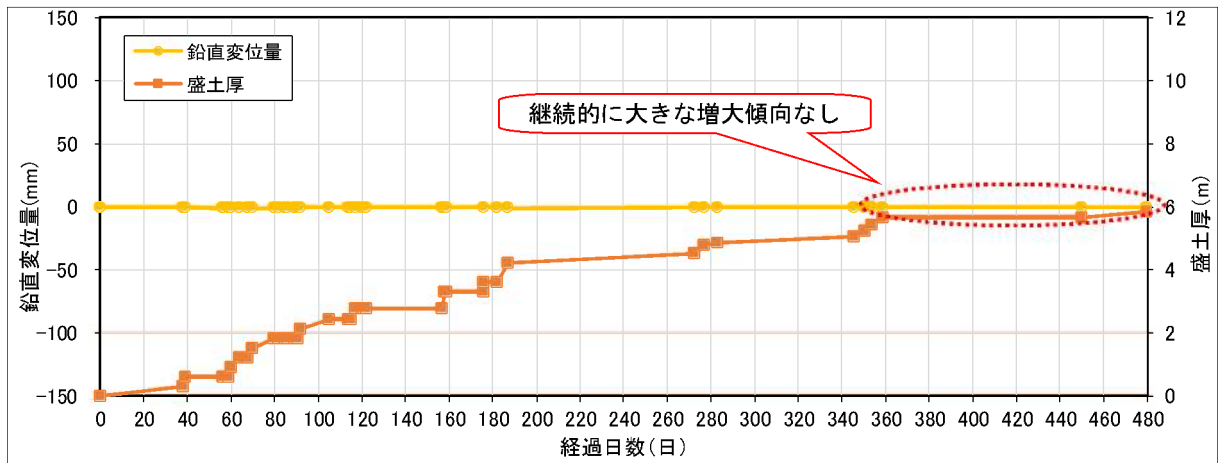
図 9-1 表面変位量の経日変化 (岡田新浜工区(その3))

また、動態観測の結果については、水平変位量が-7mm～9mm、鉛直変位量が-3～-1mmとなっていた。

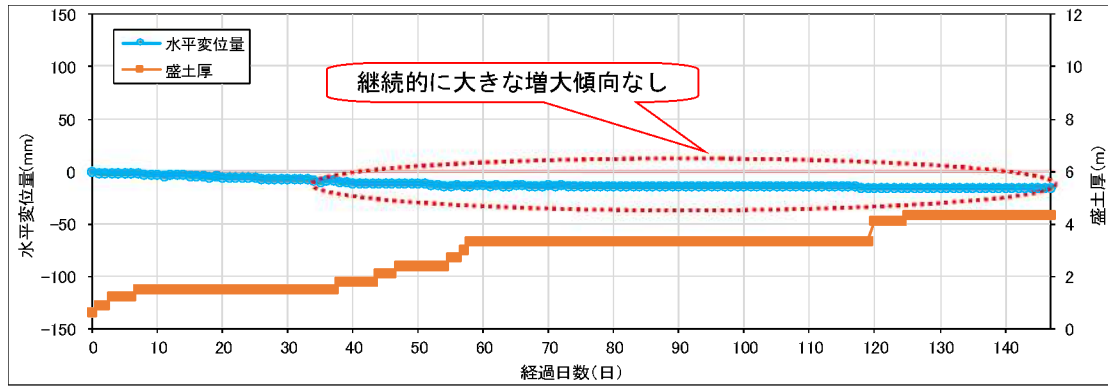
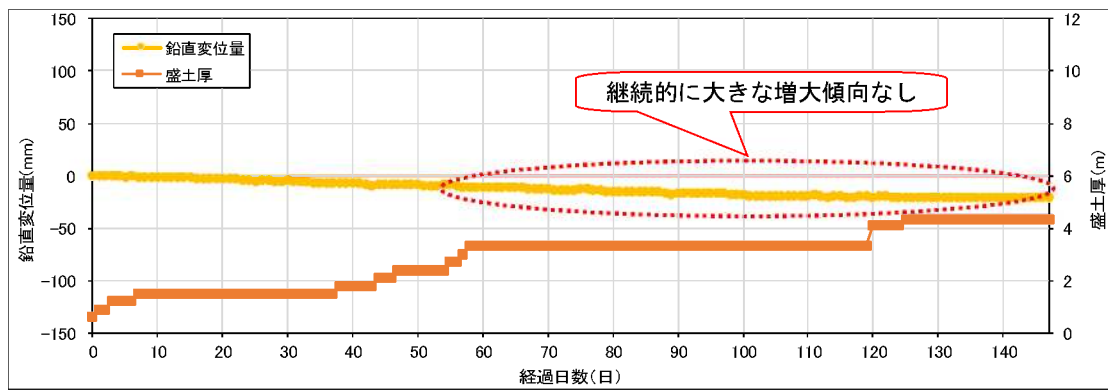
図 9-2 地表面変位量の経日変化 (岡田新浜工区(その5))

また、動態観測の結果については、水平変位量が-16～4mm、鉛直変位量が-21～-6mmとなっていた。

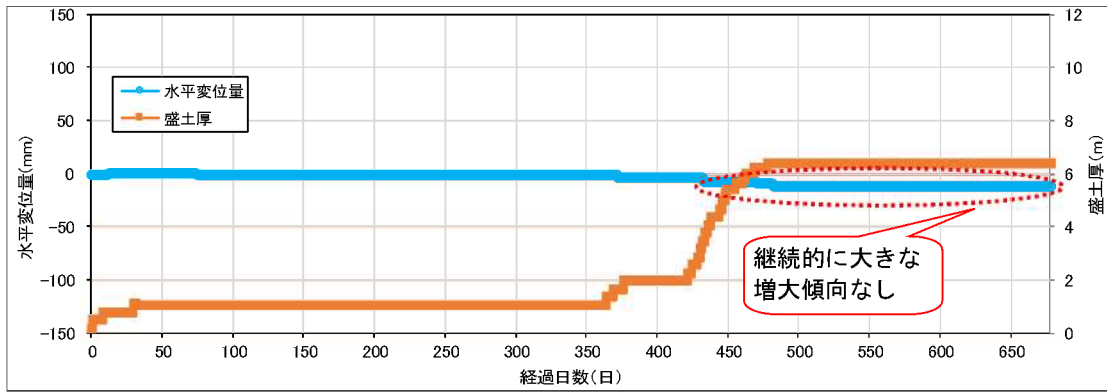
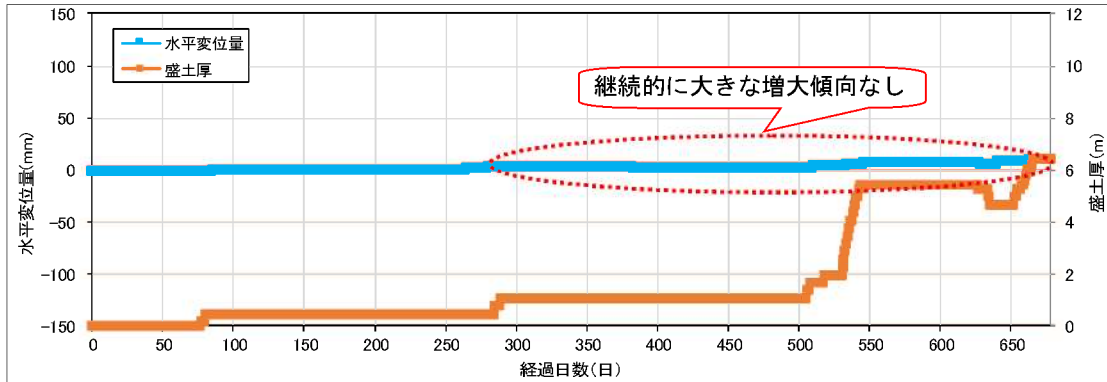
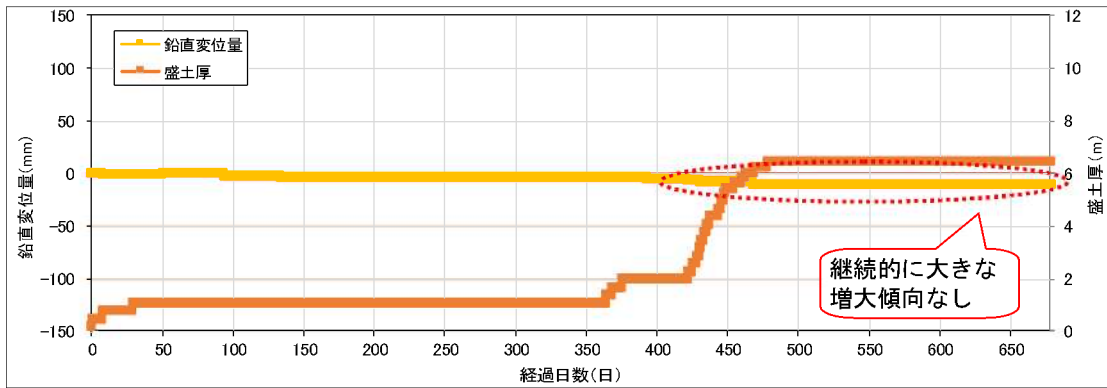
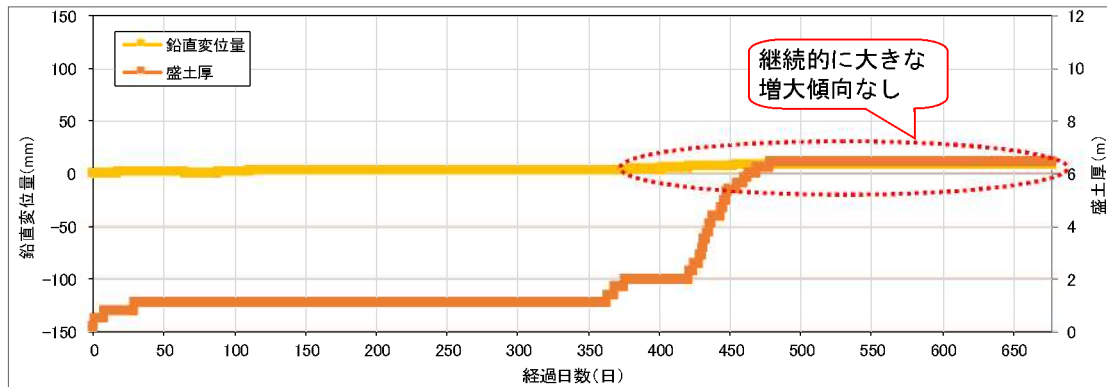
図 9-3 地表面変位量の経日変化 (荒浜工区(その3))

また、動態観測の結果については、水平変位量が-11～11mm、鉛直変位量が-11～9mmとなっていた。

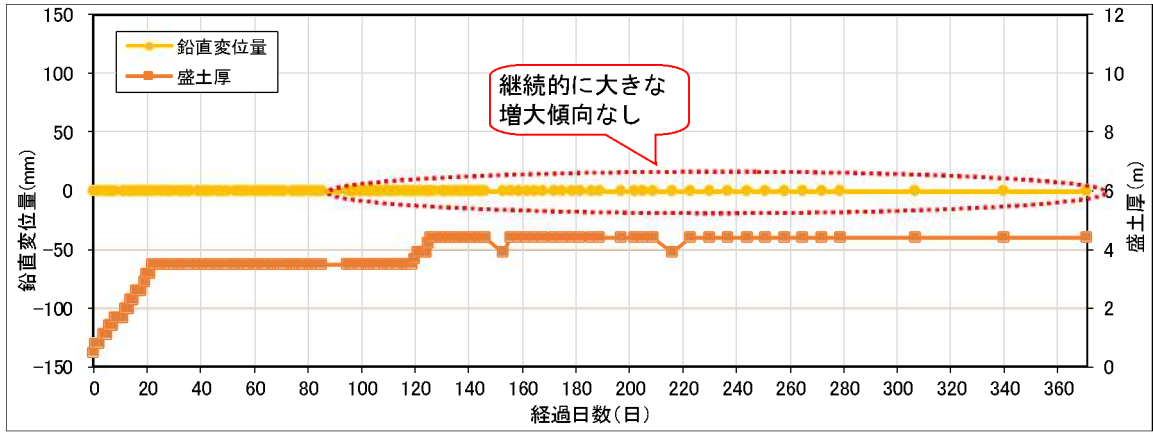
図 9-4 地表面変位量の経日変化 (荒浜工区(その4))

また、動態観測の結果については、水平変位量が0mm～0mm、鉛直変位量が-5mm～0mmとなっていた。

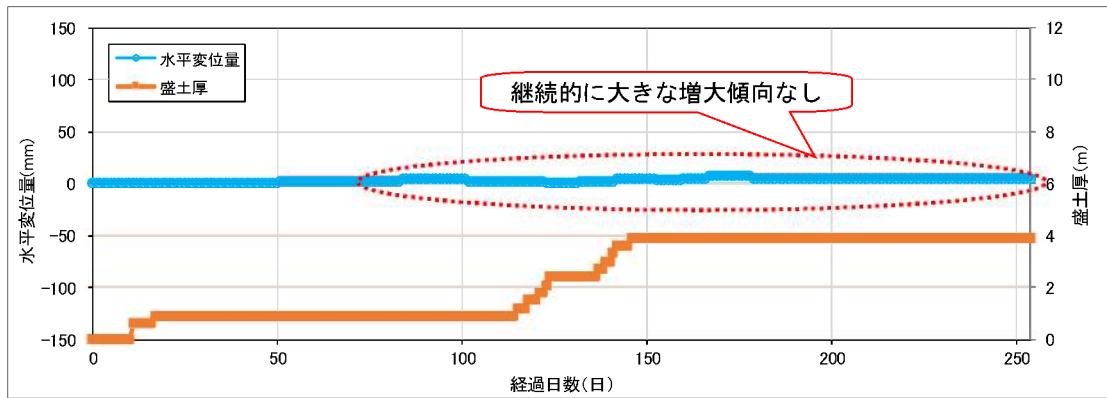
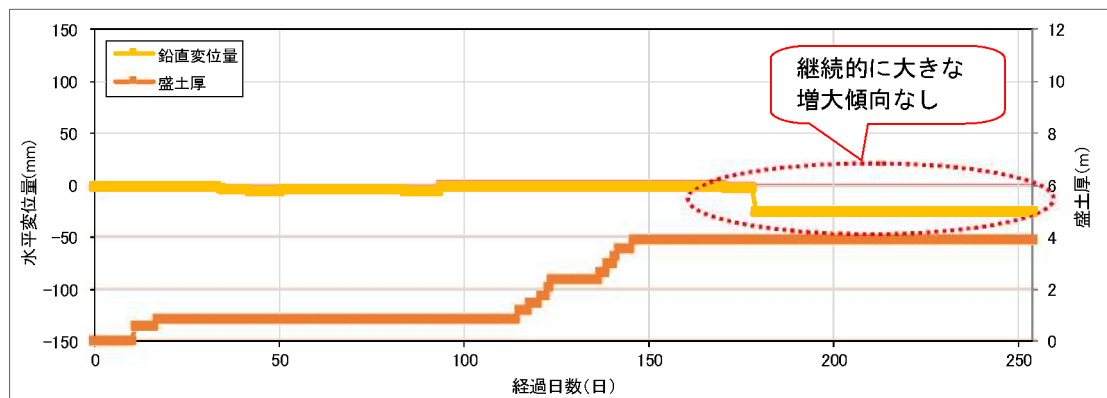
図 9-5 地表面変位量の経日変化 (荒浜工区(その5))

また、動態観測の結果については、水平変位量が-2mm～22mm、鉛直変位量が-24mm～8mmとなっていた。

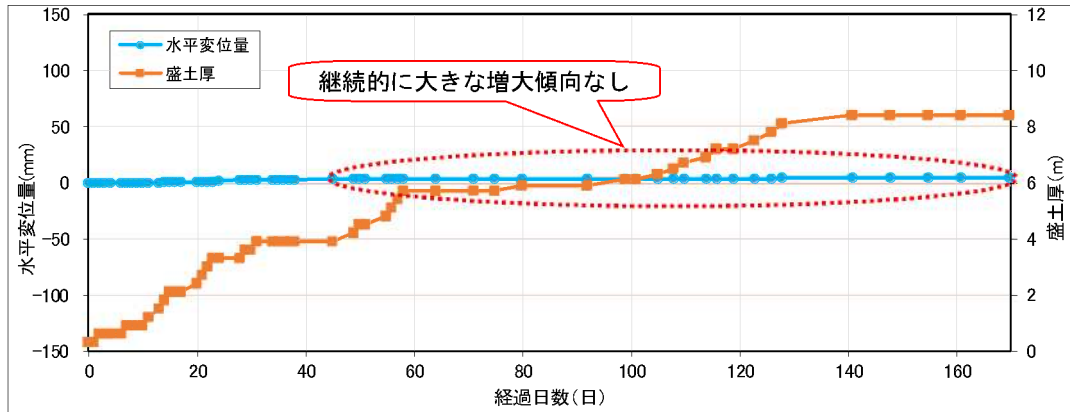
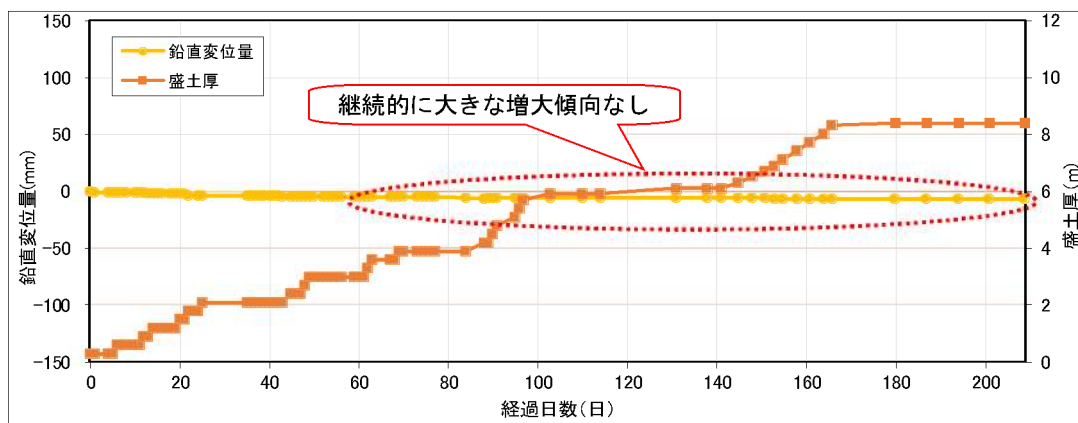
図 9-6 地表面変位量の経日変化 (藤塚工区(その2))

また、動態観測の結果については、水平変位量が2mm～5mm、鉛直変位量が-7mm～-2mm-7mm～-2mmとなっていた。
