仙台市東部復興道路整備事業
事後調査報告書
(第3回)

公開版

平成29年4月

仙 台 市

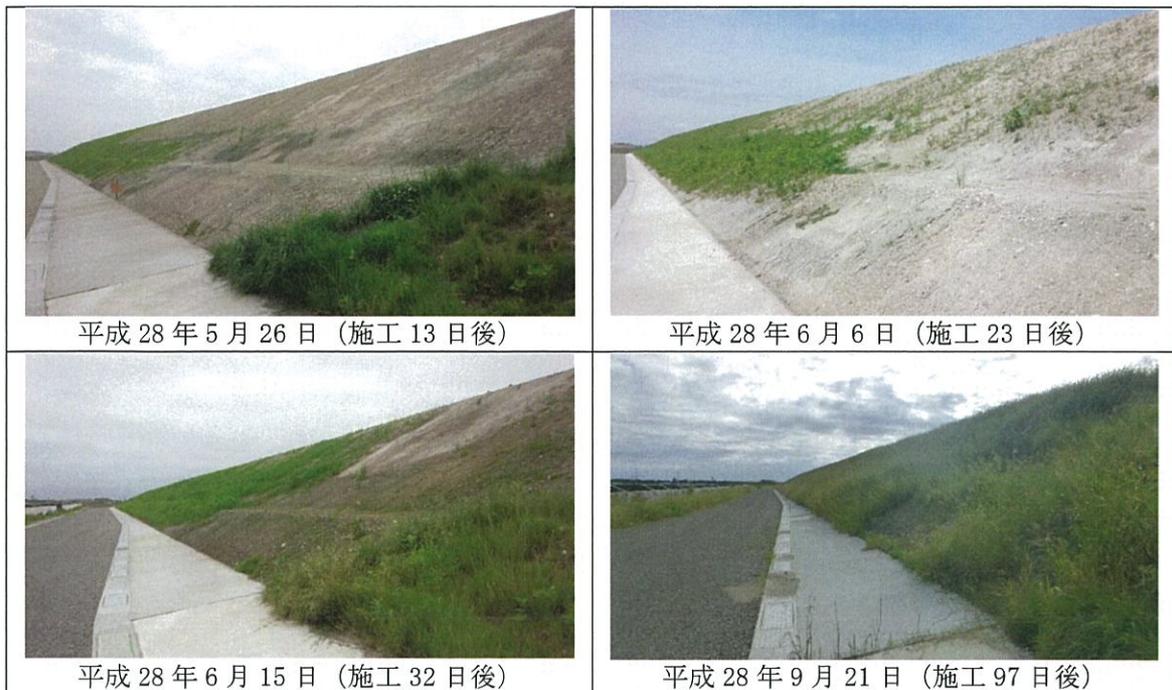
荒浜工区（その 2）の施工は、平成 28 年 5 月に実施した。施工後の時系列写真は以下のとおりである。施工範囲のうち南側（写真左奥）から速やかに緑化が進み、平成 28 年 9 月時点で全面が植生に覆われていた。生育している種を確認したところ、散布に使用した 3 種はほとんど生育していない状況であった。

当該工区は、表 2.6-1 に示すとおり種子散布工の施工適期である 5 月に施工したが、吹き付けた在来種はほとんど発芽していない状況である。その原因として、気象条件が挙げられる。気象庁ホームページによれば、施工後 10 日間、日平均気温が 20℃を超える日がなく、低温により種子が発芽しにくい状態であったと考えられる。また、その間に降雨が一度あり、覆土をしない本工法の場合、種子が乾湿を繰り返す状態であったことも発芽に影響したものと考えられる。また、先に法面に生育した盛土材（土羽土）由来と思われるイヌビエとの競合により、在来種の発芽・成長が抑制されたことも一因と考えられる。

以上の検討結果を踏まえ、今後実施する植生工は張芝工とする。

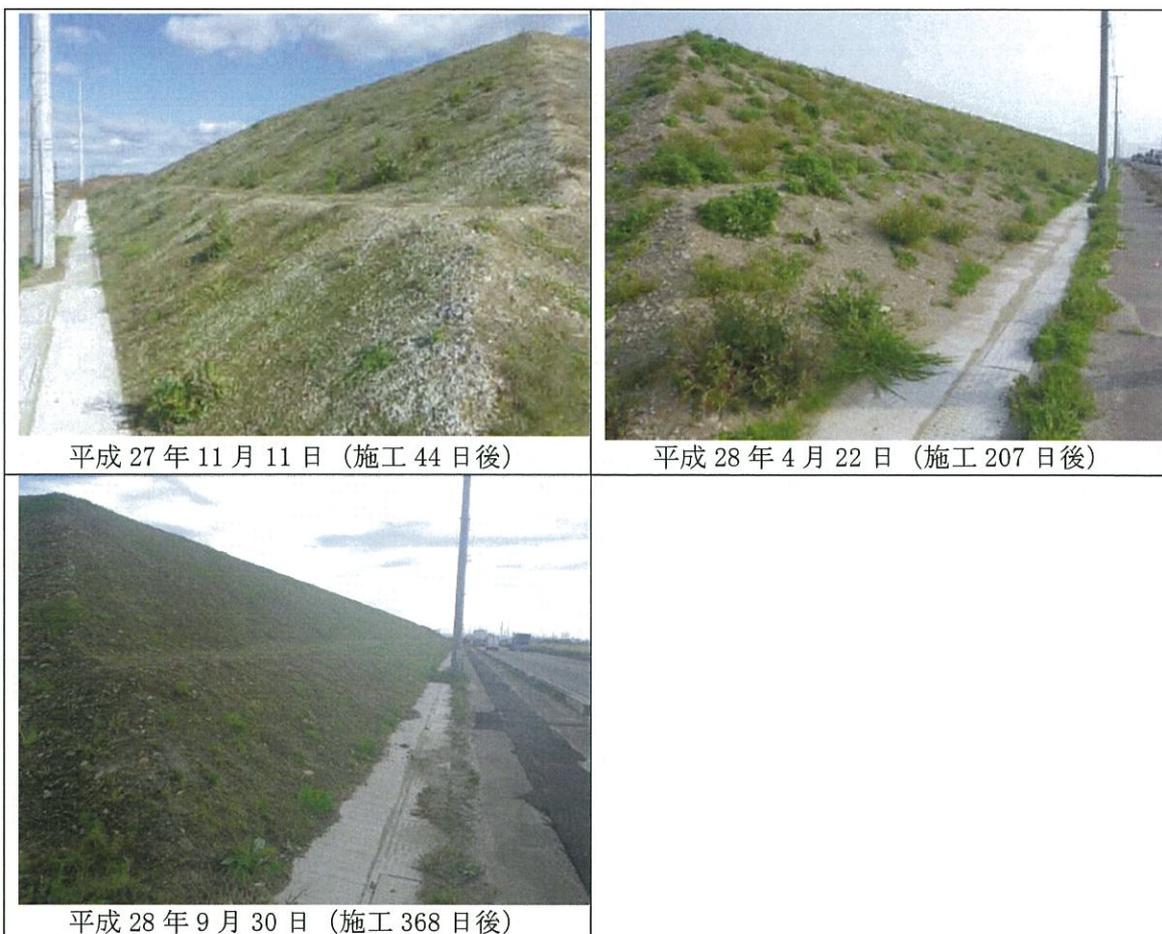
井土工区（その1）の施工は、平成27年9月に実施した。施工後の時系列写真は以下のとおりである。施工後、半年以上が経過した平成28年4月時点で、植生の被覆率は約15%、約1年後の平成28年9月においても、被覆率は約30%であり、緑化は進んでいない状況である。生育が多い種はノボロギクやシロツメクサ等の外来種であった。散布の在来種の平成28年9月時点における被覆率はヨモギ約10%、メドハギ約1%、ノシバはほとんどなしであり、発芽率は低い状況であった。

平成 28 年 9 月時点の植生の被覆率は約 30%であり、緑化は進んでいない状況である。また、散布の在来種の被覆率は 10%程度であり、発芽率も低い状況である。その原因としては、施工時期が挙げられる。当該工区の施工は、法面整形の完了時期との兼ね合いで平成 27 年 9 月に実施せざるを得ない状況であった。表 2.6-1 に示すように 9 月は施工可能期ではあるが、施工適期ではなかったことが一因と考えられる。また、施工後間もなく 9.11 豪雨があったため、土羽土や散布種子が流出したことも一因と考えられる。
