第6章 事後調査の結果

第1節 地形・地質調査

図 6.1.1-1(1) 現地踏査における確認状況(出水後：平成 30 年 9 月 6 日実施)

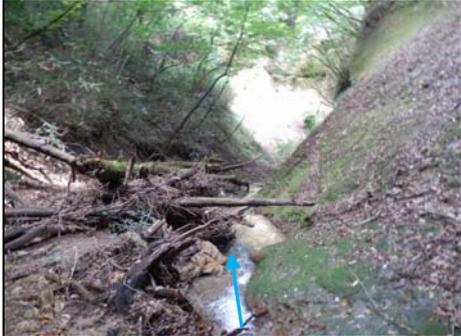
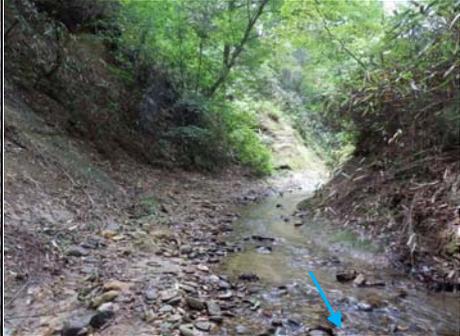
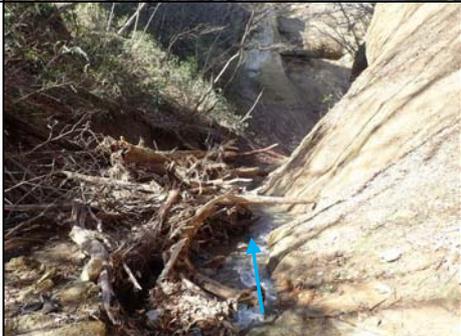
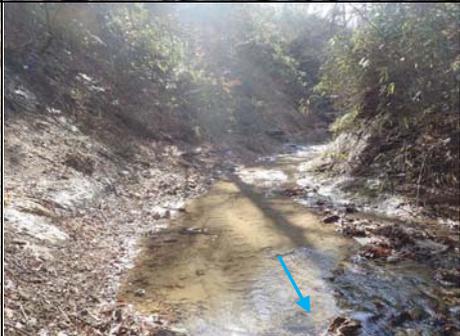
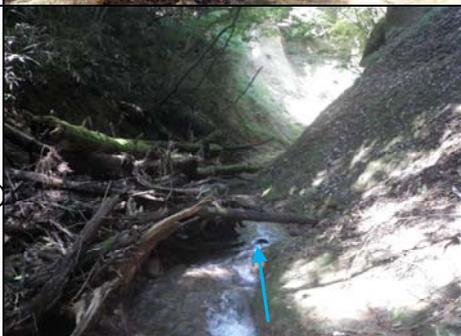
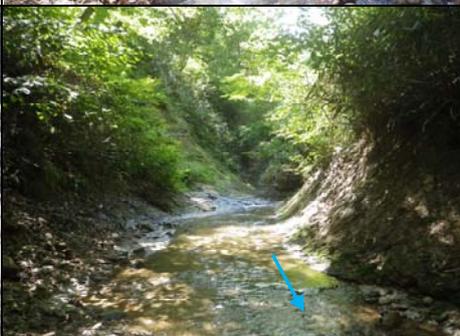
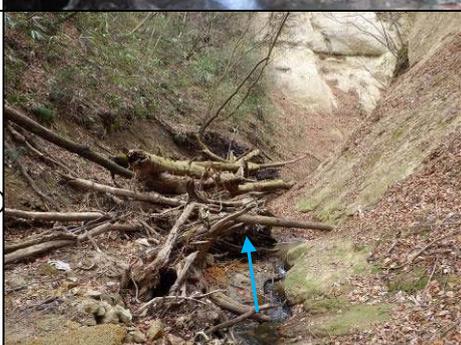
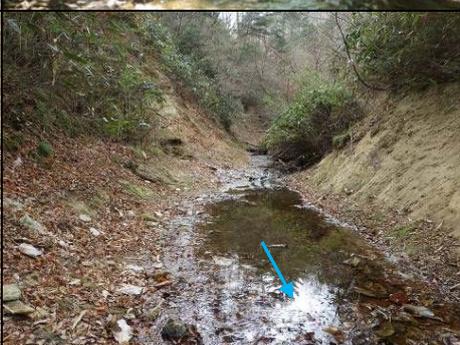
写真 6.1.1-2 工事箇所直下の竜の口溪谷河床部の状況

工事箇所直下の河床部には、前回調査時（平成 29 年 9 月、平成 30 年 3 月）と比べて、地形変化は認められない。

なお、下流方向に堆積している流木は平成 27 年 9 月関東・東北豪雨の影響により生じたものと推測され（事後調査報告書（第 8 回）報告済み）、その後の出水においても変化はみられていない。

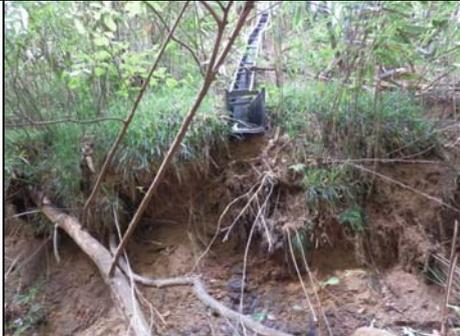
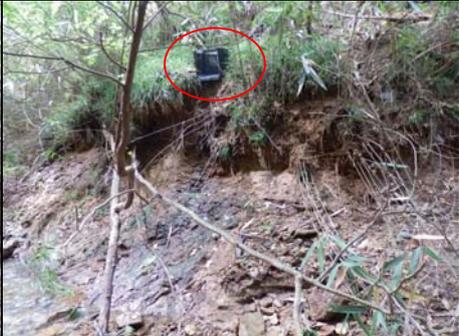
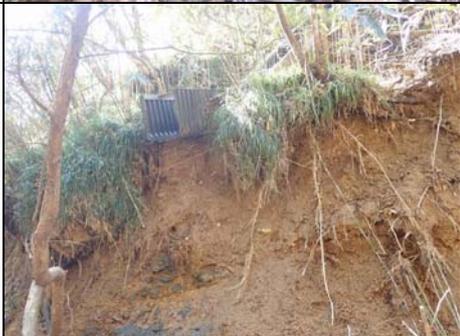
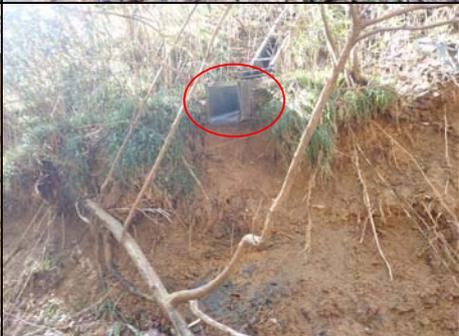
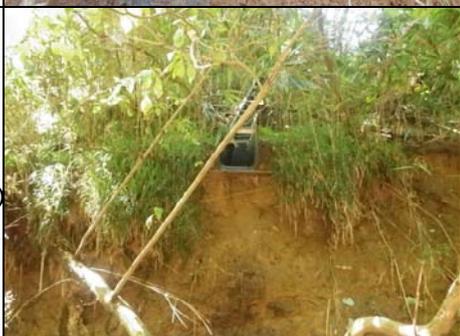
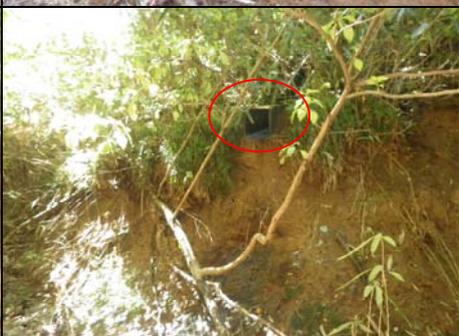
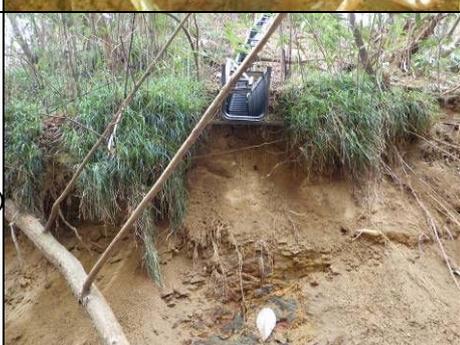
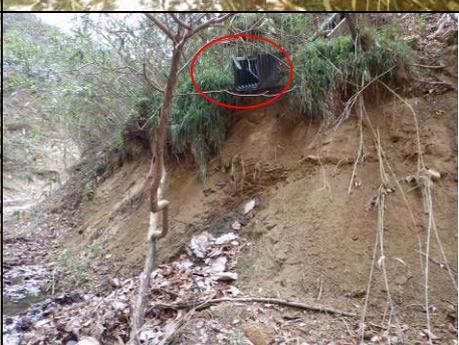
写真 6.1.1-3 斜面排水路の竜の口溪谷への排水状況（左岸）

前回調査時（平成29年9月、平成30年3月）と比べて、左岸側・右岸側ともに斜面排水路接続箇所周辺の地形に著しい浸食等が生じていないことを確認した。

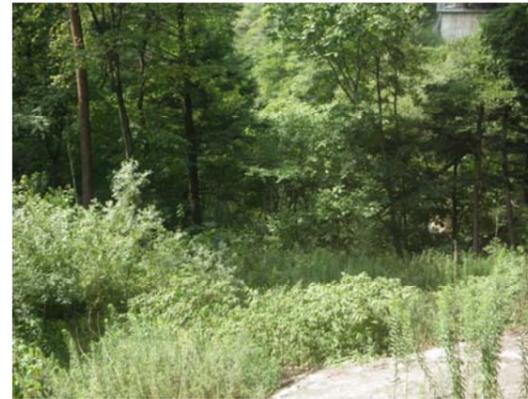
①右岸工事用地下端部
法面植生工箇所の植生が発達し、渓谷への土砂流出を防止している。(前回調査 H30.3.6 から大きな変化無し)

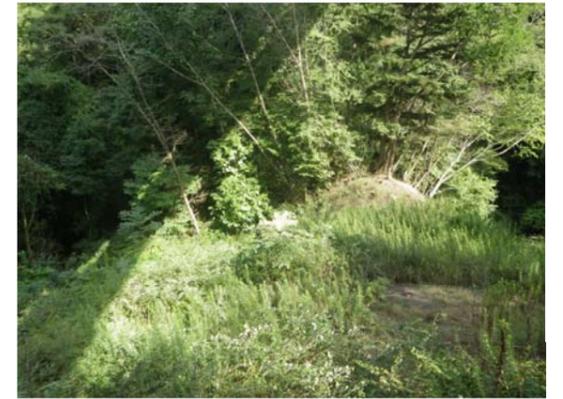
④左岸工事用地下端部
ササ類等の植生が発達し、渓谷への土砂流出を防止している。(前回調査 H30.3.6 から変化無し)

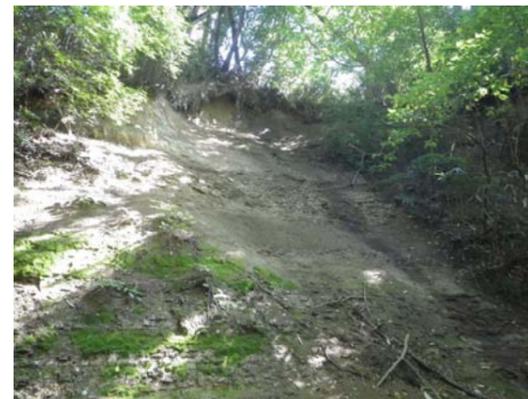
②右岸工事用地下端部の下 渓岸の状況
右岸斜面排水路より排水が行われているが、浸食等は生じていない。オーバーハングで不安定な地形だが前回調査(H30.3.6)から新たな崩壊は発生していない。

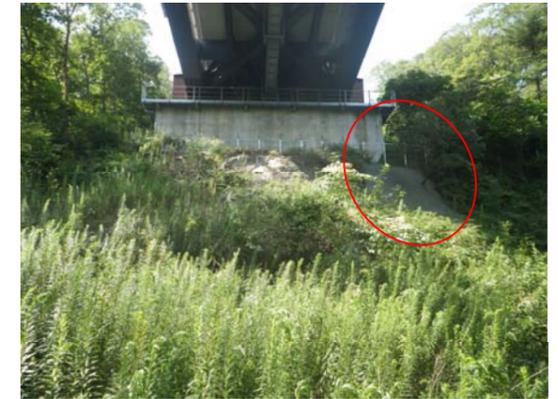
⑤左岸橋脚前面の状況
法面植生工箇所の植生が発達し、表層のガリー浸食^{※1}による土砂流出を防止している。斜面排水路脇の崩壊箇所の復旧工事箇所にも、前回調査(H30.3.6)から変化はない。

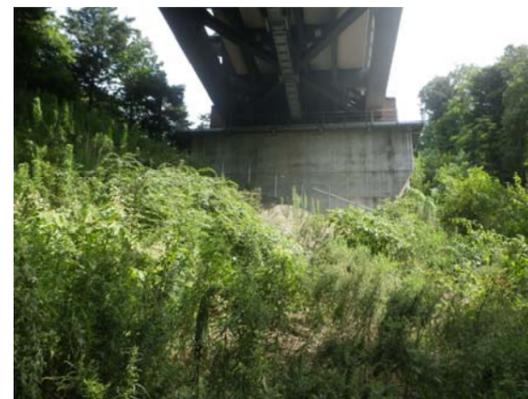
③右岸橋脚前面の状況
法面植生工箇所の植生が発達し、渓谷への土砂流出を防止している。但し、橋脚直下は、急傾斜地のため、周辺の法面と比べて植生の発達が遅い。(前回調査 H30.3.6 から変化無し)

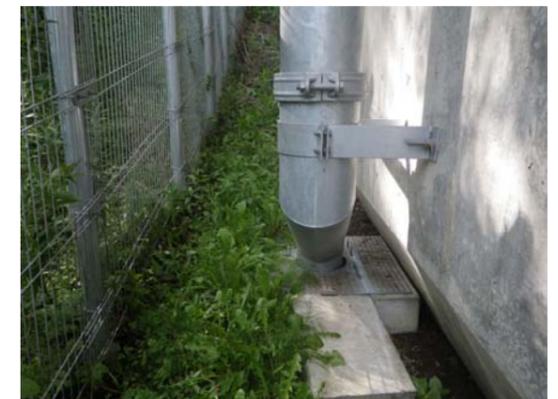
⑥左岸橋脚上流側面
排水路周辺斜面の法面植生工箇所の植生が発達し、渓谷への土砂流出を防止している。(前回調査 H30.3.6 から変化無し)

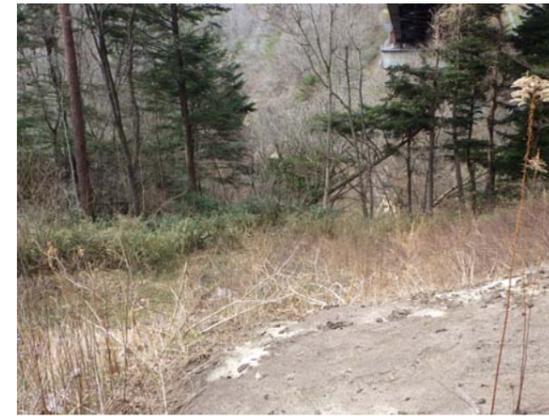
①右岸工事用地下端部
法面植生工箇所は枯れた植生が残存している。融雪に伴う新たな土砂の流出は認められない。(前回調査 H30.9.6 から変化無し)

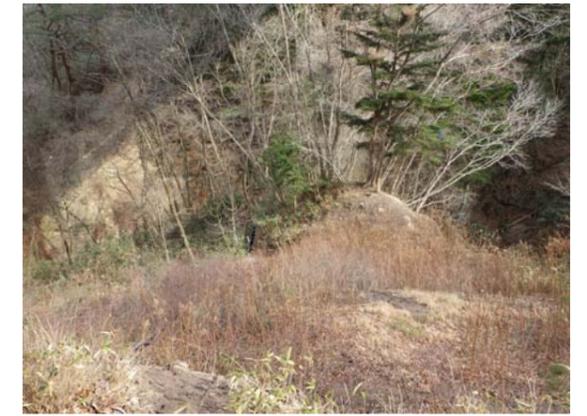
④左岸工事用地下端部
法面植生工箇所は枯れた植生が残存している。融雪に伴う新たな土砂の流出は認められない。(前回調査 H30.9.6 から変化無し)

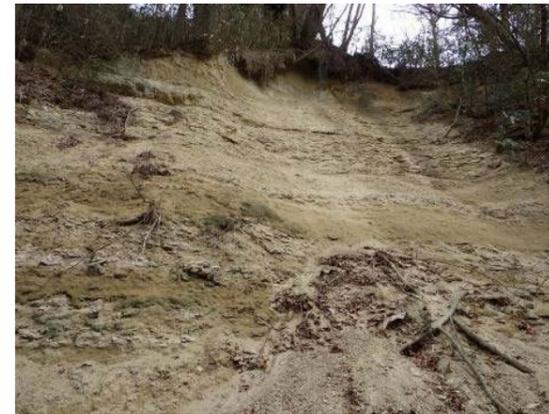
②右岸工事用地下端部の下 溪岸の状況
右岸斜面排水路より排水が行われているが、浸食等は生じていない。オーバーハングで不安定な地形だが前回調査(H30.9.6)から新たな崩壊は発生していない。

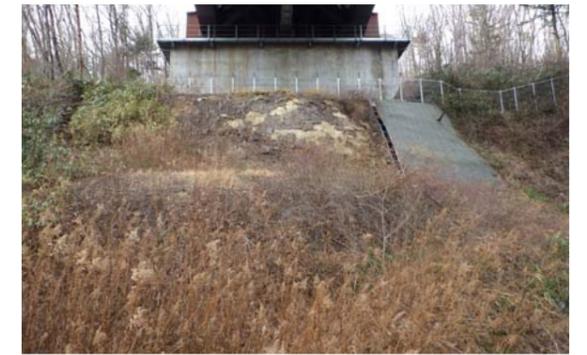
⑤左岸橋脚前面の状況
法面植生工箇所は枯れた植生が残存しており、表層のガリー浸食^{※1}による土砂の流出を防止している。(前回調査 H30.9.6 から変化無し)

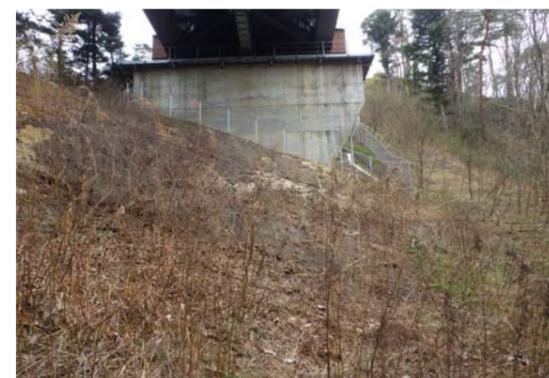
③右岸橋脚前面の状況
法面植生工箇所は枯れた植生が残存している。融雪に伴う新たな土砂の流出は認められない。(前回調査 H30.9.6 から変化無し)

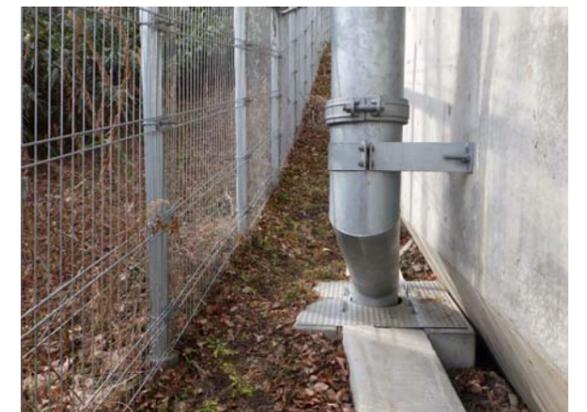
⑥左岸橋脚上流側面
排水路周辺斜面の法面植生工箇所は枯れた植生が残存しており、渓谷への土砂の流出を防止している。(前回調査 H30.9.6 から変化無し)

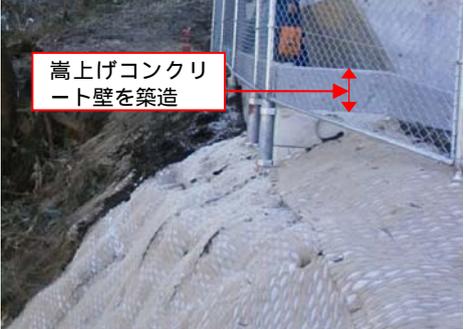
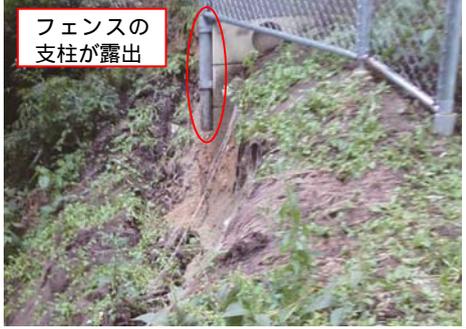
写真 6.1.1-5 右岸橋脚付近の崩壊箇所の状況

- ・平成 26 年 7 月：竜の口橋梁右岸の橋脚付近の法面が崩壊
(集中豪雨時における側溝等からの越水が原因)
- ・平成 27 年 3 月：本復旧の実施
(側溝側壁への嵩上げコンクリート壁の築造、法面崩壊箇所の埋戻し、法面植生工による保護(写真 6.1.1-5 上段参照))
- ・平成 27 年 9 月：本復旧工事を施した法面に、新たな表層崩壊が発生
(関東・東北豪雨が原因(写真 6.1.1-5 下段参照))
- ・平成 29 年 9 月：表層崩壊部分に、新たな本復旧を実施
(すべり抑制杭の設置、盛土による復旧(図 6.1.1-2、図 6.1.1-3 参照))
- ・平成 29 年 9 月、平成 29 年 10 月、平成 30 年 3 月
：本復旧後に事後調査を実施。復旧箇所の斜面は安定しており、出水や融雪による影響は認められなかったことを確認(事後調査報告書(第 10 回))。

表層崩壊が 再度発生

フェンスの 支柱が露出

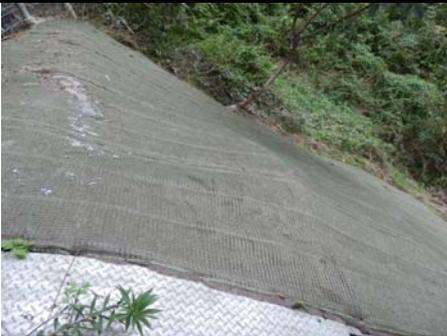
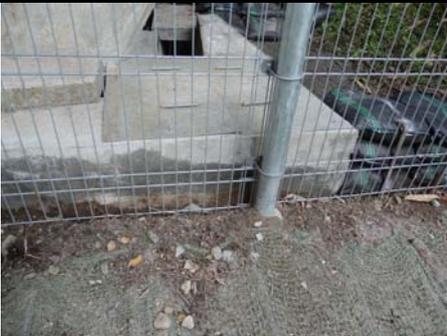
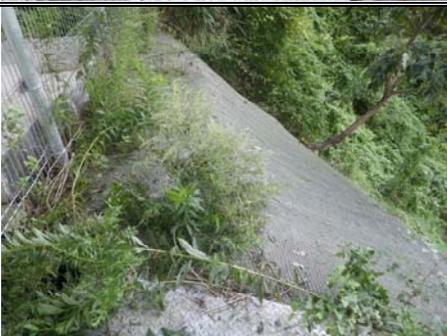
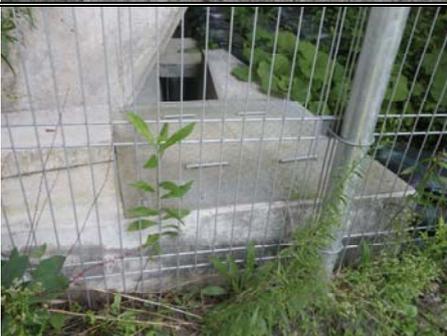
写真 6.1.1-9 左岸橋脚付近の復旧箇所の状況

平成 29 年度に引き続き、復旧工事後における法面等の状況について、平成 30 年 9 月 6 日、22 日、平成 31 年 3 月 6 日に調査を実施した。その結果、復旧箇所に変化はみられなかった。

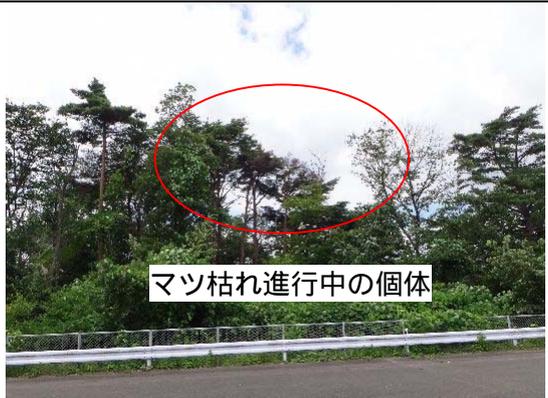
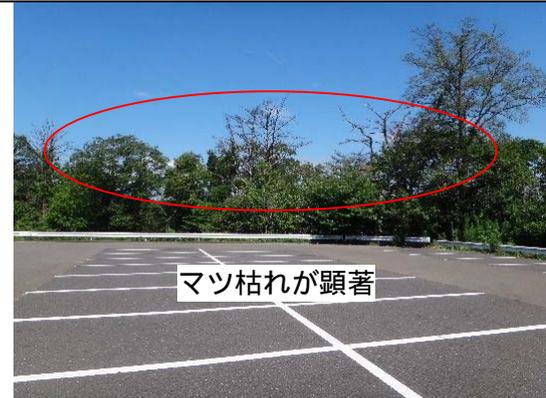
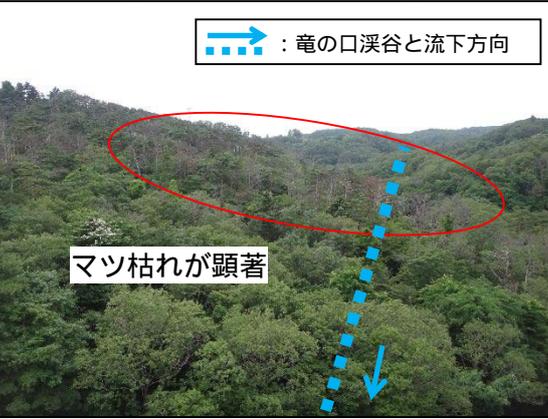
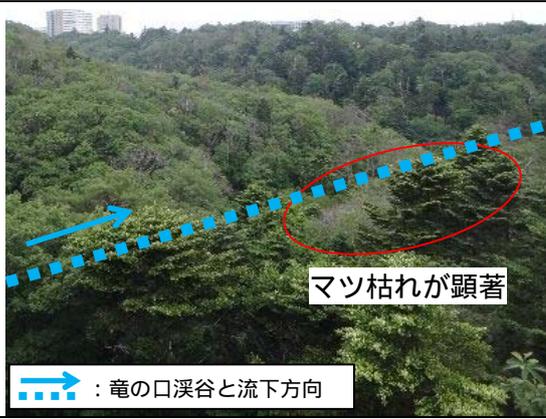
写真 6.2.2-1 マツ枯れ被害木の状況

動物公園第 3 駐車場周辺のマツ枯れの状況については、その多くが平成 29 年度時点でマツ枯れ被害により枯死している状況が確認されている。なお、葉が残存するアカマツについては、平成 30 年度は葉色が淡く、樹勢が衰えている個体は少なかった。また、取付道路周辺においても同様の状況が確認された。

竜の口溪谷周辺のマツ枯れの状況については、平成 29 年度と同様に、マツ枯れ被害木が目立つ状況であることが確認された。但し、残存しているアカマツについては、樹勢が衰えている個体は多く確認されなかったため、被害の拡大が落ち着いている可能性が考えられる。

本被害は、マツノマダラカミキリが樹体内に持ち込むマツノザイセンチュウの感染により、道管の通水障害を起こすことにより枯死に至るものであり、本事業に係る工事が起因とされるものではないと判断される。

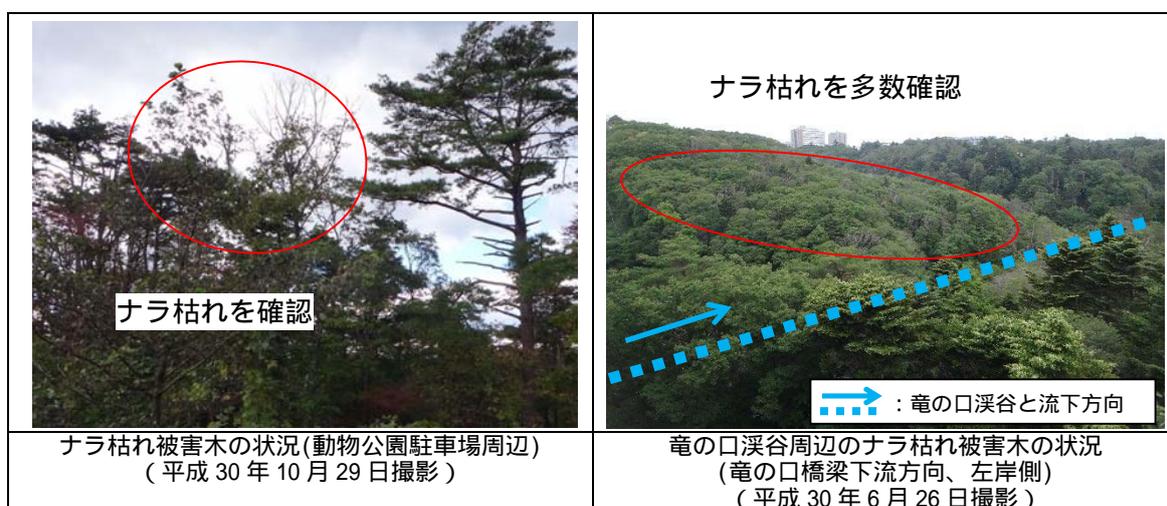
写真 6.2.2-2 事業地周辺のナラ枯れ被害木の状況

ナラ枯れについても事業地周辺で確認されており、特に竜の口溪谷周辺における進行が顕著であった。

調査範囲内においては、動物公園第 3 駐車場周辺でナラ枯れが確認されているものの、本被害は、カシノナガキクイムシが樹体内に持ち込むナラ菌の感染により、道管の通水障害を起こすことにより枯死に至るものであり、本事業に係る工事が起因とされるものではないと判断される。
