## 第6章 事後調査の結果

### 第3節 地形・地質調査

地下鉄東西線開通後の状況及び出水・融雪による橋脚周辺の法面等への影響を把握するため、集中豪雨発生後の平成28年8月、融雪期の平成29年3月に現地踏査を実施した。

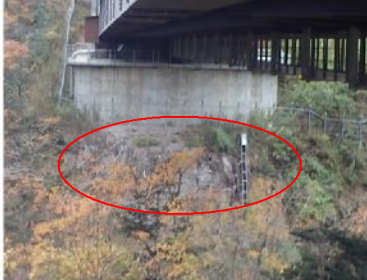
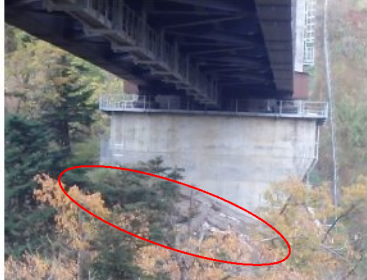
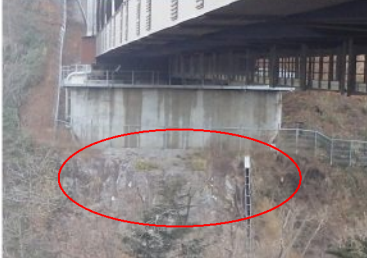
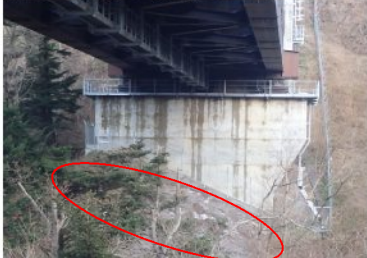
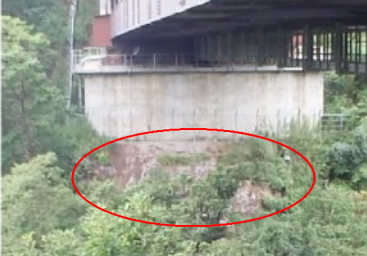
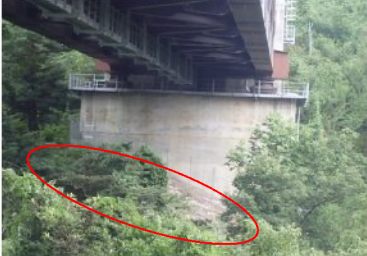
写真 6.3.1-1 橋脚周辺の法面植生工の状況

現地踏査の結果、架設栈橋の撤去箇所周辺の法面植生工については、写真6.3.1-1に示すとおり、前回調査時（平成27年11月、平成28年3月）と比べて植生が発達し、急斜面の土砂流出の防止が図られていることを確認した。但し、急傾斜部については、周辺の法面と比べて植生の発達が遅い箇所がみられた。

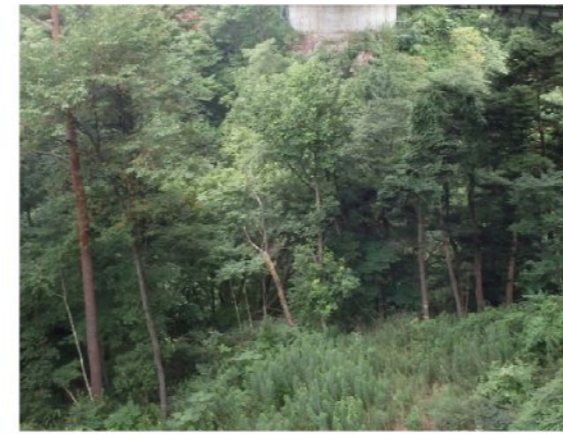
① 右岸工事用地下端部  
前回調査 (H28.3.8) から法面植生工箇所の植生が発達し、溪谷への土砂流出を防止している。

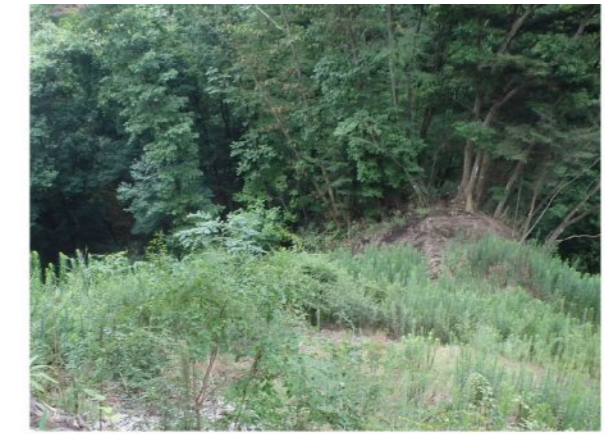
④ 左岸工事用地下端部  
前回調査 (H28.3.8) から法面植生工箇所の植生が発達し、溪谷への土砂流出を防止している。

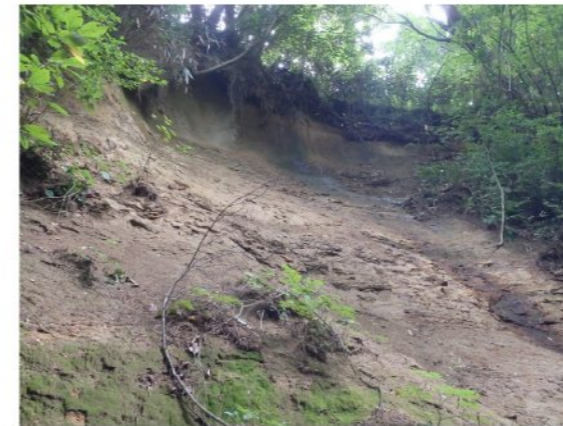
② 右岸工事用地下端部の下 溪岸の状況  
右岸斜面排水路より排水が行われているが、浸食等は生じていない。オーバーハングで不安定な地形だが前回調査 (H28.3.8) から新たな崩壊は発生していない。

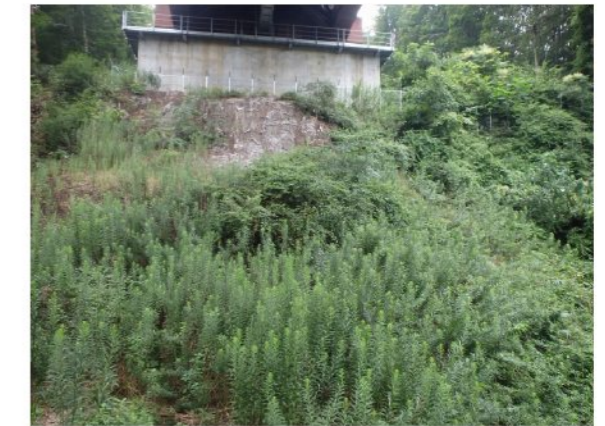
⑤ 左岸橋脚前面の状況  
前回調査 (H28.3.8) から法面植生工箇所の植生が発達し、表層のガリー浸食<sup>※1</sup>による土砂流出を防止している。但し、橋脚直下は、急傾斜地のため、周辺の法面と比べて植生の発達が遅い。

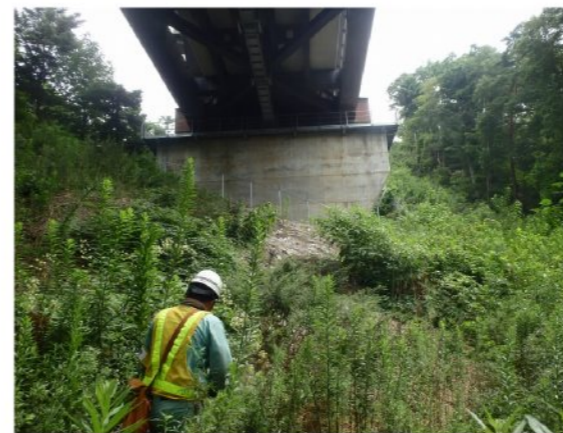
③ 右岸橋脚前面の状況  
前回調査 (H28.3.8) から法面植生工箇所の植生が発達し、溪谷への土砂流出を防止している。但し、橋脚直下は、急傾斜地のため、周辺の法面と比べて植生の発達が遅い。

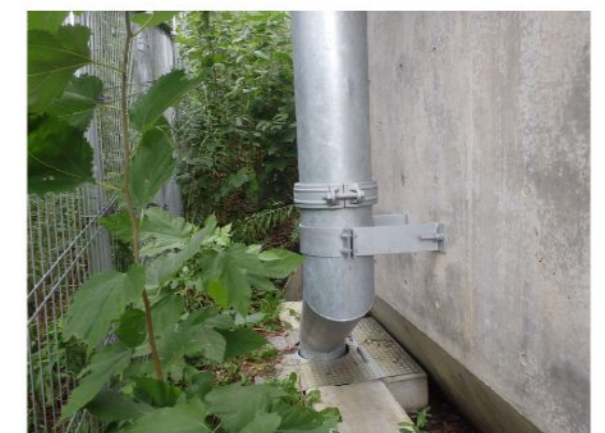
⑥ 左岸橋脚上流側面  
前回調査 (H28.3.8) から排水路周辺斜面の法面植生工箇所の植生が発達し、溪谷への土砂流出を防止している。

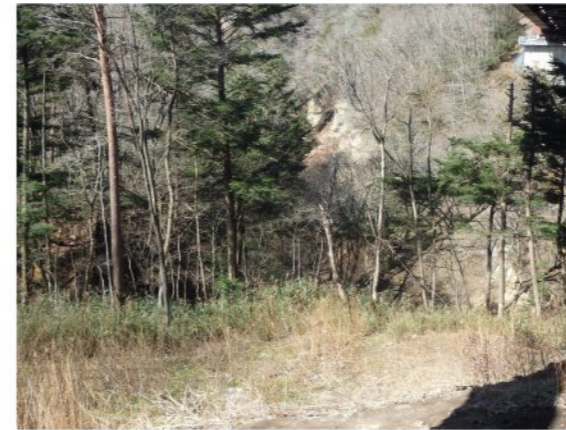
①右岸工事用地下端部  
法面植生工箇所の植生が発達し、溪谷への土砂流出を防止している。(前回調査 H28.8.25 から変化無し)

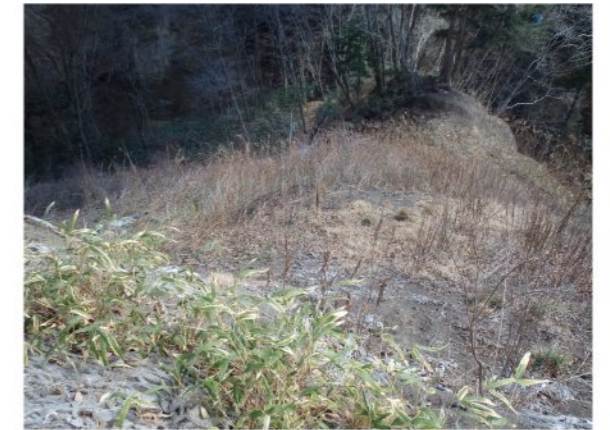
④左岸工事用地下端部  
法面植生工箇所の植生が発達し、溪谷への土砂流出を防止している。(前回調査 H28.8.25 から変化無し)

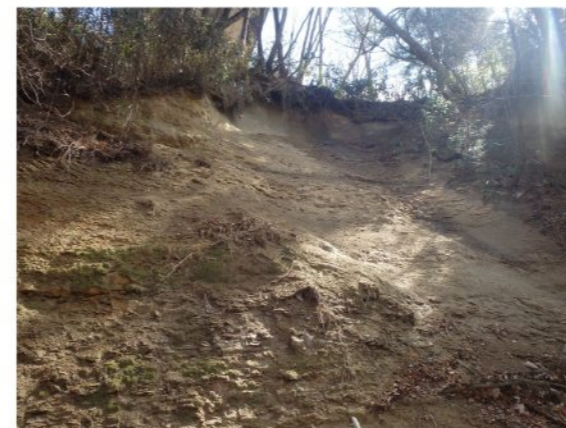
②右岸工事用地下端部の下 溪岸の状況  
右岸斜面排水路より排水が行われているが、浸食等は生じていない。オーバーハングで不安定な地形だが前回調査(H28.8.25)から新たな崩壊は発生していない。

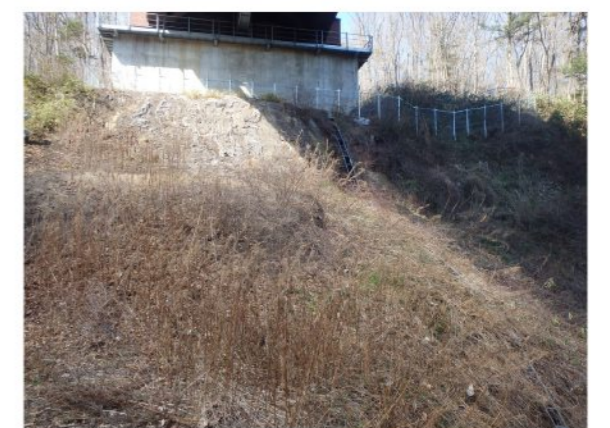
⑤左岸橋脚前面の状況  
法面植生工箇所の植生が発達し、表層のガリー浸食<sup>※1</sup>による土砂流出を防止している。但し、橋脚直下は、急傾斜地のため、周辺の法面と比べて植生の発達が遅い。(前回調査 H28.8.25 から変化無し)

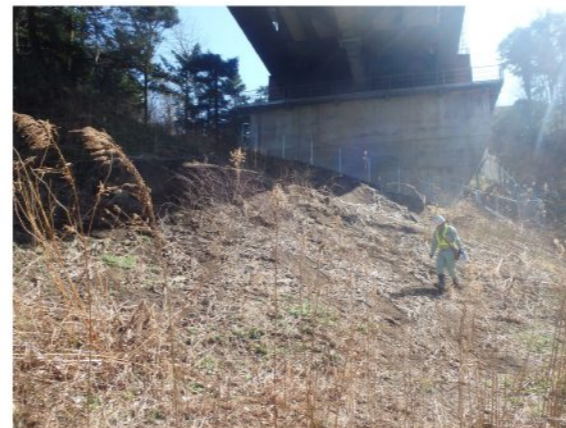
③右岸橋脚前面の状況  
法面植生工箇所の植生が発達し、溪谷への土砂流出を防止している。但し、橋脚直下は、急傾斜地のため、周辺の法面と比べて植生の発達が遅い。(前回調査 H28.8.25 から変化無し)

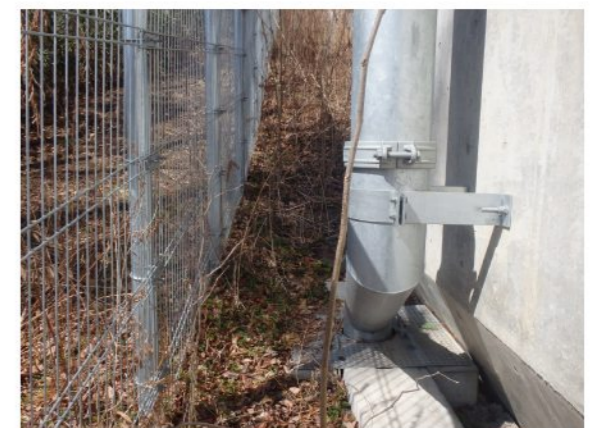
⑥左岸橋脚上流側面  
排水路周辺斜面の法面植生工箇所の植生が発達し、溪谷への土砂流出を防止している。(前回調査 H28.8.25 から変化無し)

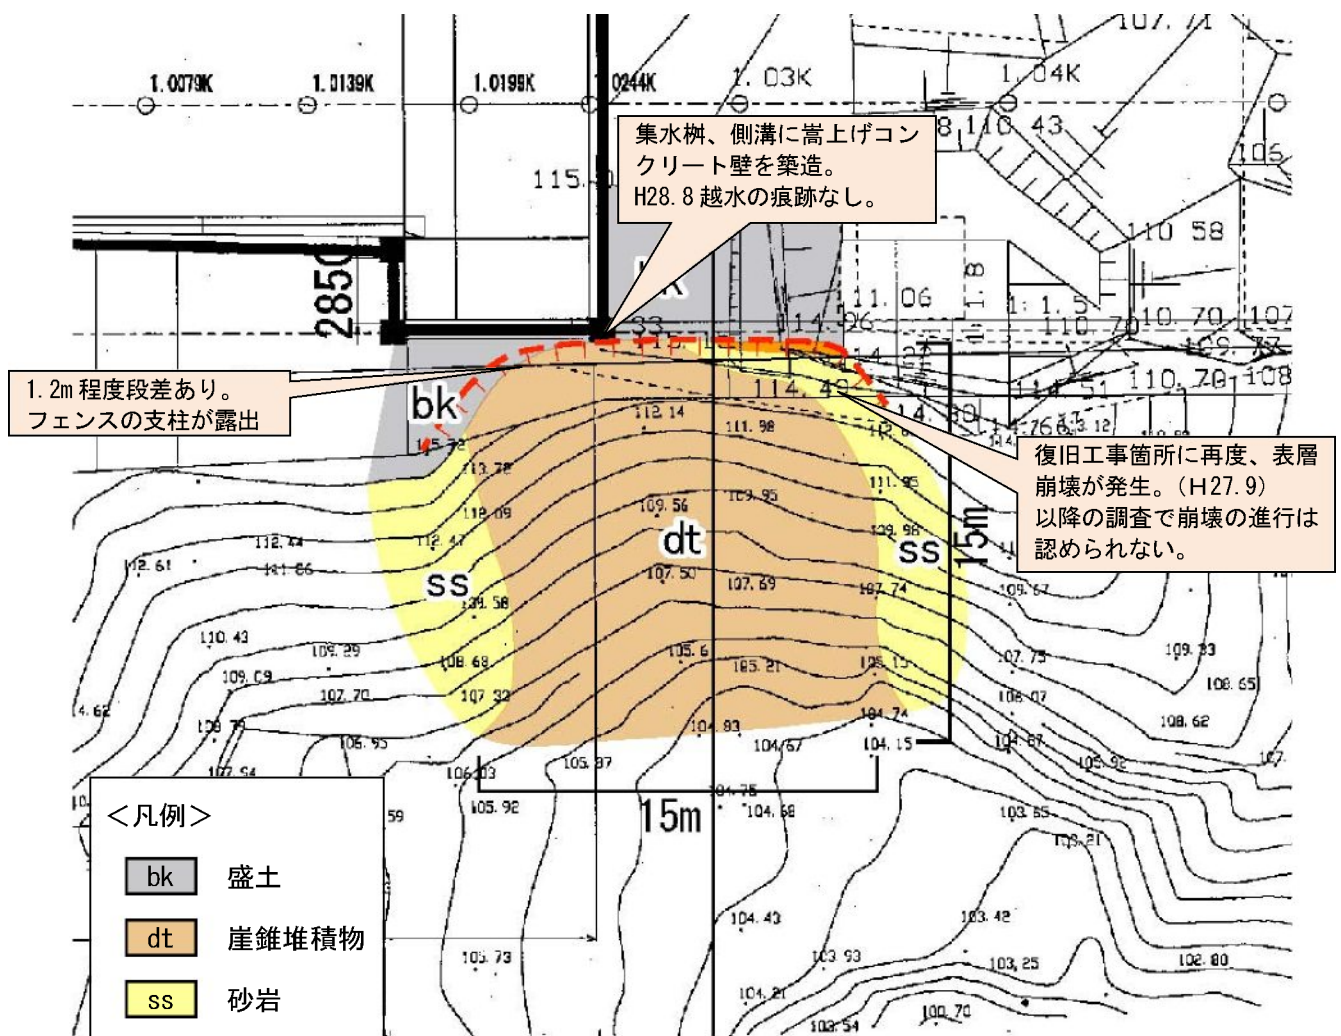
図 6.3.1-3 右岸橋脚付近の崩壊箇所の状況

竜の口橋梁右岸の橋脚付近の法面については、平成26年7月の集中豪雨により、側溝等からの越水が原因で法面の崩壊が生じたため、平成27年3月に本復旧（側溝側壁に嵩上げコンクリート壁の築造、法面崩壊箇所の埋戻し及び法面植生工による保護）を行った。しかしながら、平成27年9月の関東・東北豪雨により本復旧工事を施した法面に表層崩壊が生じた。

本年度の調査の結果、前回調査時（H28.3.8）から、法面の崩壊箇所については、崩壊の進行は認められなかった。また、嵩上げコンクリート壁を築造した側溝等については、越水した痕跡は確認されなかった。

右岸の法面の崩壊箇所については、平成29年度にすべり抑制杭の設置、盛土による復旧工事を行う予定である。（法面復旧施工予定図を図6.3.1-5に示す。）

なお、側溝部の嵩上げコンクリートは施工済である。

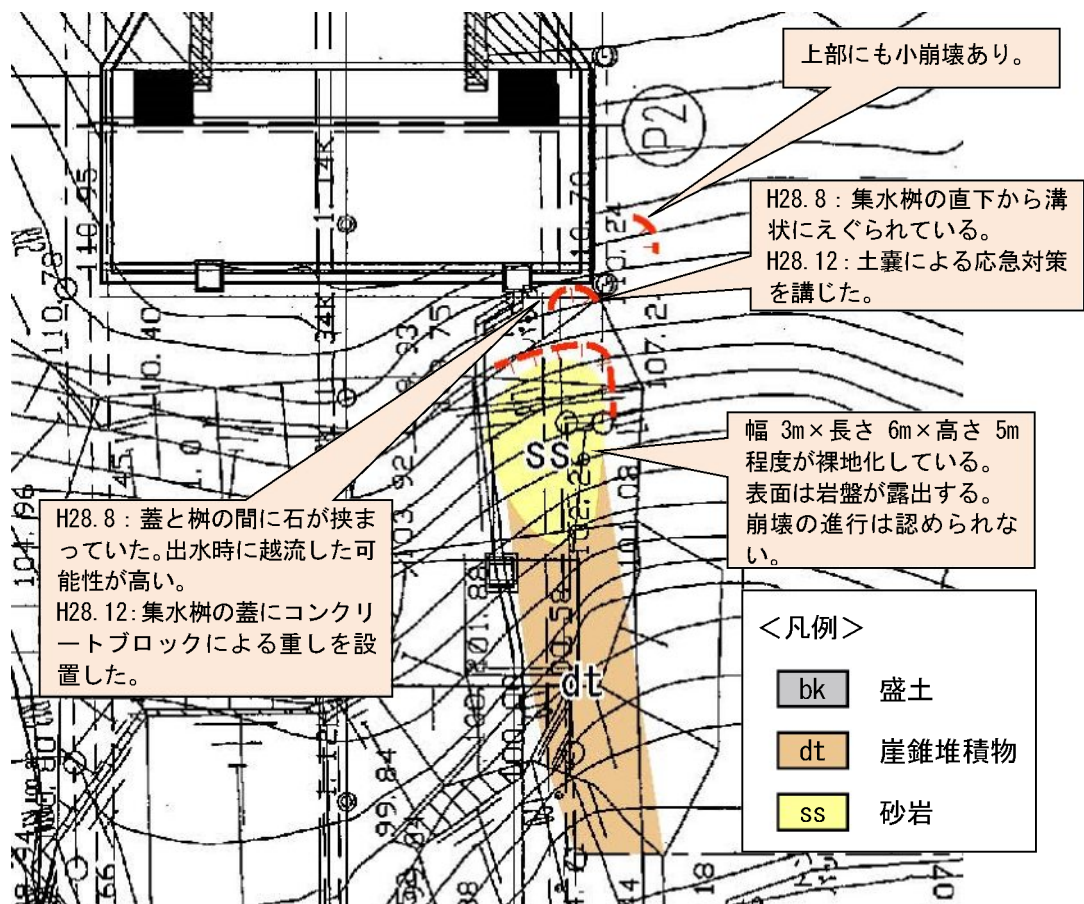
図 6. 3. 1-4 左岸橋脚付近の崩壊箇所の状況

竜の口橋梁左岸の橋脚付近の法面については、平成 28 年 3 月の融雪期の調査時に表層崩壊が確認されたため、本年度の出水時期に状況の確認を行った。

平成 28 年 8 月の出水時期の調査の結果、前回調査時（H28. 3. 8）から、法面の崩壊箇所については、崩壊の進行は認められなかった。

崩壊箇所の頭部の集水枳については、蓋と枳の間に石が挟まり、蓋が浮き上がった状態となっていたことから、出水時に雨水が集水枳を越流し、下流の斜面を浸食している可能性が高い。

平成 29 年 3 月の融雪時期の調査の結果、法面の崩壊箇所については、崩壊の進行は認められなかった。

崩壊箇所については、平成 28 年 12 月 16 日に土嚢及び集水枳の蓋の上にコンクリートブロックによる重しを設置する応急対策を講じた。

左岸の法面の崩壊箇所については、平成 29 年度にすべり抑止杭の設置、盛土による復旧工事及び集水枳の嵩上げコンクリート壁の築造による対策を行う予定である。（法面復旧施工予定図を図 6. 3. 1-5 に示す。）
