第4章 都市計画対象事業の実施状況及び環境の保全及び創造のための措置の実施状況

3. 平成 31 年度 (令和元年度) 以降に実施した環境保全措置

(1) 地形・地質調査

2) 平成 31 年度（令和元年度）の台風における被災状況

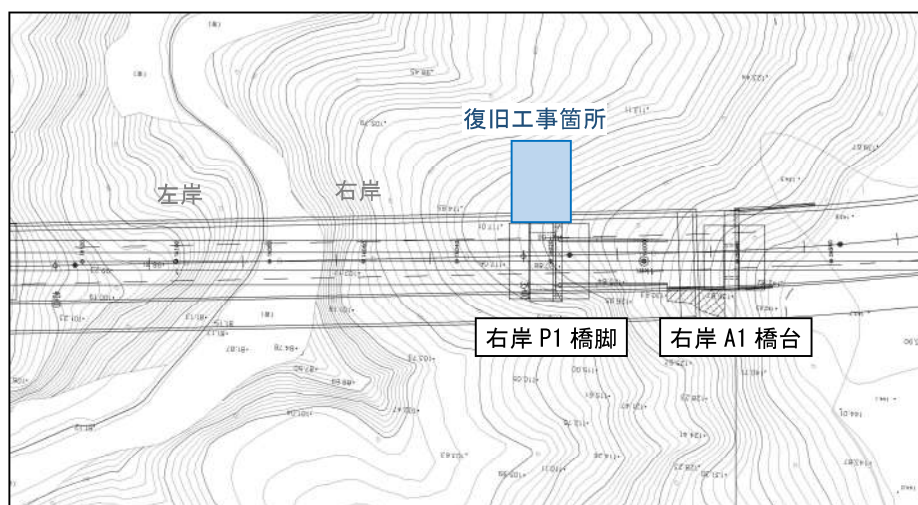
図 4.2.3-1 過年度の復旧工事箇所 (右岸 P1 橋脚部付近)

竜の口橋梁の右岸 P1 橋脚部付近の法面については、平成 26 年 7 月の集中豪雨により、側溝等からの越水が原因で法面の崩壊が生じたため、平成 27 年 3 月に本復旧工事を行っている。

しかしながら、その後の平成 27 年 9 月に発生した関東・東北豪雨により、本復旧工事を施した法面に新たな表層崩壊が生じたため、法面の崩壊箇所については、さらに平成 29 年 9 月に復旧工事を行っている。

平成 27 年 3 月：本復旧工事後 (平成 27 年 3 月 27 日撮影)	平成 27 年 9 月：再崩壊後 (平成 27 年 9 月 11 日撮影)	平成 29 年 9 月：再復旧工事後 (平成 29 年 9 月 28 日撮影)
  <ul style="list-style-type: none"> ・嵩上げコンクリート壁を築造。 ・崩壊箇所の法面保護。 	  <ul style="list-style-type: none"> ・表層崩壊が再度発生。 ・フェンスの支柱が露出。 	  <ul style="list-style-type: none"> ・盛土による埋戻しを実施。

写真 4.2.3-1 右岸 P1 橋脚部付近の崩壊箇所の状況

本復旧工事 (H27.3)	再復旧工事 (H29.9)
<ul style="list-style-type: none"> ・側溝側壁に嵩上げコンクリート壁の築造 ・法面崩壊箇所の埋戻し ・法面植生工による保護 	<ul style="list-style-type: none"> ・すべり抑制杭の設置 ・盛土による埋戻し

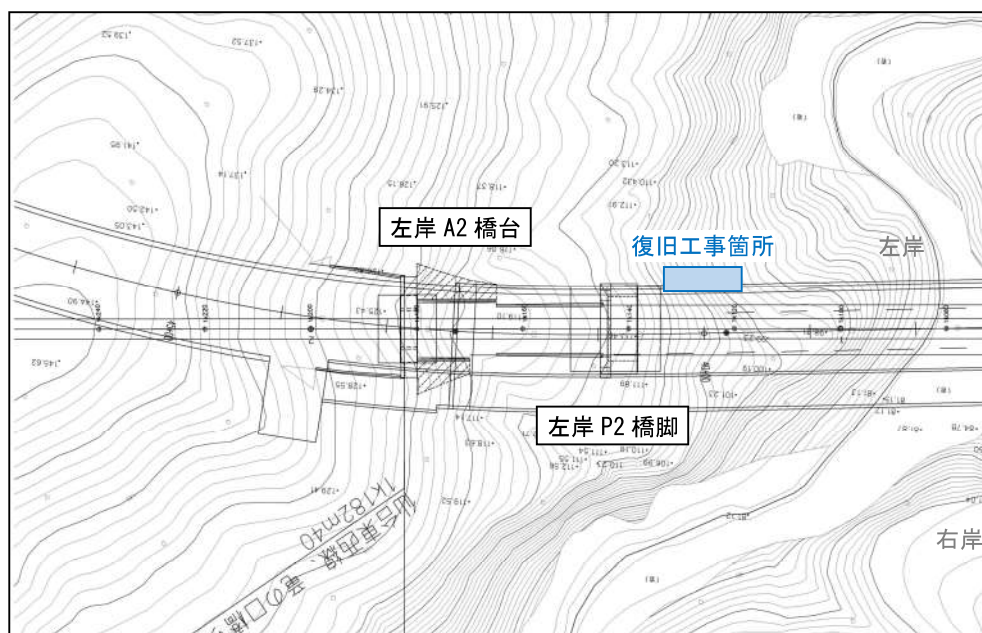
図 4. 2. 3-2 過年度の既往復旧工事箇所（左岸 P2 橋脚部付近）

竜の口橋梁の左岸 P2 橋脚部付近の法面については、平成 28 年 3 月調査時（融雪期）に表層崩壊が確認されたため、法面の崩壊箇所については、平成 29 年 9 月に、右岸と同様の復旧工事及び集水樹の嵩上げコンクリート壁の築造による対策を行った。

項目	平成 28 年 3 月：融雪期モニタリング (平成 28 年 3 月 8 日撮影)	平成 29 年 9 月：本復旧工事後 (平成 29 年 9 月 28 日撮影)
崩壊箇所の状況	  法面の表層崩壊が発生	  すべり抑制杭の設置、盛土による復旧工事を実施した。
集水樹の状況	 	  排水路の屈曲部に土嚢を設置した他、集水樹の嵩上げコンクリート壁の築造が行われた。

写真 4. 2. 3-2 左岸 P2 橋脚部付近の表層崩壊箇所の状況

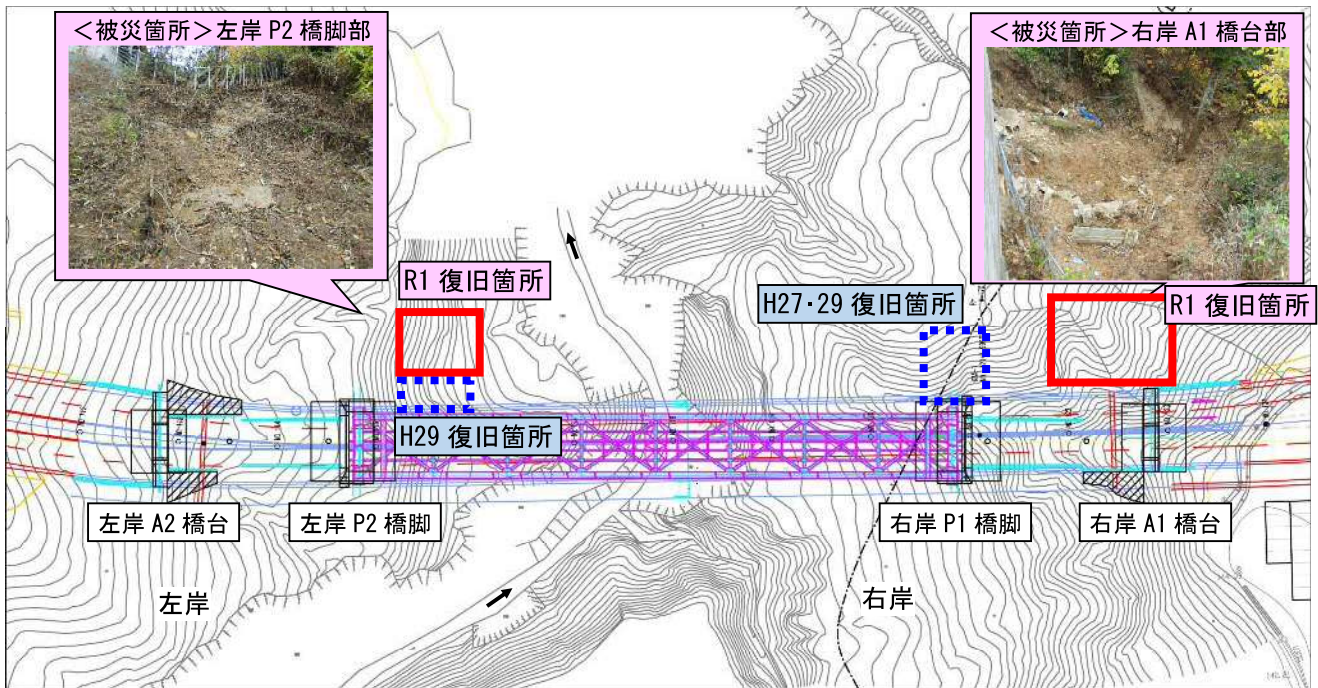
图 4.2.3-3 (1) 被災箇所位置図 (被災直後)

しかしながら、令和元年 10 月に発生した台風 19・21 号の影響で竜の口橋梁の橋脚周辺法面で斜面崩壊が確認された。

令和元年 10 月に発生した台風 19・21 号の豪雨により、竜の口橋梁周辺が被災した。被災箇所は「右岸 A1 橋台部」と「左岸 P2 橋脚部」の 2 箇所である。

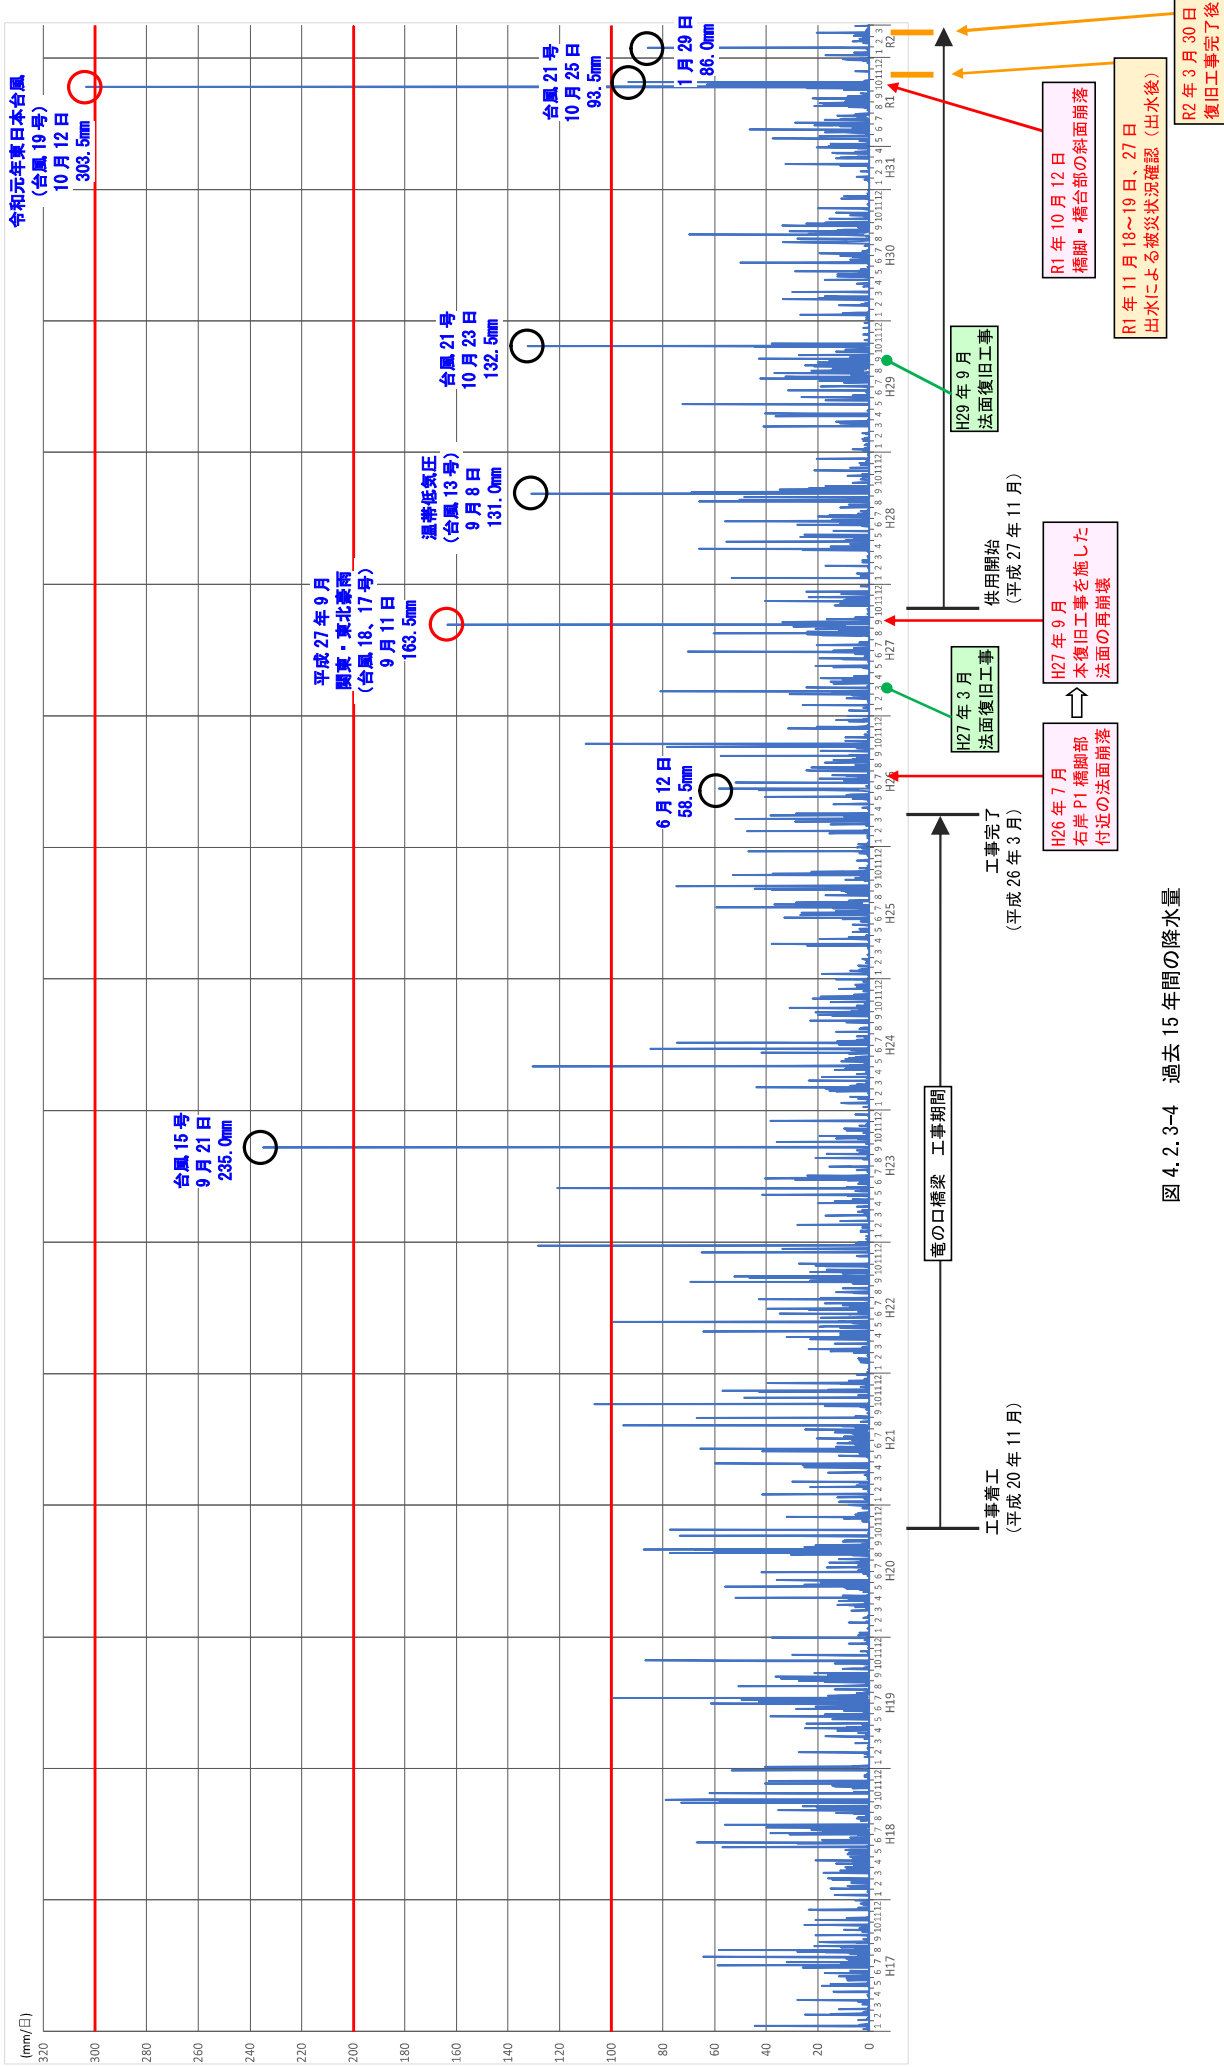
図 4.2.3-4 過去 15 年間の降水量

なお、仙台管区气象台における平成 17 年～令和元年の期間について過去 15 年間の日降水量と法面崩落の関係を図 4.2.3-4 に整理した。

これまで大雨により法面崩落が発生したのは、「平成 27 年 9 月関東・東北豪雨」、「令和元年東日本台風（台風 19 号）」の 2 回であり、それぞれ日降水量は 163.5mm、303.5mm となっている。今回の台風 19 号豪雨は、過去 15 年間で最も日降水量が多く、300mm を超えている。

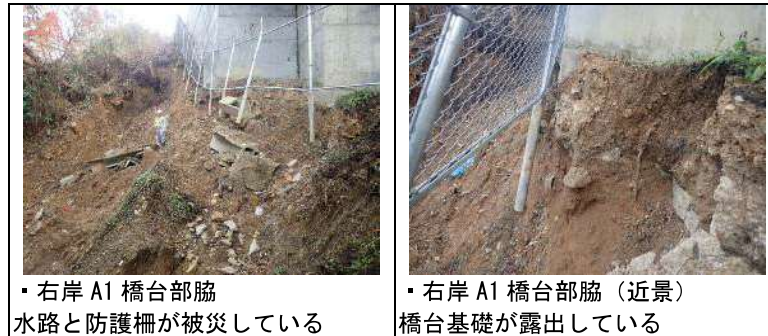
写真 4. 2. 3-3(1) 右岸 A1 橋台部の被災状況

- ・斜面の表層崩壊（幅：20m、高さ：20m、厚さ：50～80cm）と、崩壊箇所上端に位置する水路と防護柵の被災が認められた。

被災の素因は「当該斜面が岩盤の表層に薄く堆積物が覆っている状況であった。」こと、誘因は「大量の降雨により水路から流水がオーバーフローし斜面に流出した。」ことが考えられた。

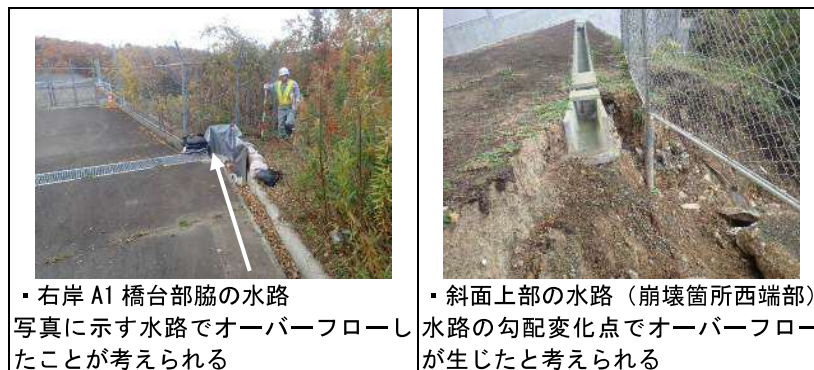
写真 4. 2. 3-3(2) 右岸 A1 橋台部の被災状況

1. 降雨及び上部駐車場から流下した流水が右岸 A1 橋台部脇の水路を流下し、橋台下の勾配変化点でオーバーフローし、その流水により斜面の表層崩壊が生じた（写真左側）。
2. 斜面崩壊により、その上部に設置されていた水路が破壊され、オーバーフロー箇所が山側に移動することにより、山側斜面の表層崩壊が生じた（写真右側）。

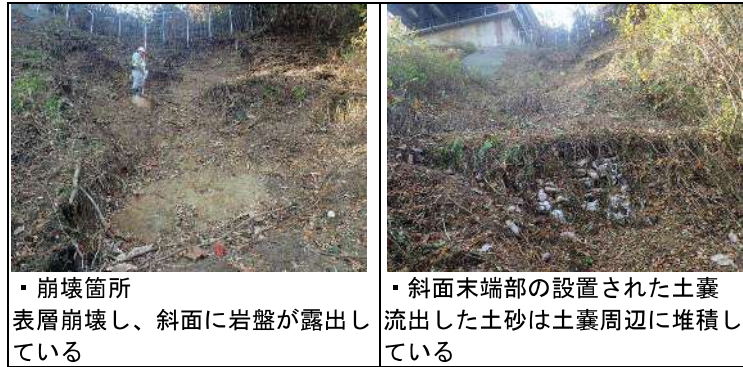
写真 4. 2. 3-4 (1) 左岸 P2 橋脚部の被災状況

- ・斜面の表層崩壊（幅：20m、高さ：20m、厚さ：30～50cm）が認められた。被災箇所は以前に被災した場所の横である。

被災の素因は「当該斜面が岩盤の表層に薄く堆積物が覆っている状況であった。」こと、誘因は「大量の降雨により水路から流水がオーバーフローし斜面に流出した。」ことが考えられた。

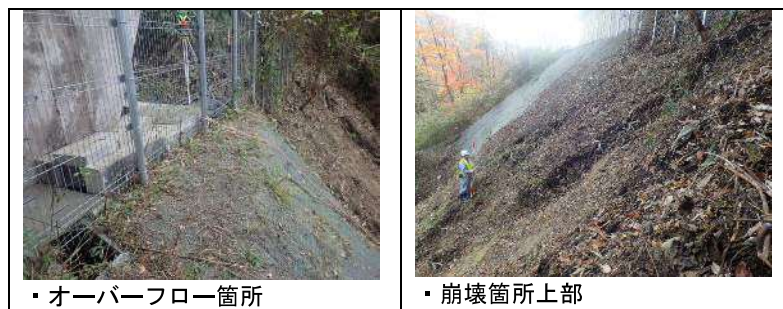
写真 4. 2. 3-4 (2) 左岸 P2 橋脚部の被災状況

1. 降雨により水路から流下した流水が左岸 P2 橋脚部脇の勾配変化点でオーバーフローし、その流水により斜面の表層崩壊が生じた。
2. 斜面崩壊により、南側上部斜面が不安定化し、南側上部斜面の表層崩壊が生じた。
