② 復旧工事の概要

東西線竜の口橋りょう下部工周辺災害復旧工事

③ 復旧工事完了後の確認

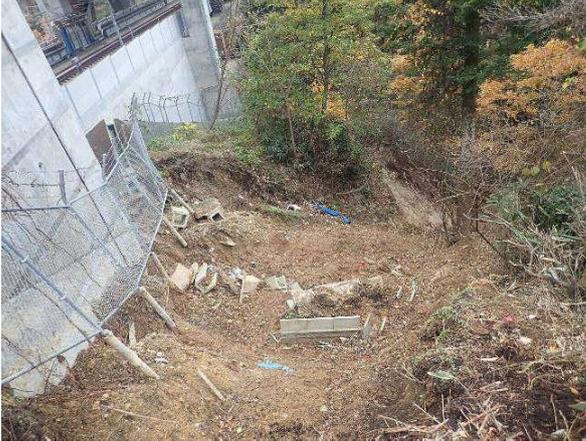
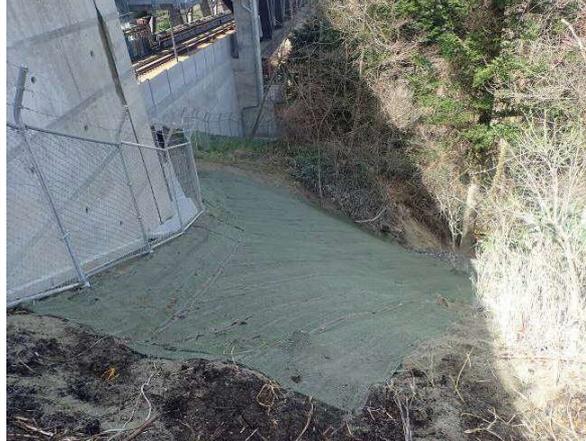
| 項目 | R1.11 出水による被災状況確認 | R2.3 工事完了後 |
|---|--|--|
| 右岸 A1 橋台部 | <p data-bbox="256 725 842 759">被災箇所全景 上方より望む。</p> | <p data-bbox="858 725 1444 759">復旧工事完了後 上方より望む。</p> |

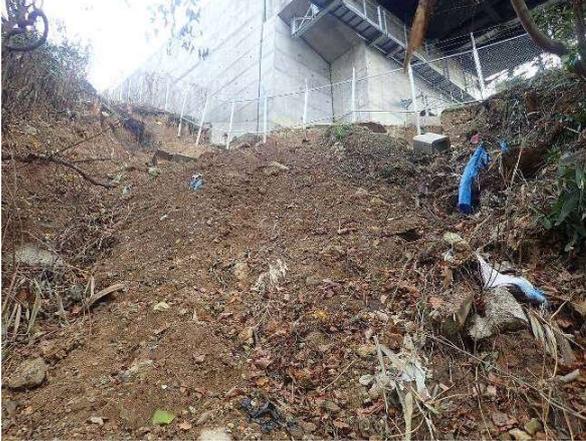
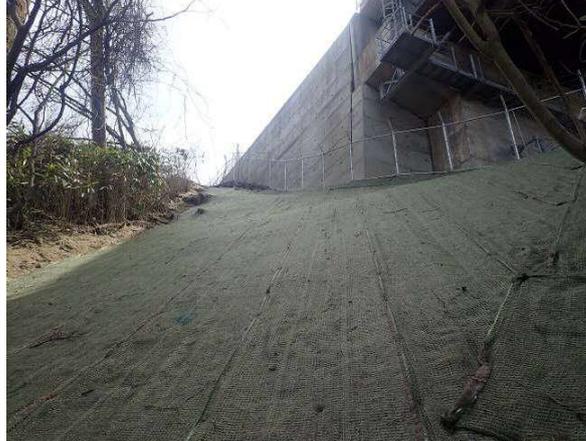
| 項目 | R1.11 出水による被災状況確認 | R2.3 工事完了後 |
|---|--|--|
| 右岸 A1 橋台部 | <p data-bbox="256 1207 842 1240">被災箇所全景 下方より望む。</p> | <p data-bbox="858 1207 1444 1240">復旧工事完了後 下方より望む。</p> |

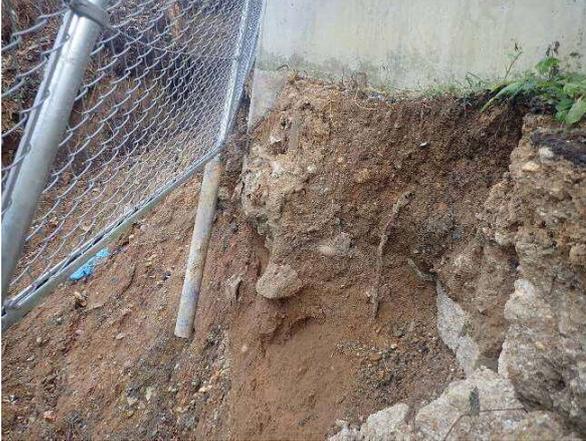
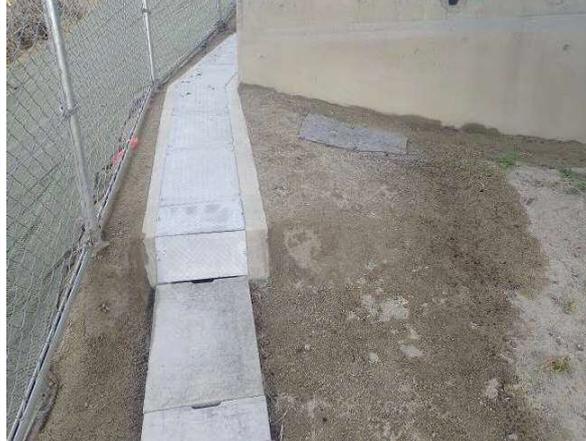
| 項目 | R1.11 出水による被災状況確認 | R2.3 工事完了後 |
|---|--|--|
| 右岸 A1 橋台部の近影 | <p data-bbox="256 1688 842 1751">橋台基礎が露出している。</p> | <p data-bbox="858 1688 1444 1751">橋台部に盛土埋戻し、水路復旧 オーバーフロー箇所は蓋設置、ネジで固定。</p> |

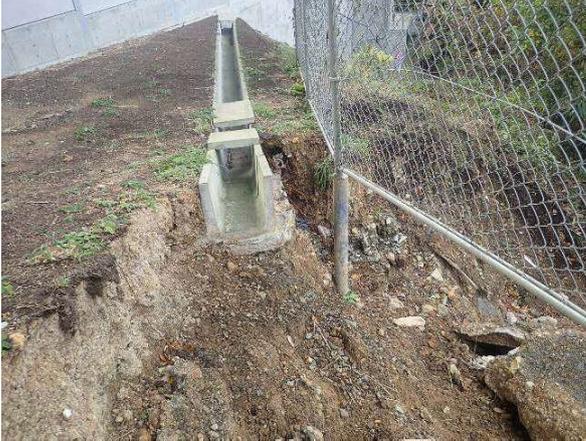
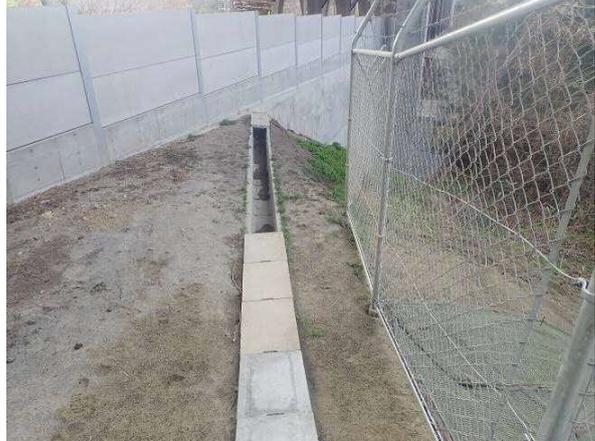
| 項目 | R1.11 出水による被災状況確認 | R2.3 工事完了後 |
|---|--|--|
| 崩壊箇所西端部 | <p data-bbox="256 725 842 790">水路の勾配変化点でオーバーフローが生じたと考えられる。</p> | <p data-bbox="858 725 1453 790">水路復旧 オーバーフロー箇所に蓋設置。</p> |

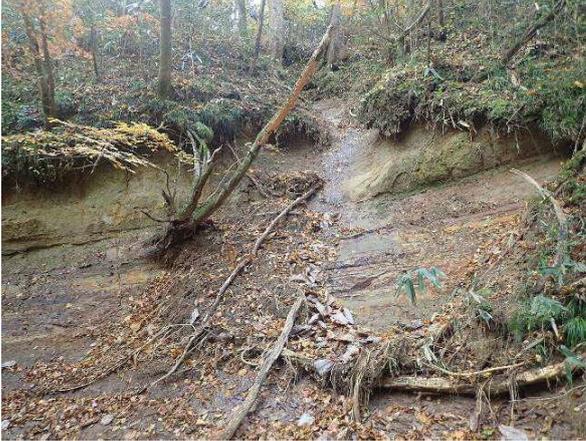
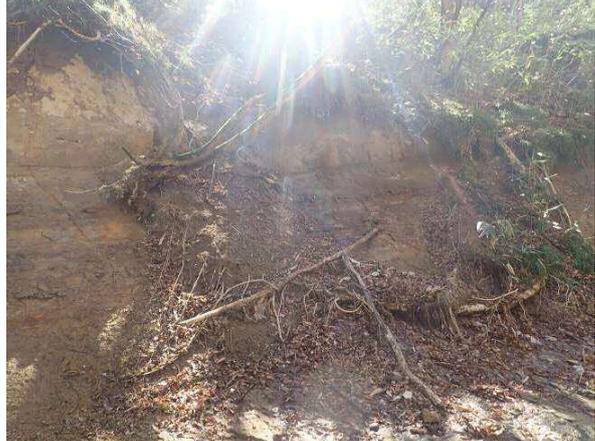
| 項目 | R1.11 出水による被災状況確認 | R2.3 工事完了後 |
|---|--|--|
| 崩壊箇所下部河川付近 | <p data-bbox="256 1238 842 1270">流出した土砂が少々残存している。</p> | <p data-bbox="858 1238 1453 1270">変化なし 新たな土砂の流出等は認められない。</p> |

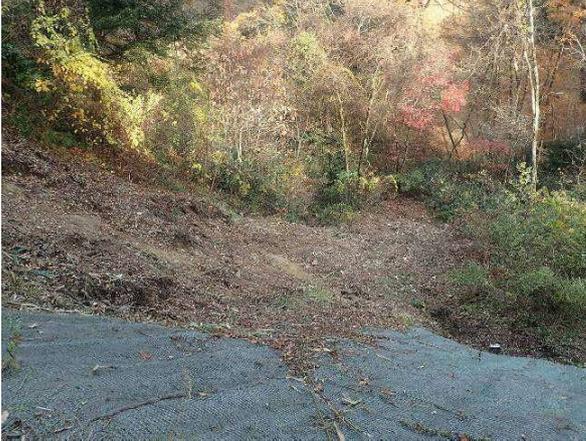
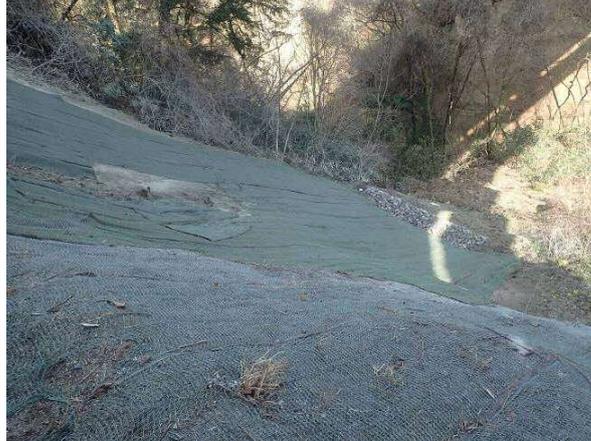
| 項目 | R1.11 出水による被災状況確認 | R2.3 工事完了後 |
|---|--|--|
| 左岸 P2 橋脚部 | <p data-bbox="256 725 842 757">被災箇所全景 上方より望む。</p> | <p data-bbox="858 725 1449 757">復旧工事完了後 上方より望む。</p> |

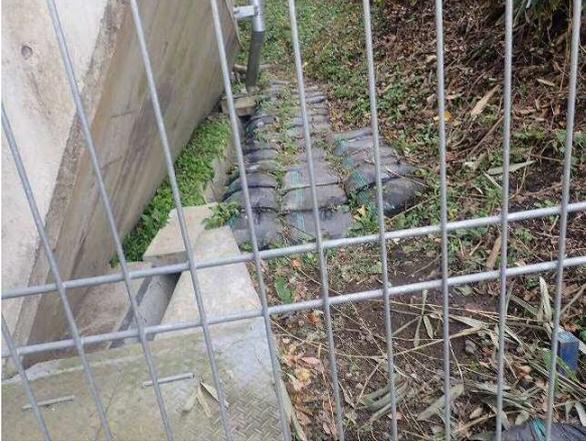
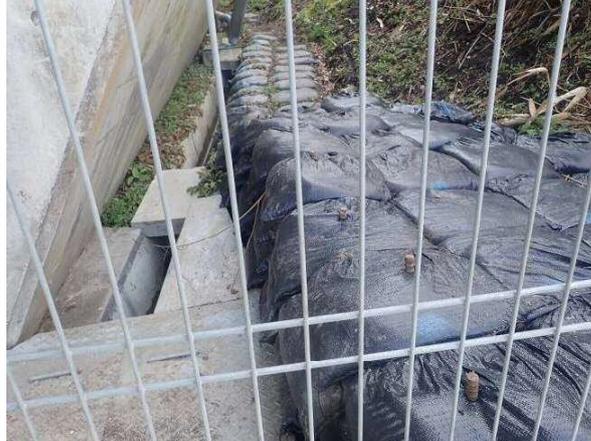
| 項目 | R1.11 出水による被災状況確認 | R2.3 工事完了後 |
|---|--|--|
| 左岸 P2 橋脚脇の水路 | <p data-bbox="256 1211 842 1243">ここでオーバーフローしたことが考えられる。</p> | <p data-bbox="858 1211 1449 1243">側溝付近の土嚢による嵩上げ。</p> |

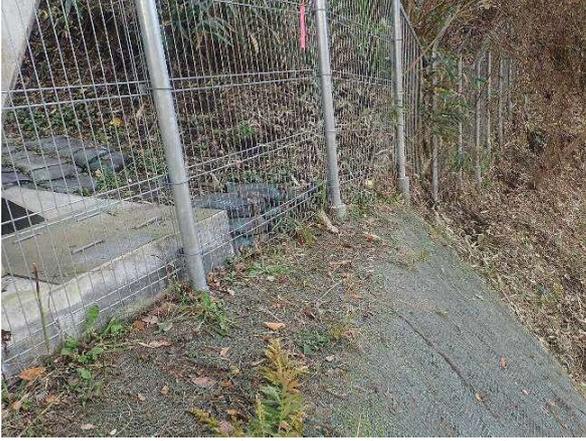
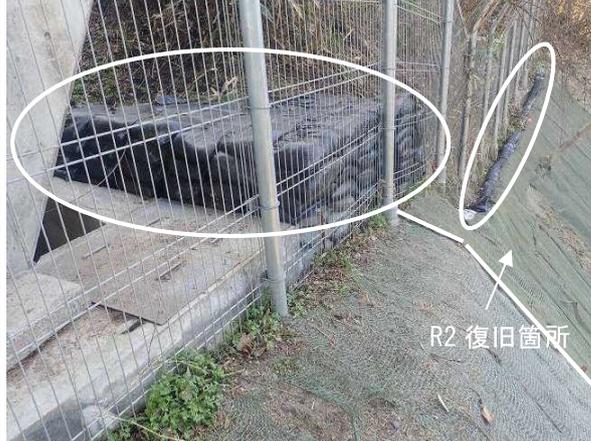
| 項目 | R1.11 出水による被災状況確認 | R2.3 工事完了後 |
|---|--|--|
| オーバーフロー箇所の近影 | <p data-bbox="256 1697 842 1729">黒い土嚢の先から水が流下したと考えられる。</p> | <p data-bbox="858 1697 1449 1729">土嚢嵩上げ、コルゲートパイプ設置。 R2 復旧箇所</p> |

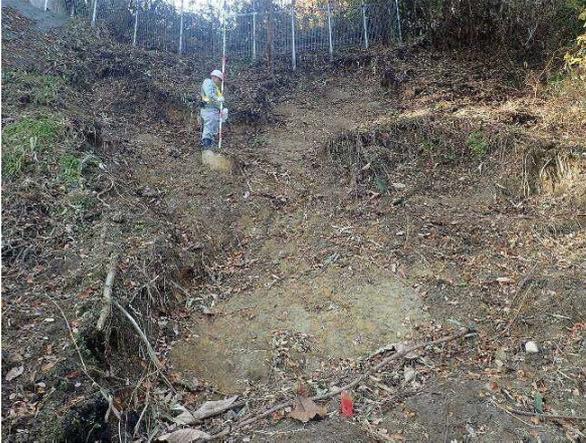
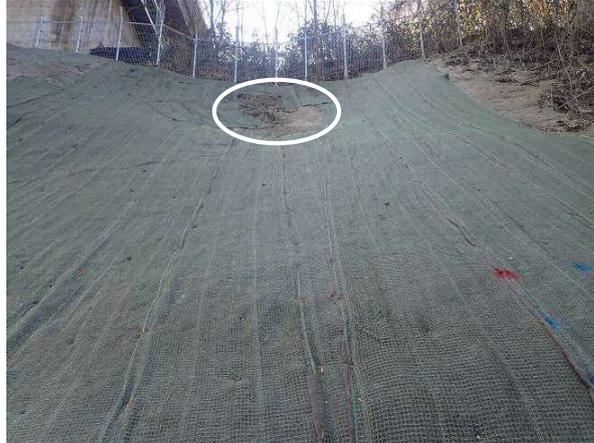
| 項目 | R1.11 出水による被災状況確認 | R2.3 工事完了後 |
|---|--|---|
| 崩壊箇所 | <p data-bbox="373 725 711 757">斜面に岩盤が露出している。</p> | <p data-bbox="863 725 1453 797">地山が残っている箇所については現状のままとしたものと考えられる。</p> |

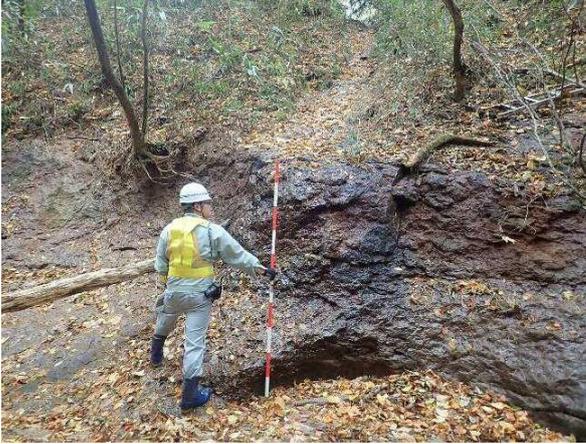
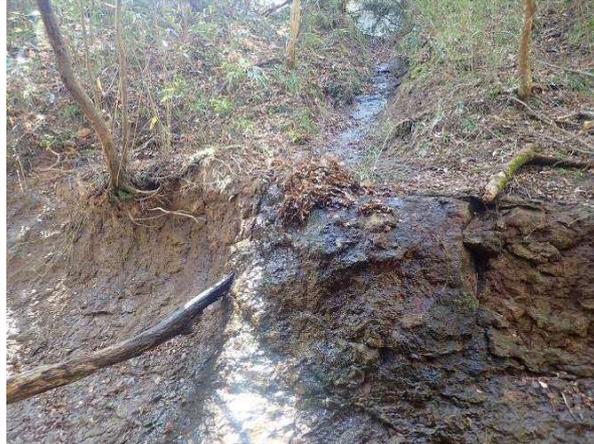
| 項目 | R1.11 出水による被災状況確認 | R2.3 工事完了後 |
|---|--|---|
| 崩壊箇所下部 河川付近 | <p data-bbox="360 1245 724 1276">土砂はほとんど認められない。</p> | <p data-bbox="863 1245 1442 1276">変化なし 新たな土砂の流出等は認められない。</p> |

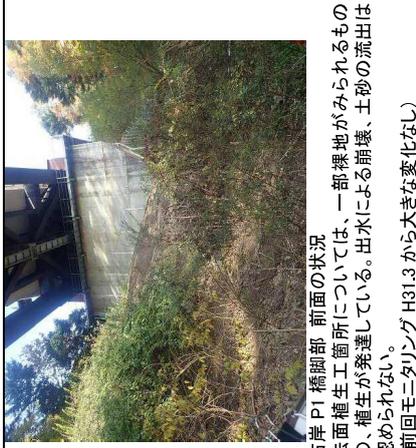
③右岸 P1 橋脚部 前面の状況
法面植生工箇所については、一部裸地がみられるものの、植生が発達している。出水による崩壊、土砂の流出は認められない。
(前回モニタリング H31.3 から大きな変化なし)

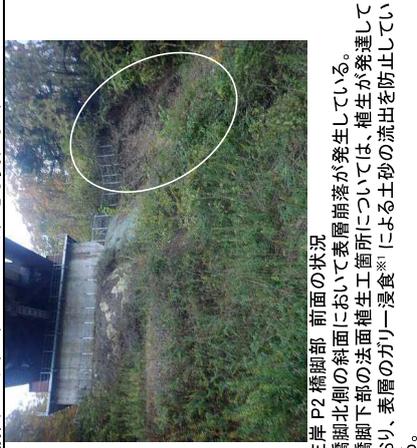
⑤左岸 P2 橋脚部 前面の状況
橋脚北側の斜面において表層崩落が発生している。橋脚下部の法面植生工箇所については、植生が発達しており、表層のガリー浸食※による土砂の流出を防止している。
(前回モニタリング H31.3 から大きな変化なし)

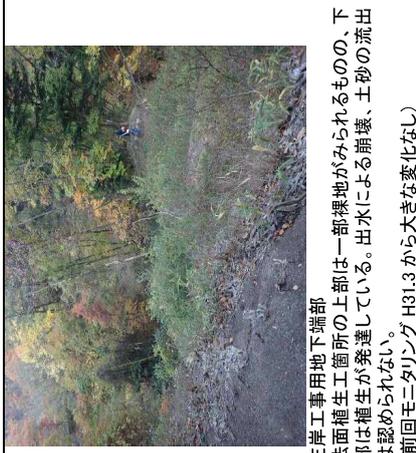
④左岸工事用地下端部
法面植生工箇所の上部は一部裸地がみられるものの、下部は植生が発達している。出水による崩壊、土砂の流出は認められない。
(前回モニタリング H31.3 から大きな変化なし)

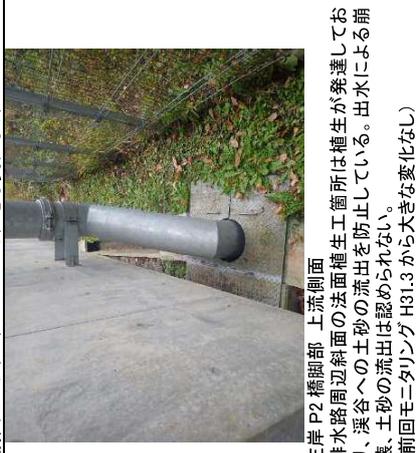
⑥左岸 P2 橋脚部 上流側面
排水路周辺斜面の法面植生工箇所は植生が発達しており、渓谷への土砂の流出を防止している。出水による崩壊、土砂の流出は認められない。
(前回モニタリング H31.3 から大きな変化なし)

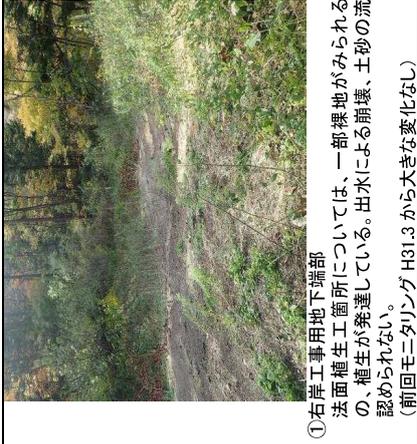
①右岸工事用地下端部
法面植生工箇所については、一部裸地がみられるものの、植生が発達している。出水による崩壊、土砂の流出は認められない。
(前回モニタリング H31.3 から大きな変化なし)

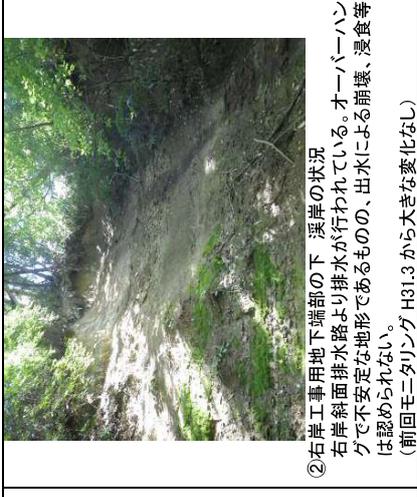
②右岸工事用地下端部の下 浅岸の状況
右岸斜面排水路より排水が行われている。オーバーハングで不安定な地形であるものの、出水による崩壊、浸食等は認められない。
(前回モニタリング H31.3 から大きな変化なし)

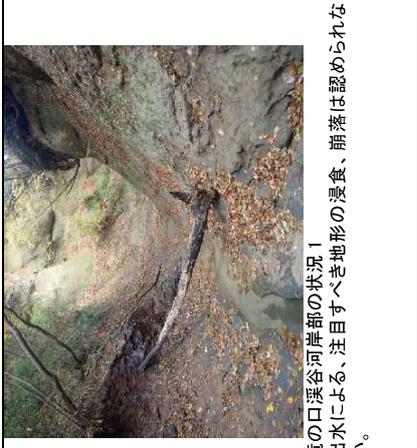
⑦竜の口渓谷河岸部の状況 1
出水による、注目すべき地形の浸食、崩落は認められない。

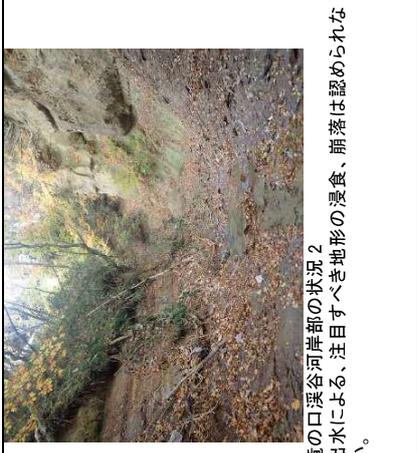
⑧竜の口渓谷河岸部の状況 2
出水による、注目すべき地形の浸食、崩落は認められない。

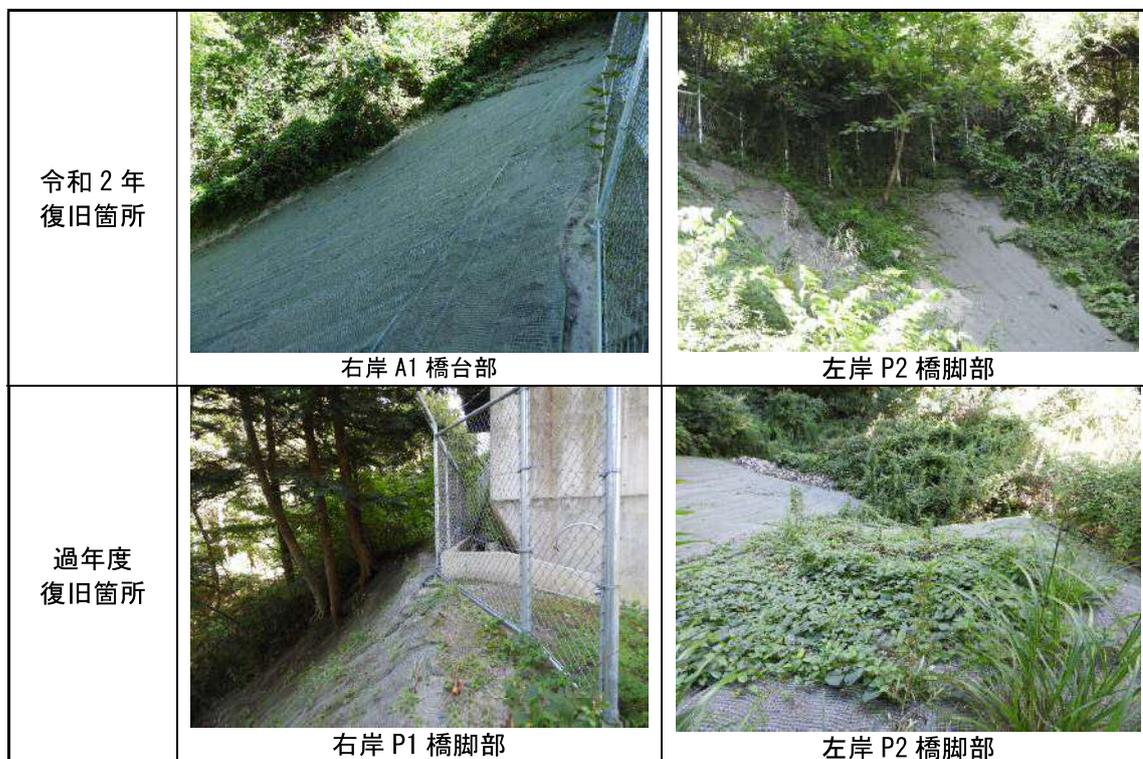
写真 4.2.3-14 令和2年（施工後）の復旧箇所の状況

過年度の復旧箇所について、令和2年9月に補足確認を行った結果、復旧箇所の斜面は安定している状況が確認されており、新たな崩落や降雨、出水による影響は認められていない。

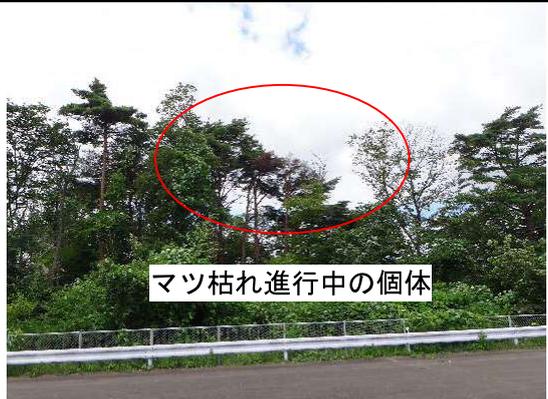
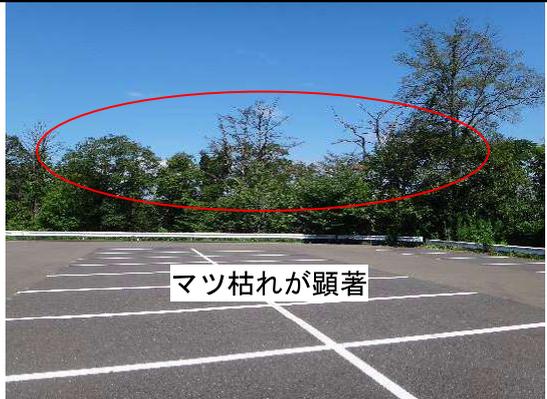
| <p>動物公園 第 3 駐車場 周辺</p> | <p>マツ枯れ進行中の個体</p> | <p>マツ枯れが顕著</p> |
| | <p>動物公園第 3 駐車場周辺のマツ枯れ被害木の状況 (平成 30 年 7 月 27 日撮影)</p> | <p>動物公園第 3 駐車場周辺のマツ枯れ被害木の状況 (平成 30 年 8 月 22 日撮影)</p> |

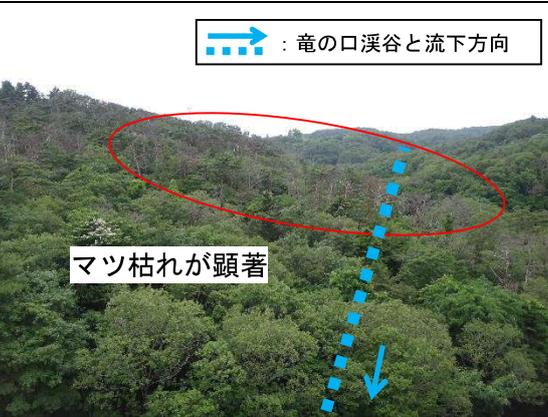
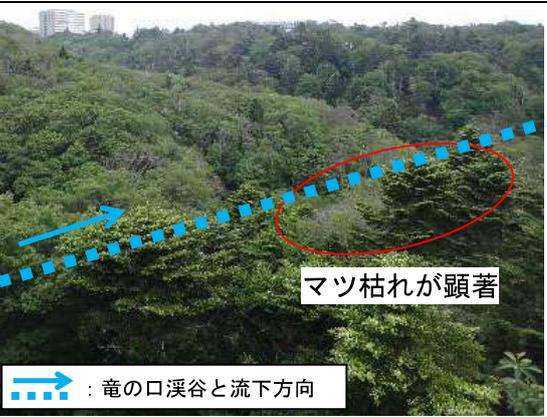
| <p>竜の口溪谷 周辺</p> | <p>マツ枯れが顕著</p> <p>→ : 竜の口溪谷と流下方向</p> | <p>マツ枯れが顕著</p> <p>→ : 竜の口溪谷と流下方向</p> |
| | <p>竜の口溪谷周辺のマツ枯れ被害木の状況 (竜の口橋梁上流方向、右岸側) (平成 30 年 6 月 26 日撮影)</p> | <p>竜の口溪谷周辺のマツ枯れ被害木の状況 (竜の口橋梁下流方向、右岸側) (平成 30 年 6 月 26 日撮影)</p> |

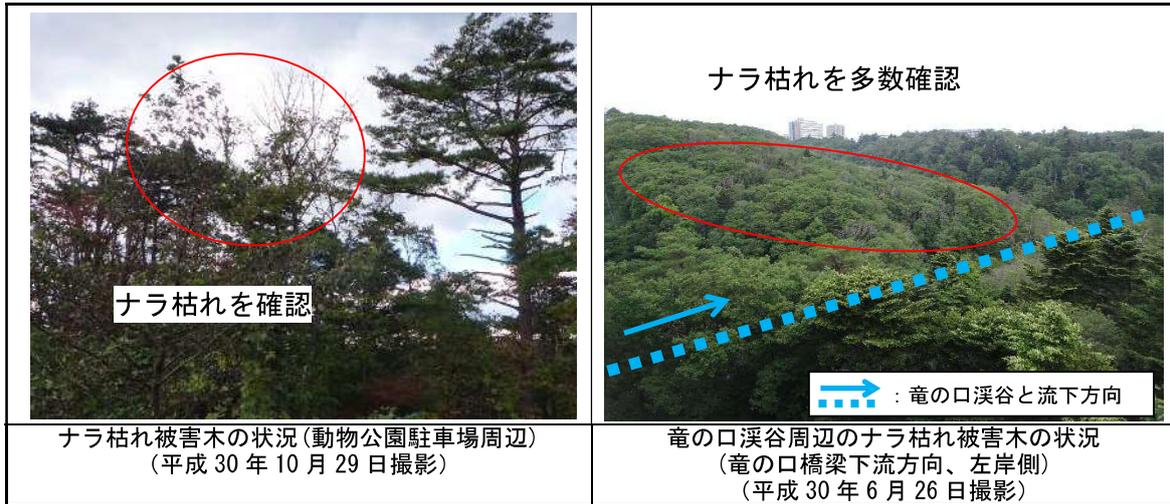
写真 4. 2. 3-24 事業地周辺のナラ枯れ被害木の状況

調査範囲内においては、動物公園第3駐車場周辺でナラ枯れが確認されているものの、本被害は、カシノナガキクイムシが樹体内に持ち込むナラ菌の感染により、道管の通水障害を起こすことにより枯死に至るものであり、本事業に係る工事が起因とされるものではないと判断された。

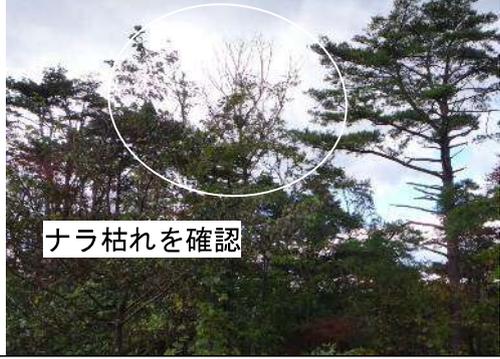
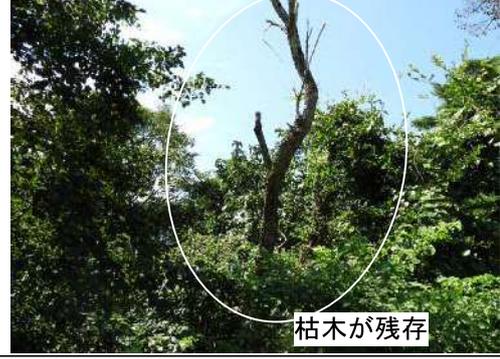
| 年度 | 平成30年度（平成30年6月26日撮影） | 令和2年度（令和2年9月8日撮影） |
|---|--|--|
| | <p>ナラ枯れを確認</p> | <p>枯木が残存</p> |

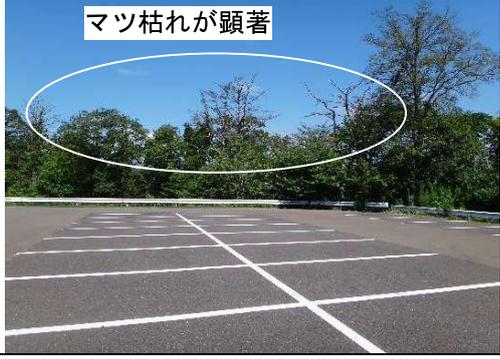
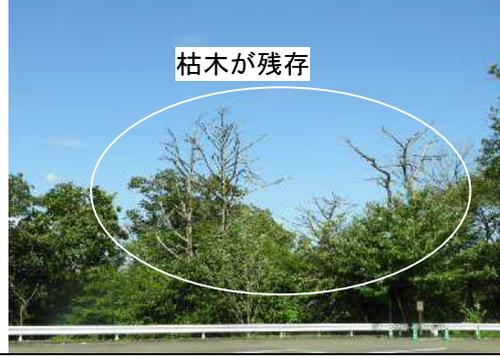
| 年度 | 平成30年度（平成30年6月26日撮影） | 令和2年度（令和2年9月8日撮影） |
|---|--|--|
| | <p>マツ枯れが顕著</p> | <p>枯木が残存</p> |

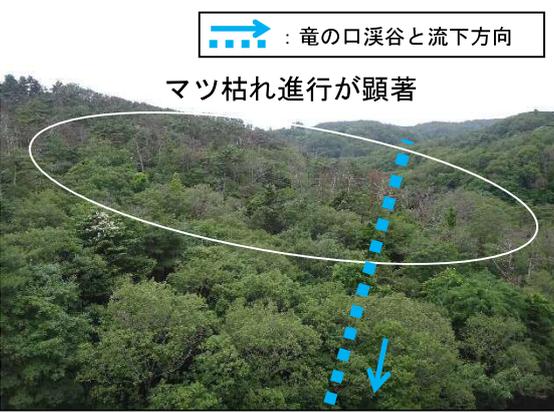
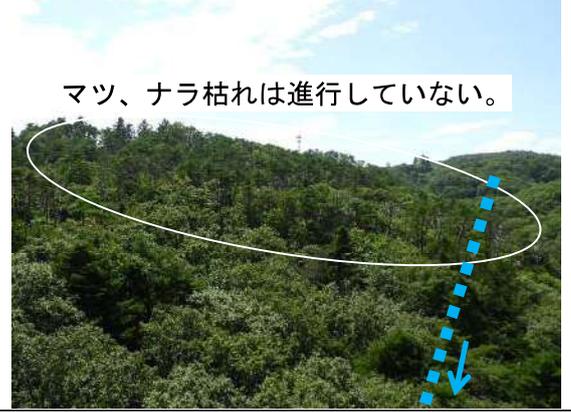
| 年度 | 平成30年度（平成30年6月26日撮影） | 令和2年度（令和2年9月8日撮影） |
|---|---|---|
| 竜の口 溪谷周辺 | <p>竜の口溪谷と流下方向</p> <p>マツ枯れ進行が顕著</p> | <p>マツ、ナラ枯れは進行していない。</p> |

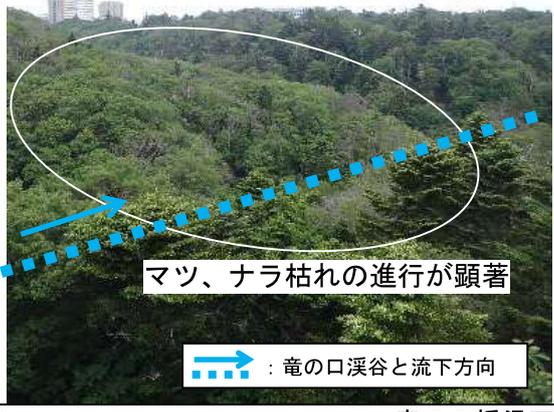
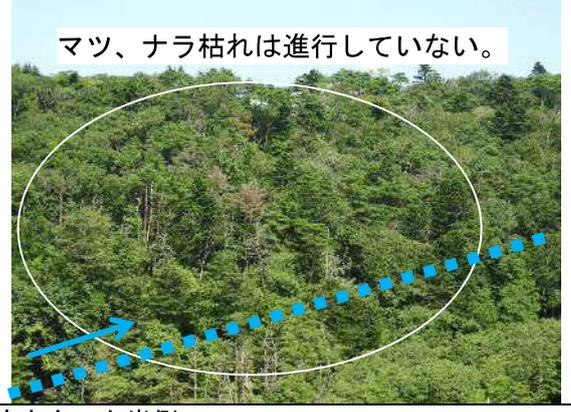
| 年度 | 平成30年度（平成30年6月26日撮影） | 令和2年度（令和2年9月8日撮影） |
|---|---|---|
| | <p>マツ、ナラ枯れの進行が顕著</p> <p>竜の口溪谷と流下方向</p> | <p>マツ、ナラ枯れは進行していない。</p> |
