## 6.5. 水質

## 6.6. 水象(地下水)

## 6.7. 水循環

## 6.8. 地形・地質

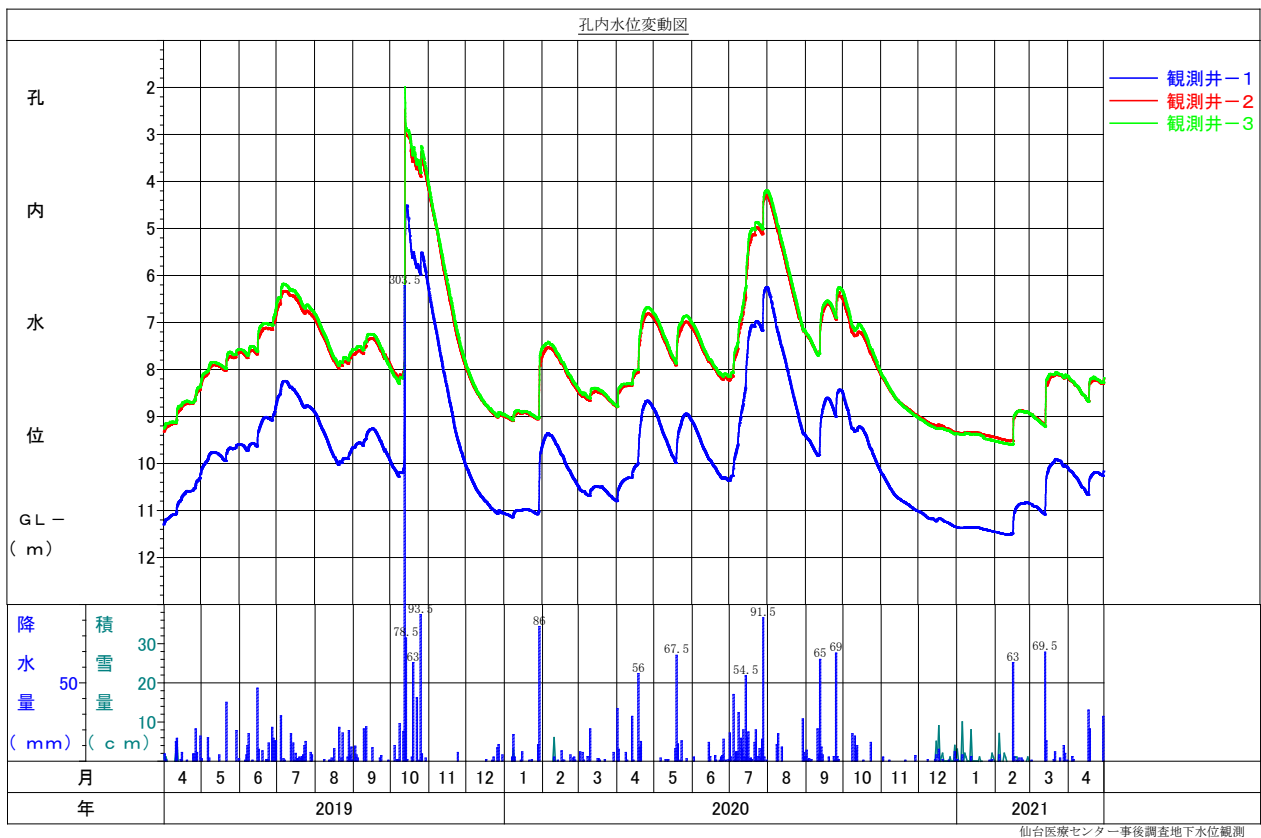
図 6.6-2 地下水位の変動

図中にはアメダス(地域気象観測システム)の仙台観測地点における日降水量及び日積雪量を併せて掲載した。

観測期間中の地下水位は、観測井 1 では GL-11.51m~-4.51m、観測井 2 では GL-9.52m~-2.47m、観測井 3 では-9.59m~-1.99m で推移していた。なお、地下水位は降雨と連動していた。

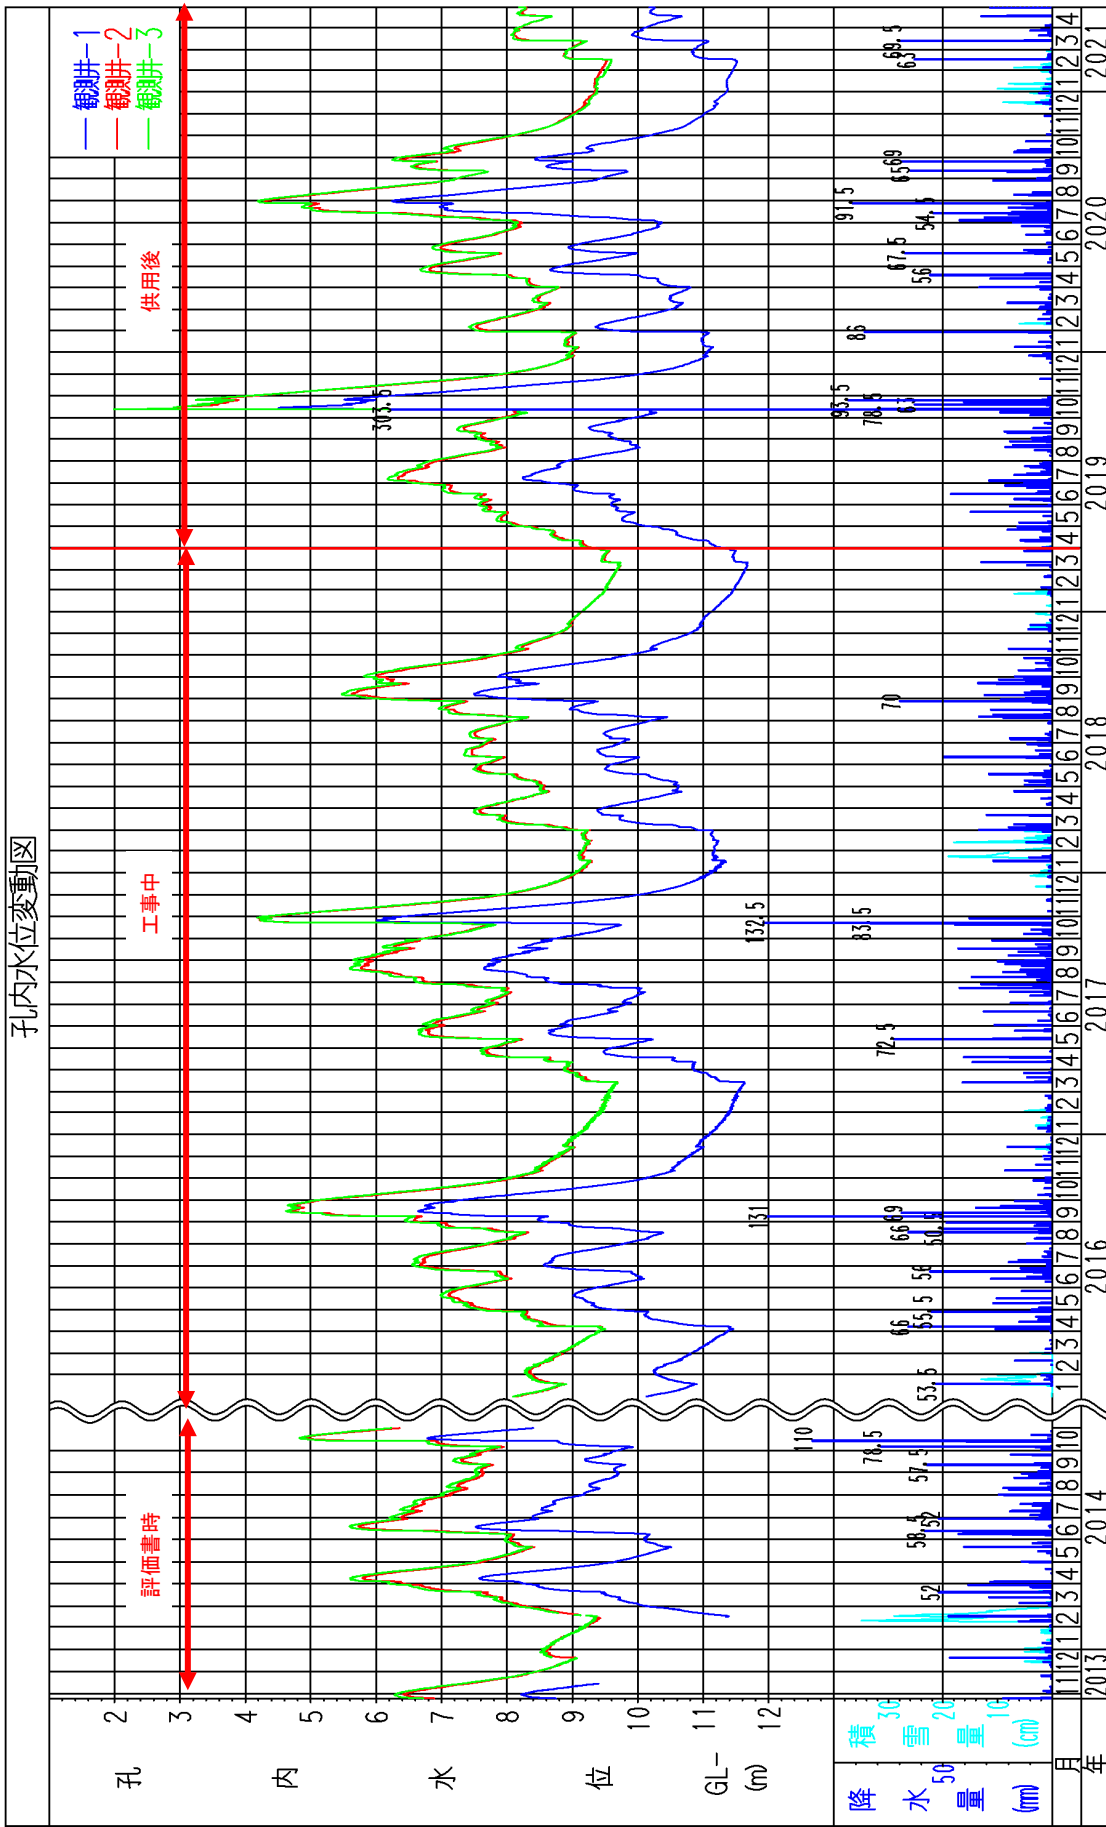
図 6.4-3 評価書の地下水水位観測結果と事後調査結果の比較

観測期間中において、各観測井ともに平均水位の著しい低下はみられなかった。観測期間中の最高水位を、評価書時と事後調査時(供用後)で比較すると、観測井 1 で GL+2.29m、観測井 2 で GL+2.45m、観測井 3 で GL+2.86m の上昇がみられたが、これは令和元年 10 月の台風 19 号による突出した降水量(303.5mm)による水位の上昇であり、工作物の出現に伴うものではない。また、観測期間中の最低水位は、工事着手前と比較して GL-0.11m~-0.24 m の差であった。

継続的な地下水位観測の結果、各観測井の水位は降雨に連動しており、施設の存在及び供用による影響はみられなかった。また、環境保全措置として、職員及び利用者等に対する水利用量削減・節水の啓発を行い、水利用量の削減に努めていることから、本事業に係る地下水位への影響は、事業者の実行可能な範囲で低減されているものと評価する。

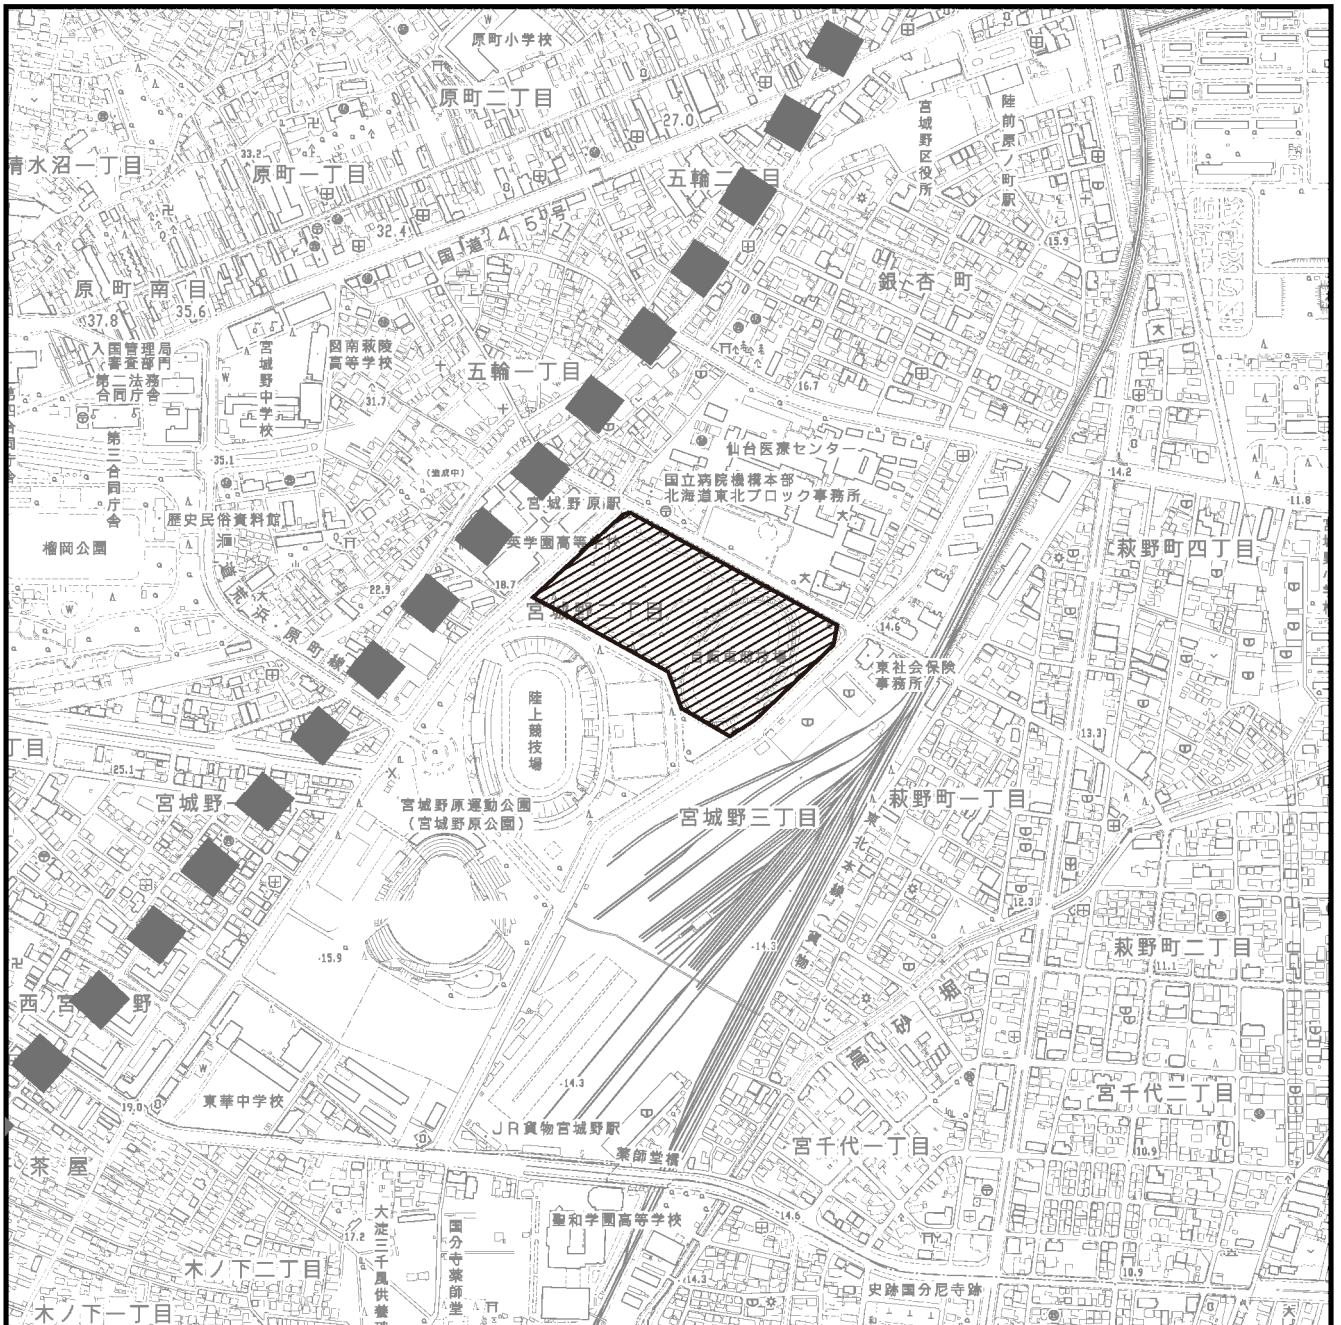
図 6.8-1

本施設の完成後の配置は、地形・地質に影響があるような大きな変更はない。本施設の北西約100mには図 6.8-1 に示すとおり長町・利府線断層が存在するが、本施設の造成区域には崩壊地、地すべり地及び大規模な断層はない。

本施設の配置計画は、評価書から大きな変更はない。よって、本施設の北西約 100mには長町・利府線断層が存在するが、本施設の造成区域には崩壊地、地すべり地及び大規模な断層はなく、工作物の出現に伴う土地の安定性への影響はないとした評価書の予測と同様の結果であった。

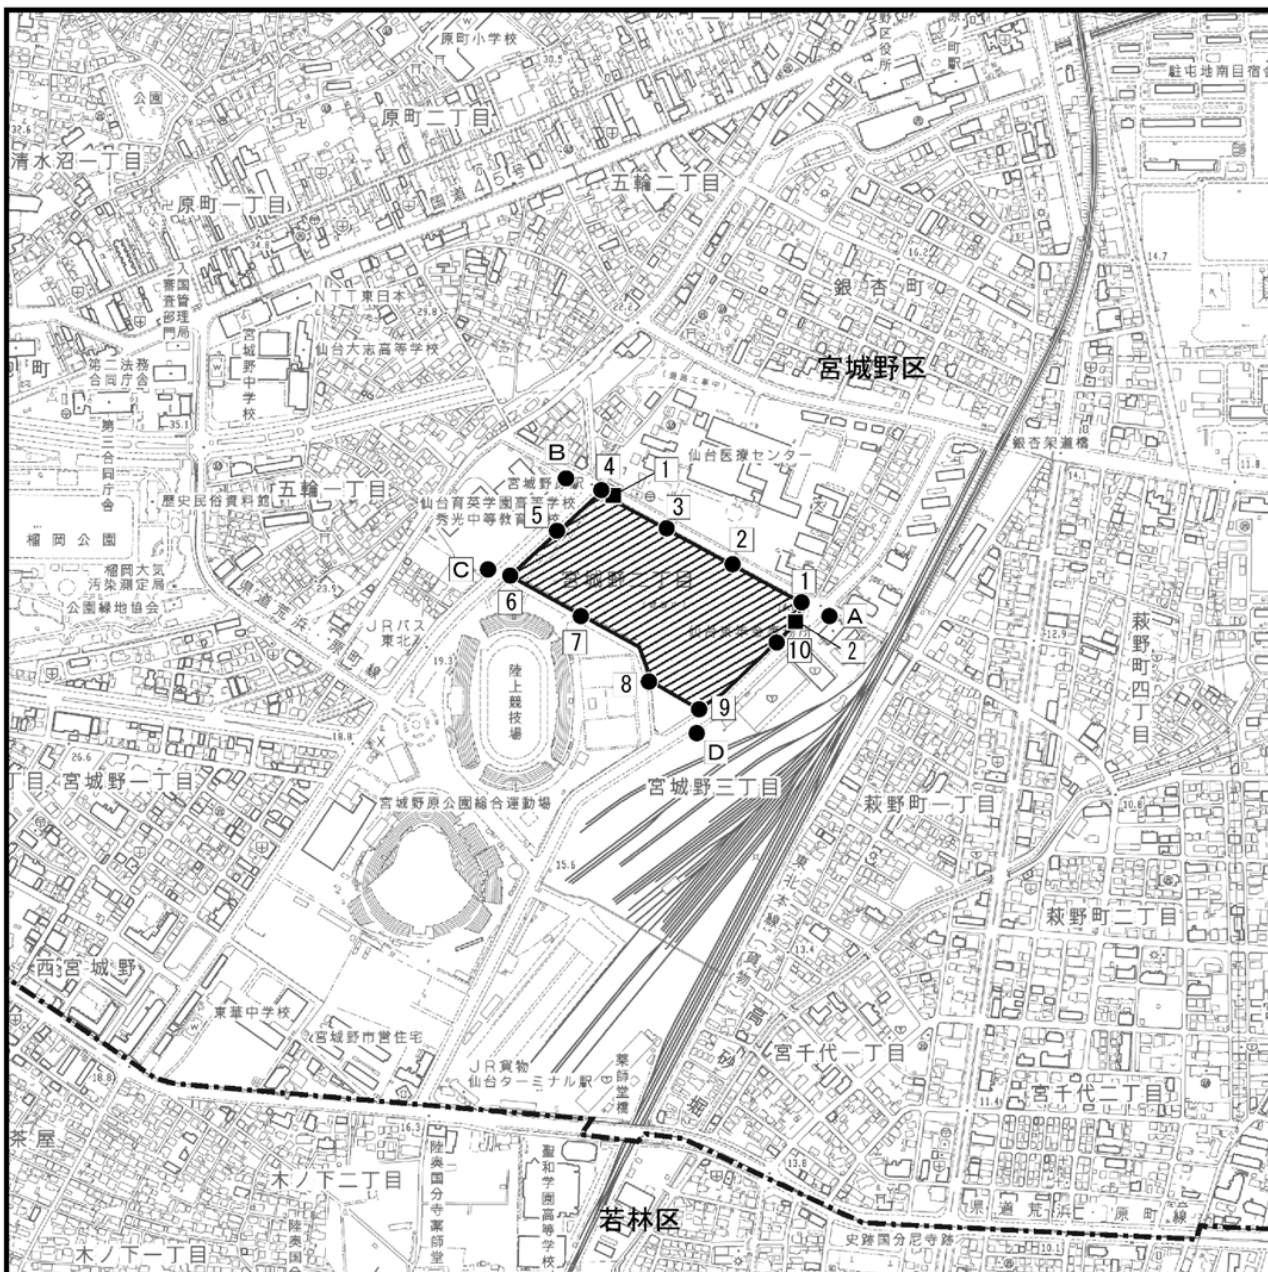
図 6.5-1 地盤沈下(水準測量)調査地点

完成後(開院前)の調査の結果、工事中との較差(表中の較差 2)は-0.002m~+0.008m であり、制限値\*(-0.020m~+0.020m)内であった。

また、病院の事業活動が定常となる時期の調査の結果、完成後(開院前)との較差(表中の較差 3)は-0.011m~-0.005m であり、制限値\*(-0.020m~+0.020m)内であった。

水準測量の結果、掘削前から供用後までの地盤の変動は制限値内であり、施設の存在及び稼働による影響は見られなかった。
