第6章 事後調査の結果

第1節 地形・地質調査

平成25年度の現地踏査は、平成25年12月20日に実施した。

図 6.1.1-1 現地踏査における確認状況(平成 25 年 12 月 20 日実施)

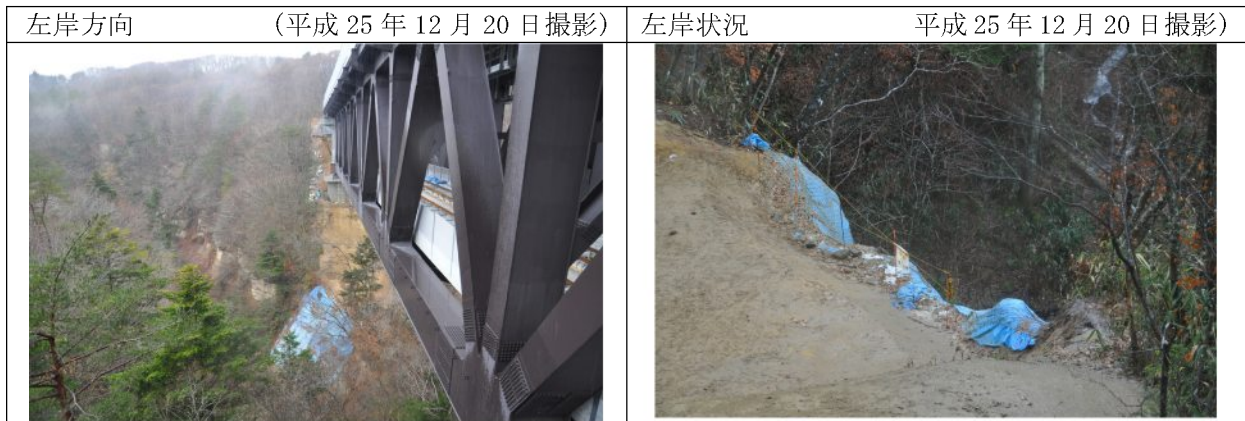
写真6.1.1-1 左岸 竜の口溪谷急斜面の状況

左岸工事箇所の架設栈橋撤去工事中の竜の口溪谷急斜面の状況は写真6.1.1-1に、竜の口溪谷河床部の状況は写真6.1.1-2に示すとおりである。

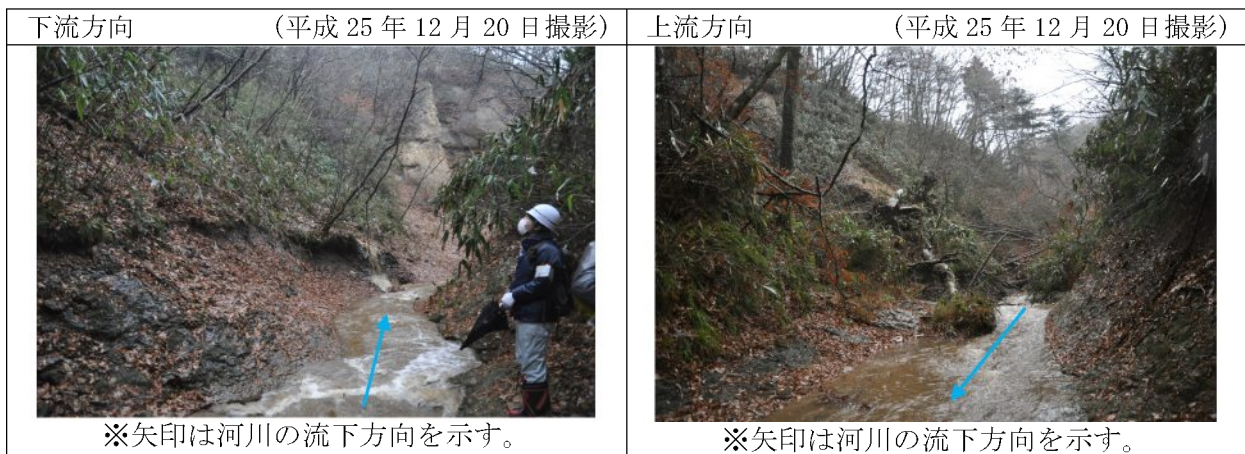
写真6.1.1-2 工事箇所直下の竜の口溪谷河床部の状況

工事箇所直下の河床部には工事による地形変化は認められない。写真6.1.1-2の上流方向の倒木は、工事箇所上流側の斜面で自然に発生したものである（H22.9.29時点で既に存在）。

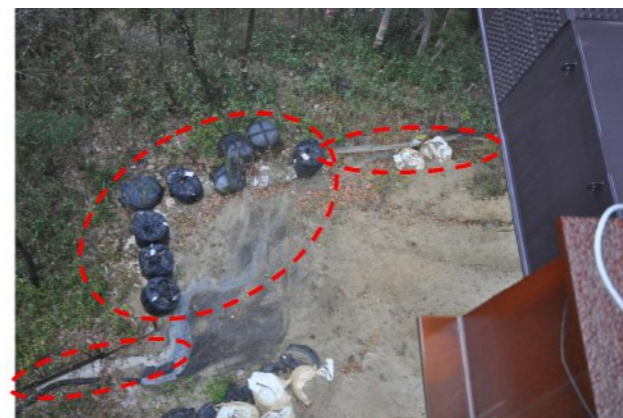
①右岸工事用地下端部
木柵と大型土嚢により、溪谷への土砂流出を予防している(H24.12.26 と変化なし)。

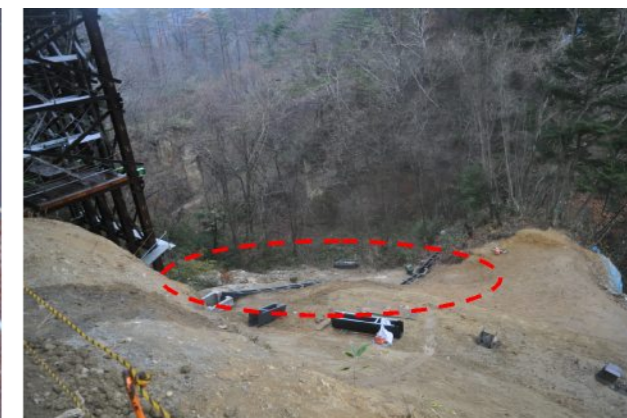
④左岸工事用地下端部
木柵と土嚢により、溪谷への土砂流出を予防している(H24.12.26 と変化なし)。

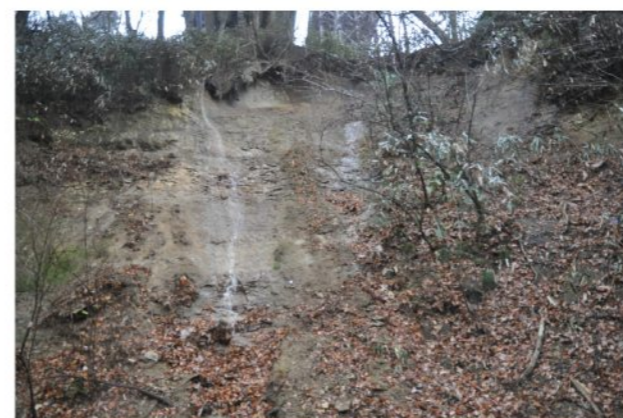
②右岸工事用地下端部の下 溪岸の状況
工事用地からの土砂流下や排水流出跡は認められない。オーバーハングで不安定な地形だが新たな崩壊は発生していない(H24.12.26 と変化なし)。

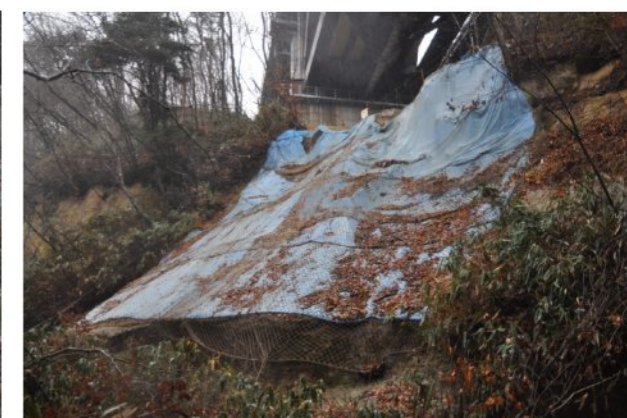
⑤左岸橋脚前面の状況
シートとネットで表層のガリー浸食^{※1}による土砂流出を防止している(H24.12.26 と変化なし)。

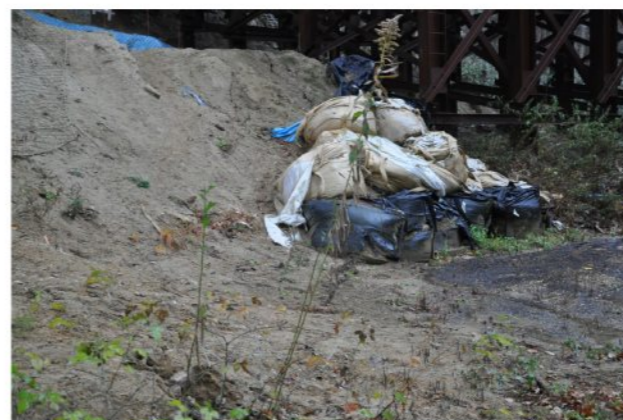
③右岸棧橋と橋脚周辺
地山表層は整形後に降雨でガリー浸食^{※1}され、一部表層土砂が流出したため、大型土嚢とシートによる処置を行い更なる土砂流出を防止している。シートがかかっていない部分は土砂流出していない部分である。

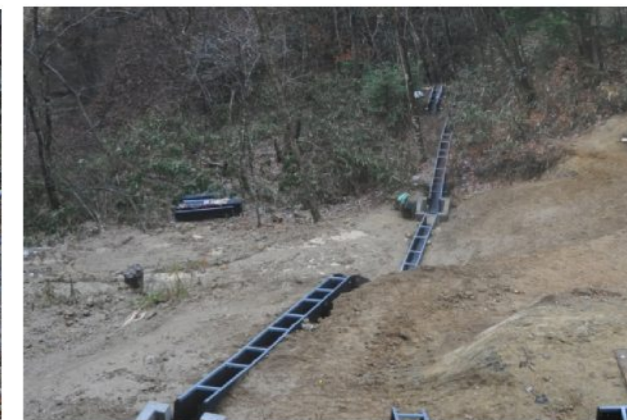
⑥左岸工事用地法面
法面排水工を施工中である。

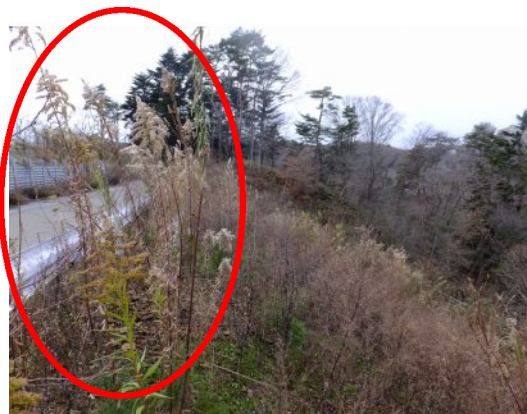
セイタカアワダチソウは、補強土擁壁法面の主に天端や法尻、八木山ベニーランド駐車場に隣接する造成法面に広く生育していた。生育範囲、生育密度は非常に高い状況であった。

写真-1 セイタカアワダチソウ
（補強土擁壁の天端部）

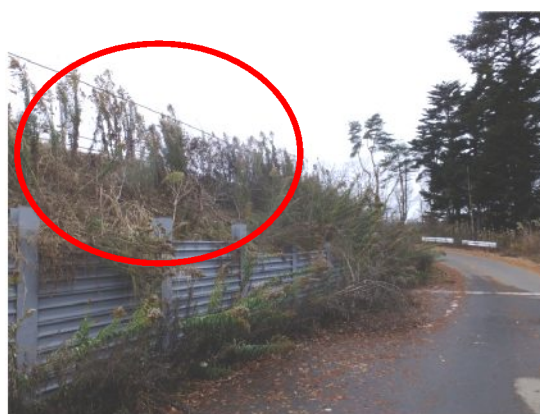
写真-2 セイタカアワダチソウ
（駐車場隣接法面）

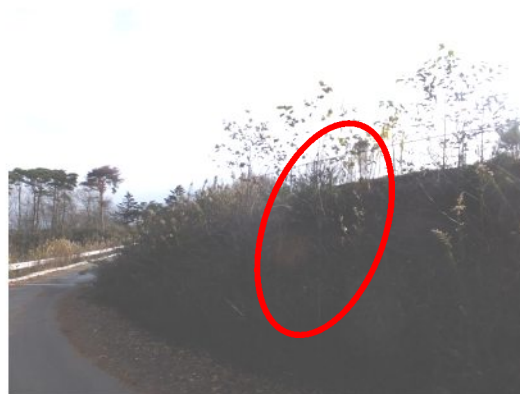
オオブタクサは、八木山ベニーランド駐車場に隣接する造成法面付近で生育が確認された。セイタカアワダチソウと比較して、生育範囲は局所的であった。

写真-3 オオブタクサ（駐車場隣接法面）

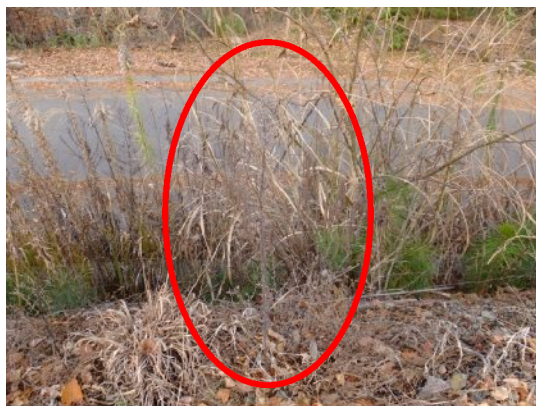
ヒメムカシヨモギは、八木山ベニーランド駐車場に隣接する造成法面の上部等で確認された。生育個体数はセイタカアワダチソウ、オオブタクサと比べると非常に少なかった。平成 25 年度の調査では、補強土擁壁法面で生育が確認されていたが、本種は先駆性の種であり、その他の植物の発達により淘汰されたものと考えられる。

写真-4 ヒメムカシヨシモギ（駐車場隣接法面）

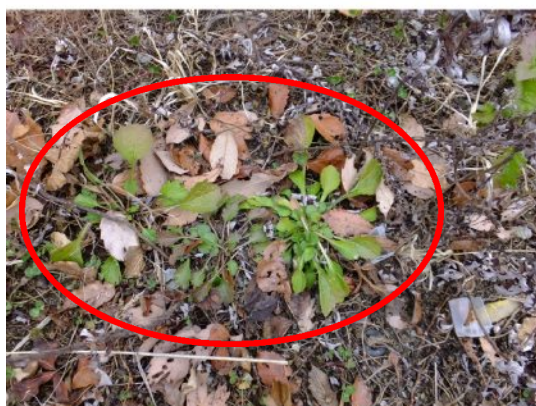
ヒメジョオンは、取付道路際の草地や八木山ベニーランド駐車場に隣接する造成法面で確認された。生育個体数はセイタカアワダチソウ、オオブタクサと比べると非常に少なかった。

写真-5 ヒメジョオン(取付道路沿道)
