第7章 調査結果に基づく影響予測及び環境保全措置の検討

第1節 調査結果の検証

委託業務名：平成25年度 都市計画道路川内旗立線環境影響評価事後調査業務委託

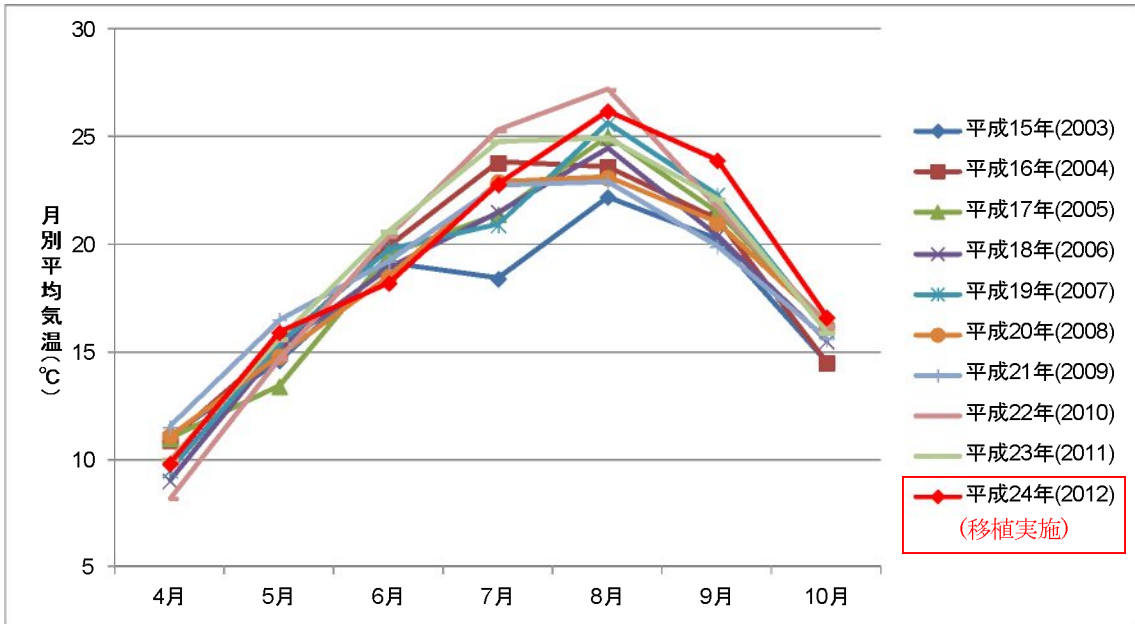
図 7.1.2-1 過去 10 年間の月別平均気温の推移 (仙台管区気象台)

トウゴクミツバツツジの生育悪化に至った原因として、以下の要因が考えられる。

- ・トウゴクミツバツツジは、環境保全措置の必要性について検討を実施し、移植対象種に選定した平成 23 年 11 月の時点では、既に落葉しており、同定が困難だったため、平成 24 年春季に種の同定・移植を実施する計画としていた（事後調査報告書（第 4 回）において報告済み）。しかし、平成 24 年 4 月に当初予定していた移植候補地である []で土地利用の計画変更予定があることがわかり、[]への移植が出来なくなったため、移植候補地の再選定を行った。一方で、市道 25 号線の拡幅工事は、平成 24 年夏季からの着工が予定されており、工事着工前に移植するためには、本種の移植適期である秋季～冬季（積雪前）での移植実施は困難な状況であった。これらを踏まえ、平成 24 年 6 月に移植を行ったものの、移植適期外での移植によるストレスが大きく、活着が難しかったものと推察される。
- ・本種は、日当たりの良い乾燥地を好む種ではあるが、移植を実施した平成 24 年度は、夏季の気温が例年と比較して高く、8 月の降水量が過去 10 年間で最も少ない等、移植後の気象条件が厳しかったことも、生育の悪化に影響を及ぼしたものと推察される。なお、移植条件（移植適期外での移植）や気象状況を踏まえると、移植 1 ヶ月後のモニタリング以降にも、モニタリング調査の追加等により、移植個体の状態について経過観察を行い、必要に応じて対応の検討を行うことが望ましかったものとする。

平成 24 年度に移植を行った緑化植物のトウゴクミツバツツジについては、事後調査報告書（第 5 回）において、平成 24 年 7 月調査時に 1 個体は葉が落ちており衰弱が見られたが、その他の 4 個体については葉の一部に枯れが見られるものの概ね生育状況は良好であり、引き続き、生育状況についてモニタリングを行うものとしていたが、本年度の調査ではいずれの個体も葉を展葉しておらず、枯死と判断された。本種については、平成 25 年 4 月の巡回調査時に既に枯死が確認されており、再移植等の環境保全措置が実施できなかった。今後、環境保全措置として移植を行う場合は、移植条件や気象条件を踏まえ、移植 1 ヶ月後のモニタリング以降も、状況に応じたモニタリング調査の追加等により、移植個体の状態について経過観察を行い、必要に応じて対応を検討するものとする。

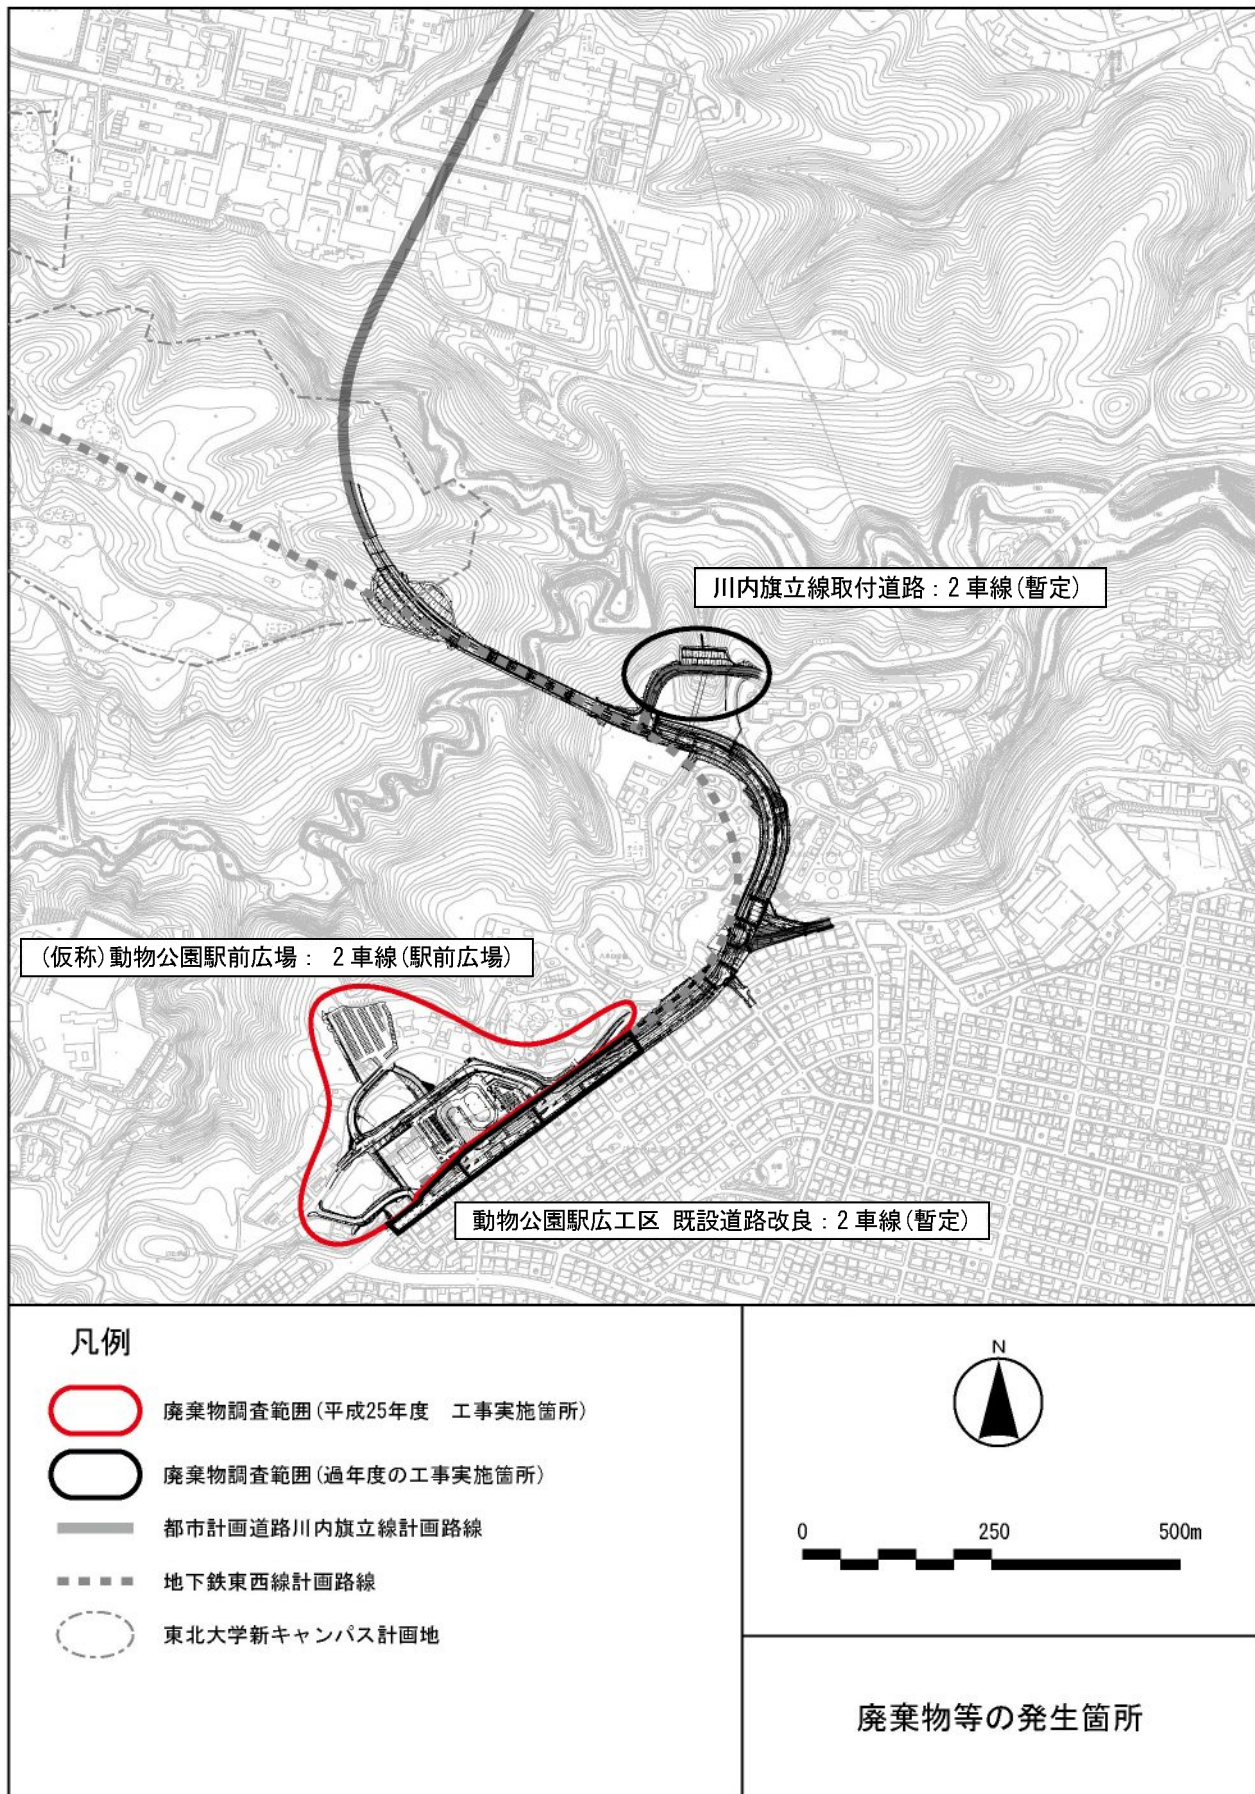
図 7.1.4-1 廃棄物等の発生箇所

アスファルト・コンクリート殻は、2 車線（暫定）における工事において 1300.37 m³、および評価書段階では計画されていなかった 2 車線（駅前広場）の工事において 1301.96 m³ が発生している。これらを合わせた現時点での実績数量は、2602.33 m³ と 2 車線（暫定）工事において予測された発生量（6,300.00 m³）の約 4 割である。但し、評価書の 2 車線（暫定）工事における発生量は現在未着工区間の発生量も含めた値である。なお、これらの廃棄物は全て再生処理工場において再生化されている。

※「2 車線（暫定）」には、評価書時点では詳細計画が未定であったために予測対象としなかった仮設道路（川内旗立線取付道路）による発生量を含むものである（図 7.1.4-1 参照）。

※ 2 2車線（暫定）は、仮設道路（川内旗立線取付道路）及び動物公園駅広工区 既設道路改良工事における発生量を示している。（図 7.1.4-1 参照）

※ 3 2車線（駅前広場）は（仮称）動物公園駅前広場の工事における発生量を示している。（図 7.1.4-1 参照）

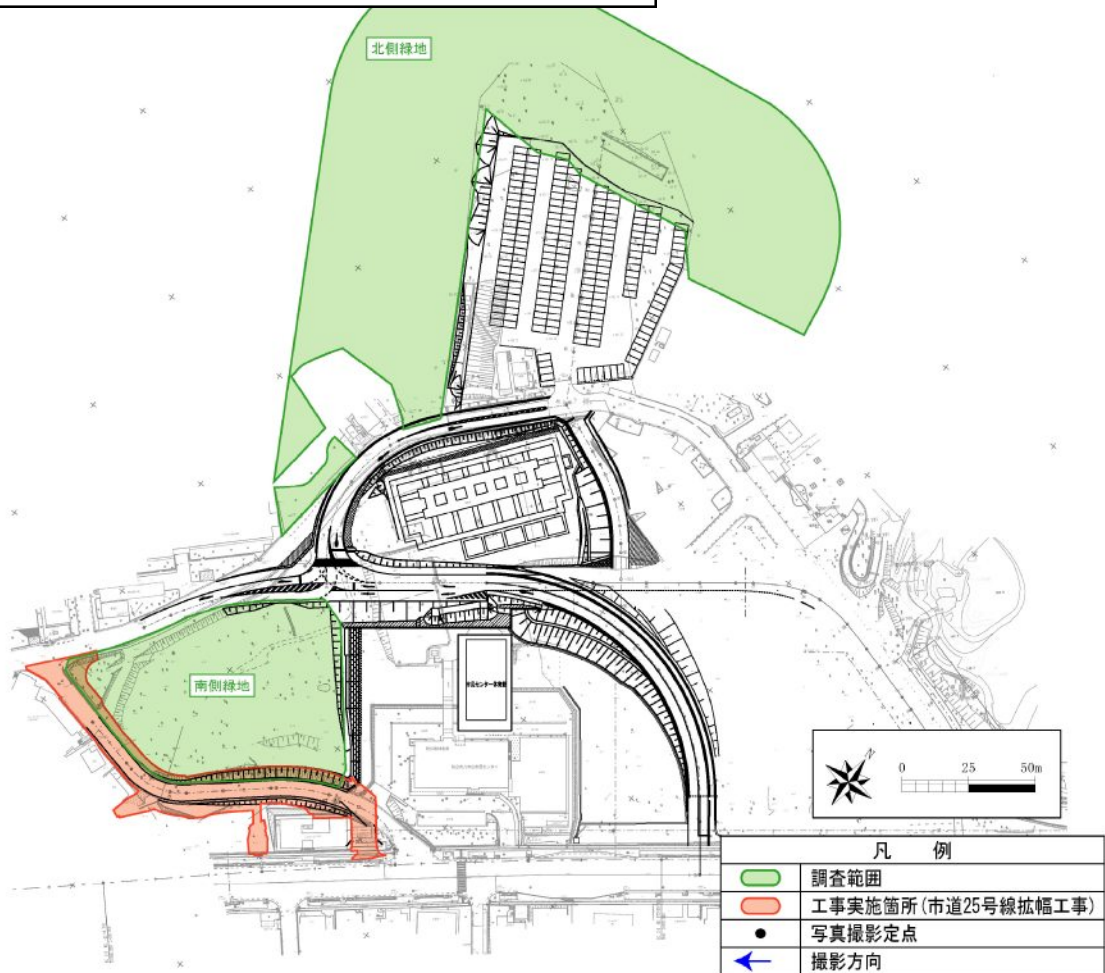
図 7.2.2-1 写真撮影定点位置図（（仮称）動物公園駅前広場周辺）

（仮称）動物公園駅前広場周辺においては、市道 25 号線の拡幅工事が行われ、南側緑地及び市道 25 号線の南側のアカマツ林の一部が改変されたことから、新たに定点撮影地点を設定し、植生の回復状況のモニタリングを行うこととする。定点撮影地点を図 7.2.2-1 に示す。
