第6章 事後調査の結果

第1節 地形・地質調査

地下鉄東西線開通（平成27年12月6日）による重要な地形・地質への影響を把握するため、開通前の平成27年11月及び開通3ヵ月後の平成28年3月に現地踏査を実施した。なお、竜の口橋梁の工事は、平成26年3月に完了している。

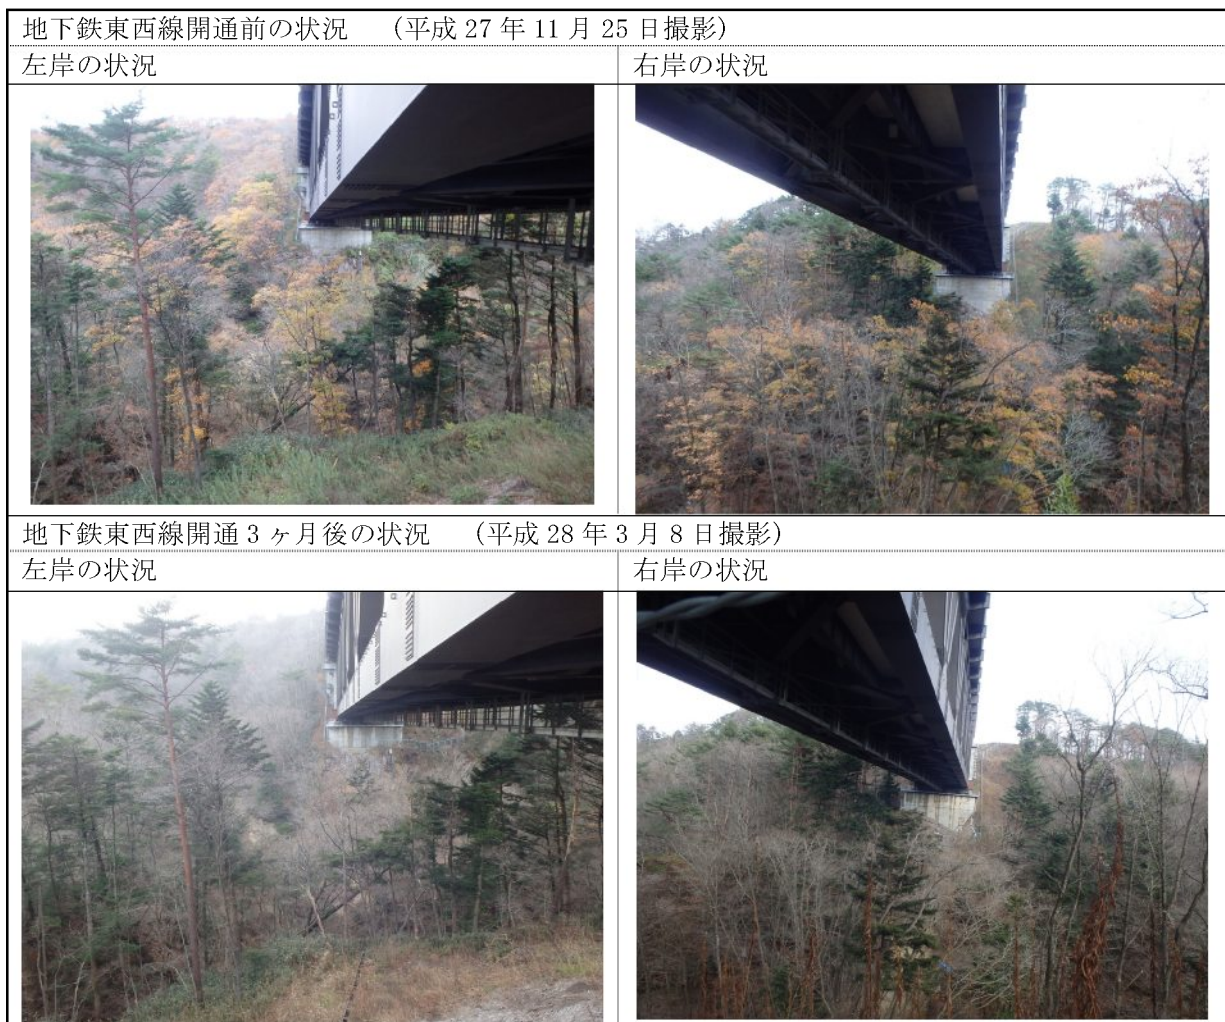
写真 6.1.1-1 竜の口溪谷急斜面の状況

現地踏査の結果、架設栈橋の撤去箇所については、工事改変区域の斜面の崩壊防止（崩壊の拡大防止）や豪雨等に伴う表層土砂の流出等を防止するため、斜面排水路、法面植生工が施工されており、状況に応じた適切な措置が実施されていることを確認した。法面植生工は、前回調査時（平成26年5月）と比べて植生が発達し、急斜面の土砂流出の防止が図られていることを確認した。但し、急傾斜部については、周辺の法面と比べて植生の発達が進んでいなかった。

なお、地下鉄東西線供用により重要な地形・地質に変化が生じている箇所は認められなかった。

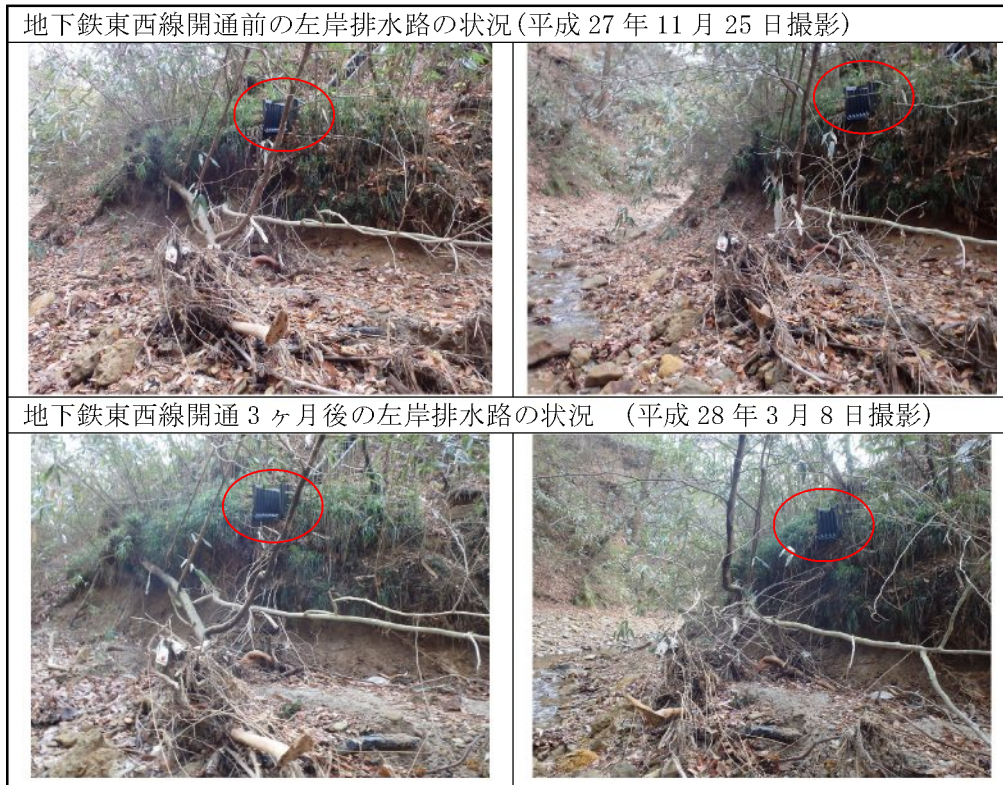
写真 6.1.1-3 (1) 斜面排水路の竜の口溪谷への排水状況 (左岸)

左岸側・右岸側ともに斜面排水路接続箇所の周辺地形に著しい浸食等が生じていないことを確認した。

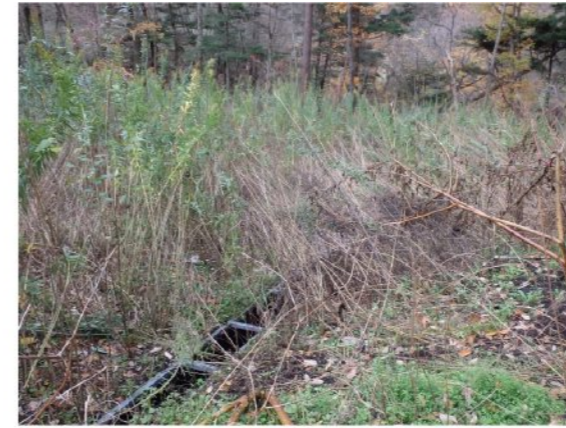
①右岸工事用地下端部
前回調査(H26.5.29)から法面植生工箇所の植生が発達し、溪谷への土砂流出を予防している。

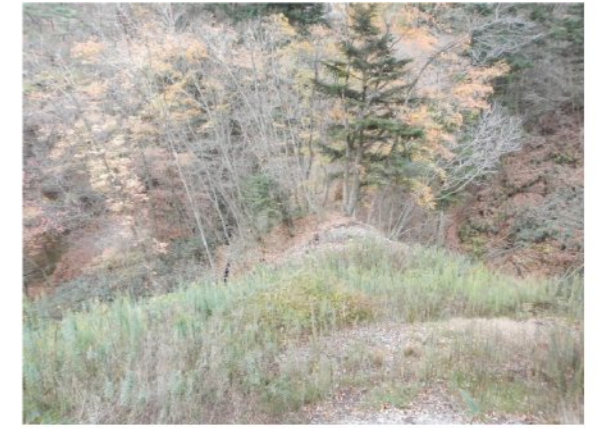
④左岸工事用地下端部
前回調査(H26.5.29)から法面植生工箇所の植生が発達し、溪谷への土砂流出を予防している。

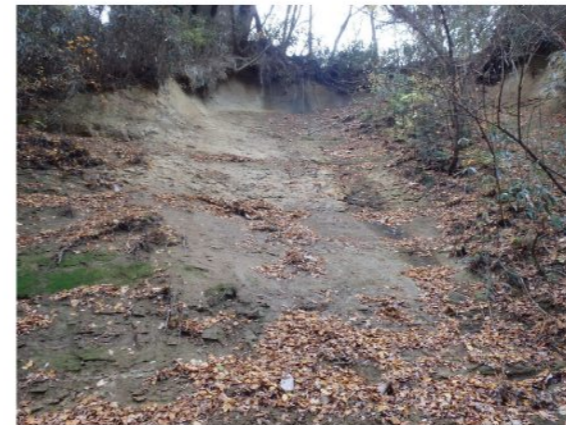
②右岸工事用地下端部の下 溪岸の状況
右岸斜面排水路より排水が行われているが、浸食等は生じていない。オーバーハングで不安定な地形だが前回調査(H26.5.29)から新たな崩壊は発生していない。

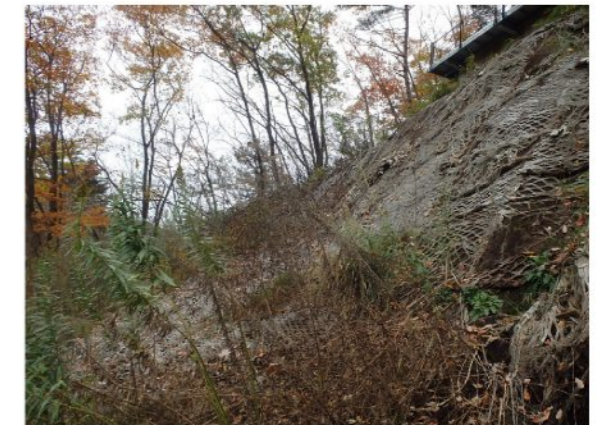
⑤左岸橋脚前面の状況
前回調査(H26.5.29)から法面植生工箇所の植生が発達し、表層のガリー浸食^{※1}による土砂流出を防止している。但し、橋脚直下は、急斜地のため、周辺の法面と比べて植生の発達が遅い。

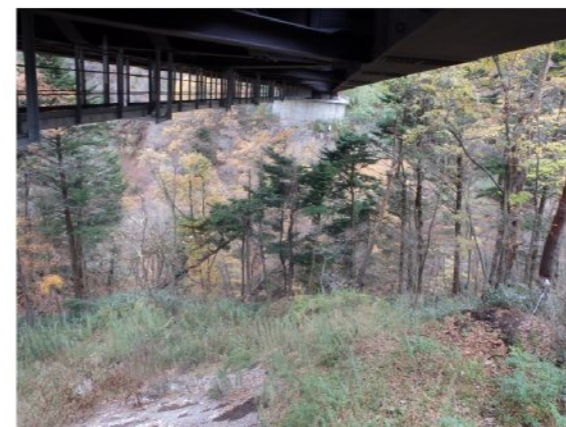
③右岸橋脚前面の状況
前回調査(H26.5.29)から法面植生工箇所の植生が発達し、溪谷への土砂流出を予防している。但し、橋脚直下は、急斜地のため、周辺の法面と比べて植生の発達が遅い。

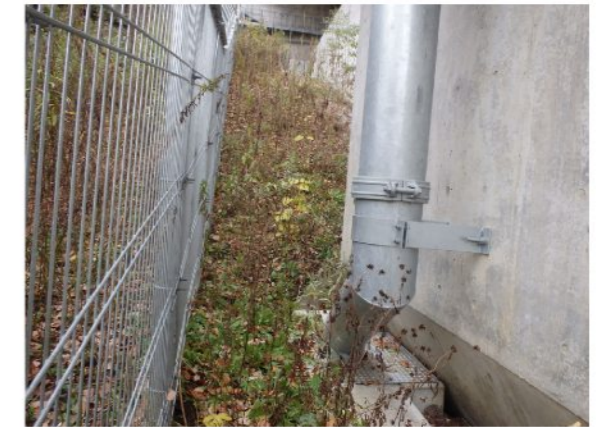
⑥左岸橋脚上流側面
前回調査(H26.5.29)から排水路周辺の斜面の法面植生工箇所の植生が発達し、溪谷への土砂流出を予防している。

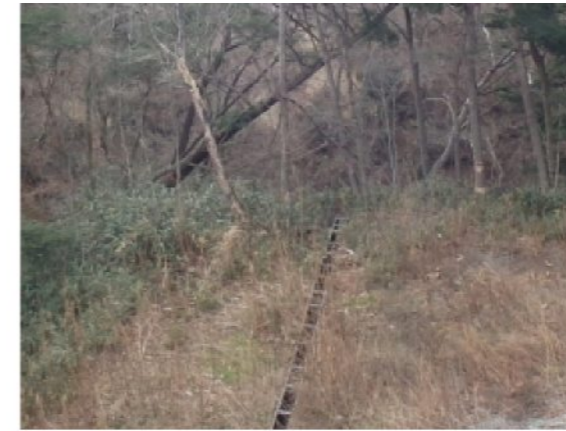
①右岸工事用地下端部
前回調査(H27.11.25)から法面植生工箇所の植生が発達し、溪谷への土砂流出を予防している。

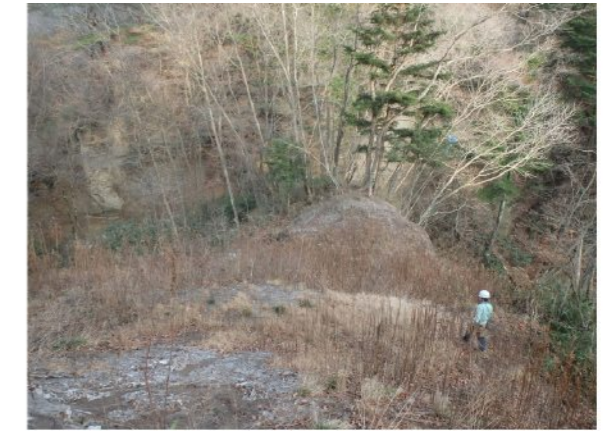
④左岸工事用地下端部
前回調査(H27.11.25)から法面植生工箇所の植生が発達し、溪谷への土砂流出を予防している。

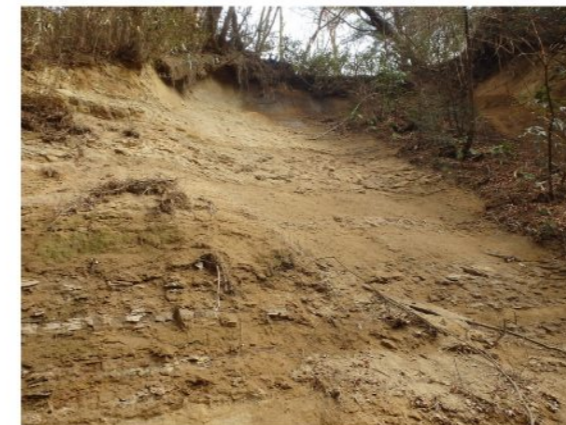
②右岸工事用地下端部の下 溪岸の状況
右岸斜面排水路より排水が行われているが、浸食等は生じていない。オーバーハングで不安定な地形だが H27.11.25 から新たな崩壊は発生していない。

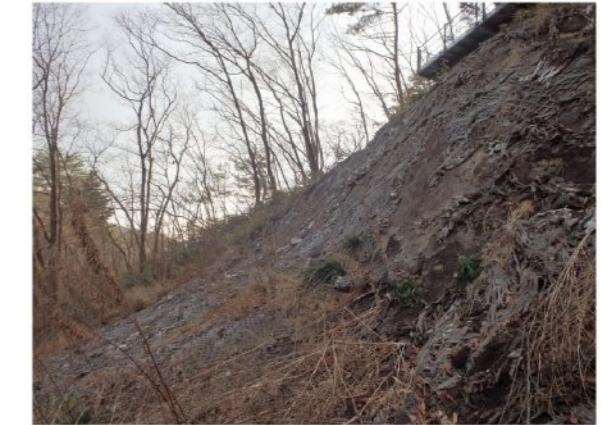
⑤左岸橋脚前面の状況
前回調査(H27.11.25)から法面植生工箇所の植生が発達し、表層のガリー浸食^{※1}による土砂流出を防止している。但し、橋脚直下は、急斜地のため、周辺の法面と比べて植生の発達が遅い。

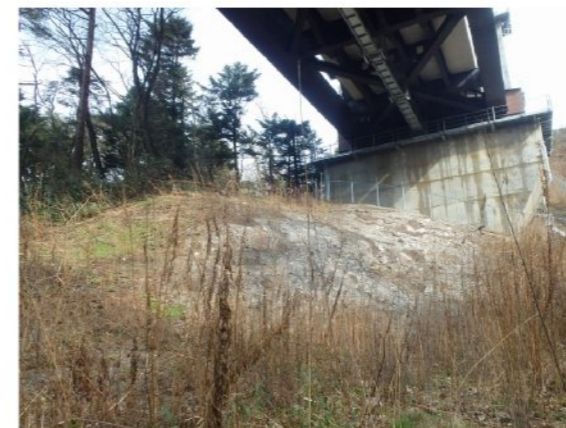
③右岸橋脚前面の状況
前回調査(H27.11.25)から法面植生工箇所の植生が発達し、溪谷への土砂流出を予防している。但し、橋脚直下については、急斜地のため、周辺の法面と比べて植生の発達が遅い。

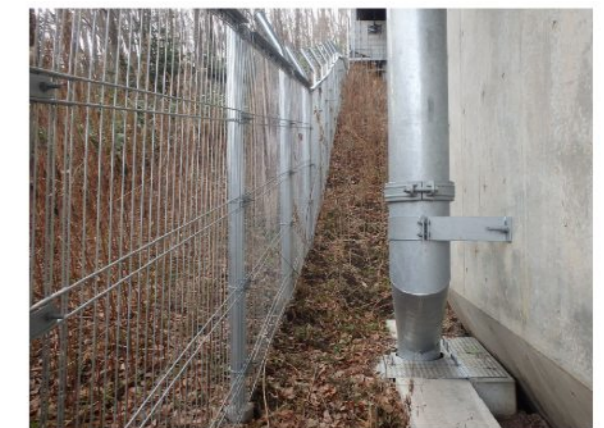
⑥左岸工事用地上流側面
前回調査(H27.11.25)から排水路周辺の斜面の法面植生工箇所の植生が発達し、溪谷への土砂流出を予防している。

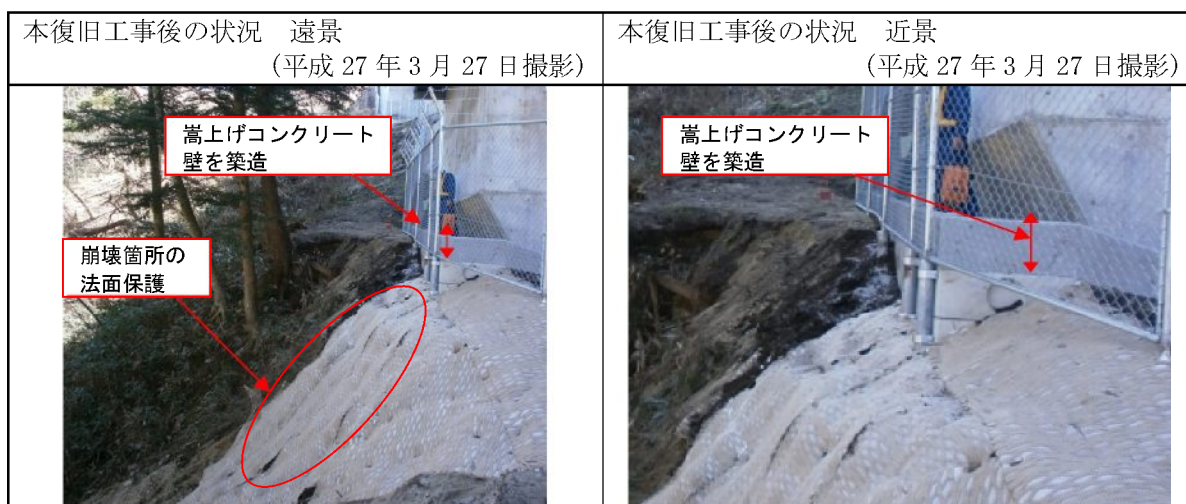
写真 6.1.1-4 右岸橋脚付近の崩壊箇所の本復旧工事状況（平成 27 年 3 月）

竜の口橋梁右岸の橋脚付近の法面については、平成 26 年 7 月の集中豪雨（仙台管区气象台：10 分間最大雨量 10.5mm、1 時間最大雨量 22.0mm）により、側溝等からの越水が原因で法面の崩壊が発生したため、平成 26 年 9 月に土嚢による応急復旧、平成 27 年 3 月に本復旧（側溝側壁に嵩上げコンクリート壁の築造、埋戻し及び法面植生工による保護）を行った。

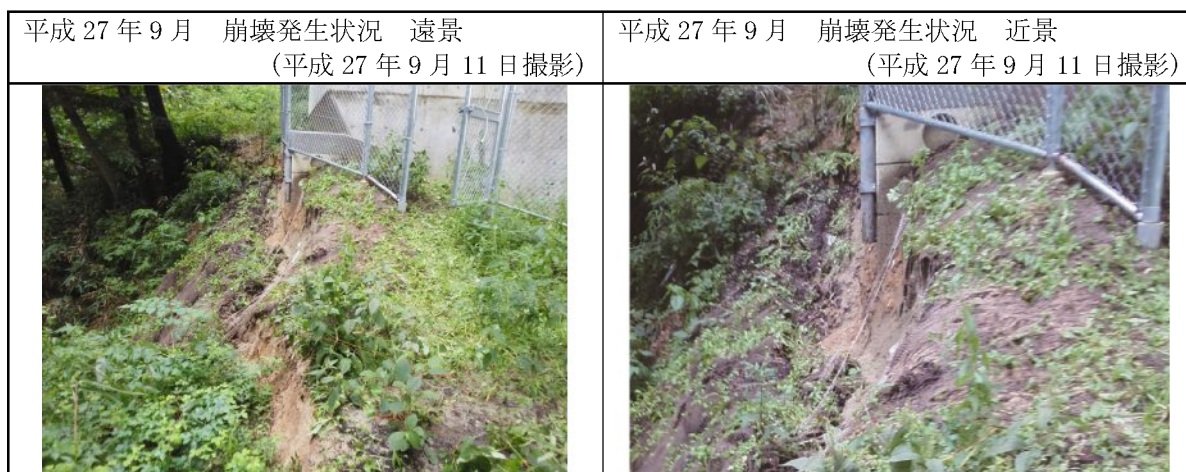
写真 6.1.1-5 右岸橋脚付近の再崩壊後の状況（平成 27 年 9 月）

しかしながら、平成 27 年 9 月 10～11 日の平成 27 年関東・東北豪雨（仙台管区气象台：10 分間最大雨量 12.5mm、1 時間最大雨量 50.0mm）により、本復旧工事を施した法面に表層崩壊が生じた。

今回の崩壊は、埋戻しを行った山砂と砂岩の上に堆積していた崖錐堆積物が降雨により表層崩壊した可能性が高い。

なお、側溝等から越水した痕跡は確認されなかった。

法面の崩壊箇所については、民地であるため、復旧方法について検討中である。

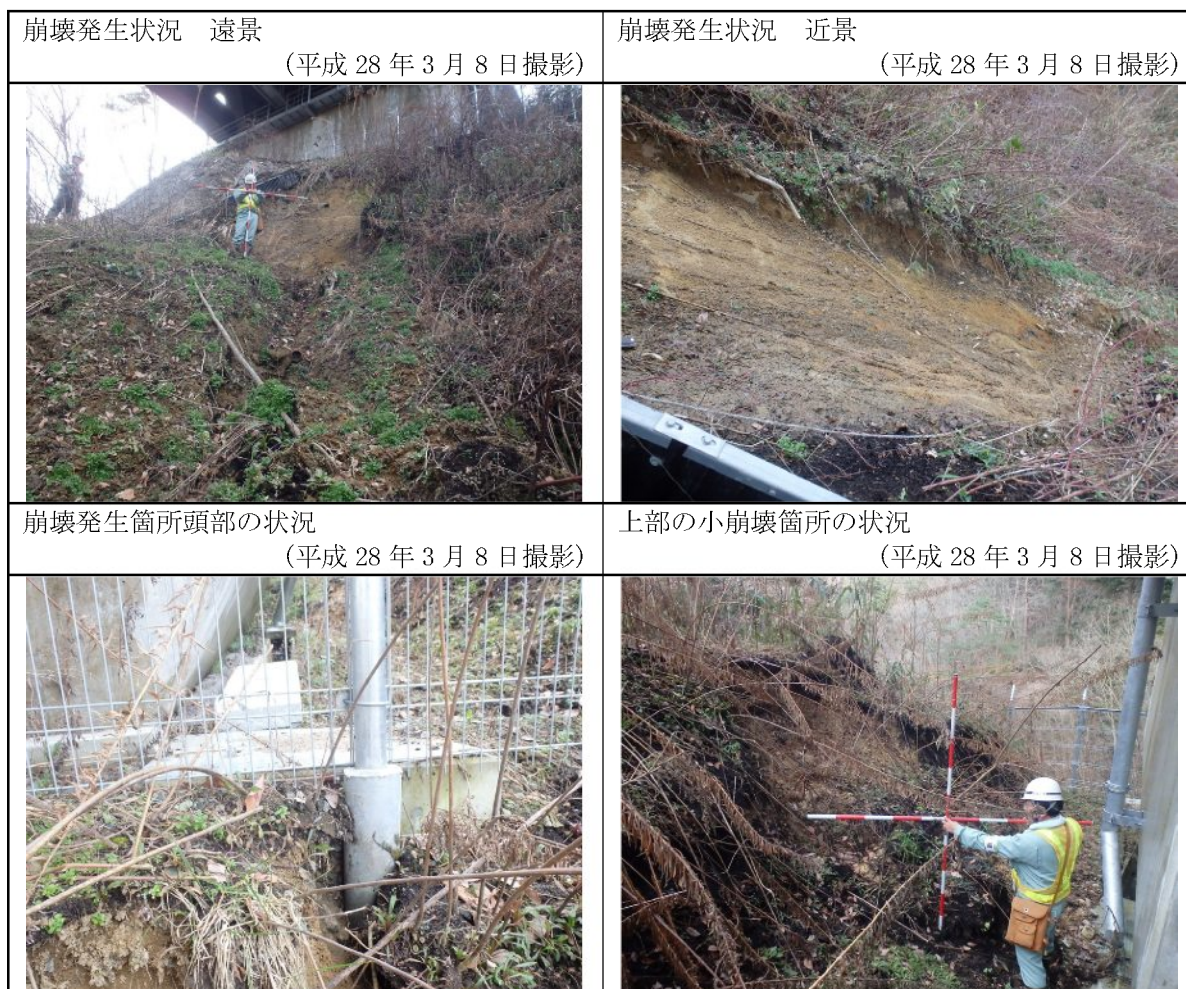
写真 6.1.1-6 左岸橋脚付近の表層崩壊箇所の状況 (平成 28 年 3 月)

平成 28 年 3 月 8 日の現地調査において、左岸橋脚付近の法面において表層崩壊が確認された。

崩壊箇所の頭部には排水路と集水柵が存在し、集水柵付近から地表が溝状にえぐれており、流水の跡が認められた。崩壊箇所表面には斜面傾斜方向に筋が認められ、集水柵付近で越流の痕跡が確認されたことから、流水の影響により不安定化していた表層が融雪時に雪と共に崩れた可能性が考えられる。

集水柵付近で越流の痕跡が確認されたことから、平成 28 年度の出水時期に状況の確認を行い、対策方針の検討を行う予定である。

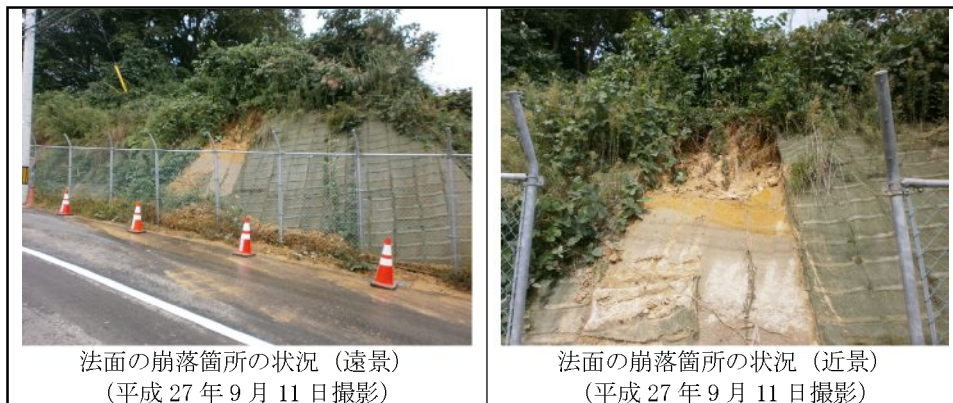
写真 6.2.3-1 出水による法面の崩落箇所

但し、平成 27 年 9 月 10～11 日に発生した平成 27 年 9 月関東・東北豪雨の影響により、市道 25 号線の切土法面の一部が崩落したため、土嚢による本復旧、平成 27 年 10 月 2 日に法面植生工による本復旧を行った。

法面の崩落箇所の地質は、上部に未固結堆積物、下部に岩盤が分布しており、境界が平滑な面を形成しているため、降雨により上部の堆積物内に水が飽和したことで安定を失い、上部の堆積物が滑り落ちたものと考えられる。

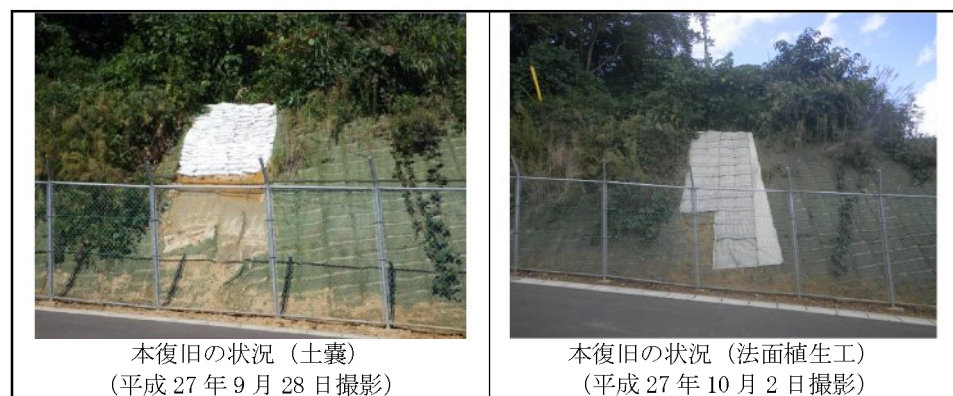
写真 6.2.3-2 法面の崩落箇所の復旧状況

隣接法面及び崩壊箇所頭部は植生の発進が進んでおり、今後、復旧箇所においても周辺植生からの遷移が進むことにより、法面の安定が図られるものと想定される。
