## 第7章 調査結果に基づく影響予測及び環境保全措置の検討

### 第1節 調査結果の検証

委託業務名：平成 24 年度 都市計画道路川内旗立線環境影響評価事後調査業務委託

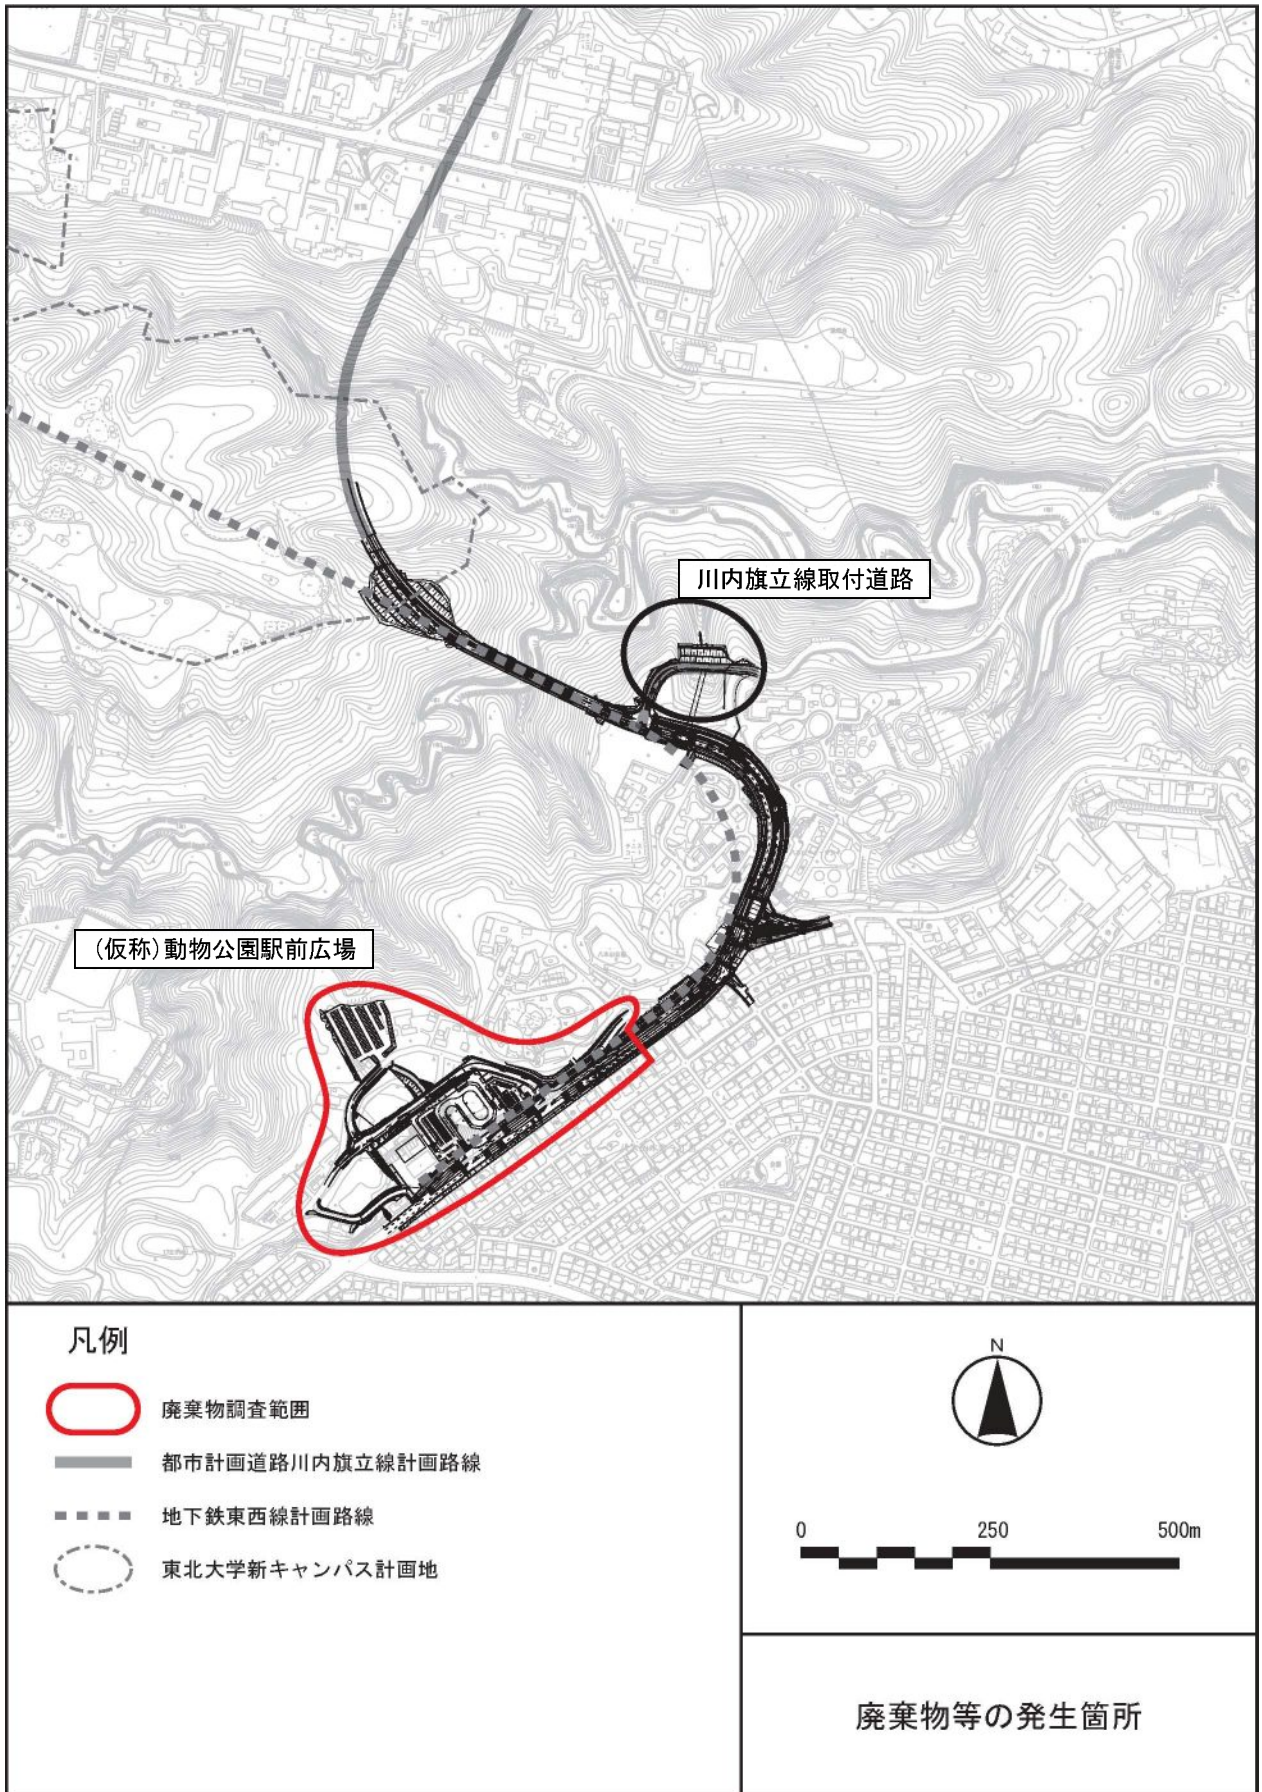
図 7.1.4-1 廃棄物等の発生箇所

※「2 車線（暫定）」には、評価書時点では詳細計画が未定であったために予測対象としなかった仮設道路（川内旗立線取付道路）による発生量を含むものである（図 7.1.4-1 参照）。

※ 2 2車線(暫定)は、仮設道路(川内旗立線取付道路)及び動物公園駅周辺整備1,2における発生量を示している。(図7.1.4-1参照)

※ 3 2車線(駅前広場)は本設道路((仮称)動物公園駅前広場)における発生量を示している。(図7.1.4-1参照)
