第7章 調査結果に基づく影響予測及び環境保全措置の検討

第1節 調査結果の検証

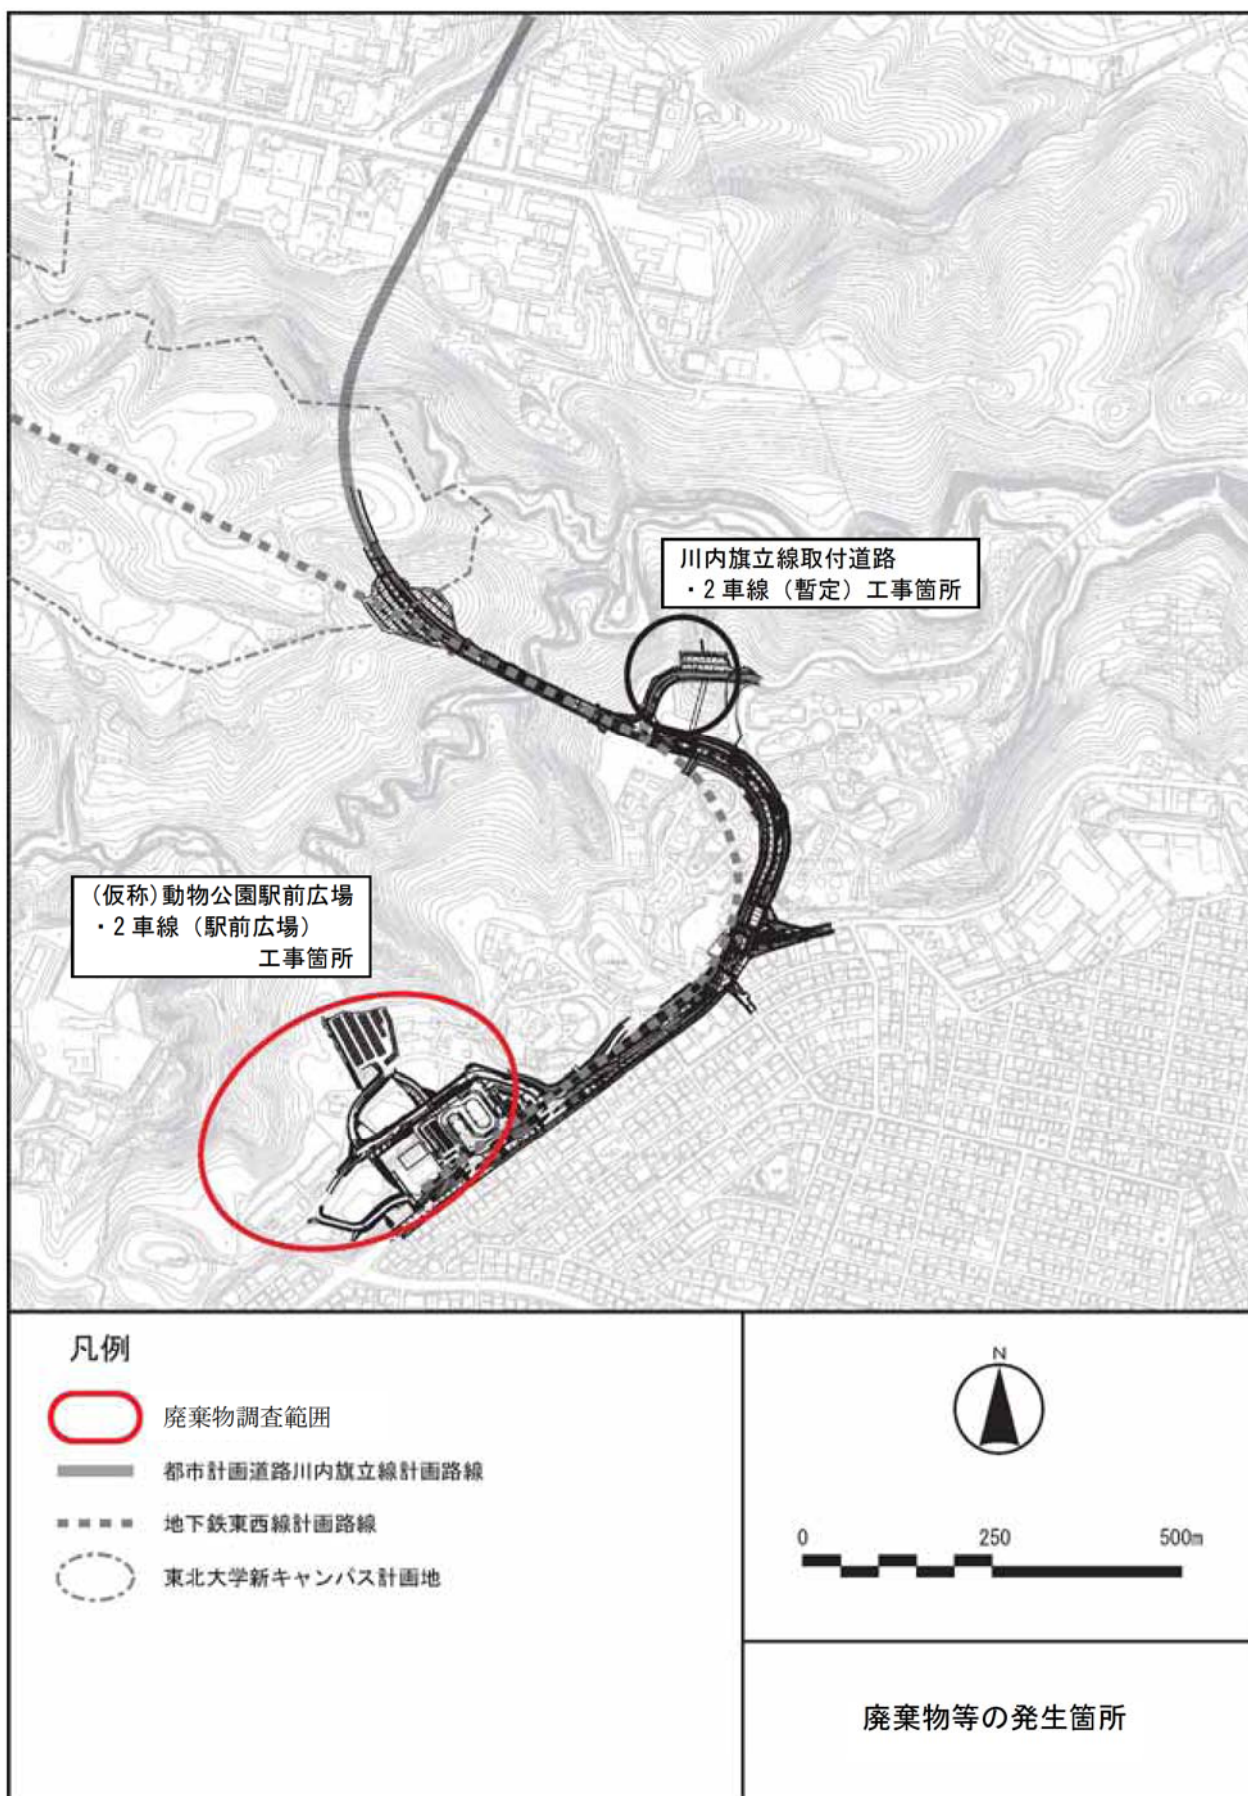
図 7.1.4-1 廃棄物等の発生箇所

※「2 車線(暫定)」には、評価書時点では詳細計画が未定であったために予測対象としなかった仮設道路(川内旗立線取付道路)による発生量を含むものである(図 7.1.4-1 参照)。なお、評価書で「2 車線(暫定)」の予測対象とした本線に係る工事については、現時点では工事未完了のため、廃棄物発生量及び処理状況の調査対象には含んでいない。

※2車線(暫定)は仮設道路(川内旗立線取付道路)における発生量を、2車線(駅前広場)は本設道路((仮称)動物公園駅前広場)における発生量を示す。(図7.1.4-1参照)

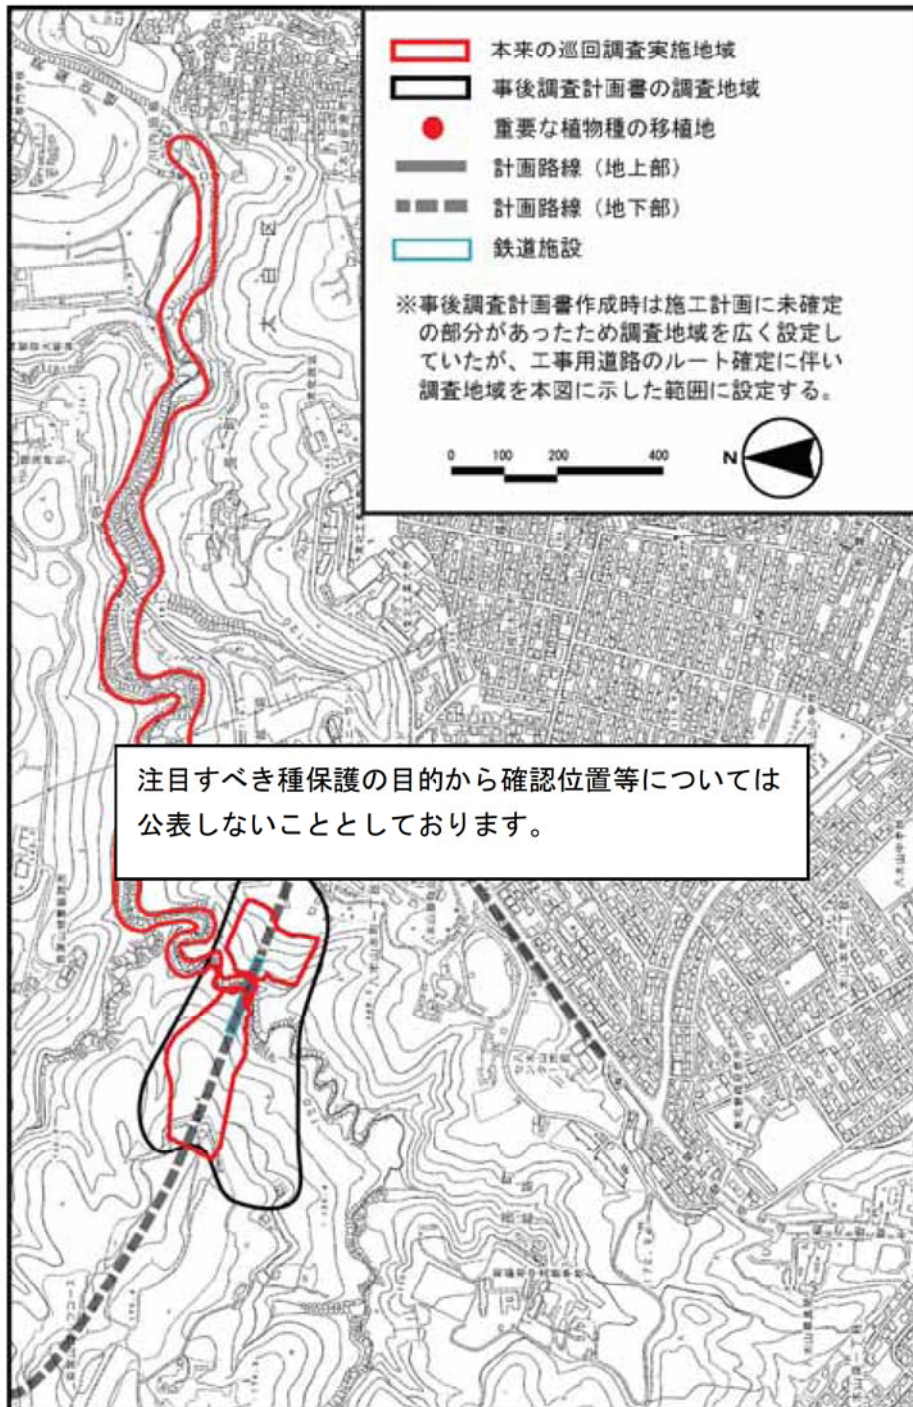
図7.2.2-1 今後保全措置を実施する地域（植物）

竜の口沢本流沿いの巡回調査については、図7.2.2-1 に示すとおり、本来は改変範囲の下流側全域が調査範囲であるが、東日本大震災の影響で竜の口沢への立ち入りができないことから、今後の状況を踏まえつつ改変範囲を中心に可能な範囲で実施する。

移植植物モニタリング調査の実施地域は、 とする。 における移植植物については、移植後3年間のモニタリング調査の結果、一部の株が枯死したものの多くは生育良好で推移し、移植地に活着したことが確認されたことから、平成23年度で事後調査を終了する。
