<歴史の広場の施設現況>

1) 現況施設・植栽

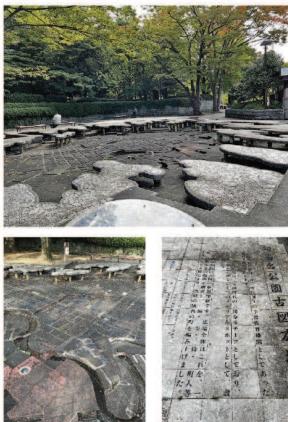
③古図広場

勾当台地区を中心に、仙台の街の歴史と構造を伝えるオリジナリティの高い施設（ジオラマ）であるが、老朽化が進み傷みも多く見られる。

設置意図に反して来園者に利用されているとは言えず、広場の魅力アップに貢献しているとは言い難い。

大面積の施設で、広場空間の通行や滞留機能を阻害している。

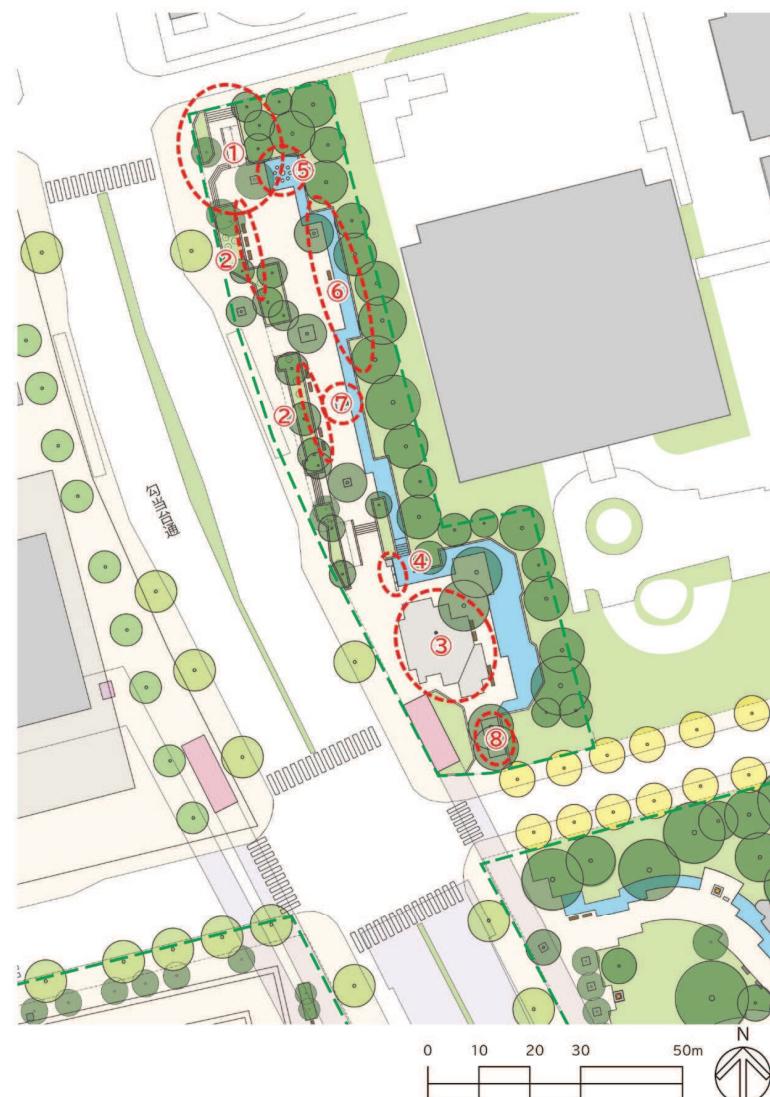
交差点部にあり人通りが多い場所にあるが、人の流れに沿った階段スロープと開口部の形態にはなっていない。

利用されることが少なく、特段の謂れや記念性のないベンチ。

水路の景観を阻害しているため、撤去することが望まれる。

伊達藩の九曜紋をモチーフとした井筒であり、現状のまま残すことが望ましい。

歴史的広場の主景をなす施設で、「仙台城 城壁、四ツ谷用水」をモチーフとして設えた水景施設である。

仙台に謂れのある人物像および寄贈された彫刻作品である。

3.0m×3.0m角の形状で鉄製であるという希少性の高い樹木保護施設。

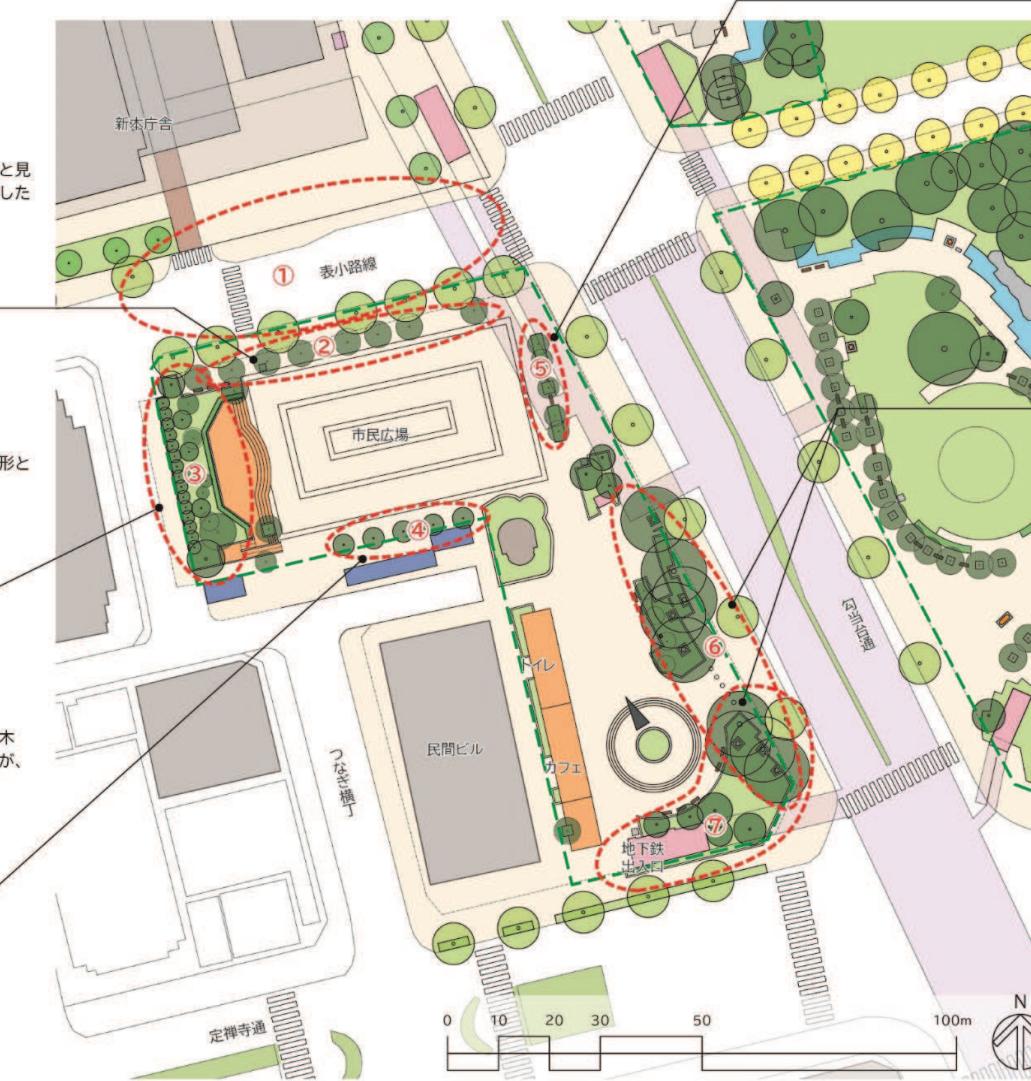
〈にぎわいの広場の植栽現況〉

新本庁舎敷地内広場・表小路線との一体利用と見通しの確保やグリーンインフラの効果に配慮した改修を要する並木。

常緑高木（タブノキ）の並木だが、樹勢・樹形ともに良好な状態とは言えない。

ステージの背景をつくり出している生垣と高木の列植は良好。ステージ脇の高木と低木植栽が、新本庁舎から南に伸びる軸線に干渉する。

市民広場の南側を縁取る緑としては樹勢が悪く美観的にも好ましくない。

巨木化しつつあるヒマラヤスギ（保存樹林）によりボリュームとスケール感のある緑の景観を作り出している。歩道に近接していることから大木の倒木、枝折などによる歩行者への被害や交通への影響が懸念される。植栽地内は暗く、林床は緑のボリュームと彩りに欠けている。

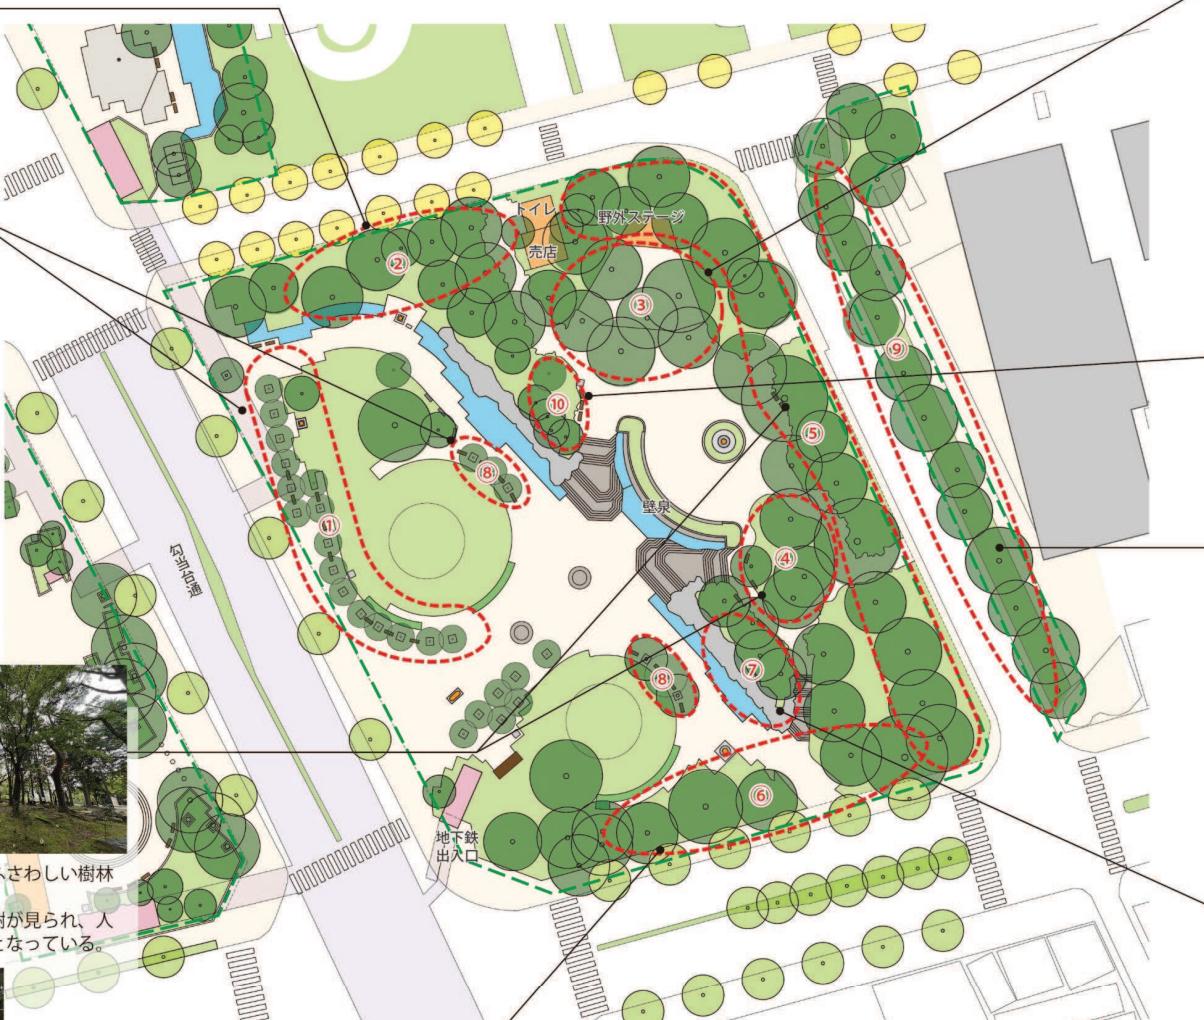
<いこいの広場の植栽現況>

斜面地形を生かした中低木の植栽となっているが、周辺高木の影響で生育状況は芳しくない。

ベンチ利用者のために木陰を提供する樹木であるが、寒冷地に向かない常緑樹であり樹勢・樹形共に芳しくない。

大木化した樹木で構成され、杜の都を象徴するにふさわしい樹林景観を呈している。

常緑針葉樹によって樹勢・樹形とも芳しくない落葉樹が見られ、人の立入りも加わって中低木類のない硬い土の林床となっている。

ヒマラヤスギを主構成木とした保存樹林で広場の背景林となり、沿道にも緑の景観を提供している。常緑針葉樹主体であり、林床植物の少ない暗い林となっている。

野外ステージは老朽化しているものの、観客席を覆うケヤキの樹冠や周辺の林によって、森のステージとしての趣を呈している。

大きく育っているが、段丘上からの眺めを遮っている樹木。

広場東側植栽と一体となって、ボリュームある緑の景観をつくり出している植栽帯。

時間の経過とともに段丘斜面にふさわしい植物が出現してきている。

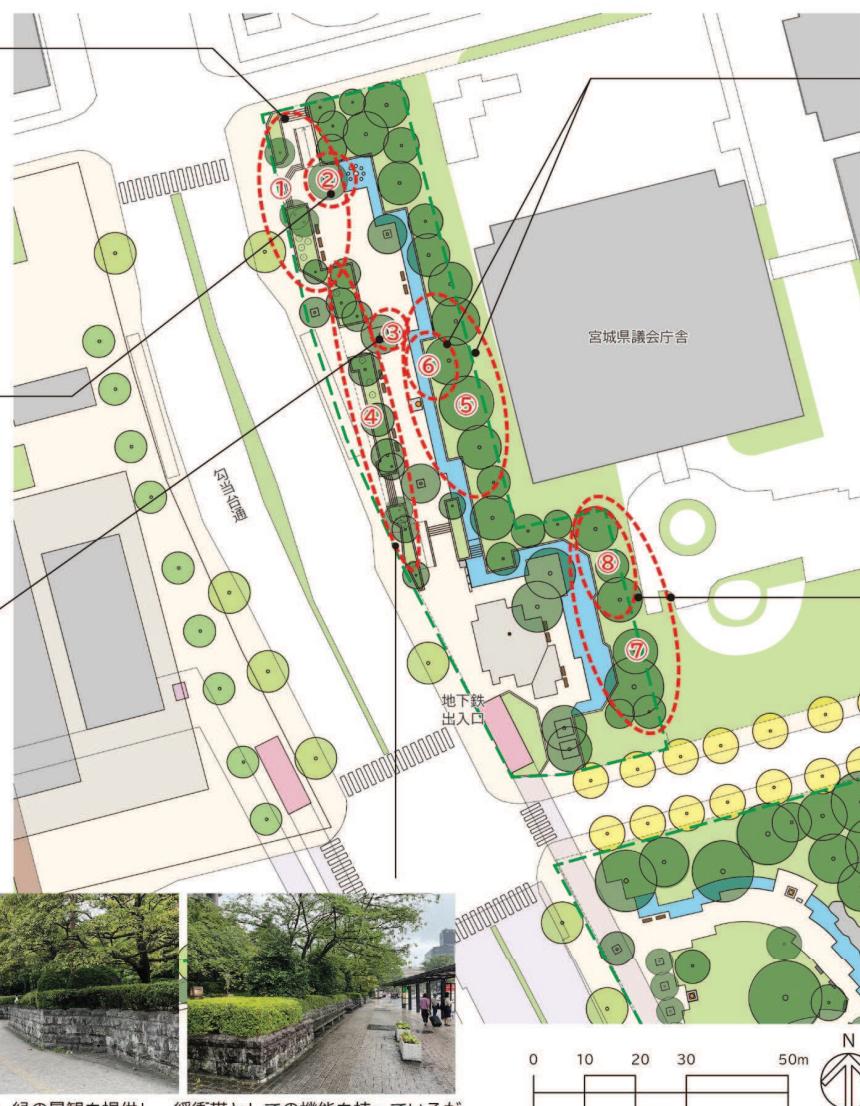
<歴史の広場の植栽現況>

勾当台通に対しボリュームのある緑の景観を提供している。
交差点部の植込みにより、広場への誘導性と交差点の滞留性を低下させている。

広場の印象を悪くしている樹形、
樹勢が芳しくない樹木。

広場の中でアイストップとなり、
勾当台通歩道からの目印になる樹形の良いケヤキの大径木。

バス停に対し緑の景観を提供し、緩衝帶としての機能を持っているが、
石積みが高くサツキ一色の単調な植栽。

背景の建物（宮城県庁）の足元を縁取り、南へと連なる
ボリュームある緑の帯をつくり出している。
石垣天端の植栽（つる植物）が単調、彩に欠ける。

古地図広場のスケールに呼応したボリュームがあり、シンボリックな緑の景観をつくり出している。
大きく樹冠を広げた木々により、植栽地全体が暗く、石垣天端も単調な樹種構成となっている。

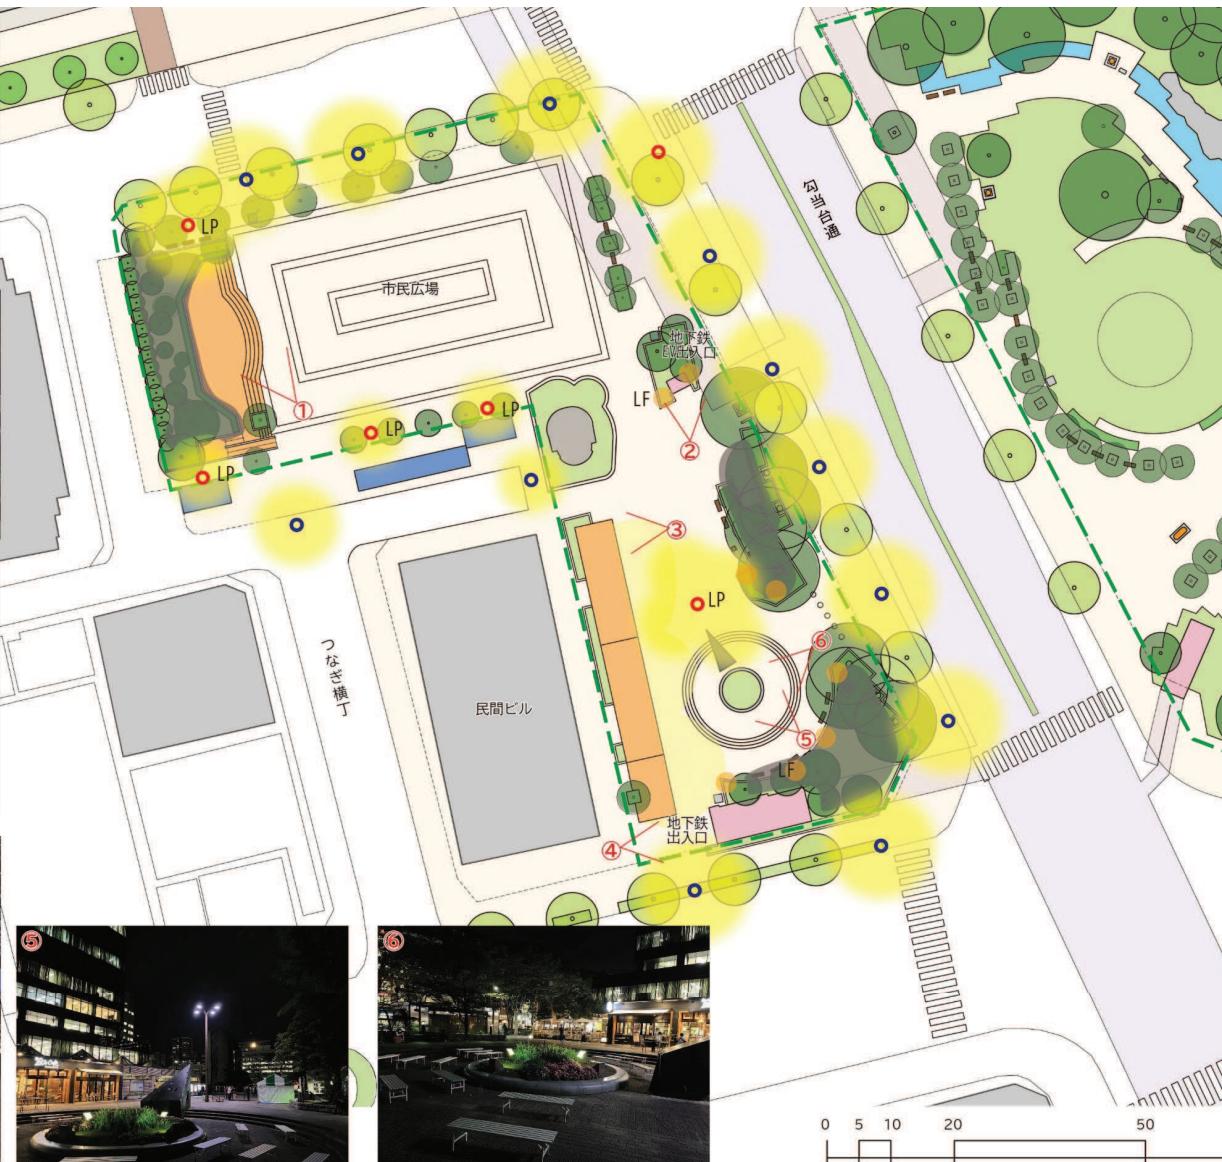
<にぎわいの広場の現況照明>

- 勾当台通の道路照明及び周辺の建物から入ってくるあかりがあるが、道路沿いの広場は、公園や歩道の豊かな緑に遮られ地面までそのあかりが届いていない。

- ポール照明 (LP) は直下のみ明るく、全体的に園内は薄暗い。
- 庭園灯 (LF) は点灯しているが、かすかなあかりで周囲を照らしていない。
- 広場を明るくするポール照明 (LP)(4灯) はカフェ前のみ設置されている。
- カフェ前はポール照明 (LP) とカフェの照明 (室内外) や民間ビルの窓明かりで明るい空間になっている。

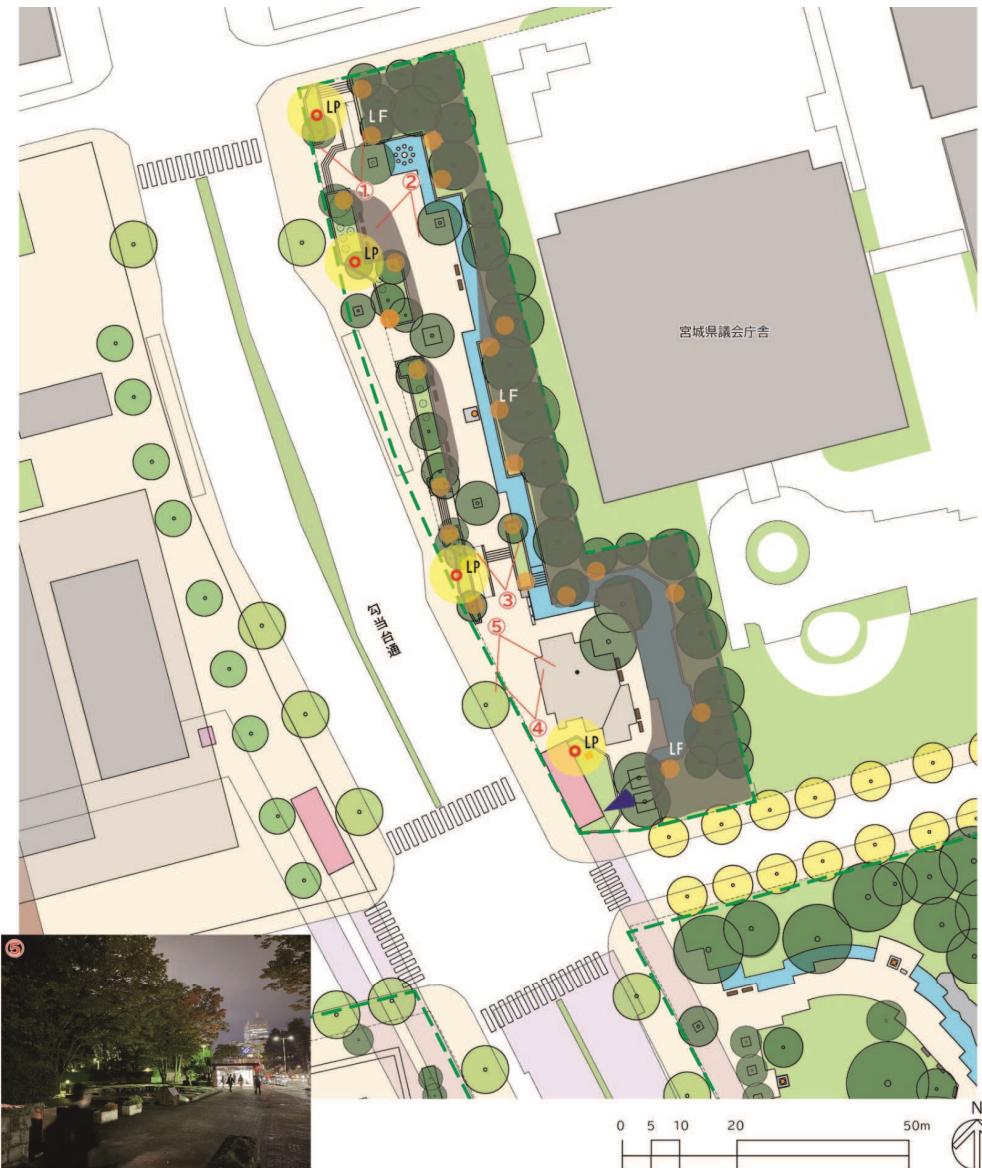
<歴史の広場の現況照明>

- ・勾当台通からの道路照明及び県議会庁舎から入ってくるあかりがあるが、公園や歩道区間の豊かな緑に遮られ広場内（植栽樹がある区間）では、広場内までそのあかりが届いていない。

- ・ポール照明 (LP) は下のみスポット的に明るく、全体的に薄暗い。
- ・庭園灯 (LF) は点灯しているが、照度が低く周囲を照らしていない。
- ・階段の段差を認識できるほどの充分な照度がない。
- ・人の近くまで寄らないと顔が見えない。
- ・ライトアップ灯、サーチライトが地下鉄出入口側面にあるが、演出効果はない。
