東日本大震災の教訓

震災における公共施設の安全確認、被災建築物応急危険度判定
および被災宅地危険度判定に関する考察

仙台市都市整備局

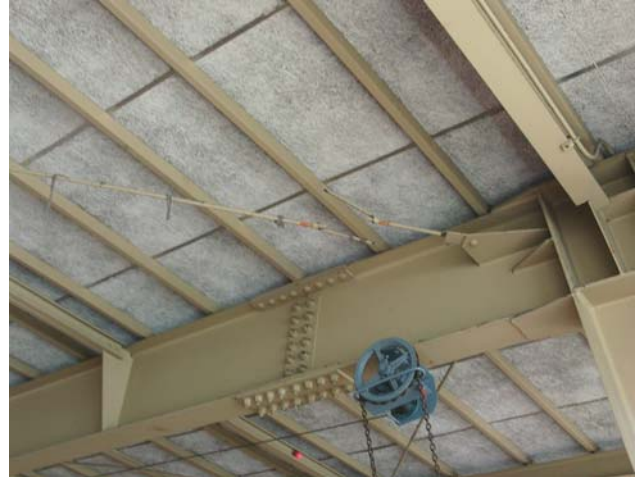
公共施設の被害状況 1
体育館の水平ブレース破断

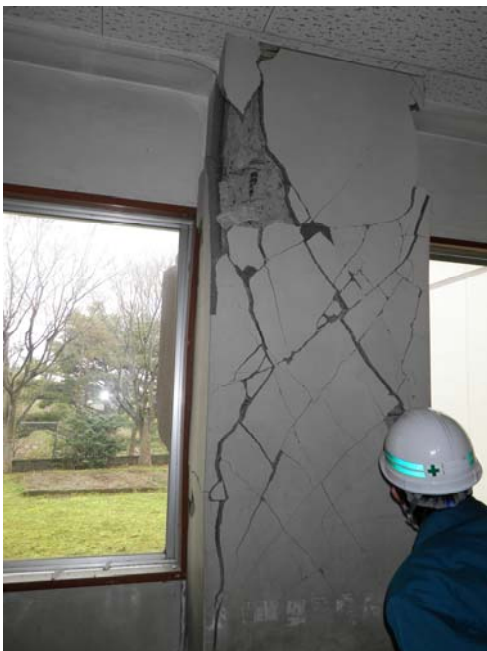
公共施設の被害状況 2
1階柱がせん断破壊

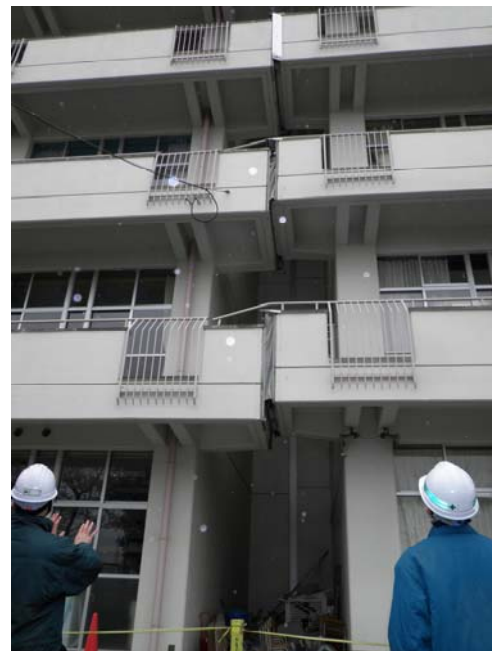
公共施設の被害状況 3
2棟ある校舎のうち1棟のみが
沈下し、EXP.J部分が破損。

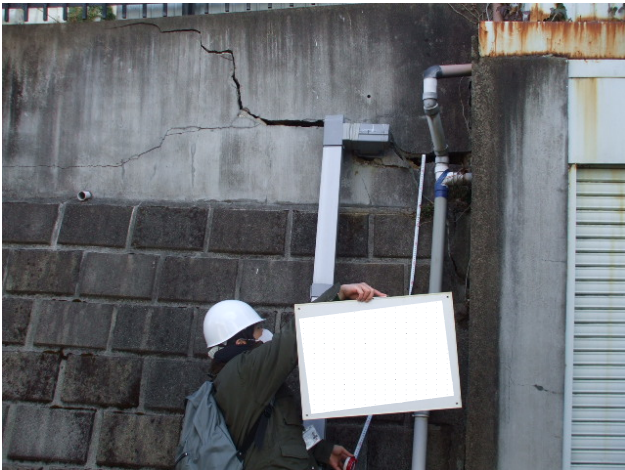
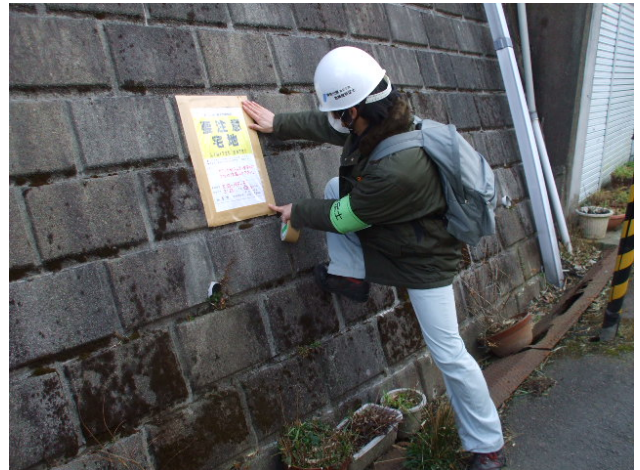
擁壁のヒビ割れの様子

左写真の判定結果

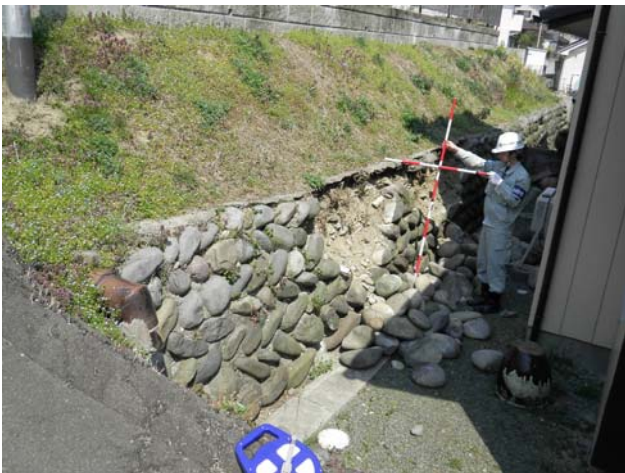
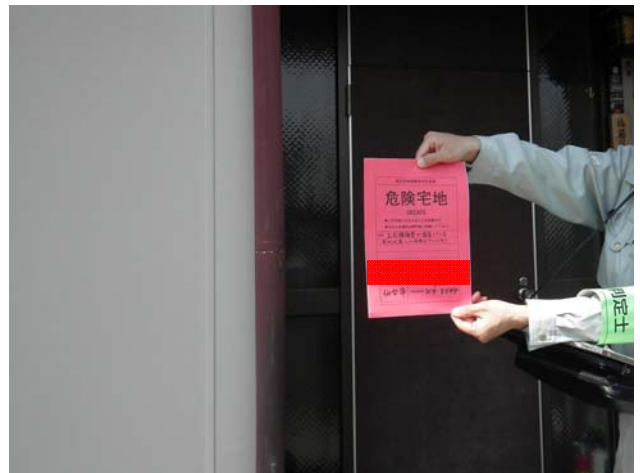
玉石積み崩落の様子

左写真の判定結果

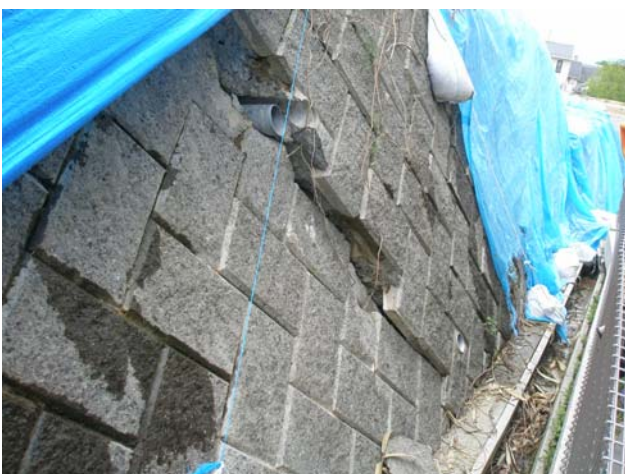
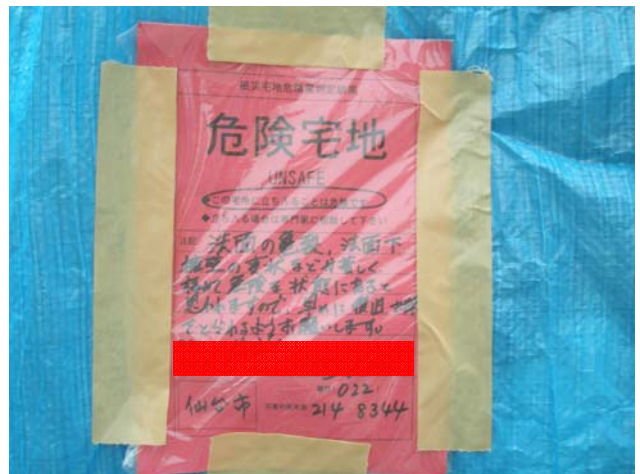
間知ブロック擁壁割れの様子

左写真の判定結果

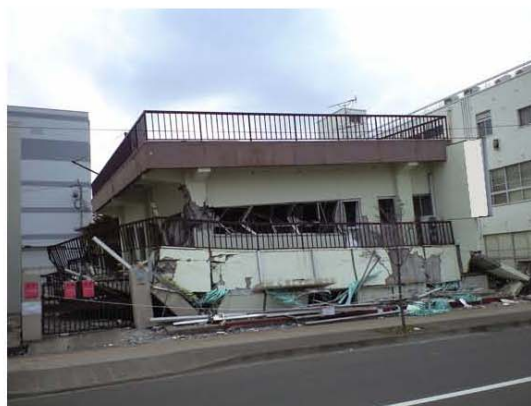
低層RC造の層崩壊が確認された

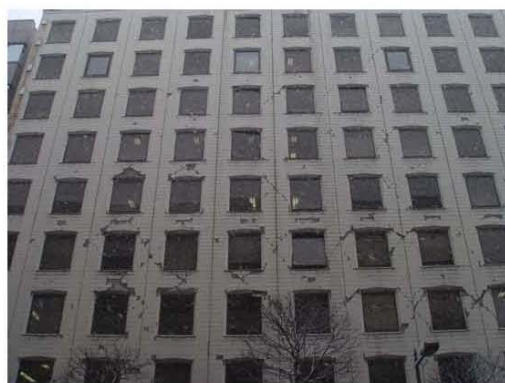
非耐力壁におけるせん断破壊:青葉区一番町

開口付近の非耐力壁において
典型的なせん断破壊が確認された。

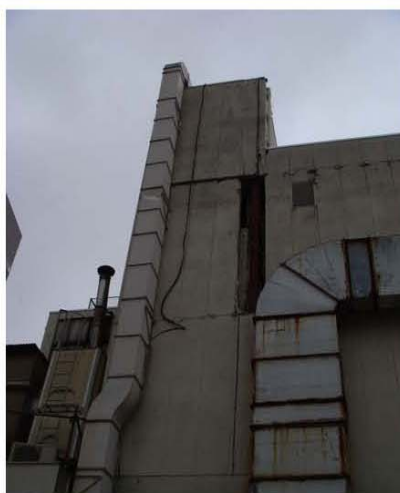
外壁ALC板の落下:青葉区一番町

塔屋下におけるALC板の落下が
確認された。

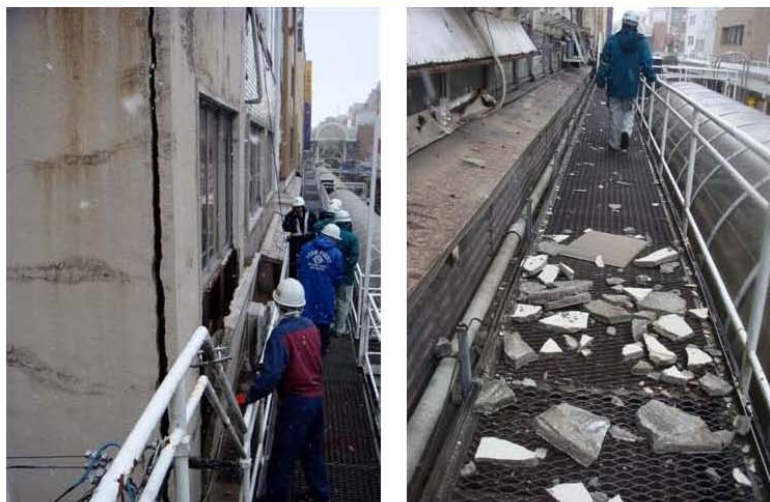
非構造部材：外装材の落下
