令和3年度仙台市既存放射光施設活用事例創出事業（トライアルユース） 事例報告書

放射光を用いた光学薄膜の異常成長欠陥メカニズム解析

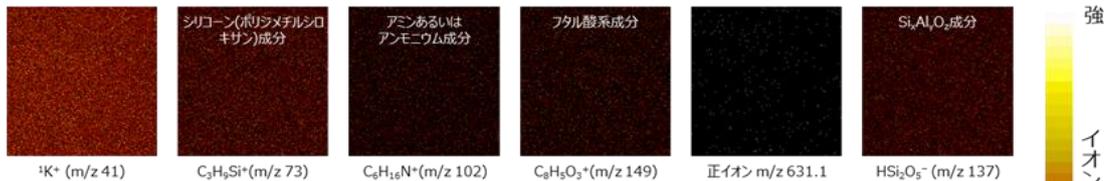
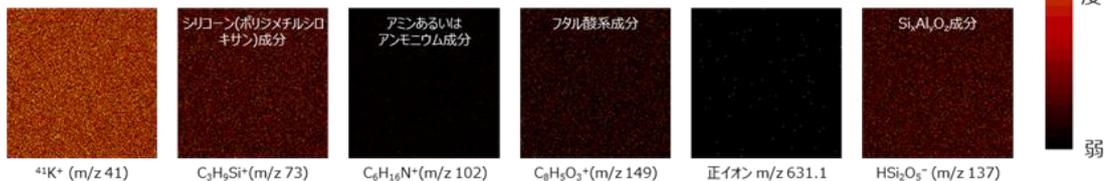
図3 事前ラボ分析 TOF-SIMS 正・負二次イオン像(500μm角)

基板表面の有機物汚染調査のため、未成膜基板を社内洗浄有無の2通りで分析した。洗浄前後サンプルの正・負二次イオン質量スペクトル値を比較するとスペクトルパターンが類似した表面組成であり、洗浄後で顕著な成分の減少は見られない。洗浄前後ともに硝材由来のSiO_x成分が検出されていることから比較的汚染が少ない表面状態のため、有機物ノジュール汚染のリスクは低いと推測される(図3参照)。

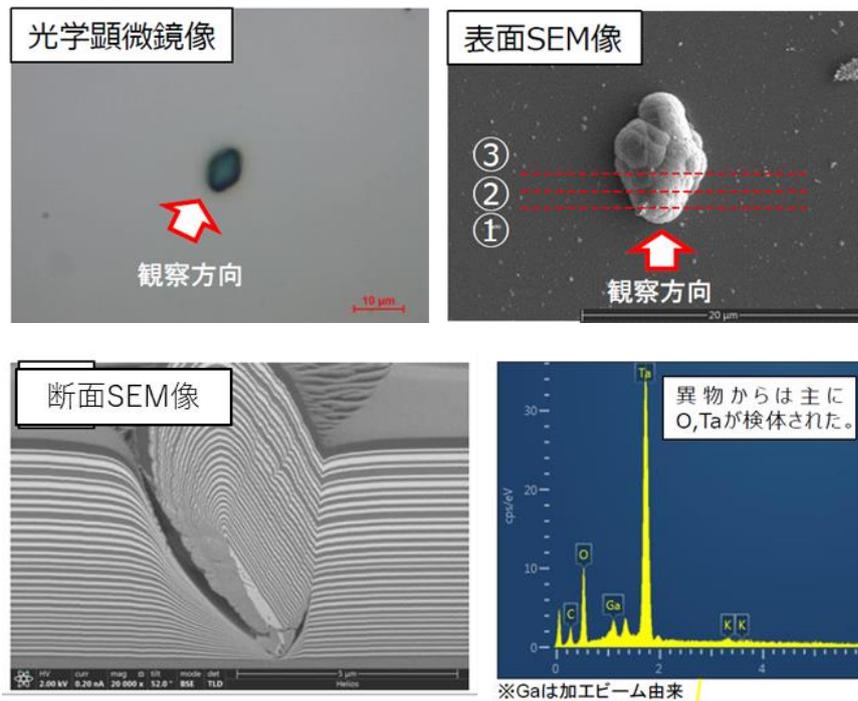
図4 事前ラボ分析 FIB-SEM 分析結果

発生頻度の高い凸欠陥の中から1枚を選定した。先行してFIB-SEM断面分析を実施した結果、異物上に多層膜が成膜されている様子が確認された。しかし、欠陥の核となる要因は特定できなかった(図4参照)。

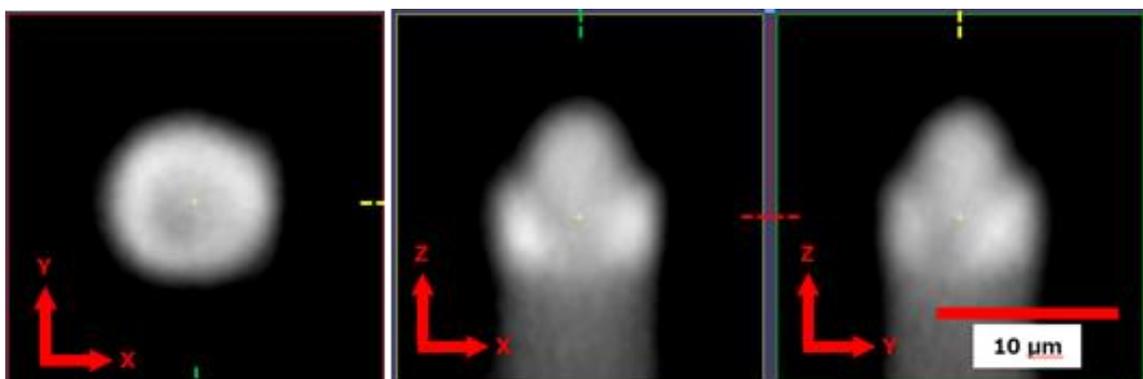
図5 事前ラボ分析 ラボ X 線 CT 再構成断面像(3 面図)

ラボ X 線 CT を用いて欠陥部の連続透過像を撮影(0° ~360° に対し 1601 枚)した。得られた全透過像を元に再構成を行って断層像を作成した後に専用ソフトウェアを用いて三次元再構成像(TIF スタック像)と再構成断面像(3 面図)を作成した。再構成像から内部構造解析を試みたが、欠陥構造を解析できなかったため、より高分解能の放射光を用いた解析が必須であるといえる(図5参照)。

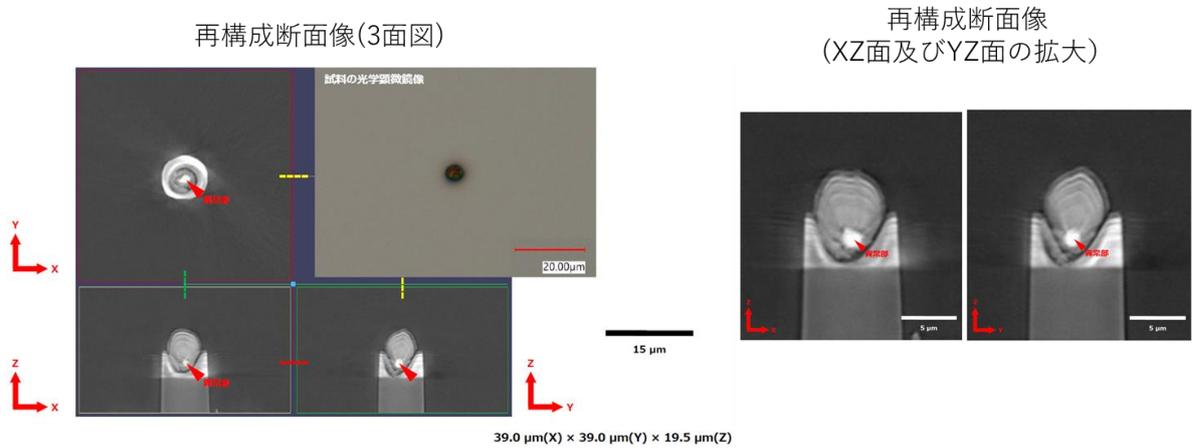
図 10 試料 No. 1 放射光 X 線 CT 再構成断面像

一連の事前ラボ分析を実施した試料 3 枚の再構成像から断面画像と立体像モデルを作成。分析条件の最適化により高分解能でノイズの少ない解析に適した連続画像を取得できた。分析の結果、資料ごとに異常成長の様子が異なることが確認された(図 10～13 参照)。異常成長モデルの一例として試料 No. 1 では基板上的小さな異物と中央部の異物が起点となり異常成長が発生している様子が確認できた(図 14 参照)。

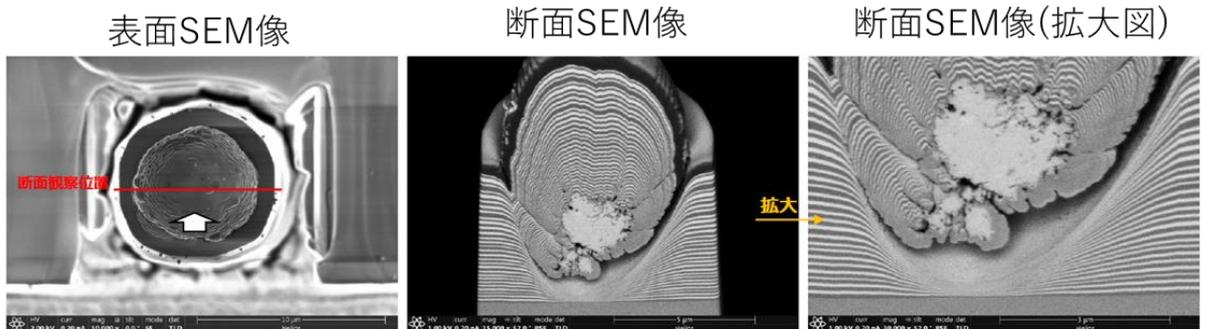
図 14 試料 No. 1 追加ラボ分析 FIB-SEM 分析結果

断面構造確認を目的として実施した。試料 No. 1, 3 どちらも中央部の基板上に異常部が確認されたが、異常部の上に設計通りの層数の交互層が積層していることから成膜前の段階で異物が付着したと考えられる(図 14 及び 15 参照)。

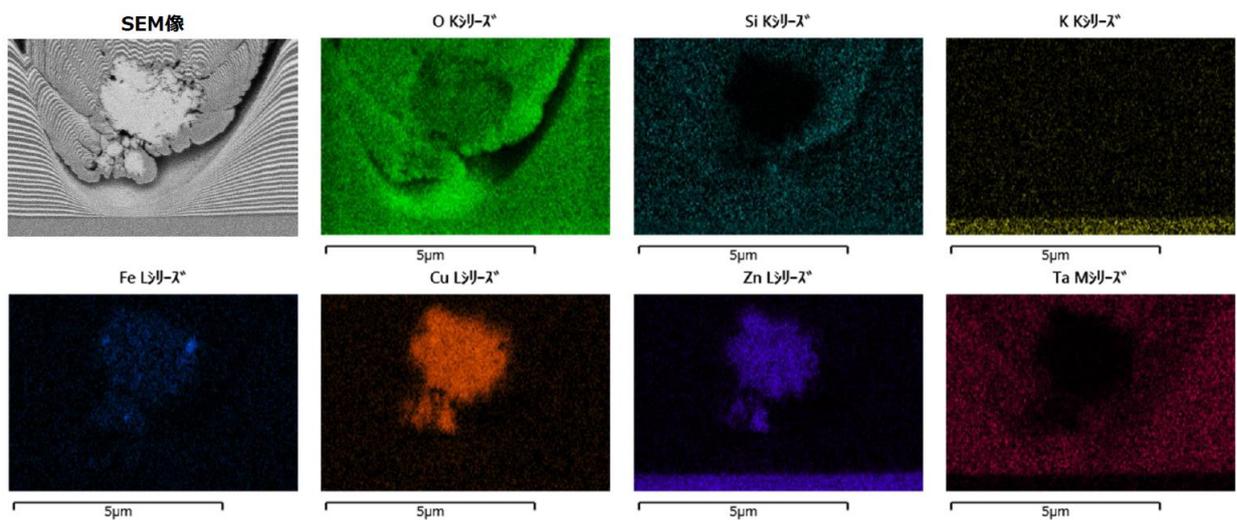
図 16 試料 No. 1 追加ラボ分析 EDX 分析結果

断面構造の元素マッピング分析を実施した。試料 No. 1 異常部からは Fe, Cu, Zn が検出された。黄銅系の成分に近い組成ではあるが社内工程では未使用の材質であり、硝材加工や外注研磨先を含めて幅広い範囲で発生要因の調査が必要であるといえる。試料 No. 1 異常部からは硝材由来の Zn, K が検出された。研磨～成膜直前までの工程内で表面付着したガラス片からの異常成長と推測される(図 16 及び 17 参照)。

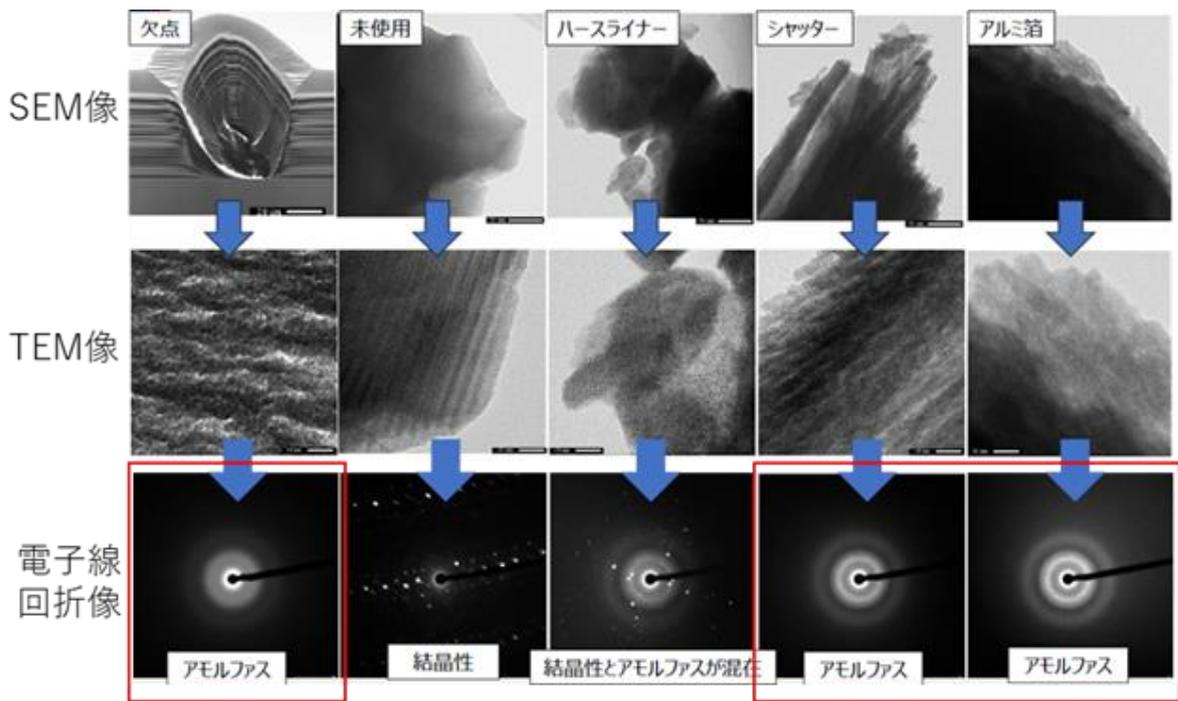
図 18 先行 FIB-SEM 分析サンプル 追加ラボ分析 TEM, 電子線回折分析結果

事前ラボ分析にて FIB-SEM 分析を実施した結果、サンプルから検出された異物は Ta_2O_5 と推測されたことから、その混入箇所の調査のため、成膜装置内各所で Ta_2O_5 とと思われるサンプルを採取し、TEM、電子線回折で比較測定した。

欠陥異物は Ta_2O_5 のアモルファスであったことから、シャッターやアルミ箔に付着していた Ta_2O_5 が混入した可能性が高いと推測される(表 2 及び図 18 参照)。

TEM, 電子線回折分析では工程別での Ta_2O_5 物性値から指紋照合分析を実施した。成膜前後の結晶性変化を確認したところ、異物はアモルファス構造の様子であることを確認できた。 Ta_2O_5 は EB 加熱による融解後のみアモルファス構造を有する傾向であるため、蒸着材料の飛散が影響している可能性が高い。 Ta_2O_5 埋め込み起因の欠陥に対しては、蒸着機内のパーティクル対策が有効であると考えられる。
