復旧工事で明らかになつた、 西門石垣を見る!!

仙台市教育委員会文化財課平成25年11月17日(日)

復旧工事の状況

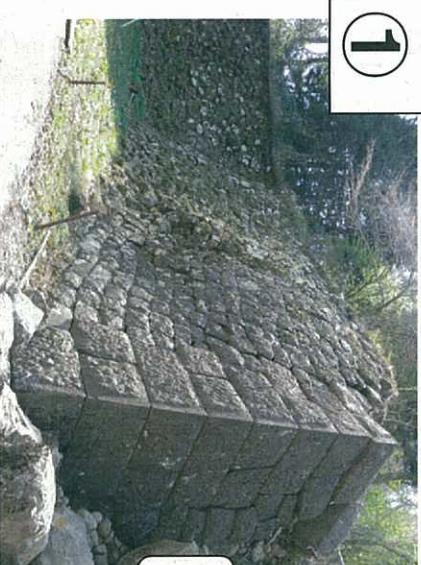
①

被災状況
(23年3月)

解体状況
(25年3月)

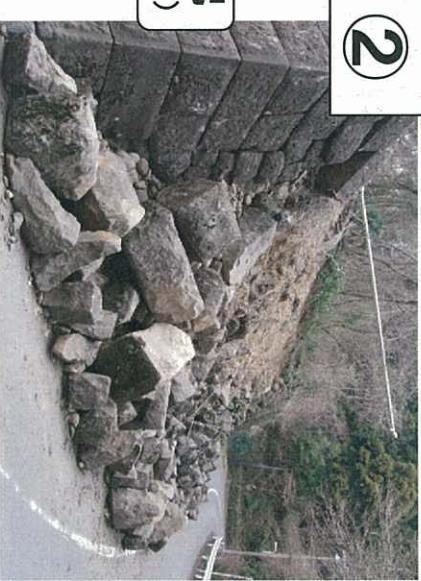
②

ここまで解体した後、道路下を調査したところ、石垣の歪みが確認されましたので、解体範囲を広げました。

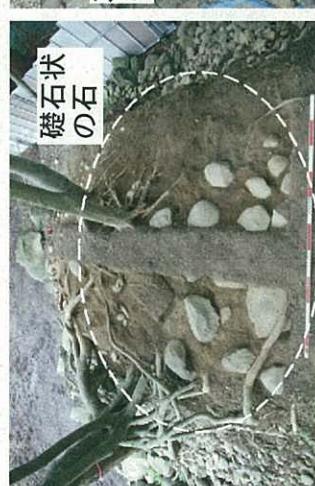
写真 1 石垣天端の礎石状の石
左側は大きな石材が、右側は小さな石材が使われています。

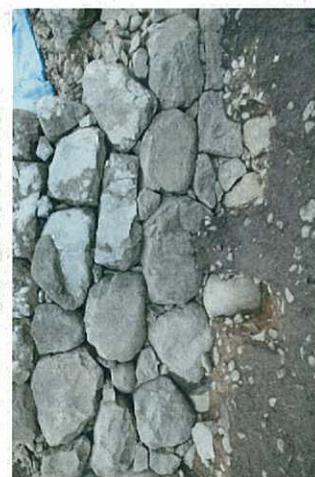
写真3 地表面下で検出した石材
地表面より下で検出した石材は、盛土
で覆われていました。

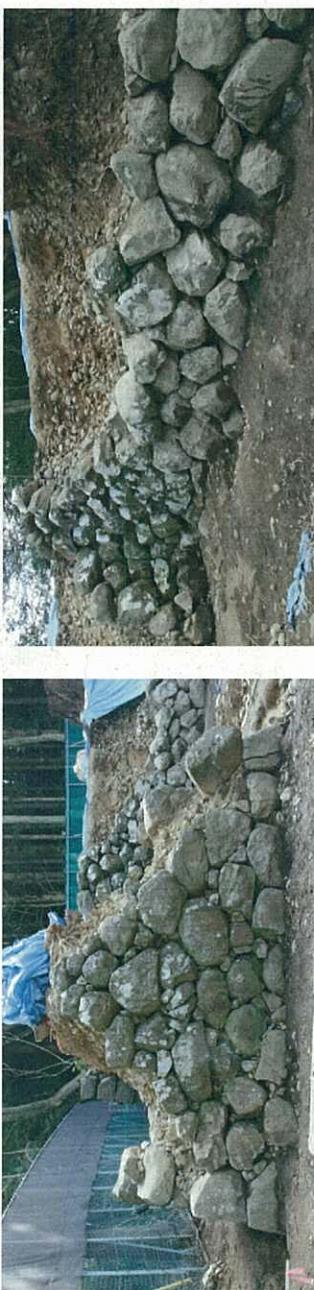
写真5 西門東脇の石垣 下の数段分は自然石をそのまま積んでおり、古い要素を残す石垣と考えられます。

写真6 西門正面の石垣 自然石を積んだ石垣ですが、表面の一部を加工した石材が見られます。

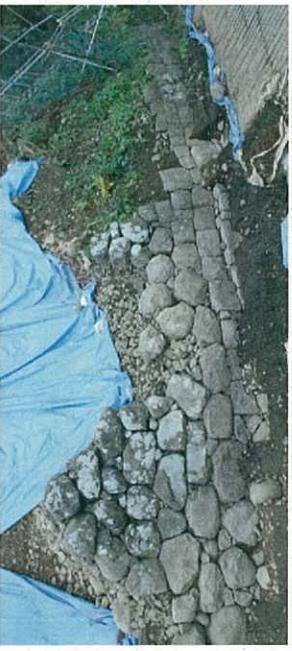
写真7 門跡付近から外側を見た状況
石垣の広い面の中には、様々な石積みの様相が見
られます。

写真8 野面積みと切石積みが見られる石垣
写真中央付近で切石積みの石垣の上に野面積みの石
垣がのっている状況が確認できます。
