仙台城跡被災石垣復旧工事現場見学会資料

平成 27 年 (2015) 2 月 22 日 仙台市教育委員会文化財課

2 本丸北西石垣ほか石垣復旧工事の概要

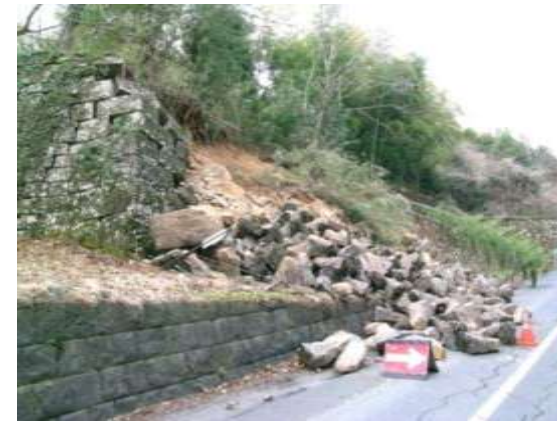
1 本丸北西石垣北部の被災状況

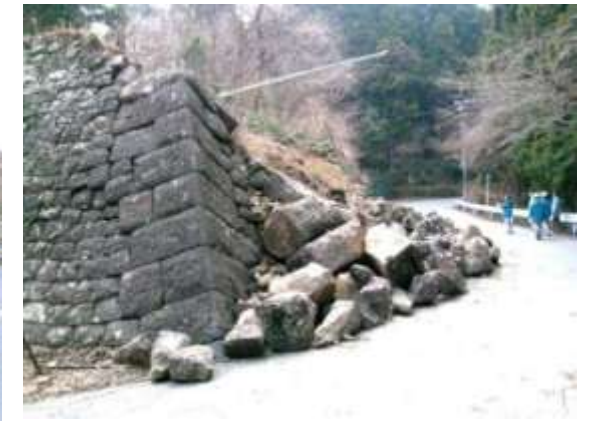
2 本丸北西石垣南部の被災状況

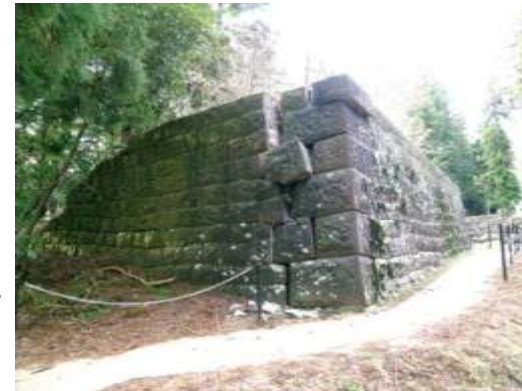
3 中門北石垣の被災状況

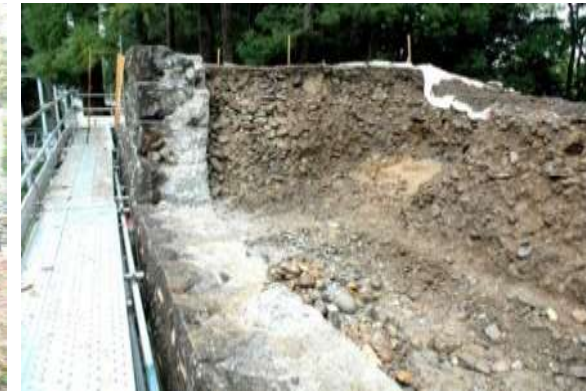
4 コンクリートで修復されていた中門北石垣

中門北石垣は昭和 52 年にコンクリートを使用して修理されていましたが、今回は江戸時代の工法にならない、コンクリートを外してから積み直しました。

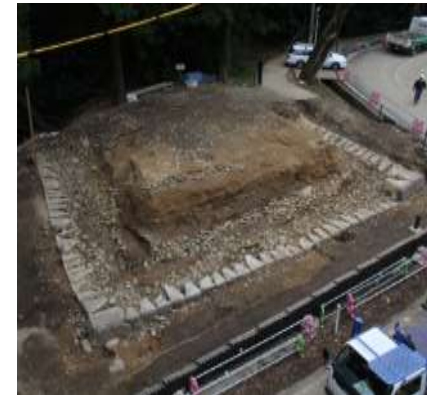
5 中門石垣の解体

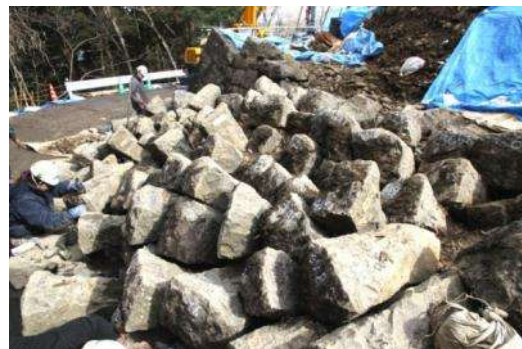
6 崩落石材の清掃と測量 (①～②)

地震で崩落した箇所では、石の周囲の土砂を取り除き、1 石ごとに番号を付け、位置の計測をしてから移動しました。

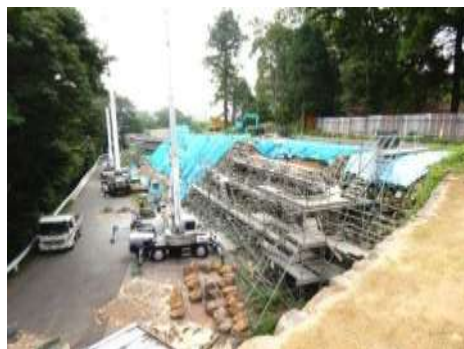
7 解体作業状況 (②～③)

2 台のクレーンにより、石垣の石や裏込め材などを吊り上げました。

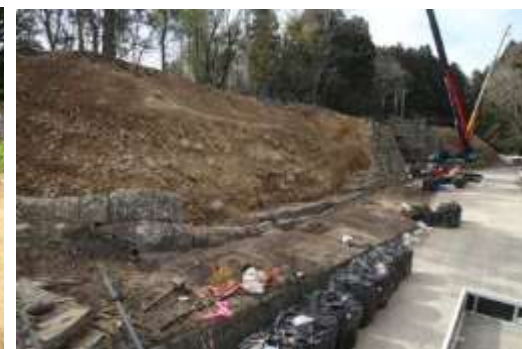
8 解体後の状況 (③)

崩落・変形部の石材と、石垣の背後に詰められた玉石を、記録を取りながら解体・撤去しました。

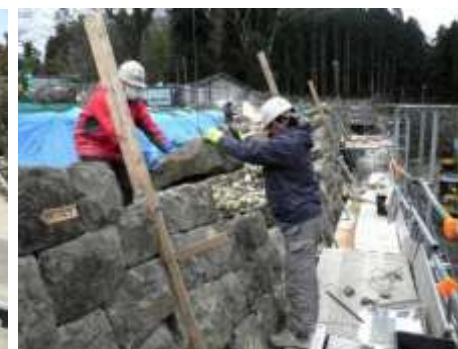
9 石の据え付け作業 (④～⑤)

クレーンで吊った石を、石工さんが傾きや周りの石の形に注意して、慎重に 1 石ずつ据えました。

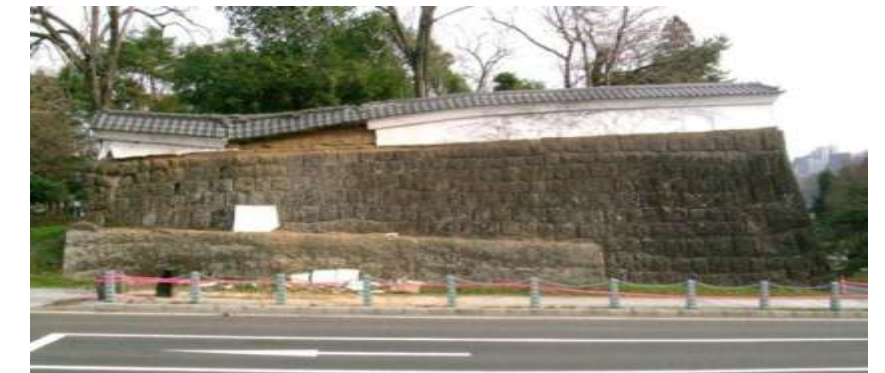
10 土塀の被災状況

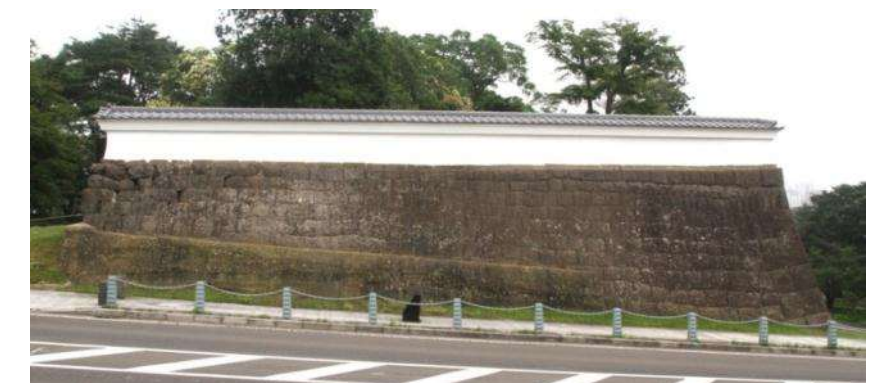
11 土塀の復旧状況

土塀表面はモルタルが塗られていましたが、今回は伝統工法に基づき、^{つちかべ} 土壁と^{しっくい} 漆喰を使用して修復しました。
