1 仙台城跡の被災状況

2 災害復旧事業について

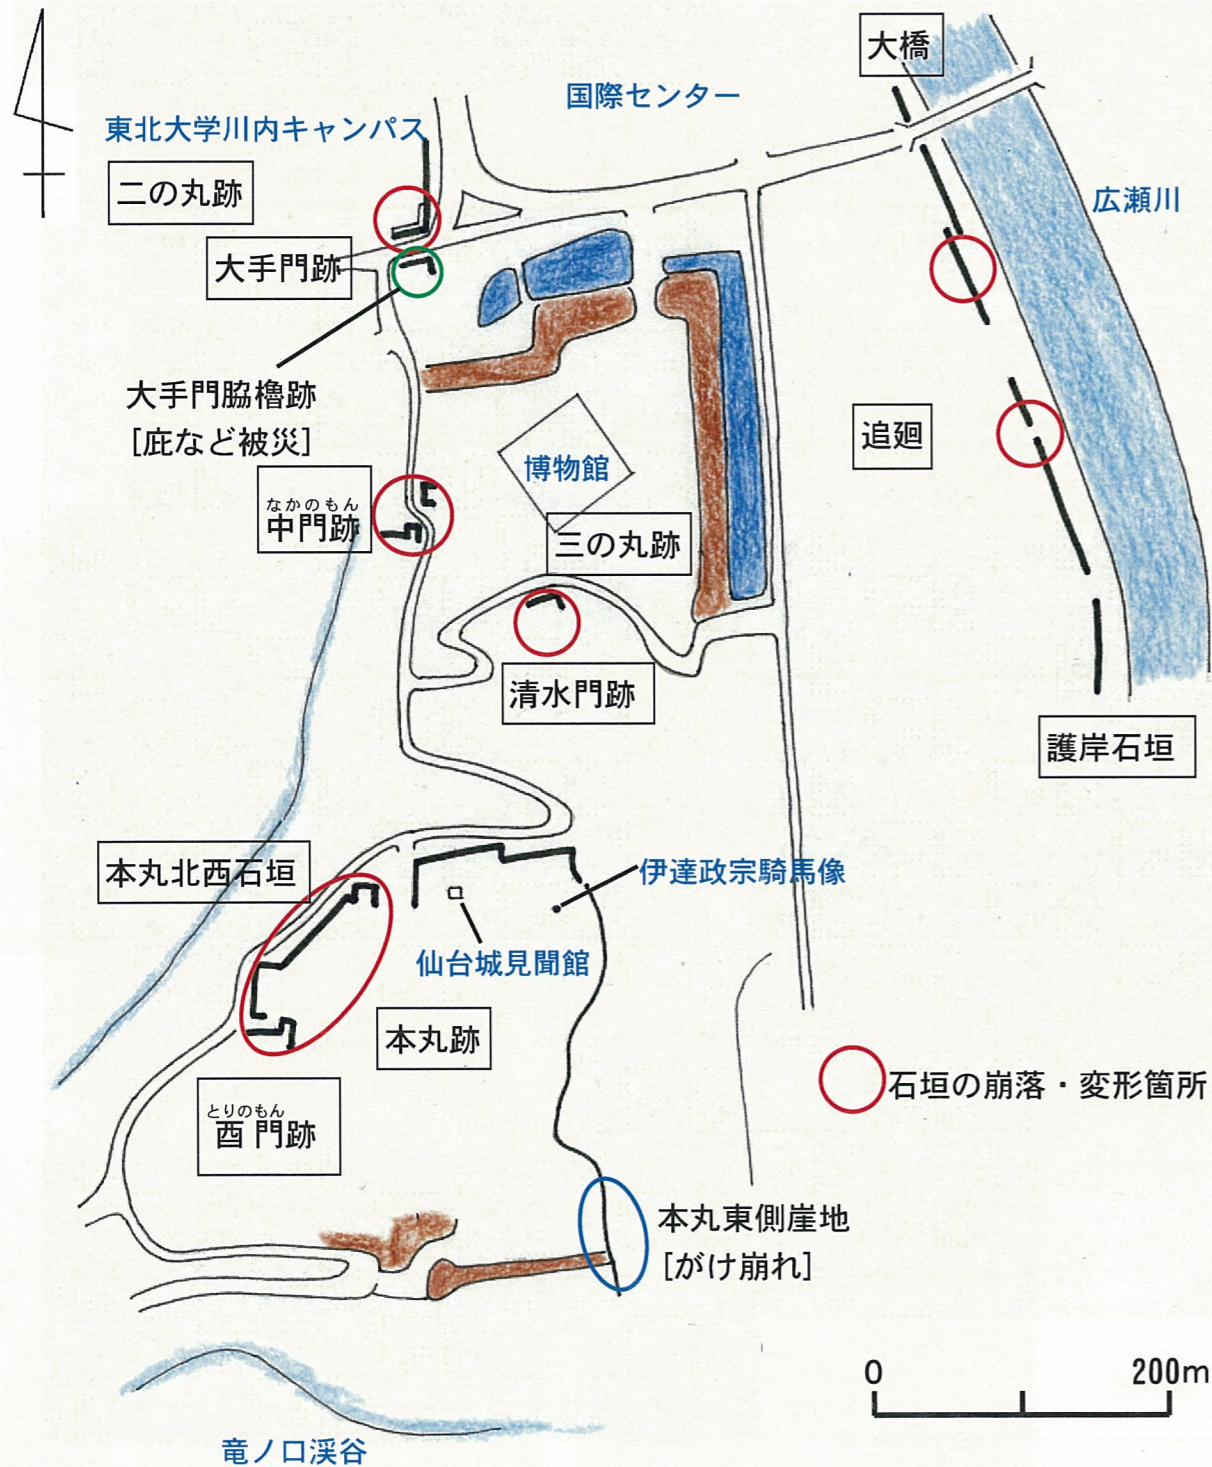
図1 仙台城跡の被災状況

平成 23 年 3 月 11 日の地震及びその後の余震により、仙台城内の石垣に崩落や変形の被害が生じ、本丸東側ではがけ崩れが発生しました。主な被害状況を以下に示します。

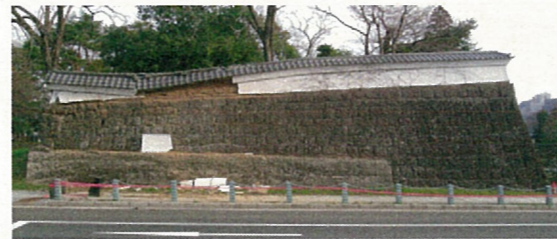
図2 土塀の被災状況

大手門北側に位置する土塀と石垣は、地震により一部が崩壊しました。土塀は、崩壊部分は一度解体し、積み直しを行います。残りの部分は、荒壁と漆喰の塗り直しを行います。現在、解体部分の積み直しを行っているところです。

西部が大きく崩れたので、一度解体し積み直します。

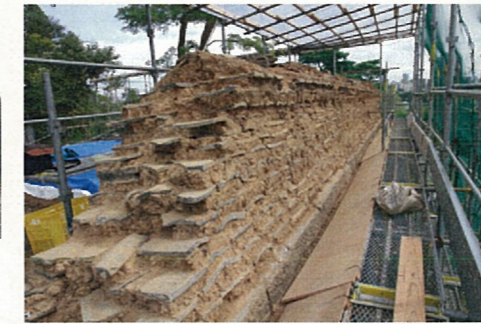
図3 土塀の外壁を外した状況

内部は、土と瓦を交互に積み上げています。

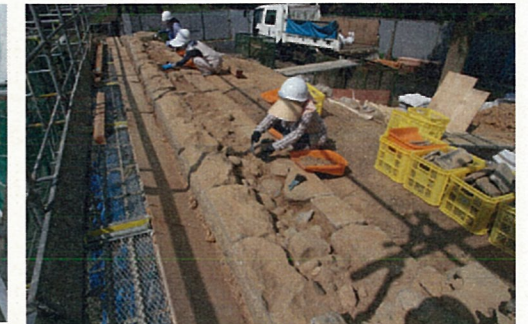
図4 解体部分の地覆石

方形に加工された石を並べ土塀の基礎としています。

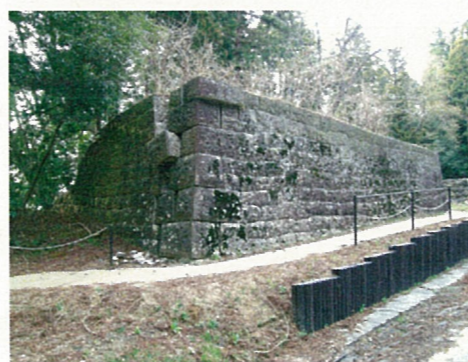
図5 中門北側石垣の被災状況

中門跡石垣は、市道の南北両側に位置していますが、両方とも地震により変形しました。そのため、変形部分を中心に解体し積み直しを行います。北側石垣は、昭和 52 年にコンクリートを使用した修理が行われていましたが、今回の修理では史跡にふさわしく江戸時代の工法で積み直します。現在、解体がほぼ終了し、これから積み直しを始めます。

石垣石材がせり出しています。

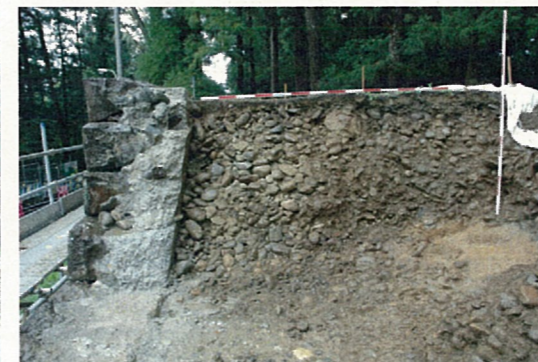
図6 中門北側石垣の裏込め

石垣石材はコンクリートで固められています。

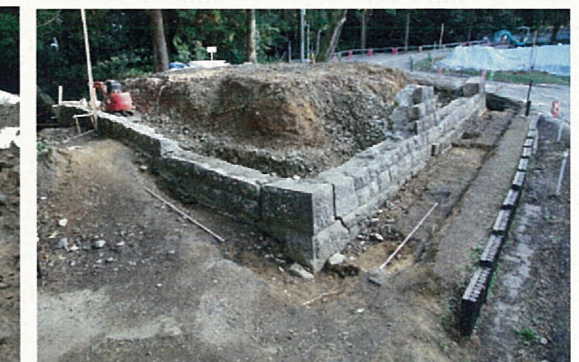
図7 中門北側石垣の解体状況

石垣基部にもゆがみが生じているので、今後修正していきます。

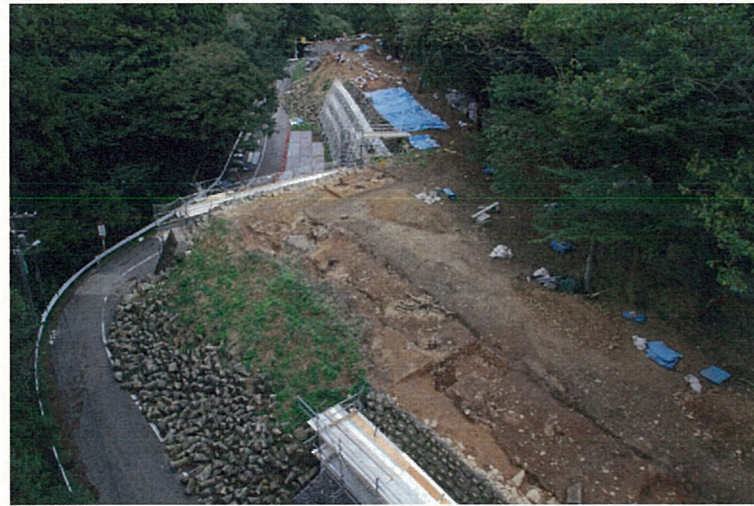
本丸北西石垣は全長約 200mありますが、3 か所で合計約 60mが崩落し、他にも変形した場所があります。今回は、崩落した場所とその周辺の変形範囲を復旧の対象としており、今年度は石垣の解体を完了させ、その後2 か年をかけて積み直しを行う計画です。

図 8 南から見た解体調査状況  
手前が崩落部 3

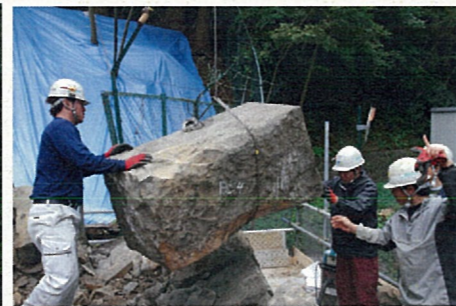
図 10 石垣解体作業  
石工さんが 1 石ずつ解体していきます。

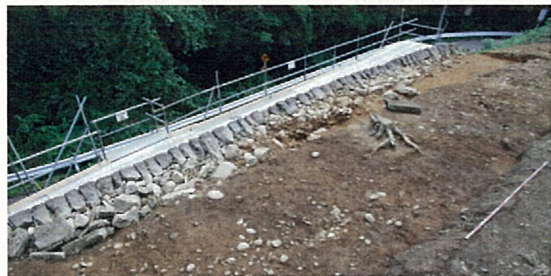
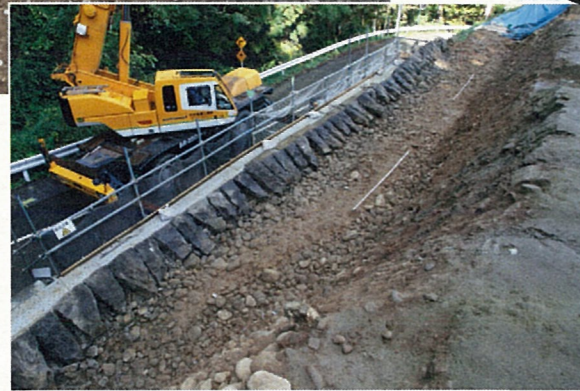
図 9 南部の石垣解体の状況  
(上：解体前 下：解体途中)

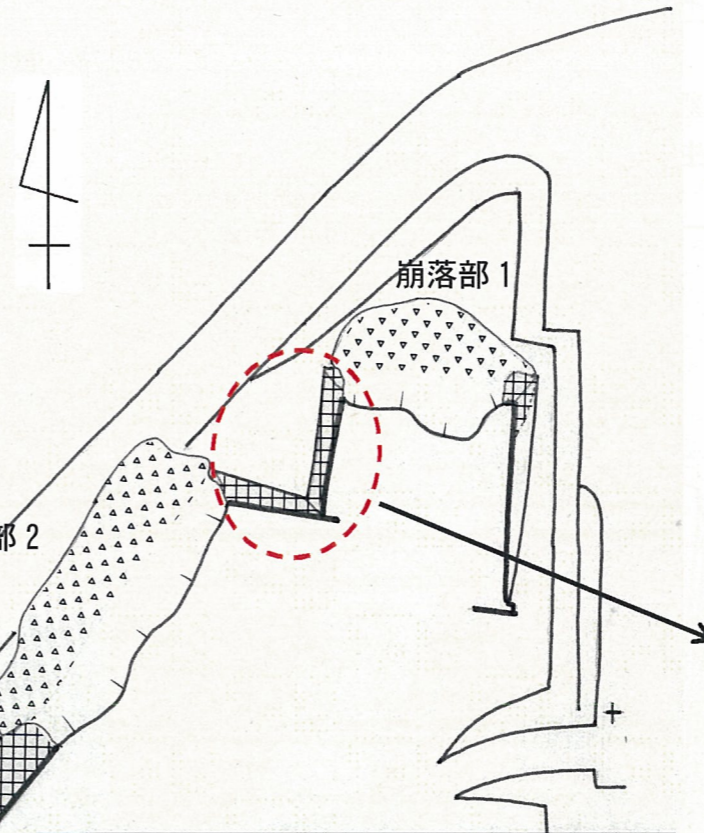
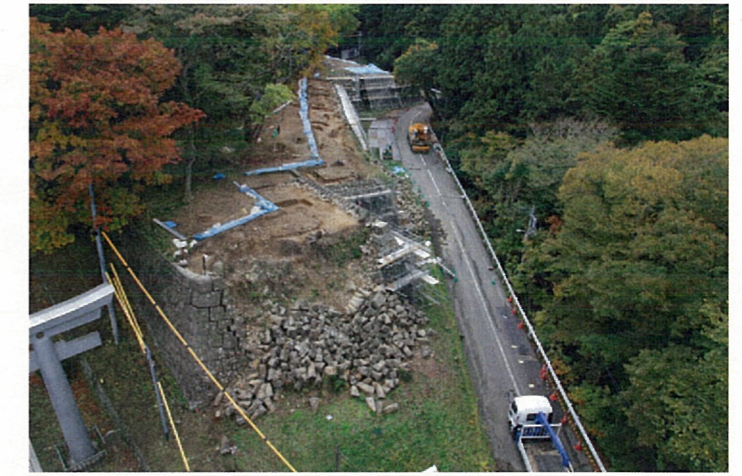
図 11 北から見た解体調査状況  
手前が崩落部 1

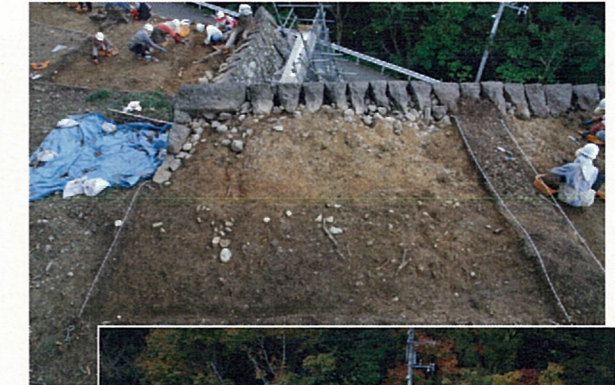
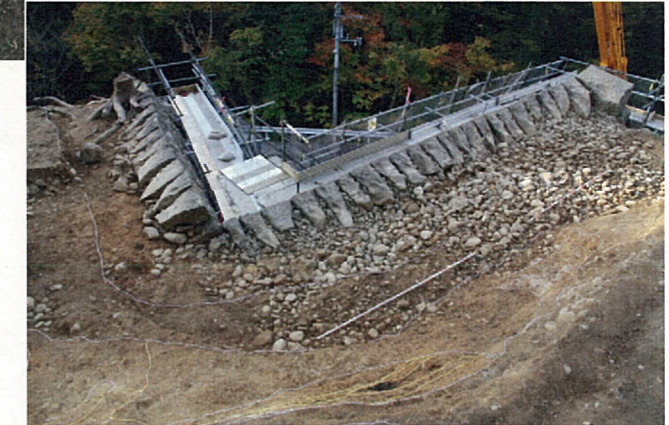
図 12 北部の石垣解体の状況  
(上：解体前 下：解体途中)

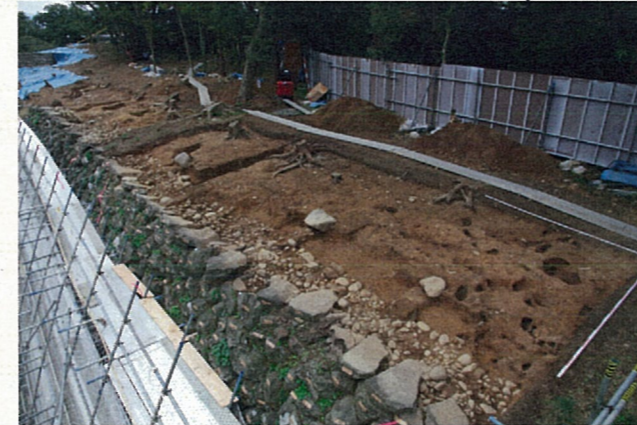
解体に先立つ天端（てんば：石垣の上面にある平場）の発掘調査では、4 つの石が 1 列に並ぶ石列が 1 か所で見つかりました。

図 13 南西から見た石列の状況

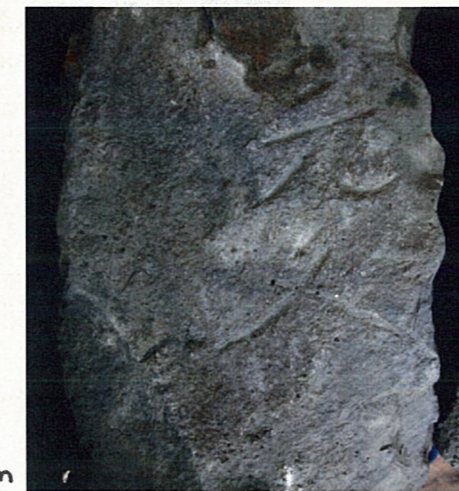
石垣を解体している過程で、「元文」と刻まれた石材が見つかりました。「伊達治家記録」によると、元文元年（1736）3 月に地震があり幕府に石垣修理を願い出たとあります。今回見つかった石材は、この修理に用いられた石材であった可能性が考えられます。「元文」の石が見つかったあたりの石垣は、その後も修理が行われているようです。また、近くから「寛」と刻まれた石材も見つかっています。

図 14 石材に刻まれた「元文」

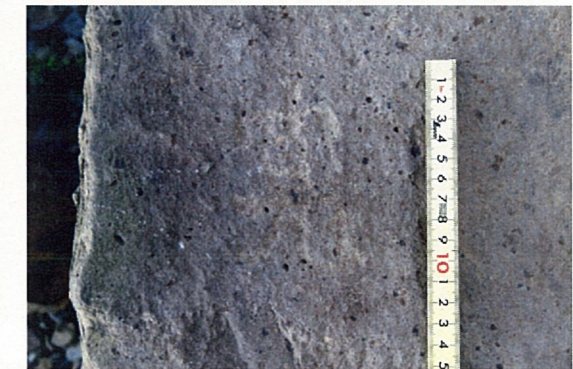
図 15 石材に刻まれた「寛」
