# H26 岡田小学校 通学路対策箇所図

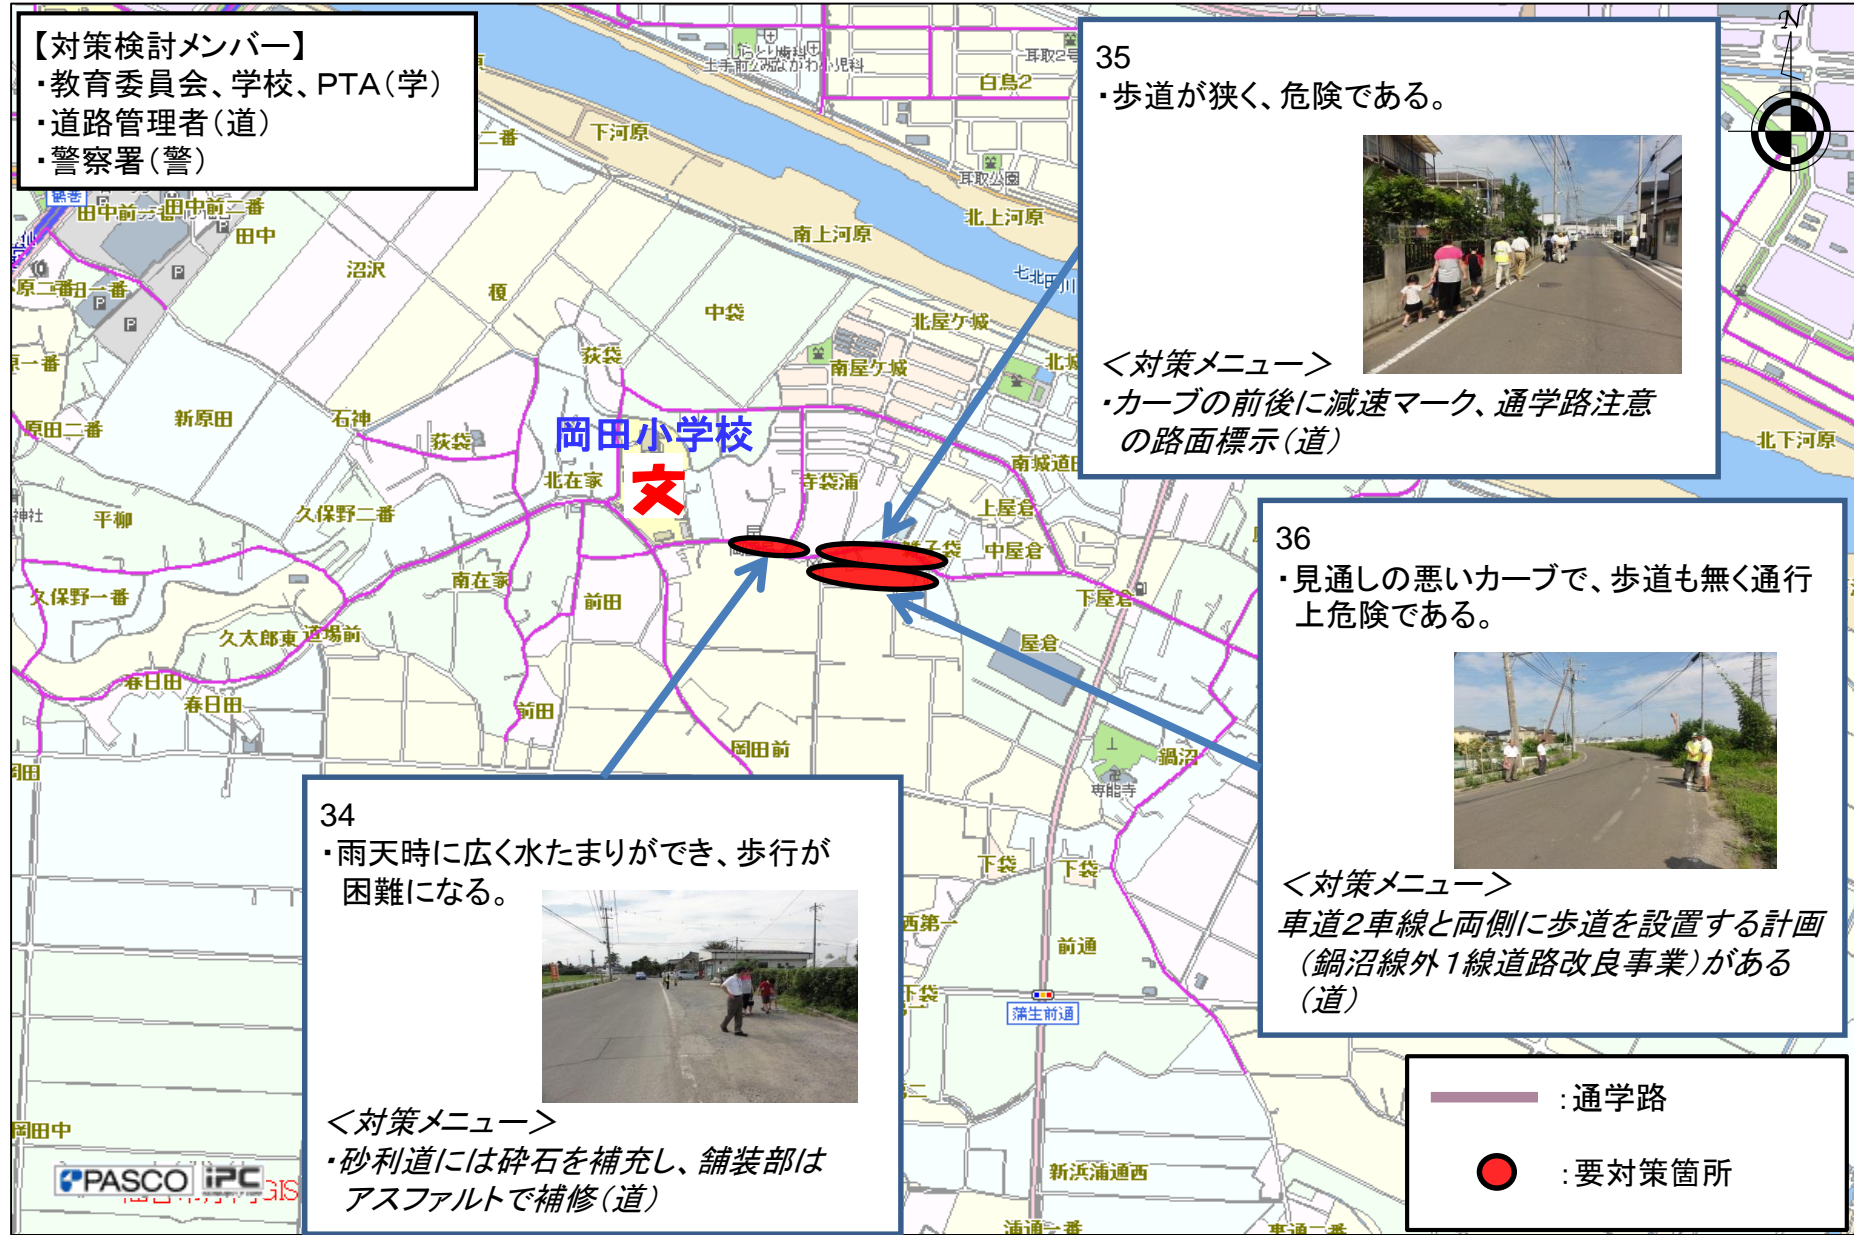
- ・歩道が狭く、危険である。

- ・見通しの悪いカーブで、歩道も無く通行上危険である。

- ・雨天時に広く水たまりができ、歩行が困難になる。

- ・カーブの前後に減速マーク、通学路注意の路面標示(道)

- ・車道2車線と両側に歩道を設置する計画(鍋沼線外1線道路改良事業)がある(道)

- ・砂利道には碎石を補充し、舗装部はアスファルトで補修(道)
