H27 根白石小学校 通学路対策箇所図

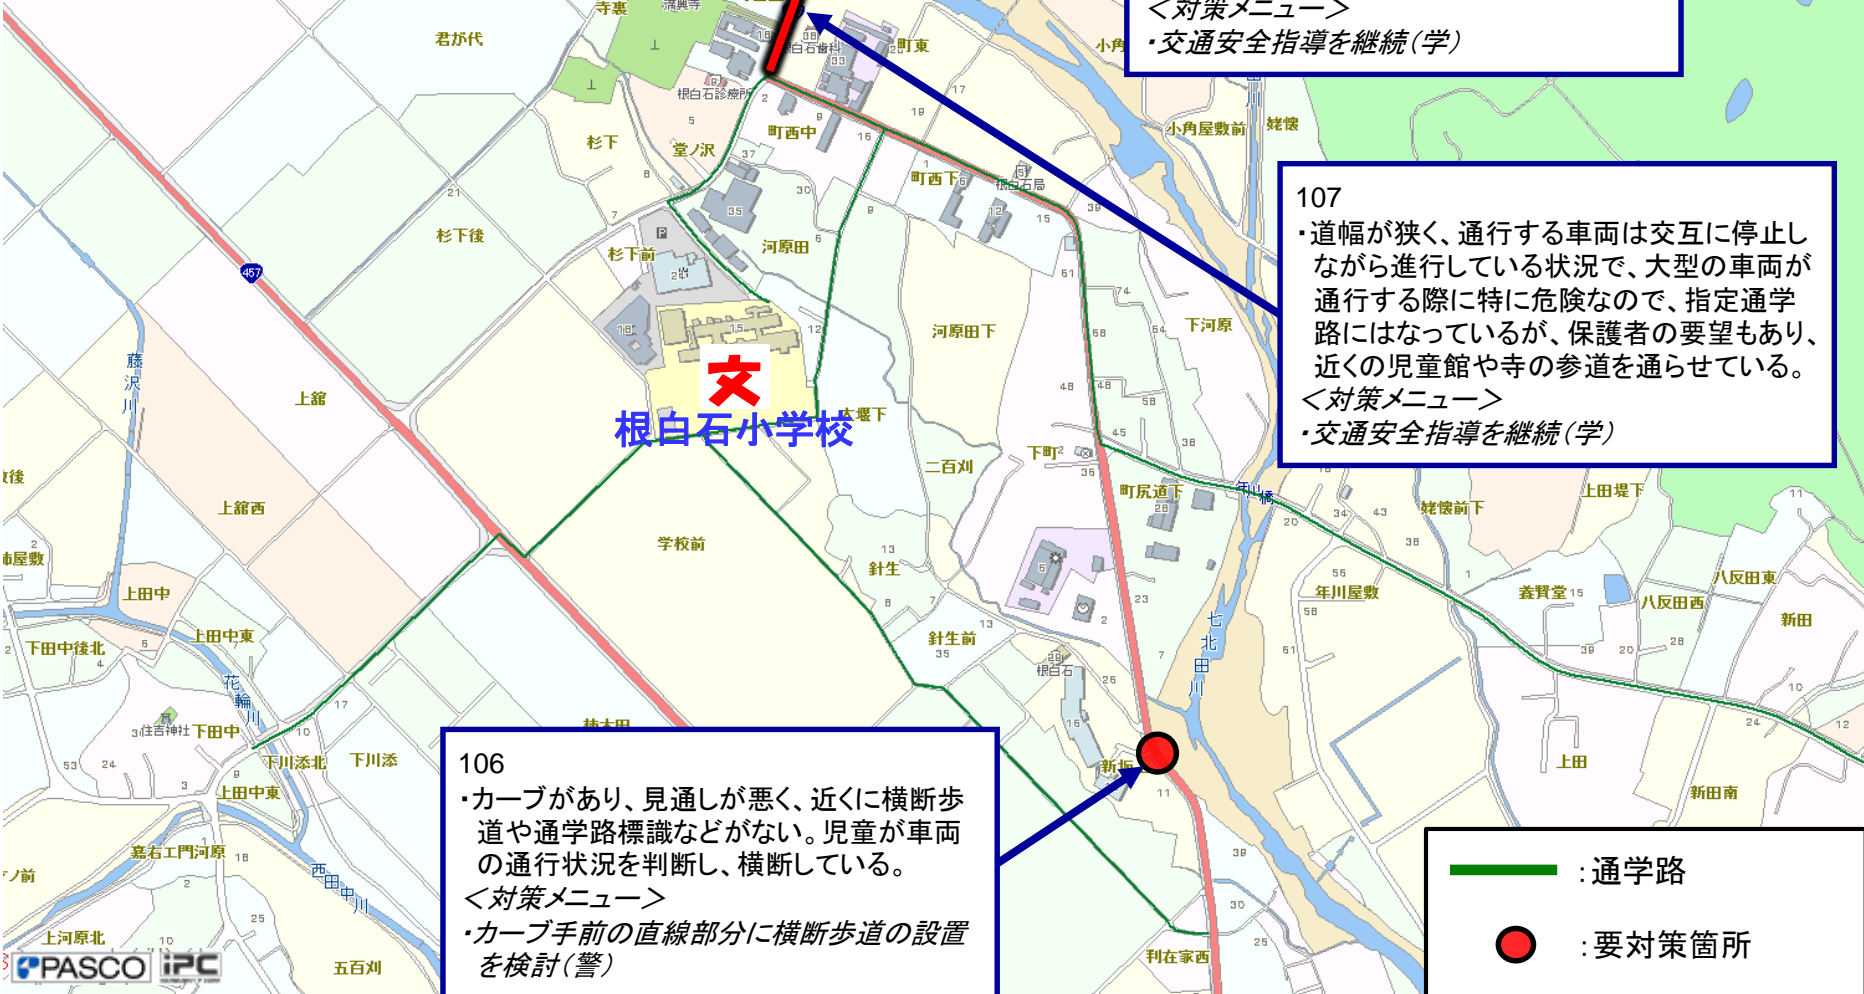
・道幅が狭く、車両は交互に通行している。橋の片側にだけカラー化が施されているが見通しが悪く、児童は反対側の路肩を通行している。

・道幅が狭く、通行する車両は交互に停止しながら進行している状況で、大型の車両が通行する際に特に危険なので、指定通学路にはなっているが、保護者の要望もあり、近くの児童館や寺の参道を通らせている。

・カーブがあり、見通しが悪く、近くに横断歩道や通学路標識などが無い。児童が車両の通行状況を判断し、横断している。

- ・交通安全指導を継続(学)

- ・カーブ手前の直線部分に横断歩道の設置を検討(警)
