R1 愛子小学校 通学路対策箇所図

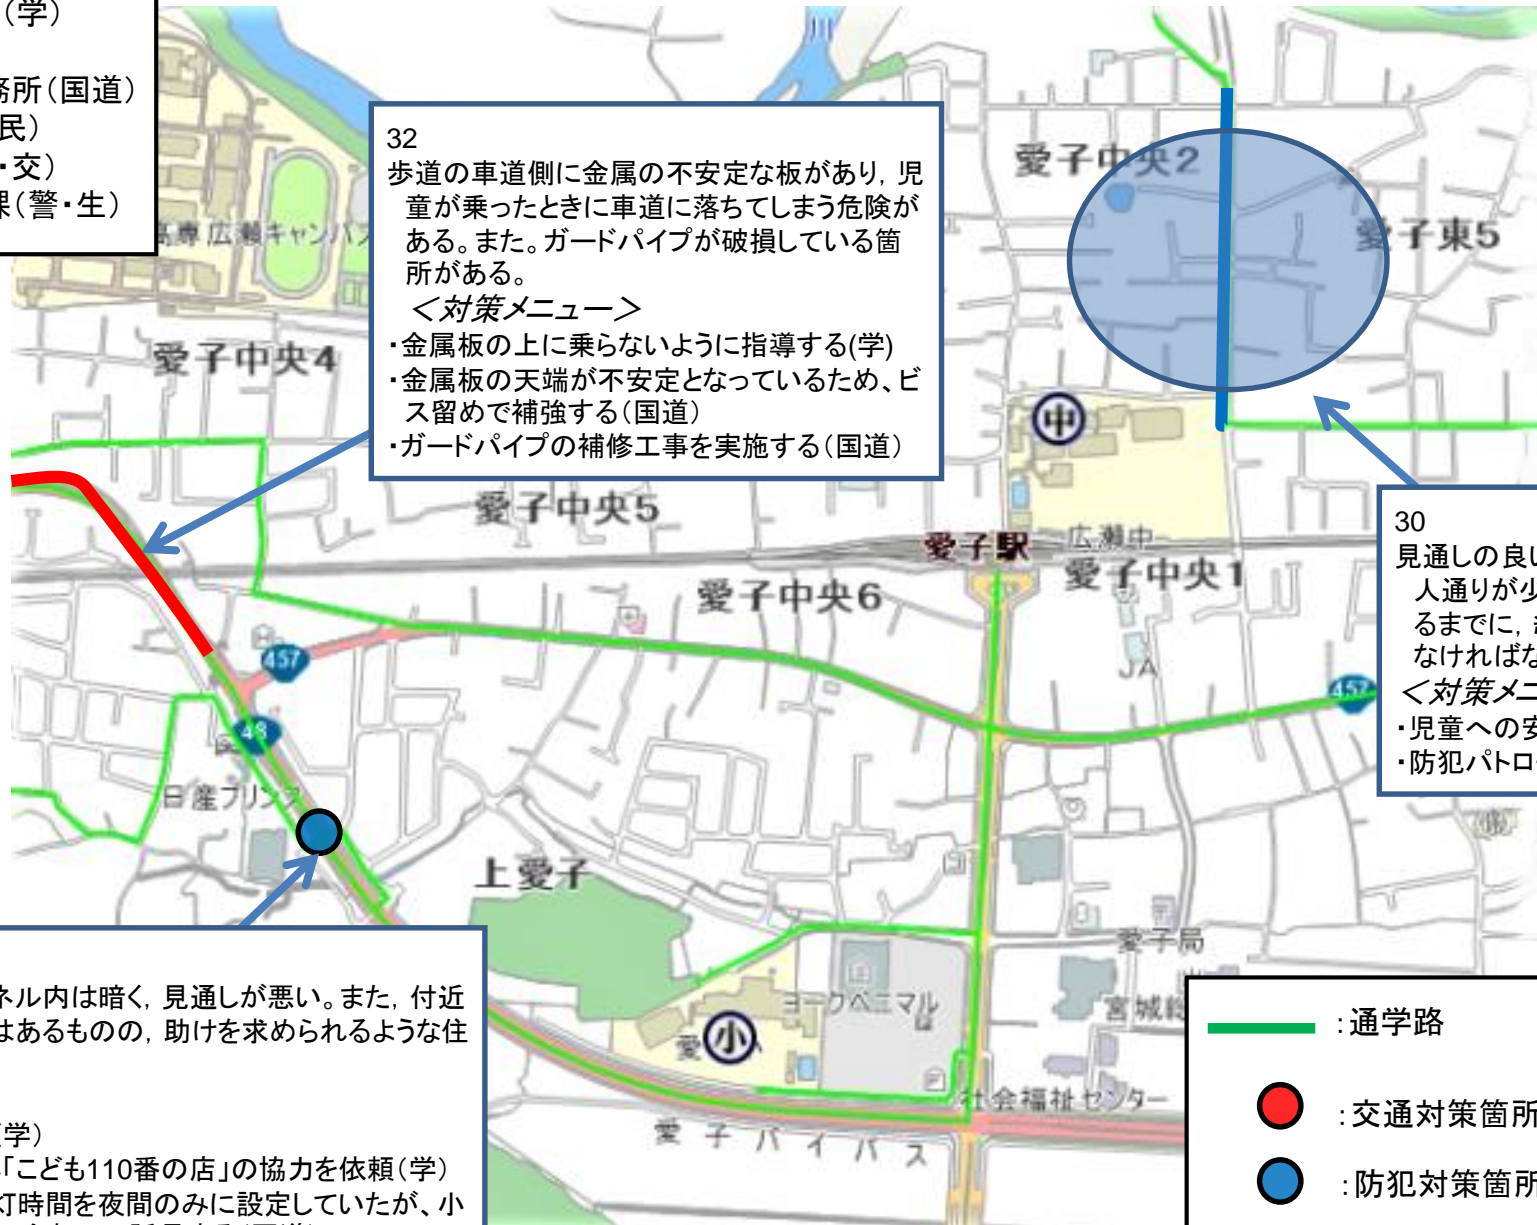
32
歩道の車道側に金属の不安定な板があり、児童が乗ったときに車道に落ちてしまう危険がある。また、ガードパイプが破損している箇所がある。
 <対策メニュー>
 ・金属板の上に乗らないように指導する(学)
 ・金属板の天端が不安定となっているため、ビス留めで補強する(国道)
 ・ガードパイプの補修工事を実施する(国道)

30
見通しの良い通学路ではあるが、人通りが少ない。指定通学路に出るまでに、細く入り組んだ道を通らなければならない。
 <対策メニュー>
 ・児童への安全指導(学)
 ・防犯パトロールの強化(警・生)

31
交通量が多いがトンネル内は暗く、見通しが悪い。また、付近には工場やホテルはあるものの、助けを求められるような住宅が少ない。
 <対策メニュー>
 ・児童への安全指導(学)
 ・トンネル付近企業へ「こども110番の店」の協力を依頼(学)
 ・函渠内の照明全点灯時間を夜間のみを設定していたが、小学生の登下校時間に合わせて延長する(国道)
