# R3年度 馬場小学校 通学路対策箇所図

## 【対策検討メンバー】

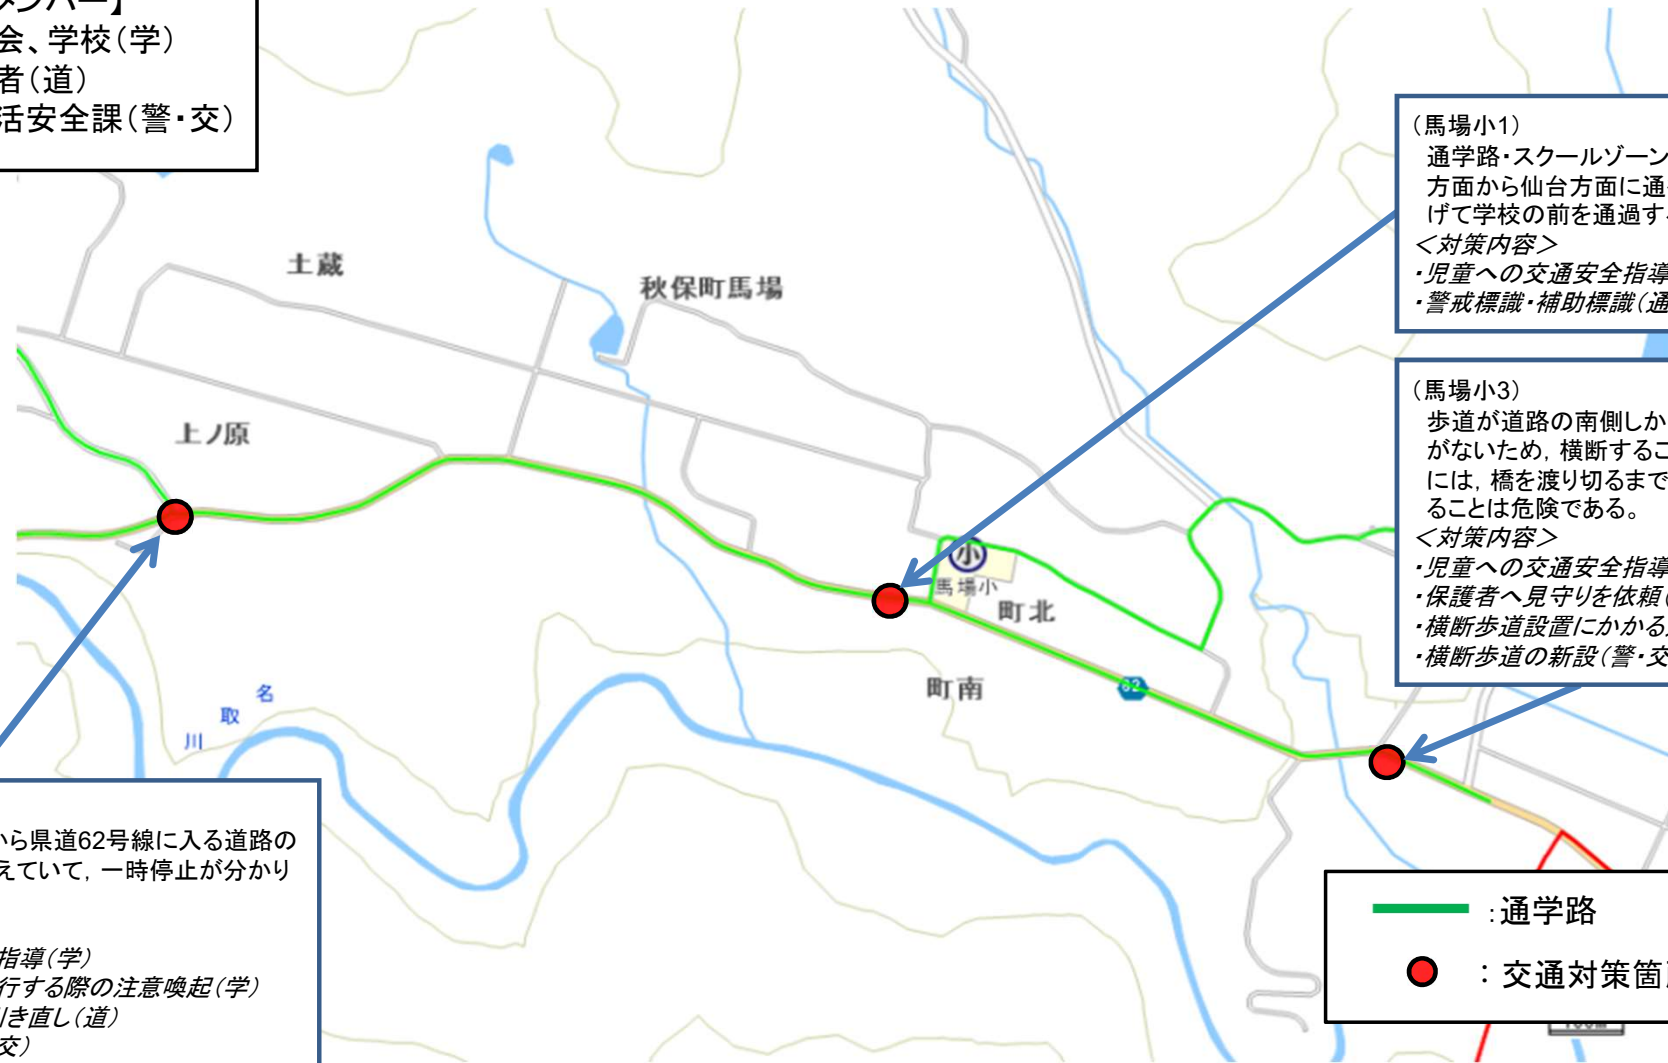
### (馬場小1)

通学路・スクールゾーンの表示がないため、山形方面から仙台方面に通行する車両が、速度を上げて学校の前を通過することが多い。

- ・児童への交通安全指導(学)
- ・警戒標識・補助標識(通学路)の設置(道)

歩道が道路の南側しかない。信号機や横断歩道がないため、横断することは難しい。道路の北側には、橋を渡り切るまで路側帯がなく、通行することは危険である。

- ・児童への交通安全指導(学)
- ・保護者へ見守りを依頼(学)
- ・横断歩道設置にかかる道路構造物を施工(道)
- ・横断歩道の新設(警・交)

馬場市民センターから県道62号線に入る道路の「止まれ」表示が消えていて、一時停止が分かりにくい。

- ・児童への交通安全指導(学)
- ・保護者への車両通行する際の注意喚起(学)
- ・中央線・外側線の引き直し(道)
- ・停止線の修繕(警・交)
