R3年度 八本松小学校 通学路対策箇所図

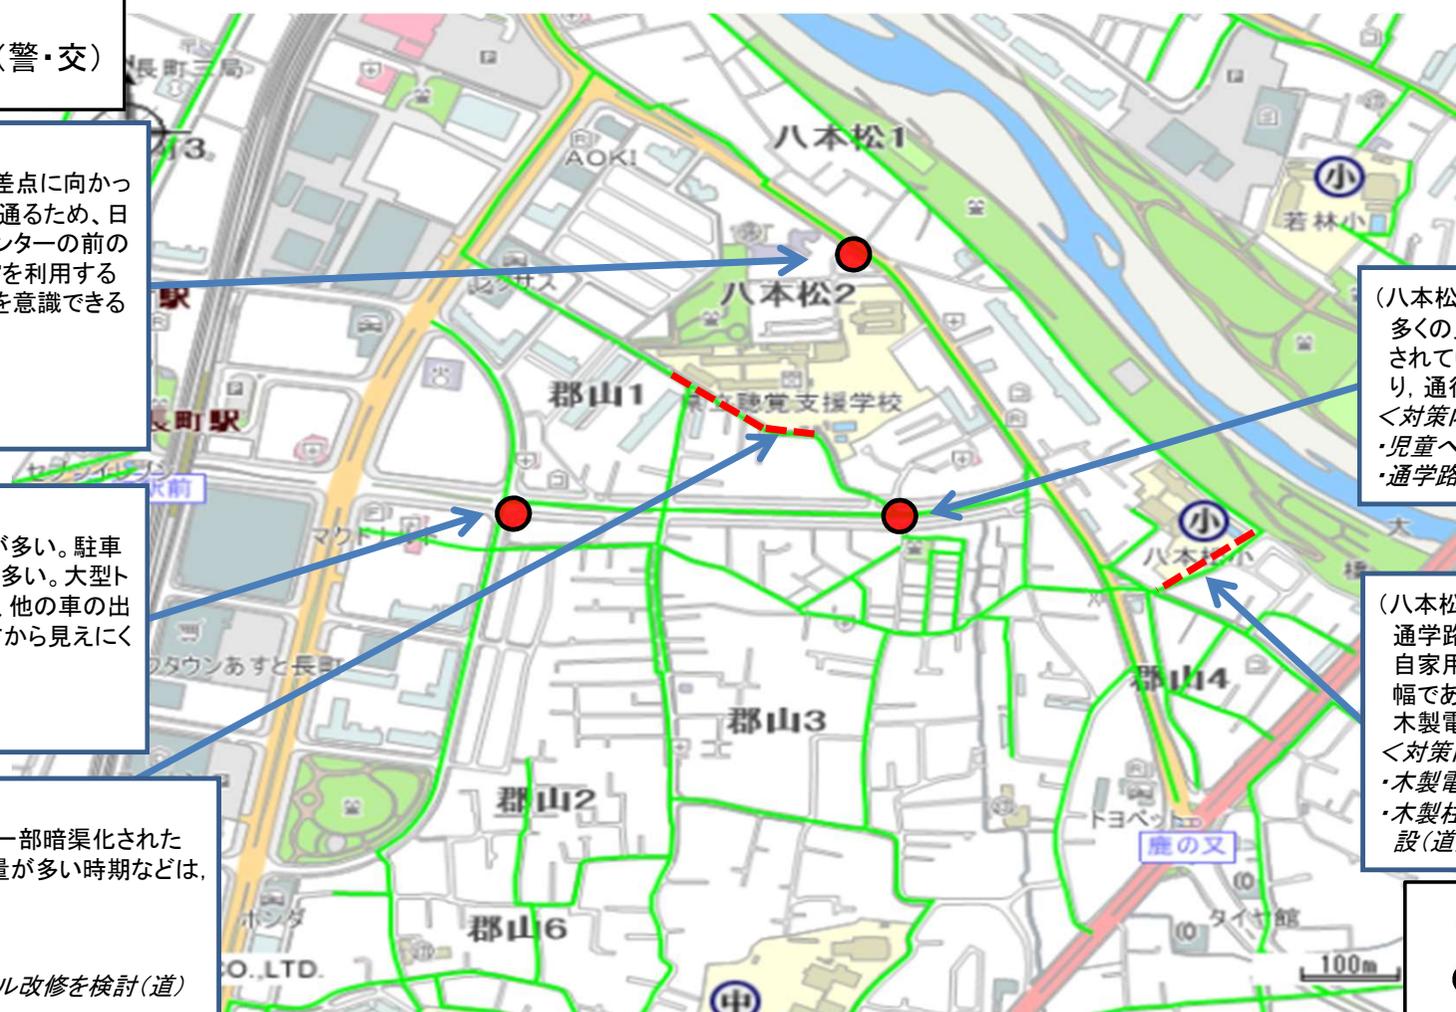
仙台中心部から国道4号鹿又交差点に向かって南下する車がスピードを出して通るため、日常的に危険。特に八本松市民センターの前の信号は横断歩道を八本松児童館を利用する児童が渡るため、運転者が減速を意識できるような標識等がないことが課題。

ファミリーマートへの車の出入りが多い。駐車場が広く、大型トラックの出入りも多い。大型トラックが歩道側に駐車していると、他の車の出入りの際、子供たちと運転者双方から見えにくい状況となるため、非常に危険。

通学路に沿って流れる郡山堀が一部暗渠化されたが、まだ開渠となっており、流水量が多い時期などは、児童が流される心配があり危険。

多くの児童が使用する横断歩道に設置されている「通学路」の表示が消えており、通行する車両から見えにくく危険。

通学路となっている校庭南側の細道は自家用車がすれ違うことができない位の幅であるにもかかわらず、ブロック塀や木製電柱があり、大変危険。

- ・児童への交通安全指導(学)
- ・通学路標識の設置(道)

- ・児童への交通安全指導(学)

- ・児童への交通安全指導(学)
- ・水路管理者と協議し、ガードレール改修を検討(道)
- ・一時停止標識の移設(警・交)

- ・木製電柱の撤去を東北電力に依頼(学)
- ・木製柱の街路灯は、木製柱を撤去し、移設(道)
