R3年度 八乙女小学校 通学路対策箇所図

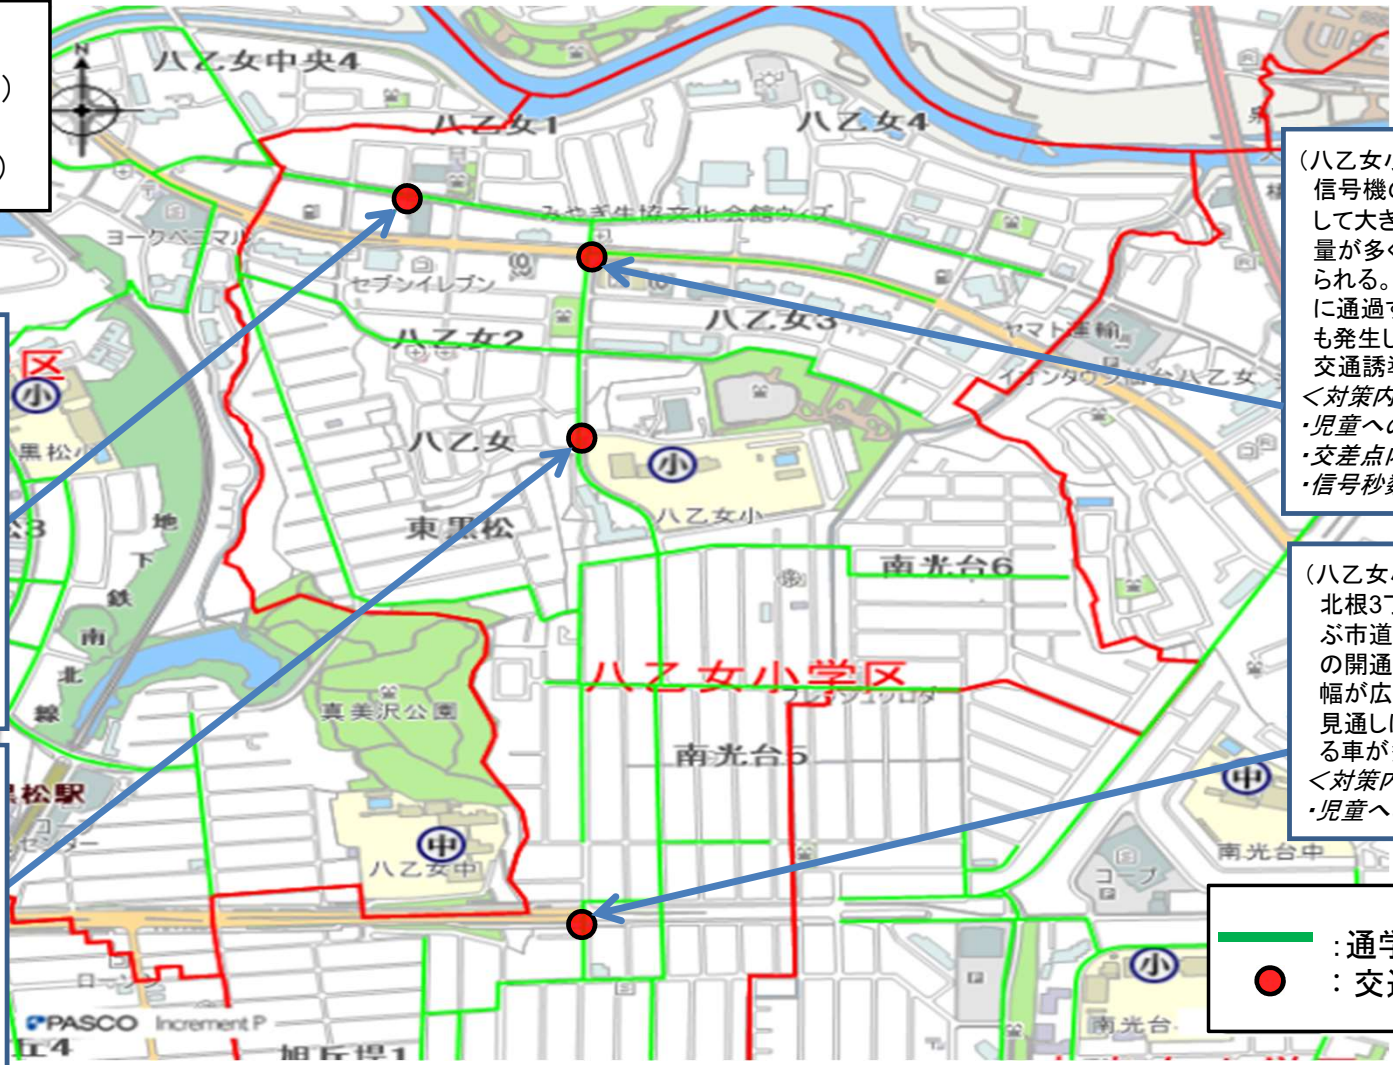
(八乙女小1)
 信号機のない横断歩道。1日を通して交通量が多い。歩道はあるが、街路樹に遮られ、信号待ちをしている児童が見えにくい。市道を通行する車が一時停止をしない場合が多く見られ、危険である。
 <対策内容>
 ・児童への交通安全指導・注意喚起(学)
 ・低木の剪定強化(公園課)
 ・歩道の除草(道・公園課)
 ・交通指導取締り(警・交)

(八乙女小3)
 朝夕の交通量が多い。変則的な十字路のうえ、北進する車線は交差点直前までカーブのため見通しが悪い。通行する車も速度が出ている場合が多く、危険である。
 <対策内容>
 ・児童への交通安全指導・注意喚起(学)
 ・下り車線に減速ドットラインの新設(道)

(八乙女小2)
 信号機のあるT字路交差点。県道は、1日を通して大きさを問わず大小さまざまな車の交通量が多く、中には速い速度で走行する車も見られる。さらに信号が変わる際にも減速せずに通過する車も見られ、はねられる交通事故も発生している。毎朝地域ボランティアが立ち、交通誘導をしている。
 <対策内容>
 ・児童への交通安全指・注意喚起(学)
 ・交差点内の高木の伐採(道)
 ・信号秒数調整(警・交)

(八乙女小4)
 北根3丁目交差点と南光台小学校入口とを結ぶ市道の十字路交差点。近年南光台トンネルの開通等により、交通量が増加している。道幅が広いため、速度を出して通る車が多い。見通しは良いが、黄色信号でも通過しようとする車が多く、児童が横断する際は危険である。
 <対策内容>
 ・児童への交通安全指導・注意喚起(学)
