# R5年度 愛子小学校 通学路対策箇所図

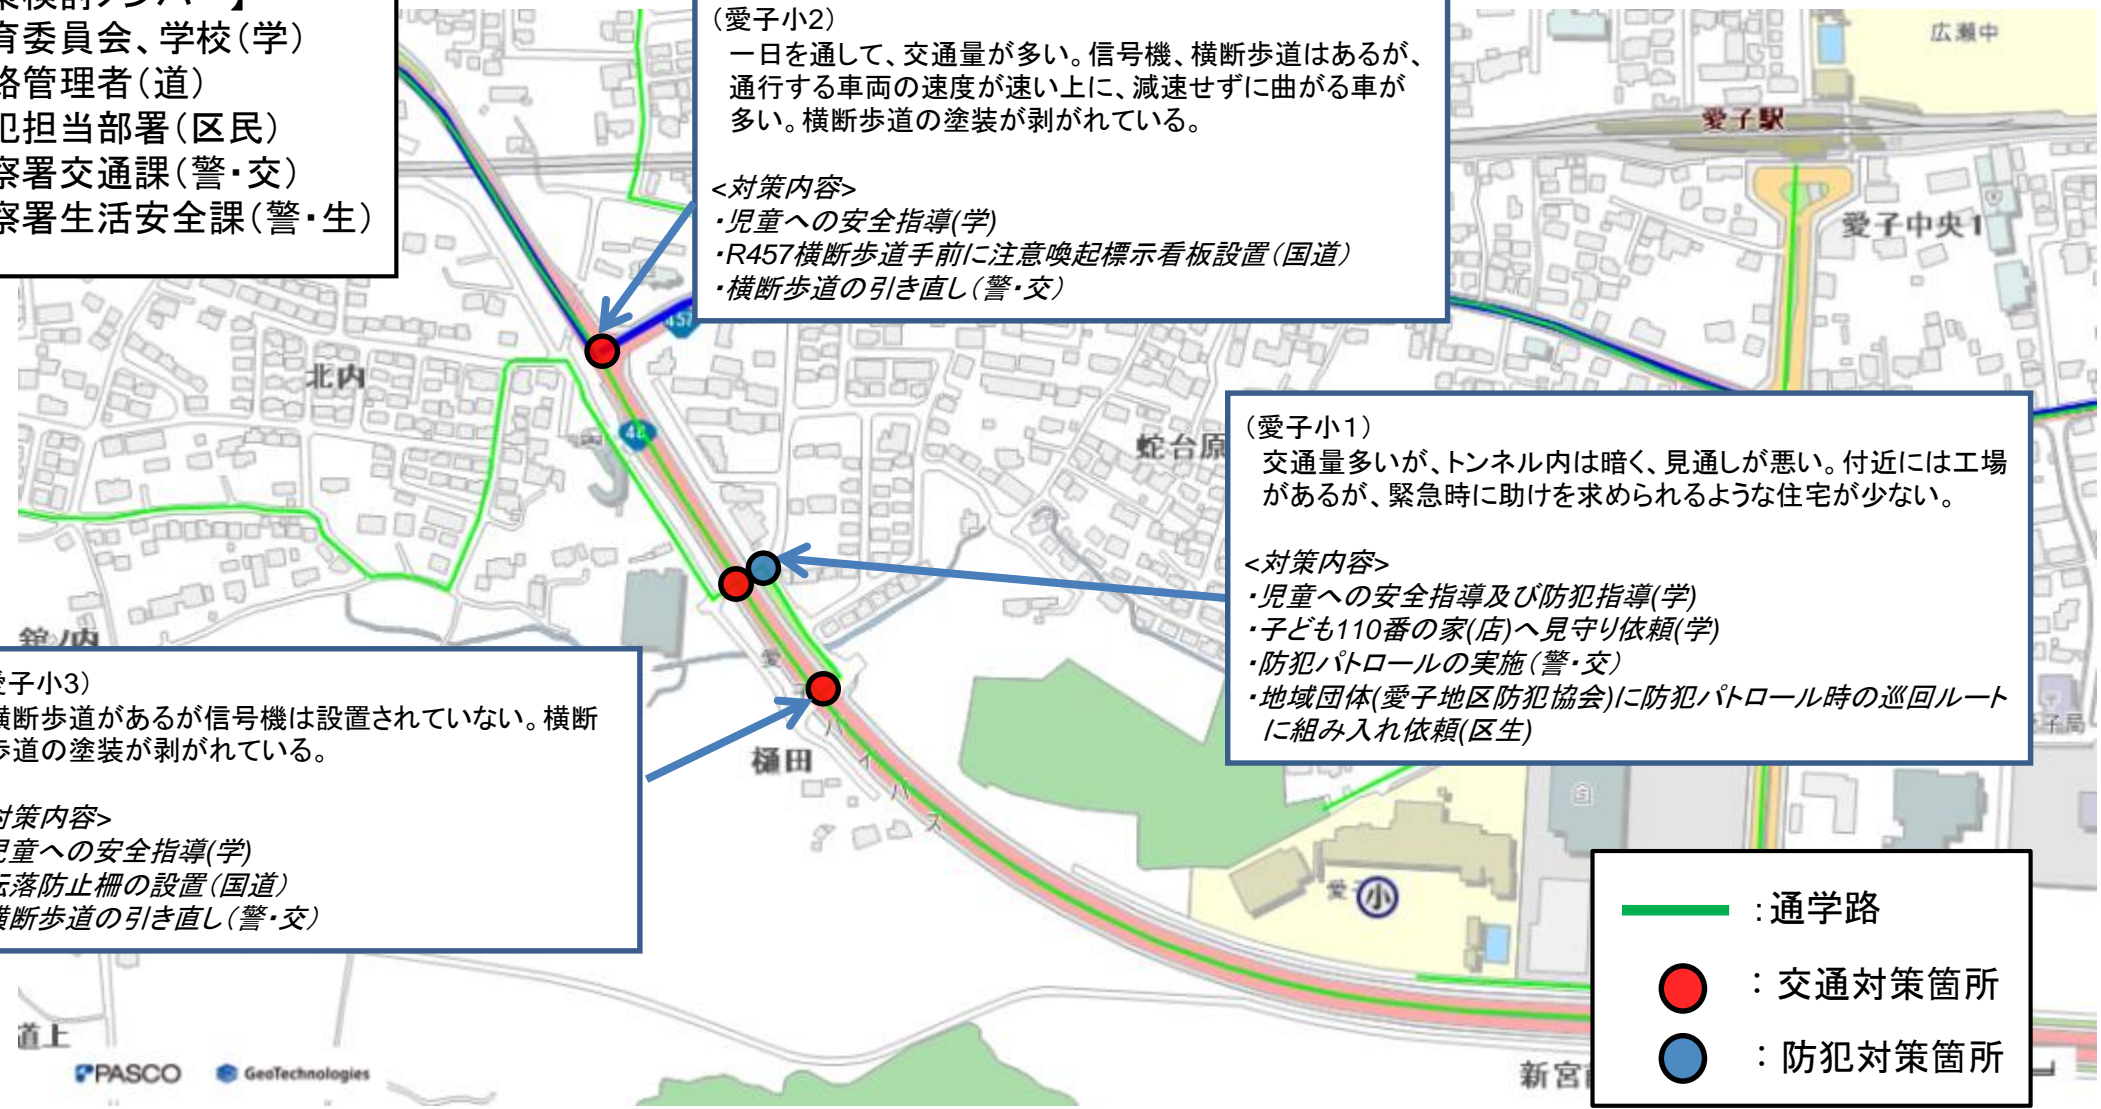
(愛子小2)  
一日を通して、交通量が多い。信号機、横断歩道はあるが、通行する車両の速度が速い上に、減速せずに曲がる車が多い。横断歩道の塗装が剥がれている。

(愛子小1)  
交通量多いが、トンネル内は暗く、見通しが悪い。付近には工場があるが、緊急時に助けを求められるような住宅が少ない。

(愛子小3)  
横断歩道があるが信号機は設置されていない。横断歩道の塗装が剥がれている。

- ・児童への安全指導(学)
- ・R457横断歩道手前に注意喚起標示看板設置(国道)
- ・横断歩道の引き直し(警・交)

- ・児童への安全指導及び防犯指導(学)
- ・子ども110番の家(店)へ見守り依頼(学)
- ・防犯パトロールの実施(警・交)
- ・地域団体(愛子地区防犯協会)に防犯パトロール時の巡回ルートに組み入れ依頼(区生)

- ・児童への安全指導(学)
- ・転落防止柵の設置(国道)
- ・横断歩道の引き直し(警・交)
