IV 再発・類似事例の分析

【1】MRI検査時の高周波電流のループによる熱傷（医療安全情報No.56）

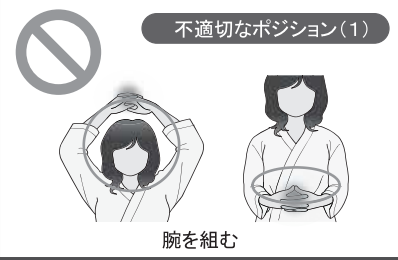
不適切なポジション(1)

腕を組む
