第5節 樹木・樹林

地下鉄東西線建設に伴う保全措置として平成27年2月に復植を行った以下の樹木について、復植後の樹勢・生育状況等を確認した。

各対象樹木の調査結果は表 6-5.4 に示すとおりである。

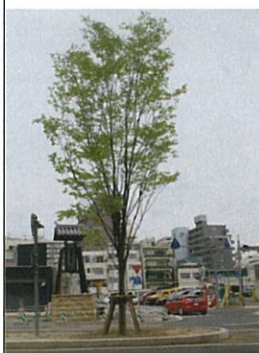
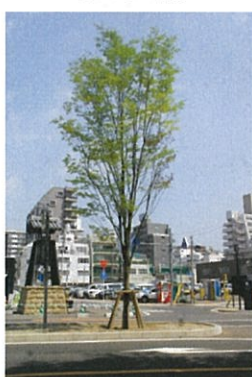
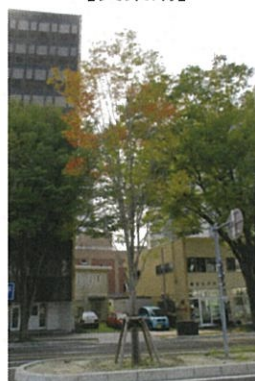
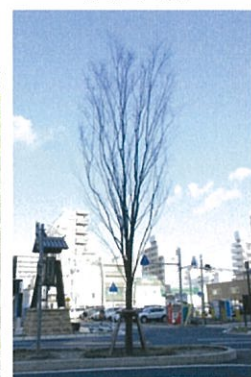
【街路樹番号:No.203】

一部枯枝があるが、順調に生育している。

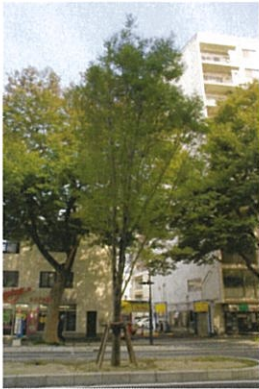
【街路樹番号:No.205】

</div> </div> <p>コメント 順調に生育している。</p>

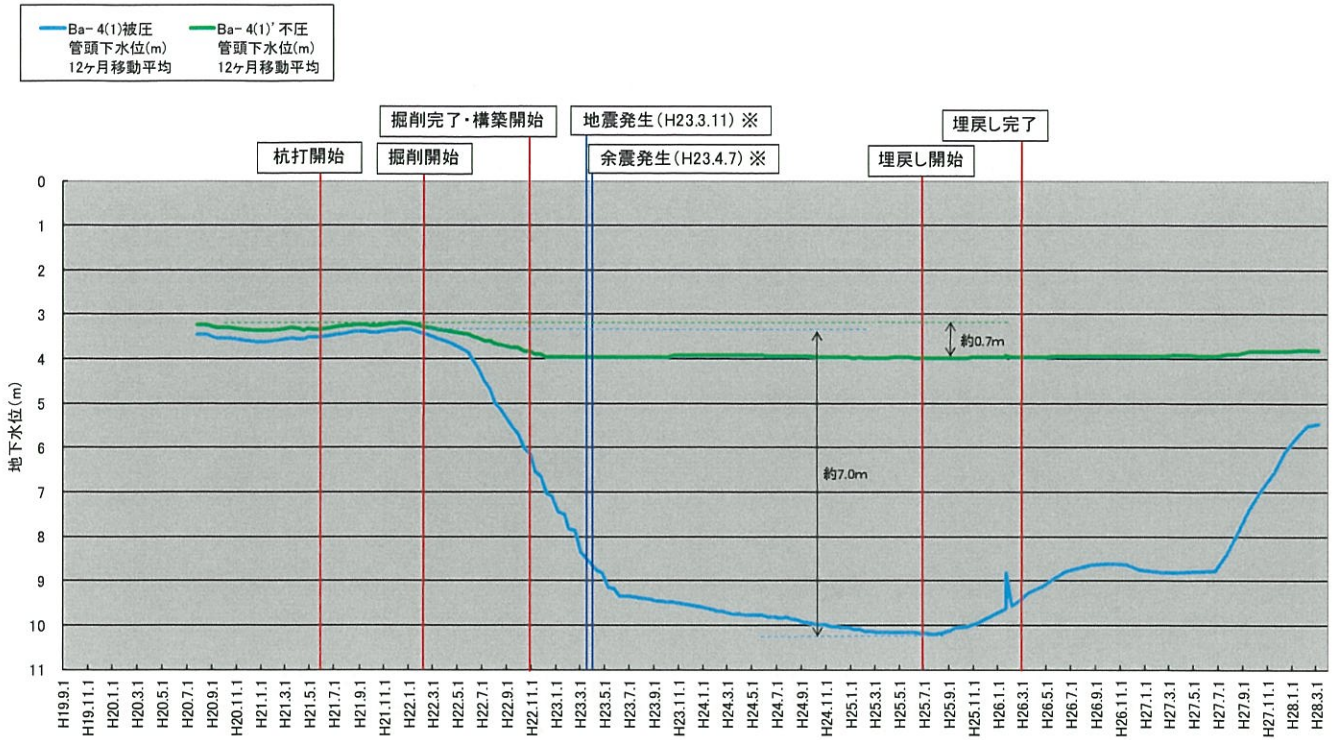
図7-1.1 一番町 地下水位(12ヶ月移動平均)の変化(Ba-4(1)及びBa-4(1)')

掘削工事の開始に伴い地下水位が低下したが、一番町（段丘部）の地下水位低下量は不圧地下水 0.7～1.5m、被圧地下水 7～7.2m程度であり、何れの地点でも予測結果ほどの地下水位の低下は見られなかった。

一番町については、事後調査計画において調査時期が「供用までの間」とされていたが、供用後も継続して監視しており、地下水位の回復傾向が確認されたことから、平成 27 年度で事後調査を終了する。

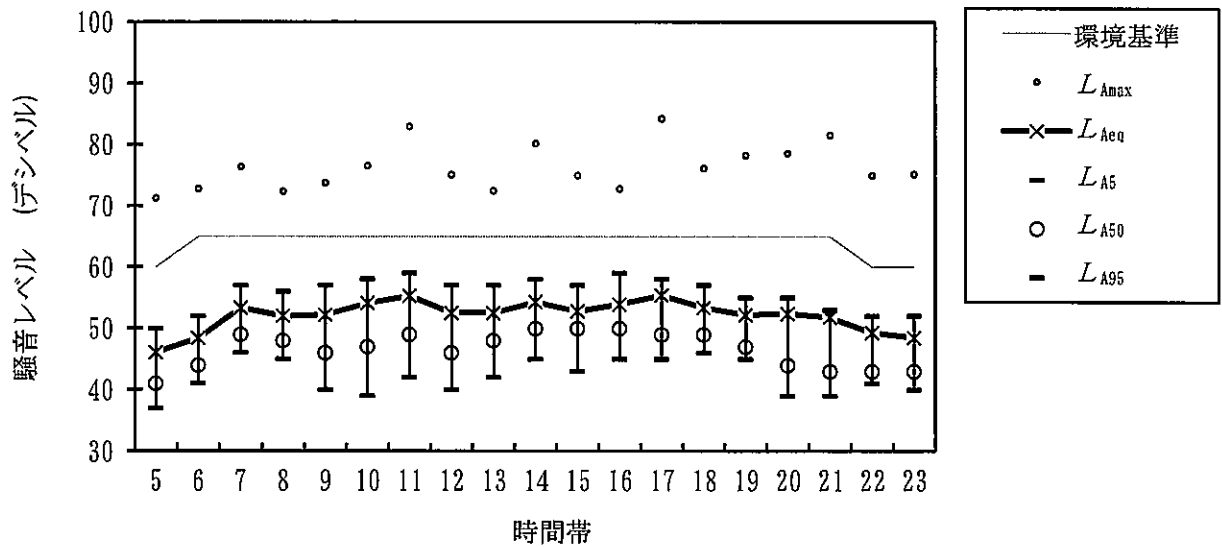
参考図 5 騒音レベルの時間変動 (No.41)

等価騒音レベル (L_{Aeq}) は、昼間が 53 デシベル、夜間が 48 デシベルとなっており、環境基準値を下回っている。

全ての時間帯で、前面道路における大型車通行時に騒音レベルが最大となっており、最大で 84 デシベルとなっている。

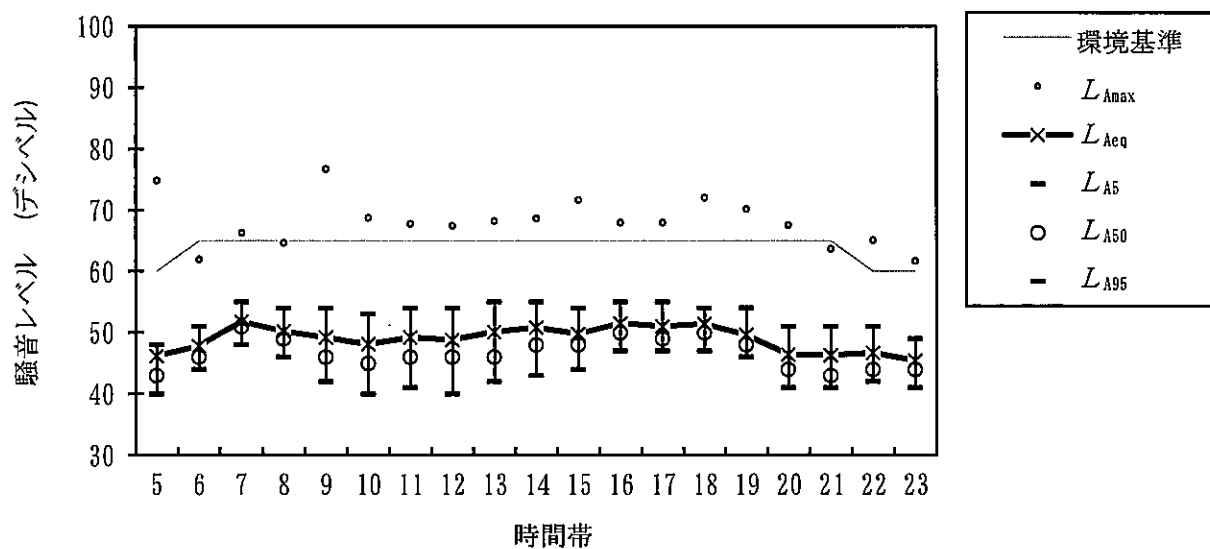
参考図 6 騒音レベルの時間変動 (No.42)

等価騒音レベル (L_{Aeq}) は、昼間が 50 デシベル、夜間が 46 デシベルとなっており、環境基準値を下回っている。

周辺の土地区画整理事業の工事区域内における大型車通行時に騒音レベルが最大となっており、最大で 77 デシベルとなっている。
