第3節 植物

巡回調査は、竜の口沢本流沿いを対象とする調査と、竜の口橋りょうの両岸を対象とする調査を実施した。各調査の概要は以下のとおりである。

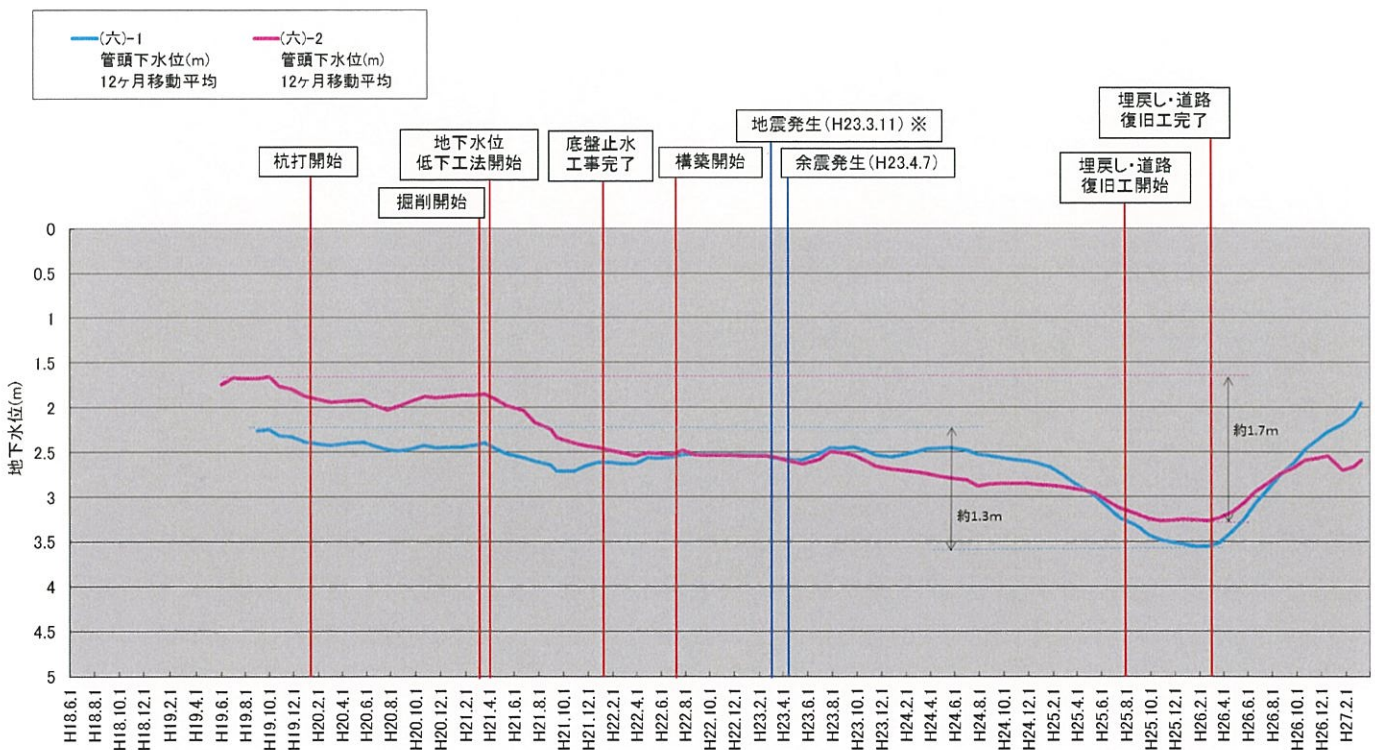
図7-1 六丁の目 地下水位(12ヶ月移動平均)の変化(六)-1及び(六)-2

掘削工事の開始に伴い地下水位が低下したが、六丁の目（低地部）の地下水位低下量は1.3～1.7m程度、一番町（段丘部）の地下水位低下量は不圧地下水0.7～1.5m、被圧地下水7～7.2m程度であり、何れの地点でも予測結果ほどの地下水位の低下は見られなかった。

六丁の目については、事後調査計画において調査時期が「埋戻し工完了まで」とされていたが、埋戻し工完了後に継続して監視しており、地下水位の回復傾向が確認されたことから、平成26年度で事後調査を終了する。
