第3章 法対象事業が実施される区域及び評価書に記載された関係地域の範囲

第4章 法対象事業の実施状況及び環境の保全及び創造のための措置の実施状況

環境影響評価の対象とした各項目に関する環境保全措置の実施状況は次のとおりである。ここに挙げた項目のうち、事後調査の対象としたものは「仙台市高速鉄道東西線建設事業に係る事後調査計画書」（仙台市 平成18年3月 以下、「事後調査計画書」とする）に示した騒音、振動、地下水・地盤沈下、動物・生態系、植物、樹木・樹林、景観である。

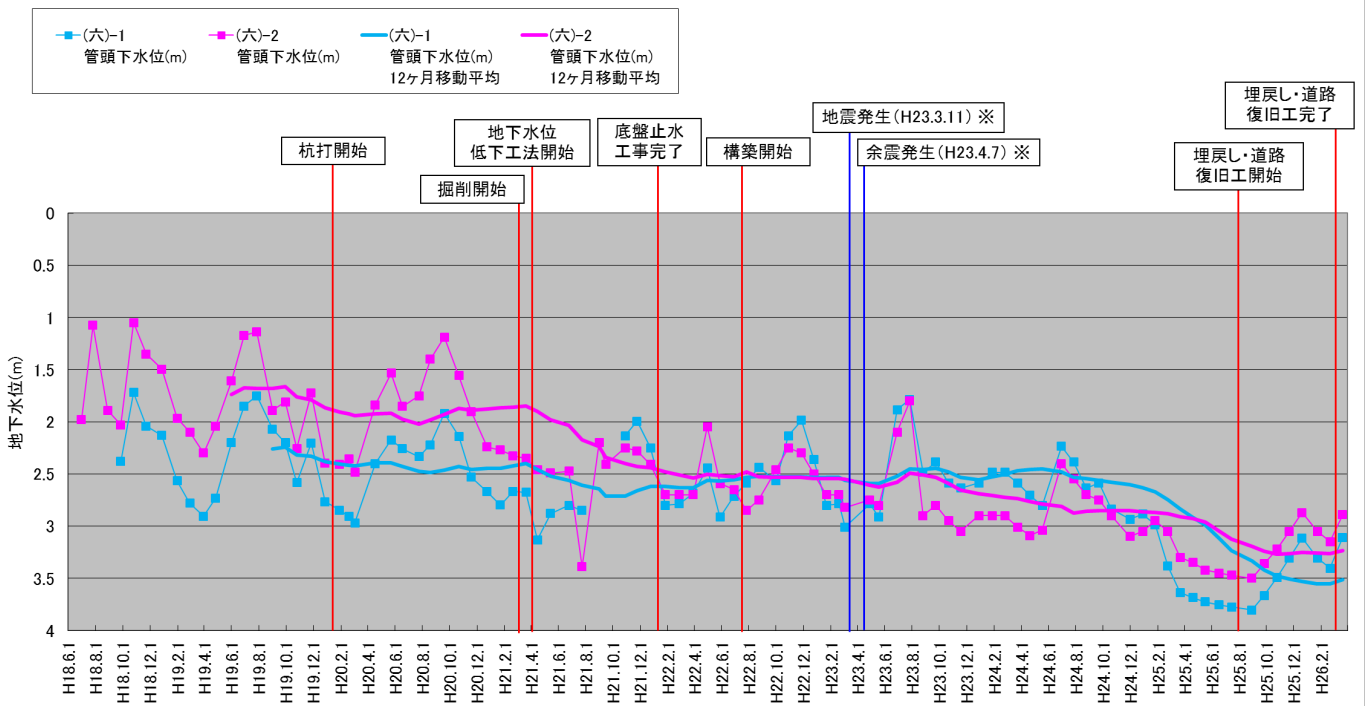
図 6-1.7 六丁の目 地下水位の変化 (六) - 1 及び(六) - 2

これまでの地下水位の変化については、何れの測定地点についても、掘削工を行った平成 20 年度末から平成 21 年度にかけて地下水位が低下した。地下水位の 12 ヶ月移動平均を見ると、調査地点(六)-1 では、掘削工に伴い約 30cm 水位が低下し、その後は緩やかな回復傾向が見られた。平成 24 年度後半から再び漸減傾向が認められ約 1m 水位が低下したものの、平成 25 年度後半に埋戻し・道路復旧工が開始され回復の兆しが見られる。調査地点(六)-2 では、掘削工に伴い約 70cm 水位が低下した。その後の平成 22 年度は地下水位の大きな変化が見られなかったが、平成 23 年度後半より再び低下傾向が見られ約 80cm 水位が低下したが、調査地点(六)-1 と同様に埋戻し・道路復旧工後は回復傾向にある。

掘削工に伴う地下水位低下の原因は、六丁の目工区では、底盤止水工事に向けた一次掘削に伴い使用した地下水位低下工法により強制排水したほか、坑内に出た水をポンプでくみ上げて排水しているためである。

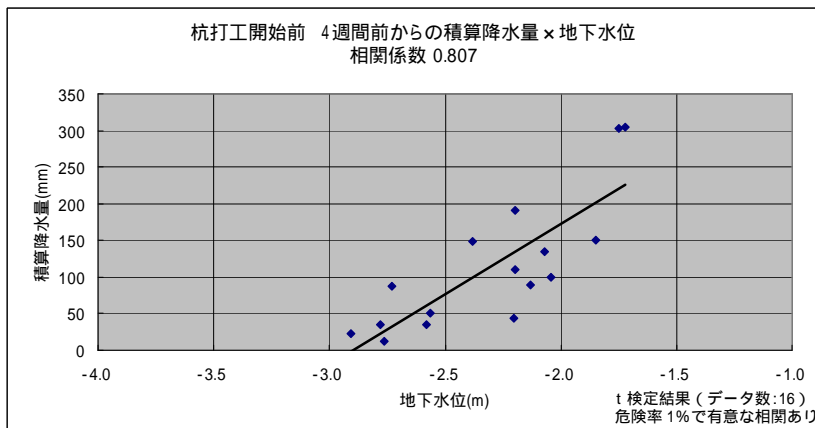
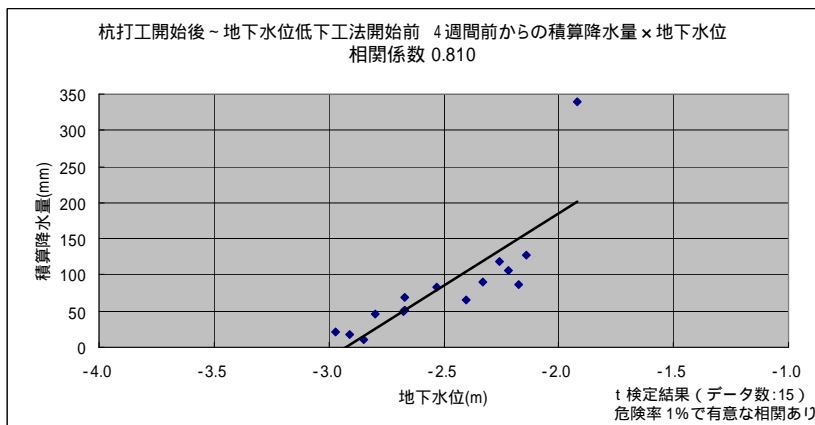
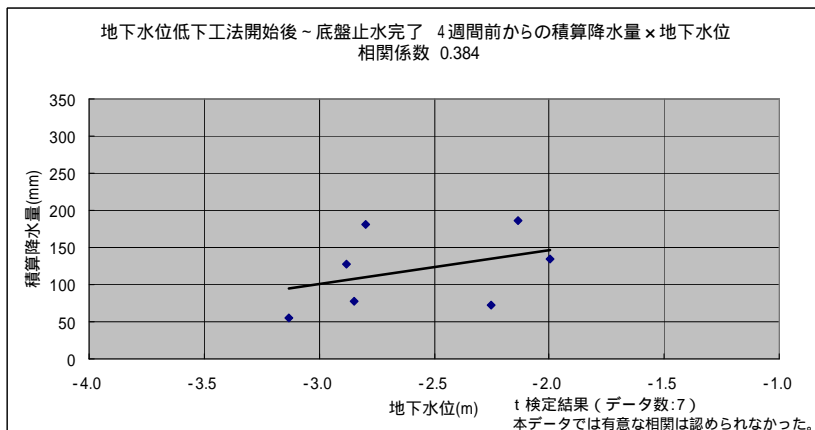
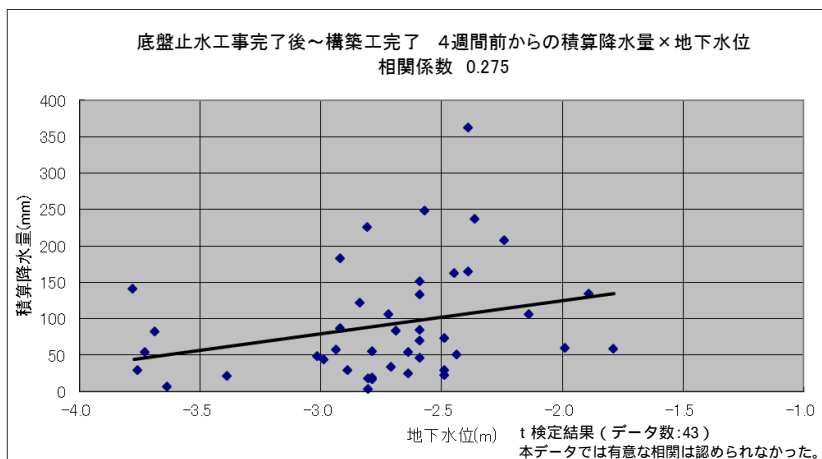
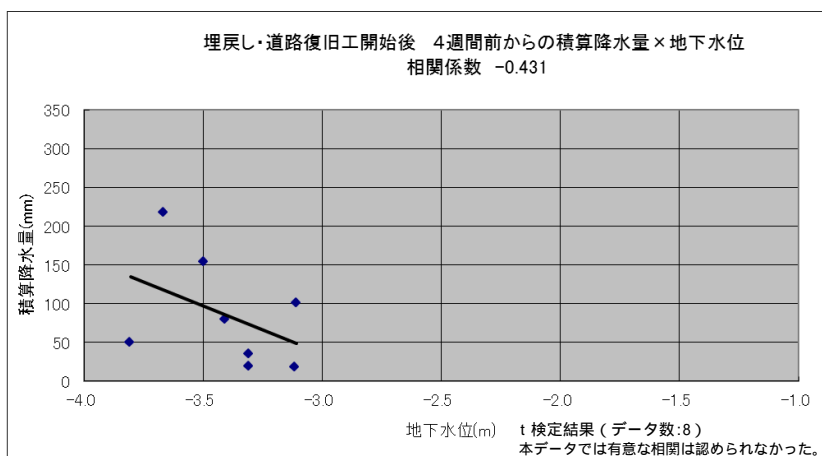
図 6-1.9 (六) - 1 地下水位と降水量の相関係数の変化 (1/2)

何れの測定地点についても、杭打工開始前は地下水位と降水量が高い相関を示していたが、地下水位低下工法による強制排水によってこの相関は低くなった。底盤止水工事完了後は六丁の目工区の工事排水量が減少しており、底盤止水の効果があったと判断されるが、その後も地下水位と降水量の相関は回復していない。埋戻し・道路復旧工後は地下水位の回復傾向が見られ、時間の経過により地下水の涵養状況が安定していくと予想されるものの、今後も水位回復が確認されるまで調査を継続するものとする。

杭打工事開始前	0.807**
杭打工事開始後～地下水位低下工法開始前	0.810**
地下水位低下工法開始後～底盤止水工事完了	0.384
底盤止水工事完了後～構築工完了	0.275
埋戻し・道路復旧工開始後	-0.431

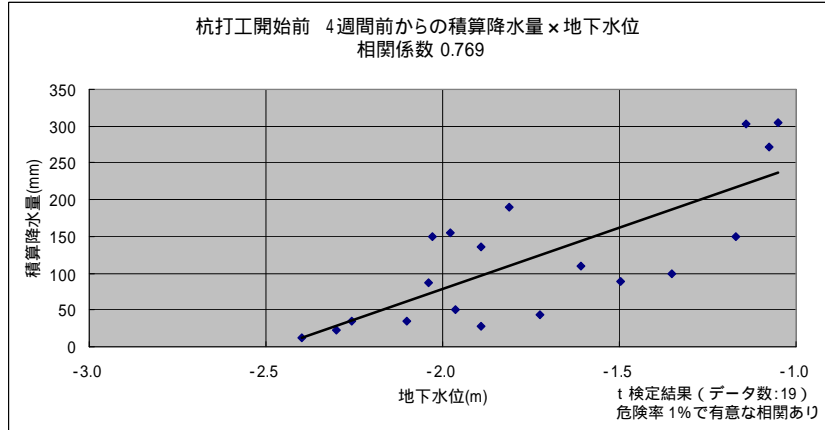
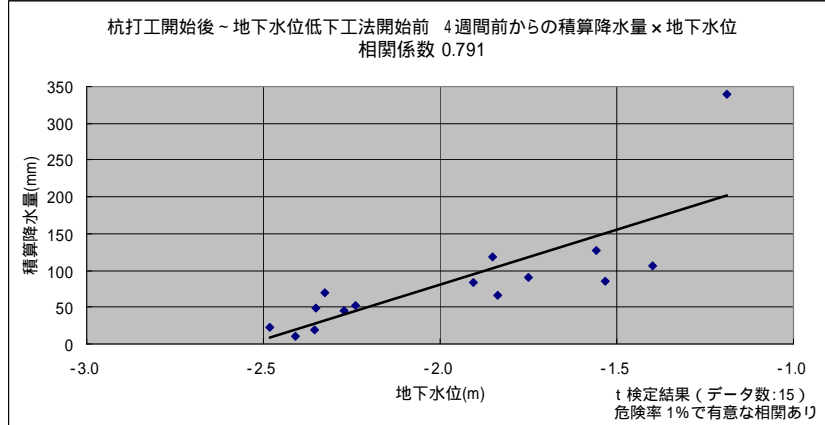
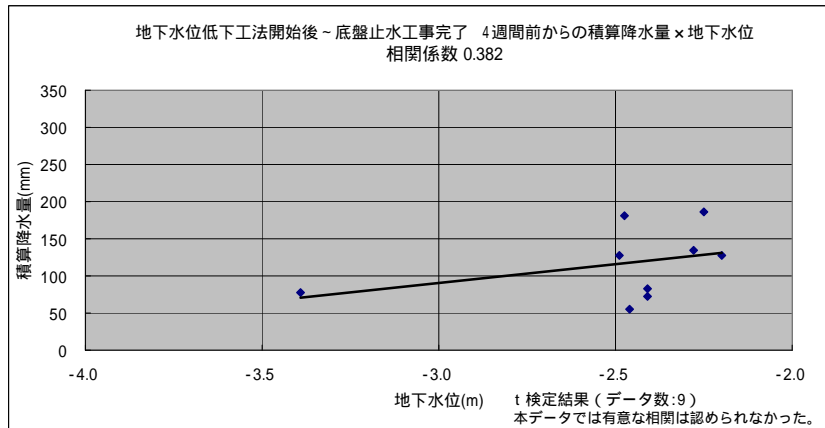
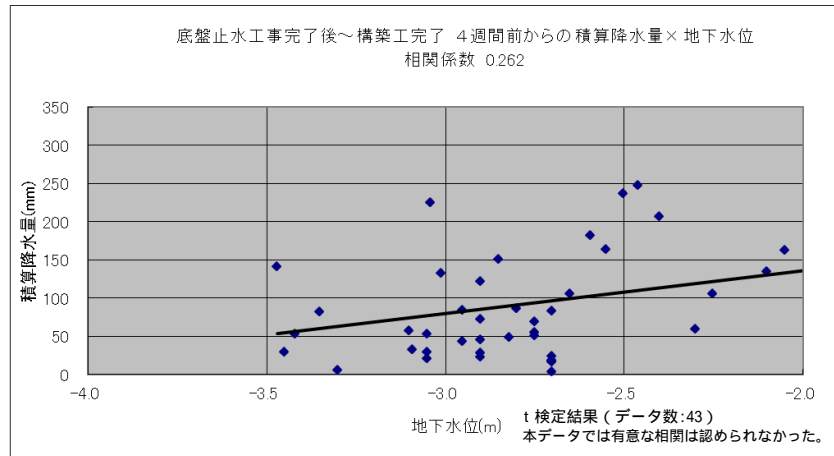
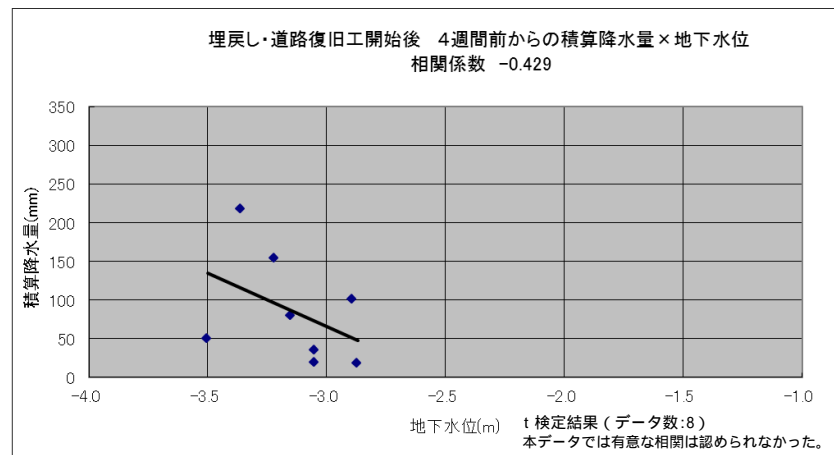
図 6-1.10 (六) - 2 地下水位と降水量の相関係数の変化 (1/2)

杭打工事開始前	0.769**
杭打開始後～地下水位低下工法開始前	0.791**
地下水位低下工法開始後～底盤止水工事完了	0.382
底盤止水工事完了後～構築工完了	0.262
埋戻し・道路復旧工開始後	-0.429

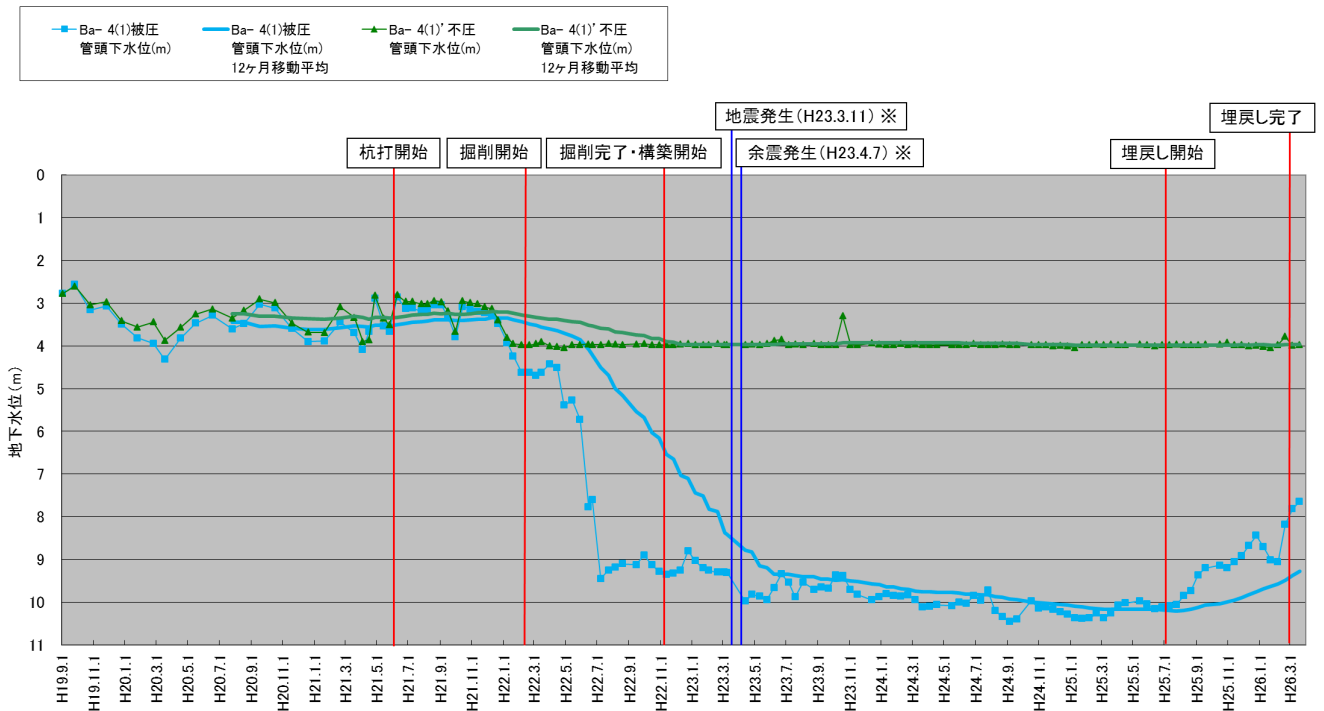
図 6-1.11 一番町 地下水位の変化 Ba-4(1)及び Ba-4(1)'

何れの地点も、杭打工開始前は地下水位と降水量が高い相関を示していたが、杭打工開始後~掘削工完了の時期に地下水位と降水量の相関が低くなった。ただし、埋戻し工後は、Ba-4(1)、Ba-4(2)とも地下水位の回復傾向が確認されており、今後の推移を確認する必要がある。
