## 第2節 樹木・樹林

### 7. 調査項目

平成 28 年度に植え直された西公園工区の No. 204 と、新植された一番町工区の No. 144、No. 242～248、No. 341～345 の 13 本の計 14 本のケヤキについて、1 年間の生育状態を観察し、完全な活着を確認することを目的とした。

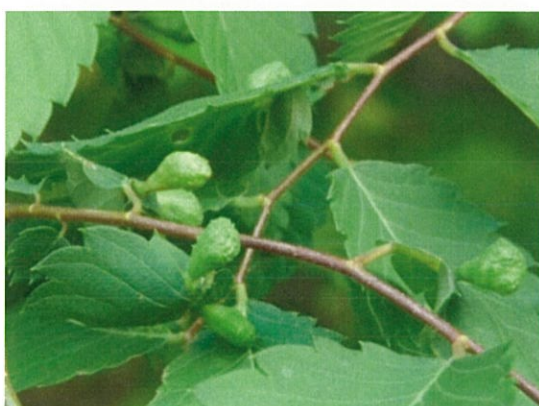
春から初夏にかけてケヤキの葉上に袋状の虫こぶ(虫えい)を作る。有翅胎生雌虫は体長約 1.9mm、春、卵から孵化して新葉の裏に寄生し、吸収刺激によって葉表面のほうに虫こぶが形成される。虫こぶ内には雌成虫が住み幼虫を産み、繁殖・吸汁し、成長して有翅胎生雌虫となる。6 月ごろ雌成虫となって虫こぶから飛び出し、タケ・ササ類の根系に移住しそこで繁殖する。秋に再びケヤキに帰って、樹皮の裂け目などに越冬卵を産む。駆除するには、虫こぶ内では薬剤散布も効果がないので、オルトラン粒剤を根元に散布し樹体内に浸透移行させ薬効を発揮させる。一番町工区は、タケ・ササ類の植栽はないので、2 年目以降減少するのではないかと考えられる。

虫こぶの形状

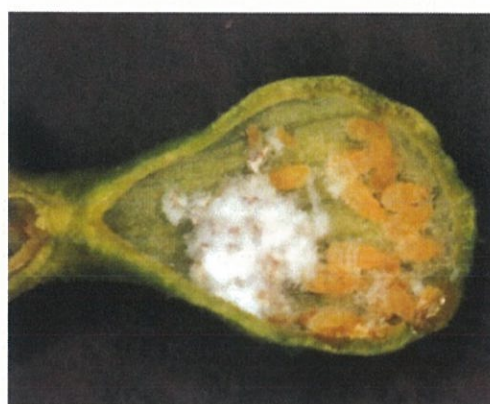
虫こぶ内の幼虫コロニー

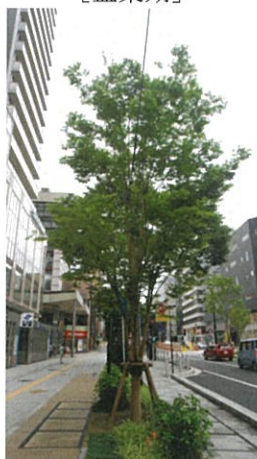
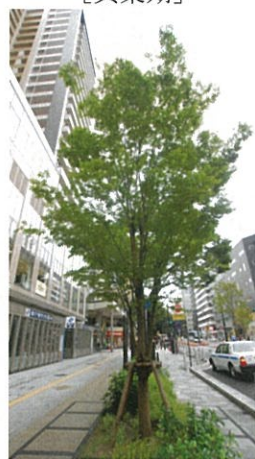
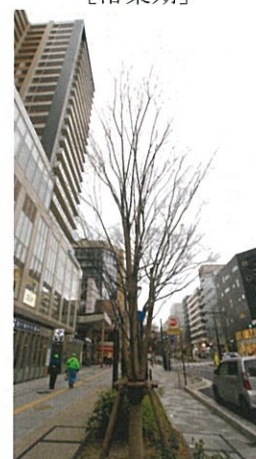
【街路樹番号:No.144】

開葉期にケヤキフシアブラムシの寄生が見られたが、その後の生育状態は良好で活着しているといえる。

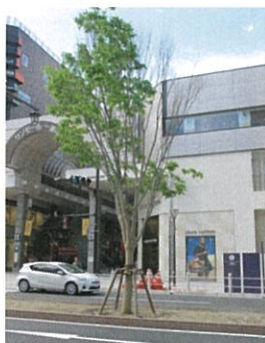
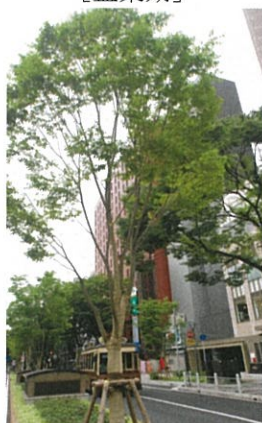
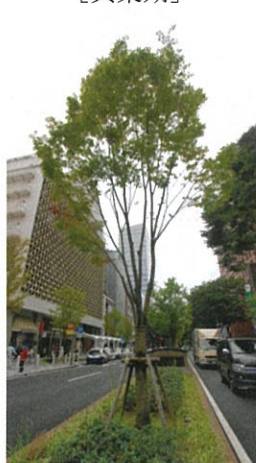
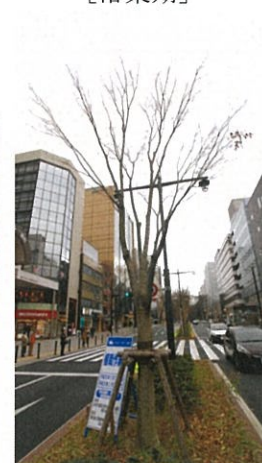
【街路樹番号:No.242】

落葉期の調査では、すべてのケヤキの活力度が「良好、正常なもの」であり順調な生育状態を呈しており、現状で全て活着していると判断した。No. 242 は大枝枯損による樹姿の悪化が見られるが、現状では今後の回復を見守ることとし、活着と判断した。No. 342 は落葉せず着葉した状態であったが、これは樹勢衰退を補うため養分（デンプン）形成を行ったことで落葉時期が遅れたと考えられる。冬芽はしっかり出来ているので、この冬にいずれは落葉すると考えられる。

東側の大きな枝の枯損を切除したことで樹姿が大きく損なわれたが、樹木自体は活着しているので、このまま順調な生育を期待し樹姿の回復を待つことが良いと考える。

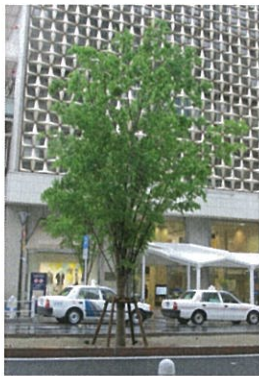
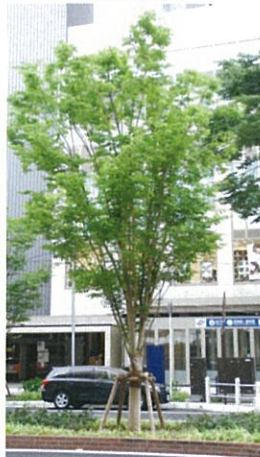
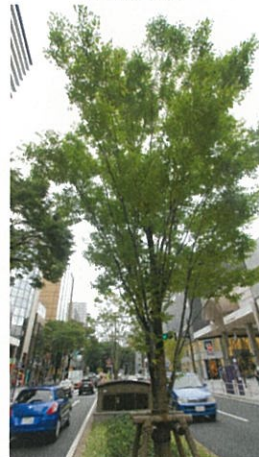
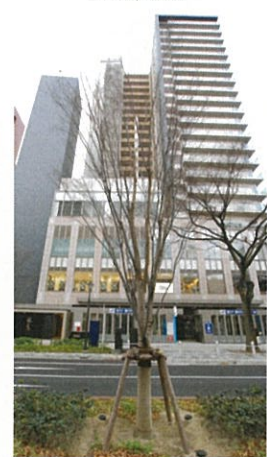
【街路樹番号:No.243】

開葉期にケヤキフシアブラムシの寄生が見られたが、その後は特に問題無く順調な生育状態で活着しているといえる。

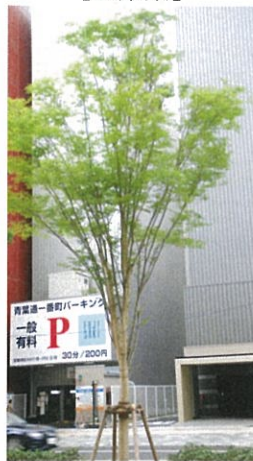
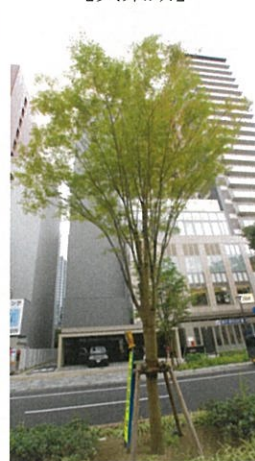
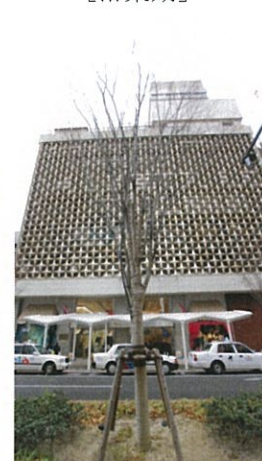
【街路樹番号:No.244】

開葉期にケヤキフシアブラムシの寄生が見られたが、その後は特に問題無く健全な育成状態であり、活着しているといえる。

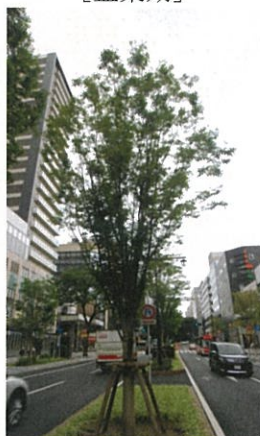
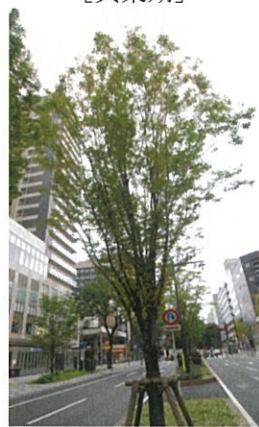
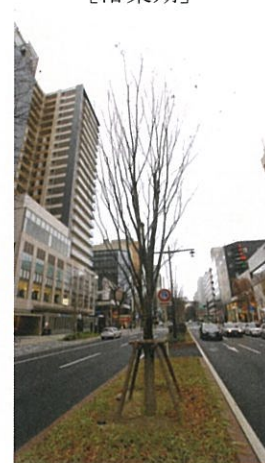
【街路樹番号:No.245】

開葉期にケヤキフシアブラムシの寄生が見られたが、その後は特に問題無く健全な育成状態であり、活着しているといえる。

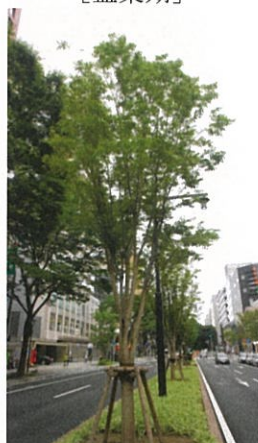
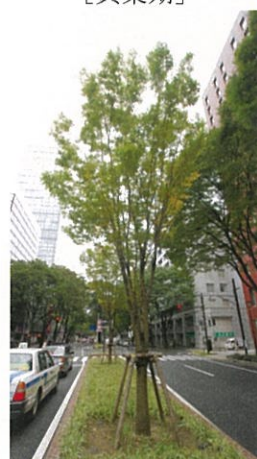
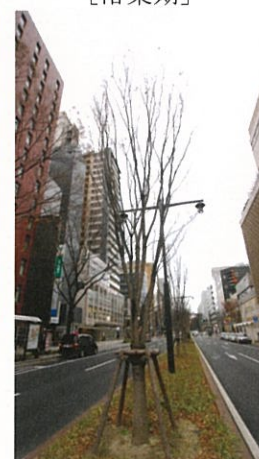
【街路樹番号:No.247】

開葉期にケヤキフシアブラムシの寄生が見られたが、その後は特に問題無く健全な育成状態であり、活着しているといえる。

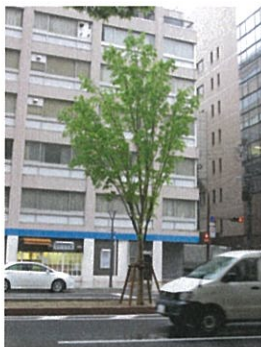
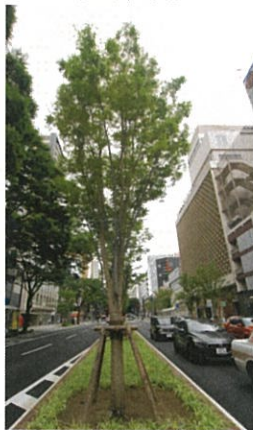
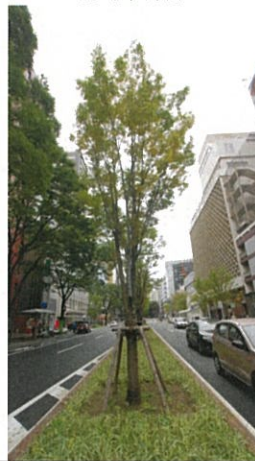
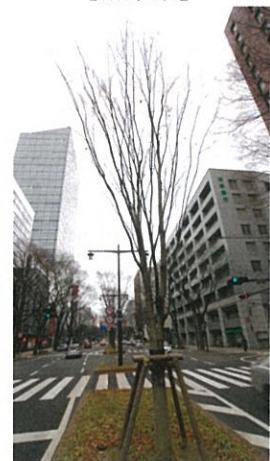
【街路樹番号:No.248】

開葉期にケヤキフシアブラムシの寄生が見られたが、その後は特に問題無く健全な育成状態であり、活着しているといえる。

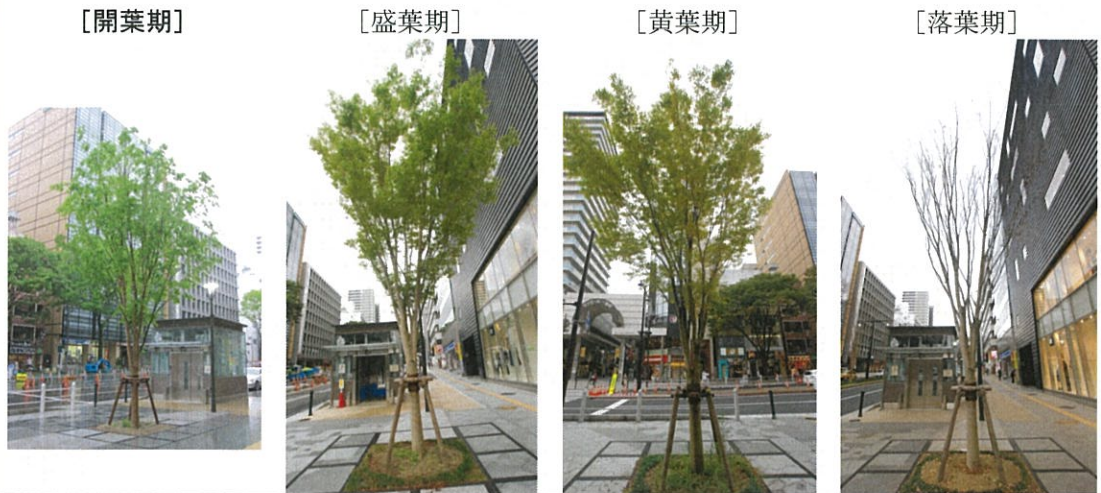
【街路樹番号:No.341】

開葉期にケヤキフシアブラムシの寄生が見られたが、その後は特に問題無く健全な育成状態であり、活着しているといえる。

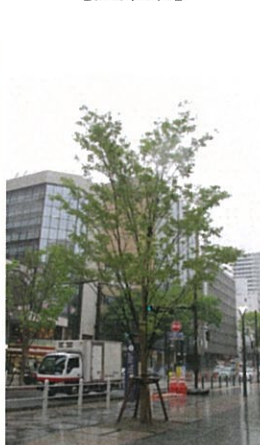
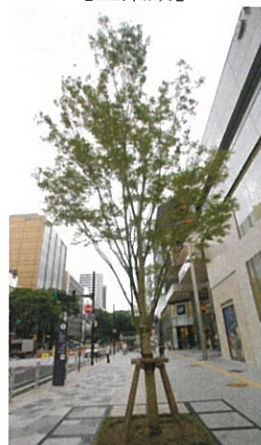
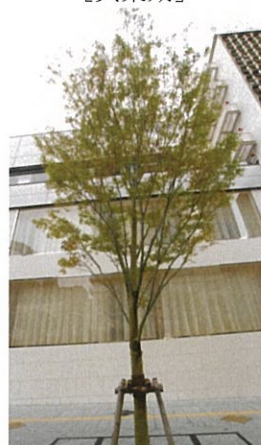
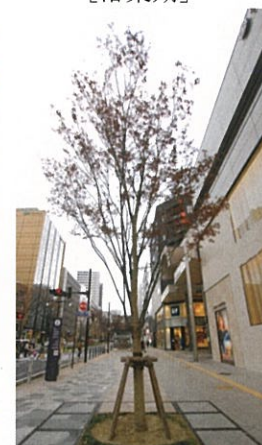
【街路樹番号:No.342】

樹勢が衰退気味で葉形も小形な傾向があった。落葉期の調査時に完全には落葉していなかった理由としては、樹勢衰退を補うため養分(デンプン)形成を行ったことで落葉時期が遅れたことが考えられる。冬芽は形成されているので、来春の発芽には支障はないと考えられ、活着しているといえる。

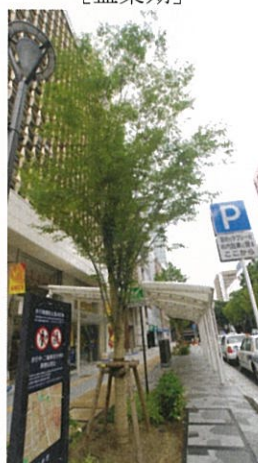
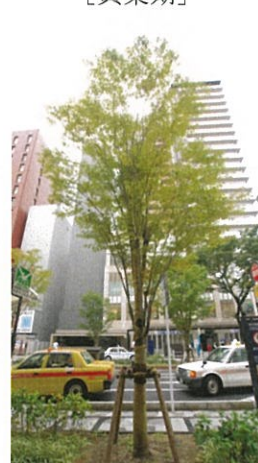
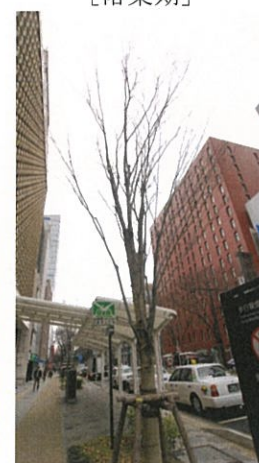
【街路樹番号:No.343】

開葉期にケヤキフシアブラムシの寄生が見られたが、その後は特に問題無く健全な育成状態であり、活着しているといえる。

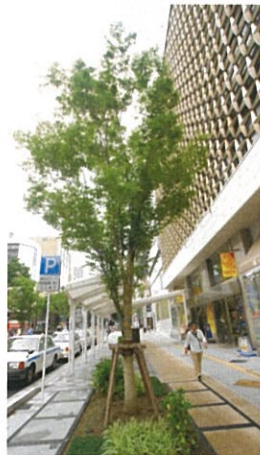
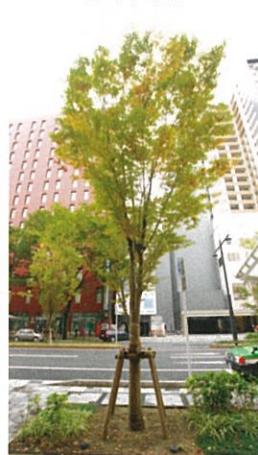
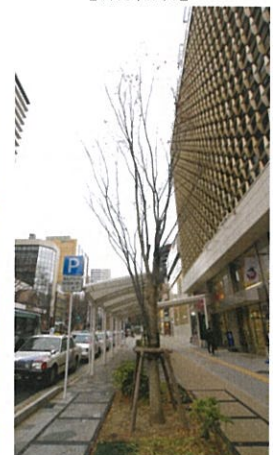
【街路樹番号:No.344】

開葉期にケヤキフシアブラムシの寄生が見られたが、その後は特に問題無く健全な育成状態であり、活着しているといえる。

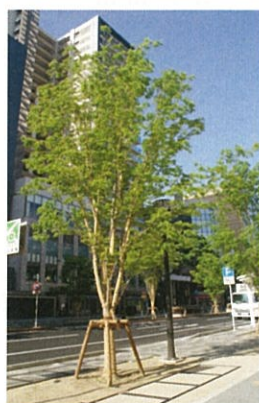
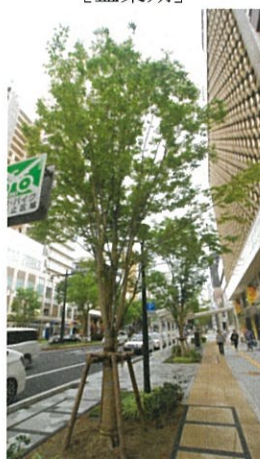
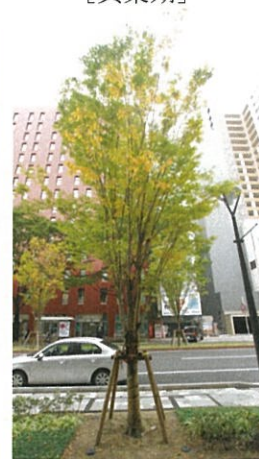
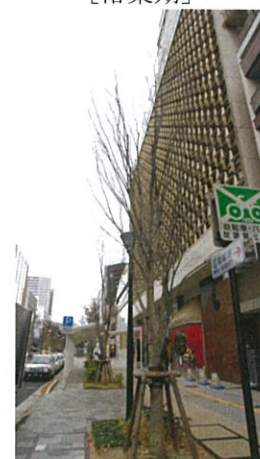
【街路樹番号:No.345】

開葉期にケヤキフシアブラムシの寄生が見られたが、その後は特に問題無く健全な育成状態であり、活着しているといえる。
