仙台市高速鉄道東西線建設事業に係る

事後調査報告書

(第5回)

平成23年4月～平成24年3月調査結果

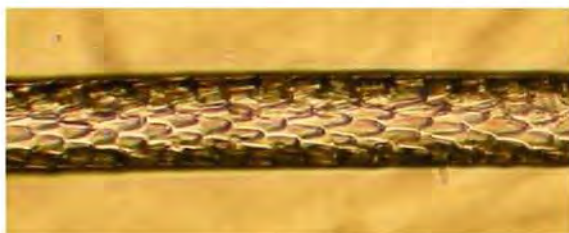
※1 平成22年11月10日及び12月20、21日に人工巣[■]上で確認した獣糞は中型の雑食性哺乳類のものであり、形状からハクビシンの糞である可能性が考えられた。また、人工巣[■]上の糞中の獣毛を獣毛の表面（キューティクル）の形状から毛の主を判定する手法を用いて同定を試みたところ、この毛がテンの毛であることが分かった（下の写真参照）。

左：人工巣[■]上の糞中の獣毛表面
（平成22年12月20日採集）

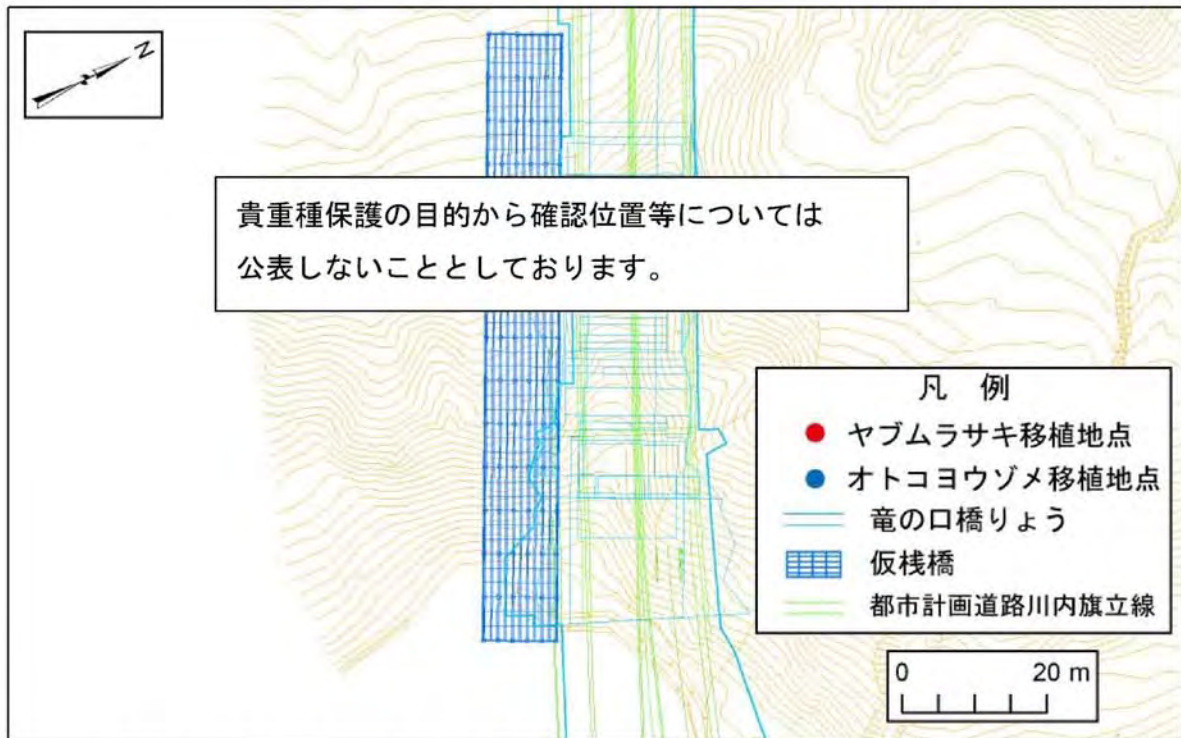
図 4-2.10 施肥を実施した移植個体の位置 ([redacted] : 竜の口橋りょう右岸側)

移植植物のうち、表 4-2.10、図 4-2.10 に示したヤブムラサキ 2 株、オトコヨウゾメ 2 株について、生育土壌の環境改善のため、平成 23 年 7 月 20 日に施肥を実施した。

施肥を実施した個体のうち、オトコヨウゾメ No. 3 が 8 月に枯死した。その他の対象個体についても、生育状況や葉の量に大きな変化はみられなかった。なお、オトコヨウゾメ No. 3 の枯死については、施肥では肥料焼け^{*}を起こしにくい緩効性肥料を用いているため、施肥の実施が枯死の原因ではないと考えられる。
