仙台市新墓園建設事業（第2期）に係る
環境影響評価事後調査報告書（第5回）

平成27年4月～平成28年1月調査結果

平成28年2月

仙 台 市

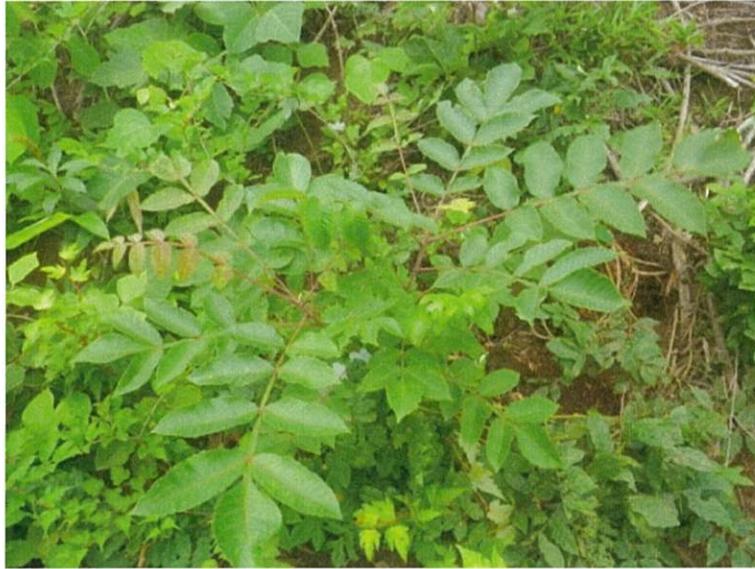
表土に含まれる埋土種子から発芽したと考えられる樹木は、植生調査を行った区画 a、区画 b の中では、区画 a で確認されたヌルデ 1 個体のみであった。ただし、埋土種子の中には生育条件が良くなってから発芽するものもあることから、今後発芽してくる可能性がある。また、埋土種子ではないが、盛土法面の両側に残置した樹林の林縁から、ヌルデやクマイチゴ、ニガイチゴといった在来の先駆性植物が生育範囲を広げていることが確認されたことから、埋土種子からの発芽が少ない場合でも、周辺から在来種が侵入し、現地生育種による緑化がなされるものと考えられる。

写真 7-5 盛土法面と残置森林の境界部に生育するヌルデ（平成 27 年 7 月 17 日撮影）

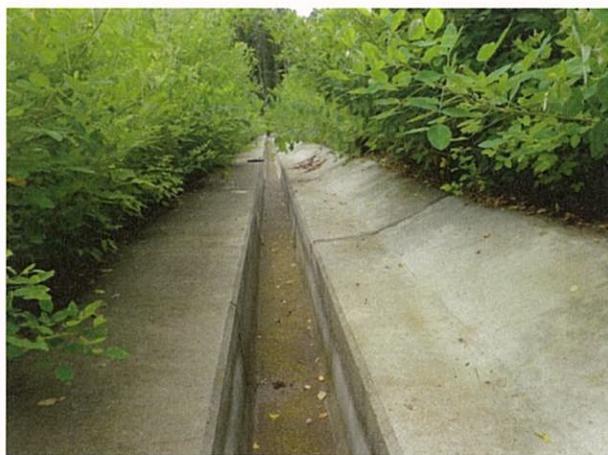
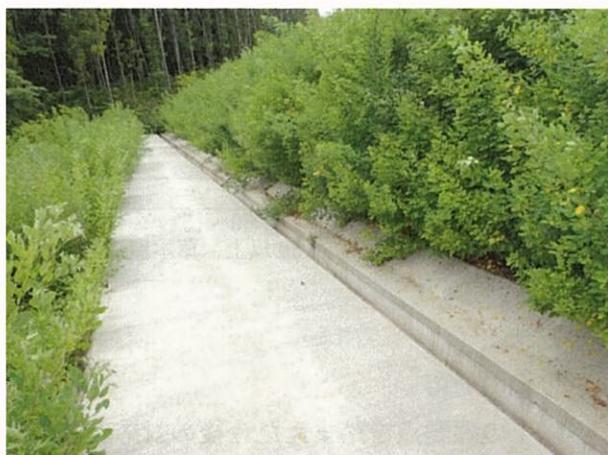
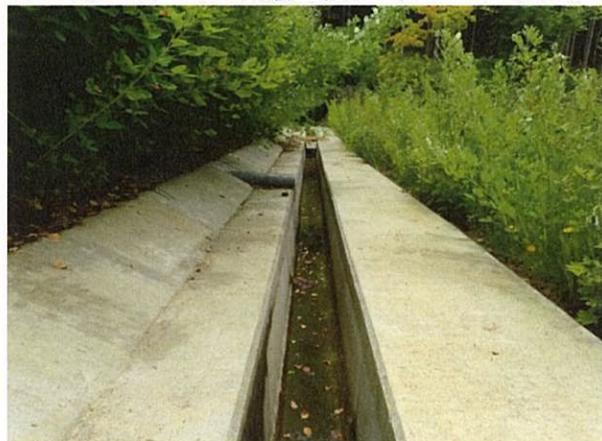
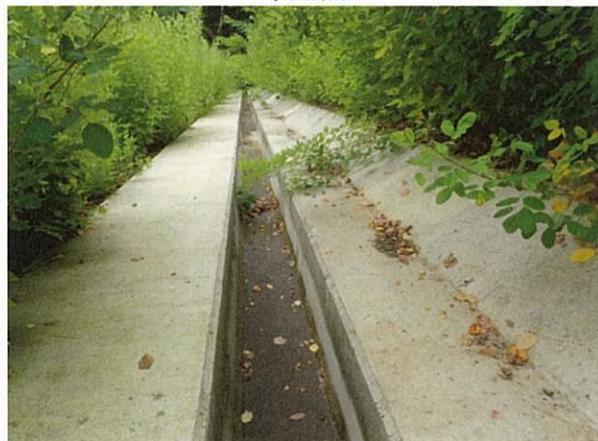
写真7-6 小段における表土流出状況 (平成27年7月17日撮影)

盛土法面に4箇所ある小段において表土の流出状況を確認した結果は、写真7-6に示すとおりである。いずれの小段においても土砂の流出は確認されず、盛土表面での洗掘は発生していないと考えられる。これは、移植木やワラ芝由来のヤマハギの生育、土砂流出防止のために盛土法面に設置した板柵工が機能しているためと考えられる。
