6. 予測結果の検証と保全目標の達成状況

2) [] の水生動物の生息状況

(3) 河川状況の比較

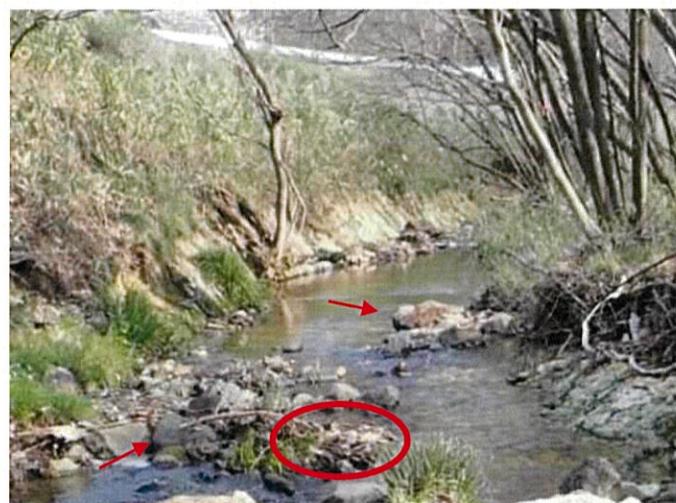
写真8-3-13 調査地点の河川状況：平成26年4月12日

写真からは、河川内の礫の入れ替わりと川岸の土が浸食されることによる河川形状や河川幅の増加傾向が見られた。また、平成 26 年、令和 3 年ともに河道に巨礫～中礫があり、部分的に落葉が堆積する場所があることがわかる。しかし、平成 26 年に見られた礫の堆積が令和 3 年には少なくなっていたり、河床では部分的に瀬の礫に泥の付着が確認されるなど、河川状況に変化が生じている。河床の確認位置および状況は図 8-3-1 と写真 8-3-16～18 に示すとおりであるが、同じ瀬でも泥の付着が確認された箇所と確認されなかった箇所が混在して調査区間内の上流側と下流側で状況に大きな差はなかった。礫の空隙の埋没については過年度との状況変化が分からなかった。上記の河床環境の状況の変化に関しては、川岸の土の河川への流入量の増加などの自然要因もしくは、大量の濁水の流下が環境保全措置の処理能力を上回ることなどの工事要因が考えられるが、いずれの要因としても台風などの搅乱による影響が大きいと考えられる。既往調査実施前の平成 19 年から今回の令和 3 年までの月降水量の推移は、図 8-3-20 に示す。令和元年 10 月には、東日本に大きな被害をもたらした台風 19 号の通過があり、この際に河川状況は少なからず変化したものと考えられる。

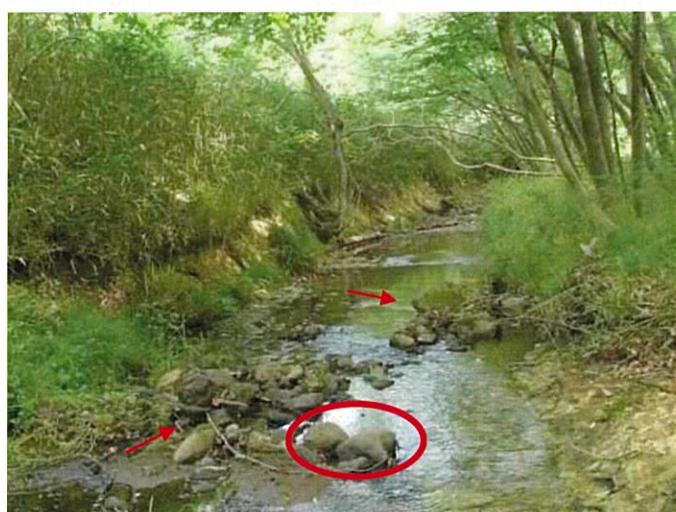
写真8-3-14 調査地点の河川状況：令和3年6月14日

※赤丸及び矢印の部分の礫の堆積が変化、特に中～小型の礫の堆積量が減少している。

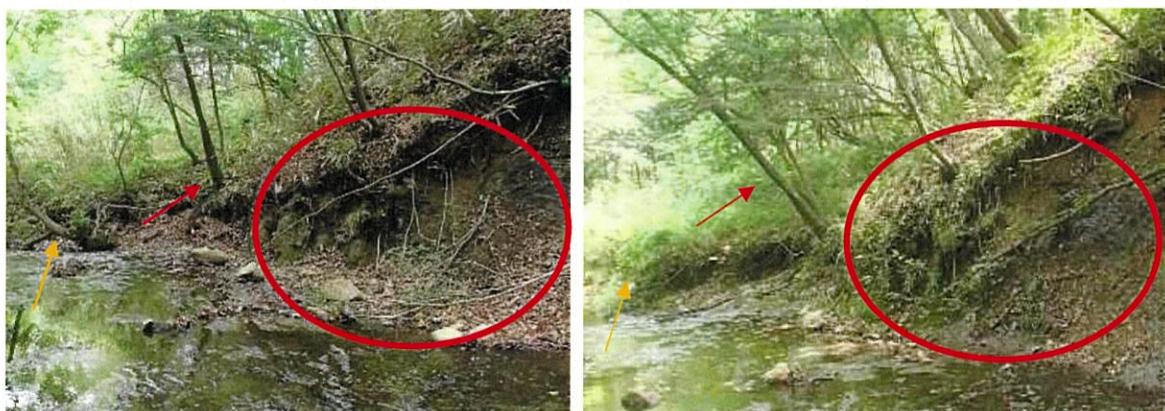
写真8-3-15 洗堀の状況：平成25年（左）、令和3年度（右）

調査を実施した [] の水質については、環境保全措置として実施した濁水対策の効果により、著しい変化はなかったものと考えられる。一方で、魚類以外にも、河床環境の変化による底生動物では、特に礫周辺に依存する生活型の種数や個体数に増減が見られており、生息環境に変化があったものと考えられた。河床環境が変化した要因のうち、自然要因としては主に台風 19 号による大規模な搅乱による影響が大きいと考えられる。調査地周辺の川岸に写真 8-3-15 に示すような土壁が多くあり、経年的な洗堀が確認された。特に令和元年の台風 19 号では、河川に多量の泥が流入していることが考えられた。

※赤丸の部分の土砂が洗堀され土砂や樹木の根が減少している。

※赤矢印の樹木は下部の洗堀から倒れてきている。

※黄矢印の樹木が消失している。

今後実施する調査では、攪乱の影響を受けた種の個体数の回復状況の確認、河床環境の変化状況の確認を実施する必要がある。上記より、捕獲調査を継続して実施するとともに、河川の壁面の洗掘状況、河床への泥の堆積状況など河川状況の変化についても確認を実施することとする。
