6. 予測結果の検証と保全目標の達成状況

調査結果に基づく予測結果の検証及び保全目標の達成状況は、下記及び表 8-7-10 に示す。

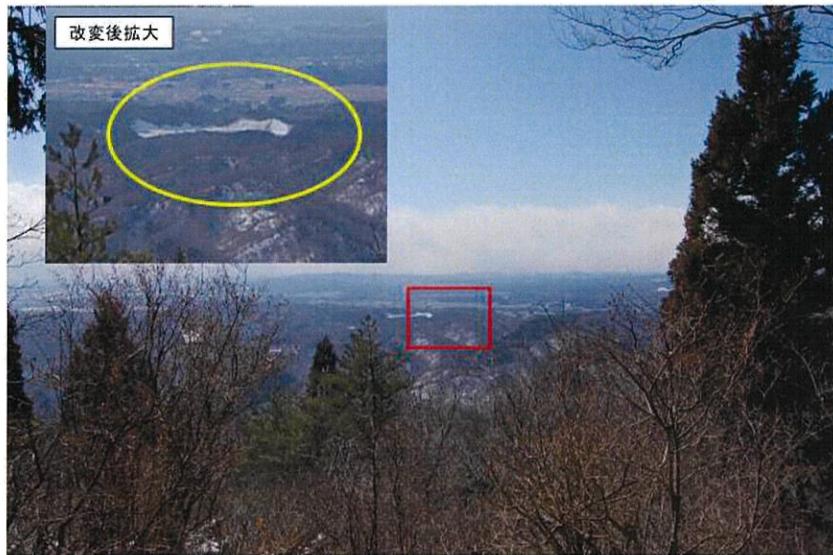
写真 8-7-9 評価書時点の予測結果(笹倉山：冬季)

※現況拡大中の赤い地点が改変されると予測

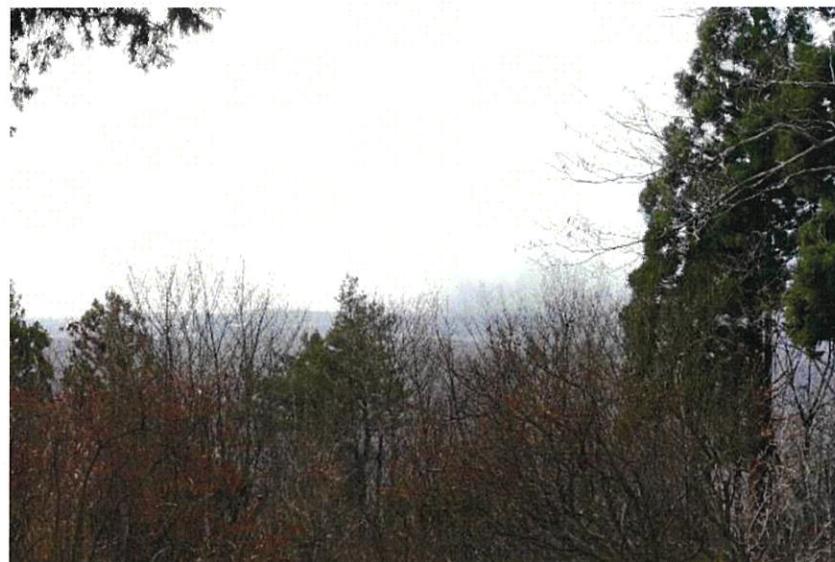
写真 8-7-10 工事後の状況(笹倉山：冬季)

調査地点	笹倉山	
調査時期	夏季	冬季
予測結果	眺望対象の方向といざみ墓園の方向は重複せず、改変区域の見込角も小さいことから、眺望の変化はほとんど意識されないと予測される。	
予測結果の検証	第2期事業区域も視認されるものと考えられていた地点であるが、夏季調査では植生の成長により、いざみ墓園方向は視認できなくなっていた。冬季調査では、葉が落ちたことにより枝の間から双眼鏡を使用すれば、いざみ墓園が確認できる状況であり、通常の景観観察においては眺望の変化は意識されないものと考えられる。	
備考	夏季・冬季共に植生の成長によって、いざみ墓園方向は見通せなくなっていた。

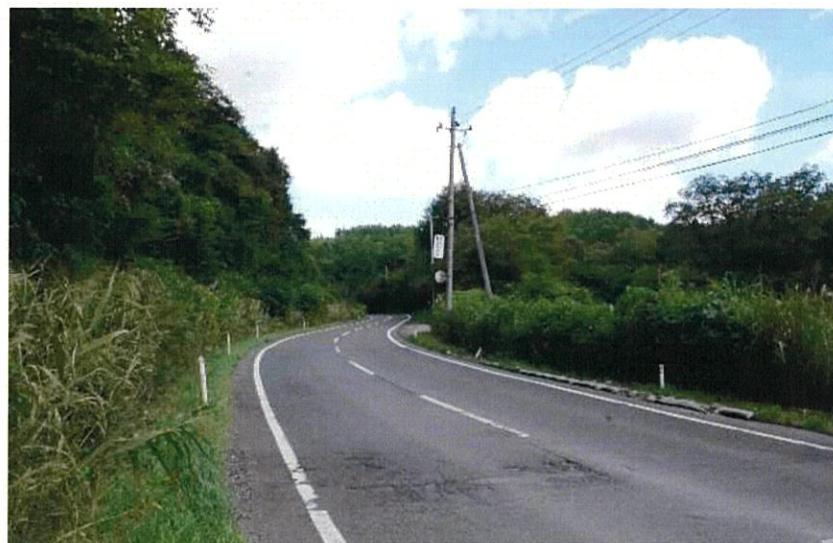
写真 8-7-13 工事後の状況(国道 457 号 : 夏季)

調査地点	国道457号	
調査時期	夏季	冬季
予測結果	移動中の車窓景観であり、視線方向の変化ではないため、眺望の変化はほとんど意識されないと予測される。	
予測結果の検証	第2期事業区域のフォトモンタージュによる変化の予測の通り、遠景の山並みの一部が眺望景観から消失しているが、調査地点と事業区域間の植生が成長しており、伐採による樹木の減少が確認できる範囲は少なく、自然景観の変化は僅かであった。第2期事業区域は工事前後で視認できないままであるため、見込角の変化はない。予測の通り、眺望の変化としてはほとんど意識されない変化だと考えられる。 夏季と冬季の調査結果の変化は落葉に伴い空のみえる範囲が多くなったものの、自然景観の変化として目立つものではないと考えられた。	
備考	地点には歩道はなく、車窓からの眺望となる。

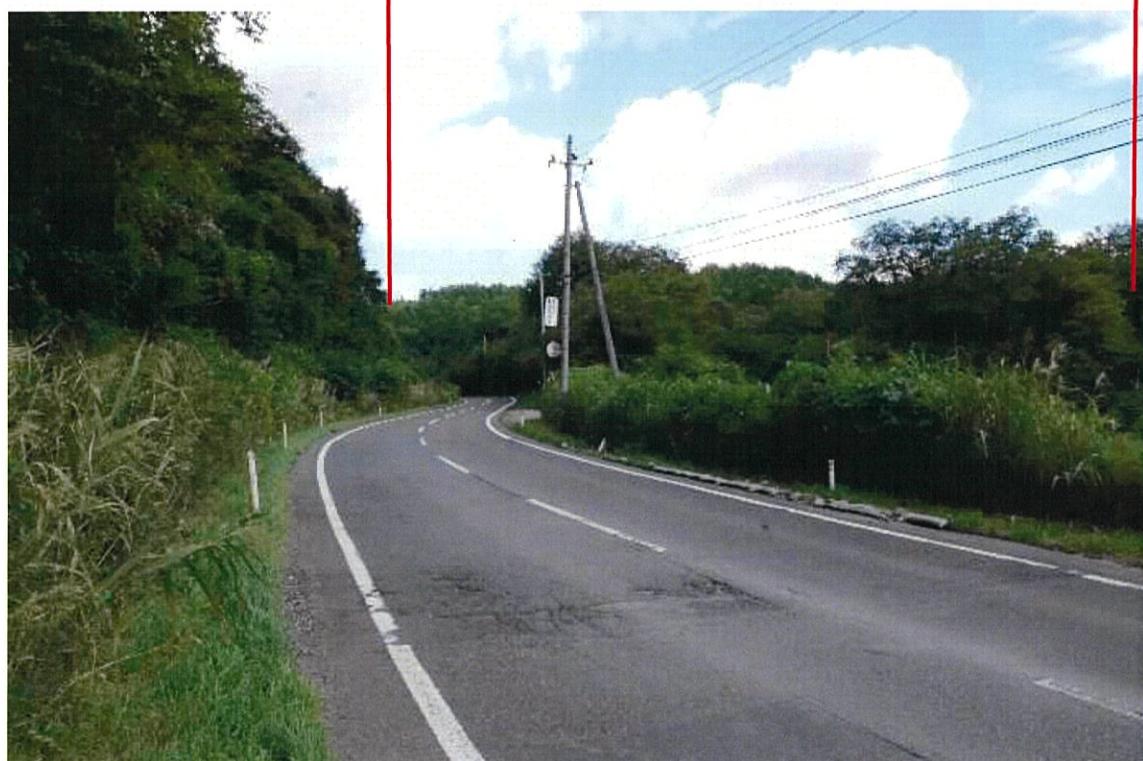
写真 8-7-18 工事後(国道 457 号 : 夏季)

表 8-7-7 に、国道 457 号からの眺望状況の検証結果を示し、写真 8-7-11～16 に、工事前の眺望状況及び変化の予測、工事後の状況、写真 8-7-17～20 に眺望状況の変化の詳細を示す。国道 457 号からの眺望変化については、遠景の山並みの一部に変化があったものの、移動中の車窓景観であることや、手前植生の成長もあり、眺望の変化としてほとんど意識されない変化だと考えられた。

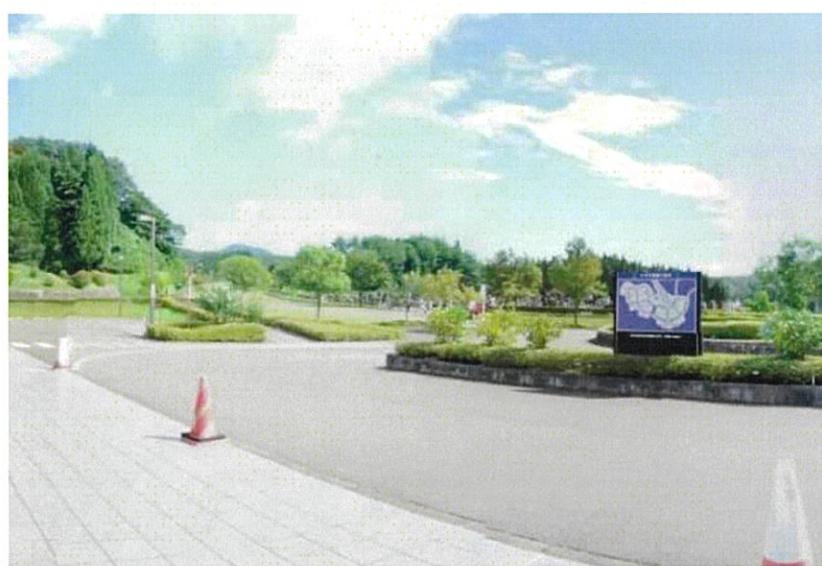
写真 8-7-23 工事後の状況(いずみ墓園管理事務所：夏季)

調査地点	いづみ墓園管理事務所	
調査時期	夏季	冬季
予測結果	眺望変化は大きいものの、閉鎖的な景観から開放的な景観への変化であり、景観的に悪い印象を与えることはないと予測される。また、眺望対象として笹倉山の出現が予測される。	
予測結果の検証	第2期事業区域の眺望変化の予想通り、山林の一部が眺望景観から消失し、笹倉山が出現している。閉鎖的な景観から開放的な景観となった。遠景の山並みの景観に変化があり、第2期事業区域の見込角の変化は確認されなかった。 景観としては空の見える範囲が広くなった一方、緑の見える範囲は縮小しており、少なからず景観の変化は確認されたが、意識されるものではなかった。 夏季と冬季の調査結果の変化は落葉に伴い空のみえる範囲が多くなったものの、自然景観の変化として目立つものではないと考えられた。	
備考	管理事務所を出た際の眺望景観である。

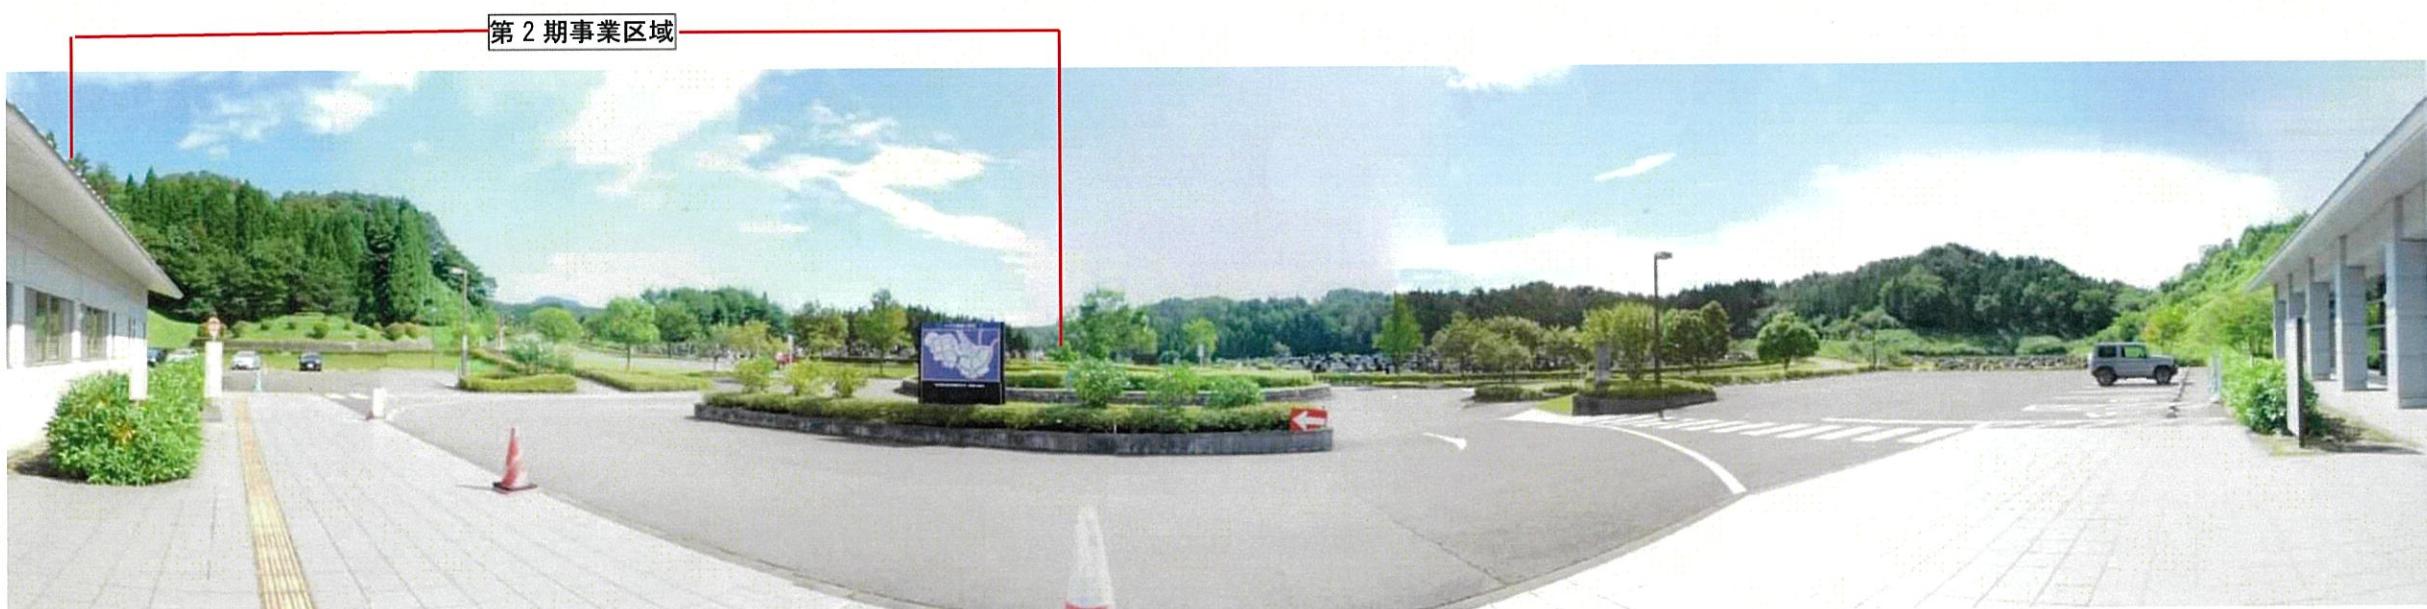
写真 8-7-28 工事后(いずみ墓園管理事務所 : 夏季)

表 8-7-8 に、いづみ墓園管理事務所からの眺望状況の検証結果を示し、写真 8-7-21～26 に、工事前の眺望状況及び変化の予測、工事後の状況、写真 8-7-27～30 に眺望状況の変化の詳細を示す。いづみ墓園管理事務所からの景観の変化については、主に遠景の山並みに変化が見られたが、閉鎖的な景観から開放的な景観への変化であった。

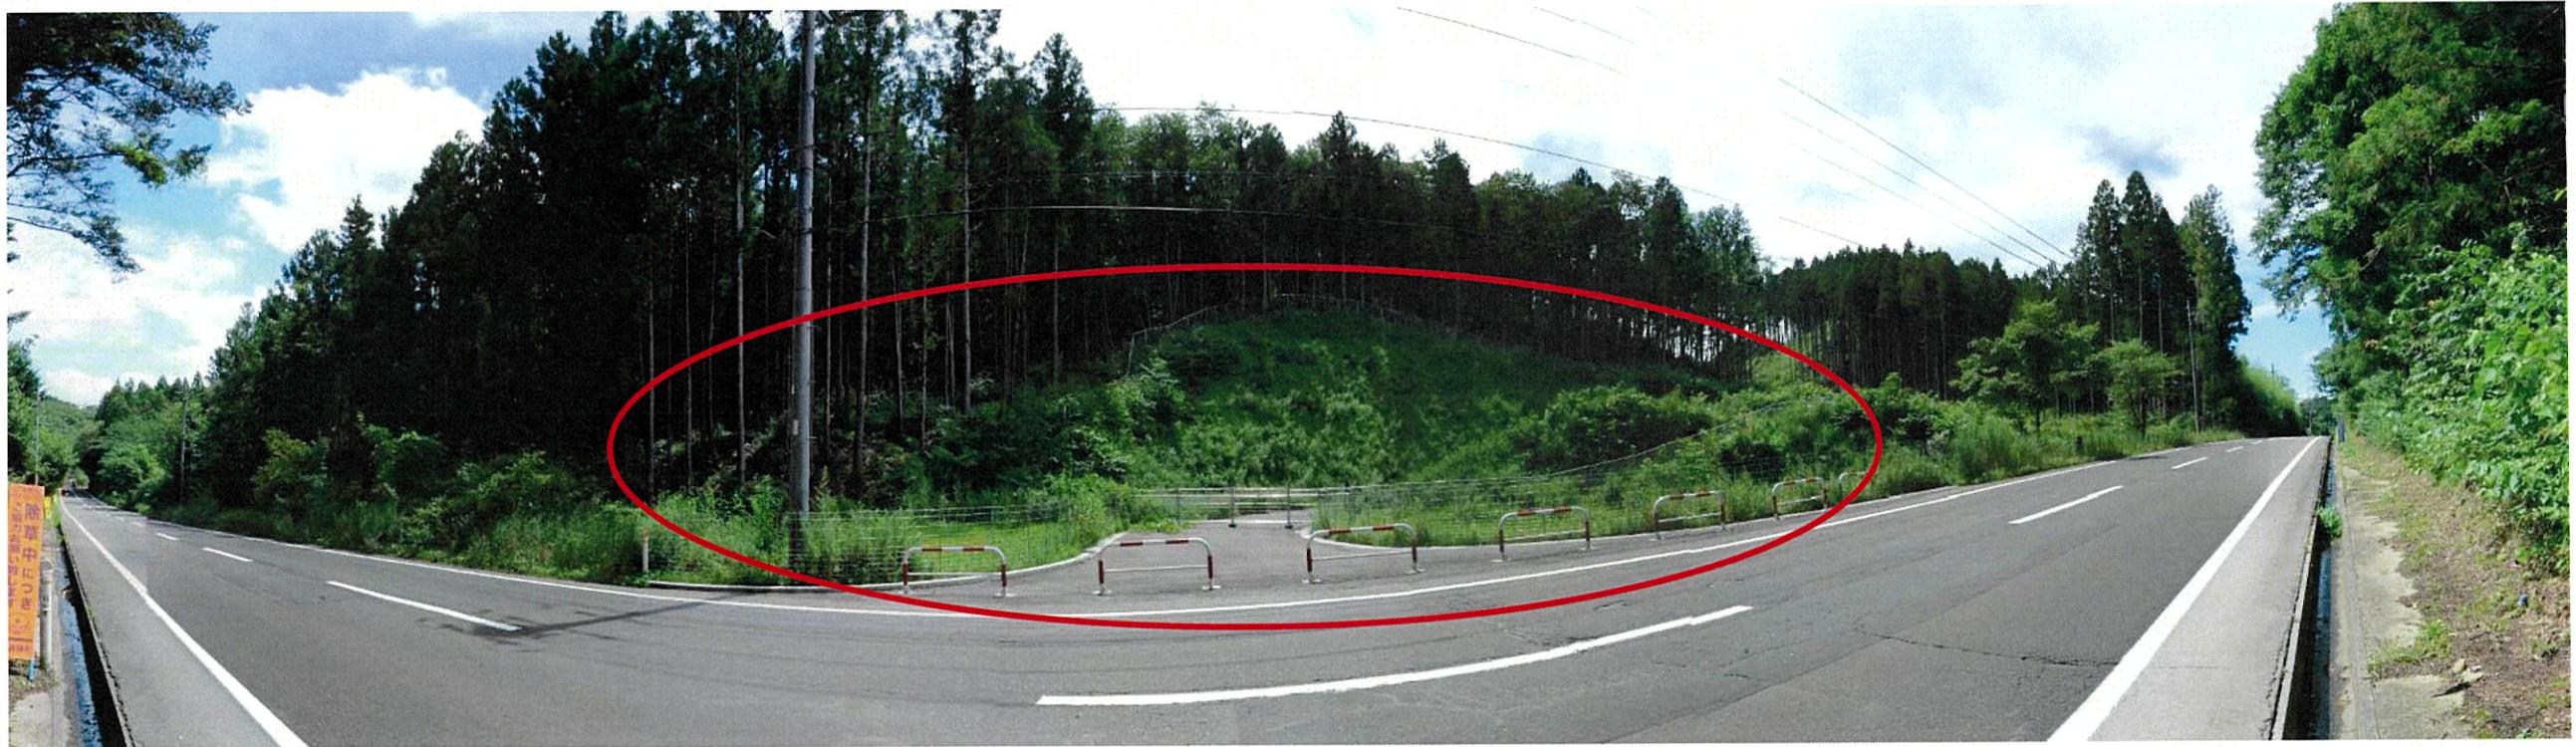
写真 8-7-32 工事後の管理用道路入り口(展葉期:夏季「ゲート着色前」)

調査地点	管理用道路入り口	
調査時期	夏季	冬季
対象地の状況	移動中の車窓景観であり、視線方向の変化ではないため、眺望の変化はほとんど意識されないと考えられる。	
保全措置の効果	第2期事業区域の管理用道路が出来たことにより、眺望景観は大きく変化している。現状、眺望景観の変化は車窓景観からも意識されるものであるが、既に入り口ゲートの着色により眺望変化の影響は低減されており、今後においても管理用道路と国道の間への植林および植生の成長により更に眺望景観への影響は低減されるものと考えられる。 夏季と冬季の調査結果の変化は落葉と積雪に伴い、特に冬季では法面が白く目立つ形となつた。この変化についても、今後法面の植生の成長および植栽によって目立たなくなるものと考えられる。	
備考	地点には歩道はなく、車窓からの眺望となる。

※赤枠は特に景観が変化した箇所

管理用道路入り口に関しては、景観の変化が大きく国道からも法面が見える状況である。既にゲートへの着色が実施されるなどの保全措置が実施されているが、上記以外にも追加的環境保全措置は必要であり、法面や道路をより目立たなくするために、図 8-7-2 のとおり、保全措置として管理用道路と国道間の範囲に植栽を実施する予定である。経年的な周辺植生の成長が見込まれ、人工物は次第に目立たなくなると考えられる。

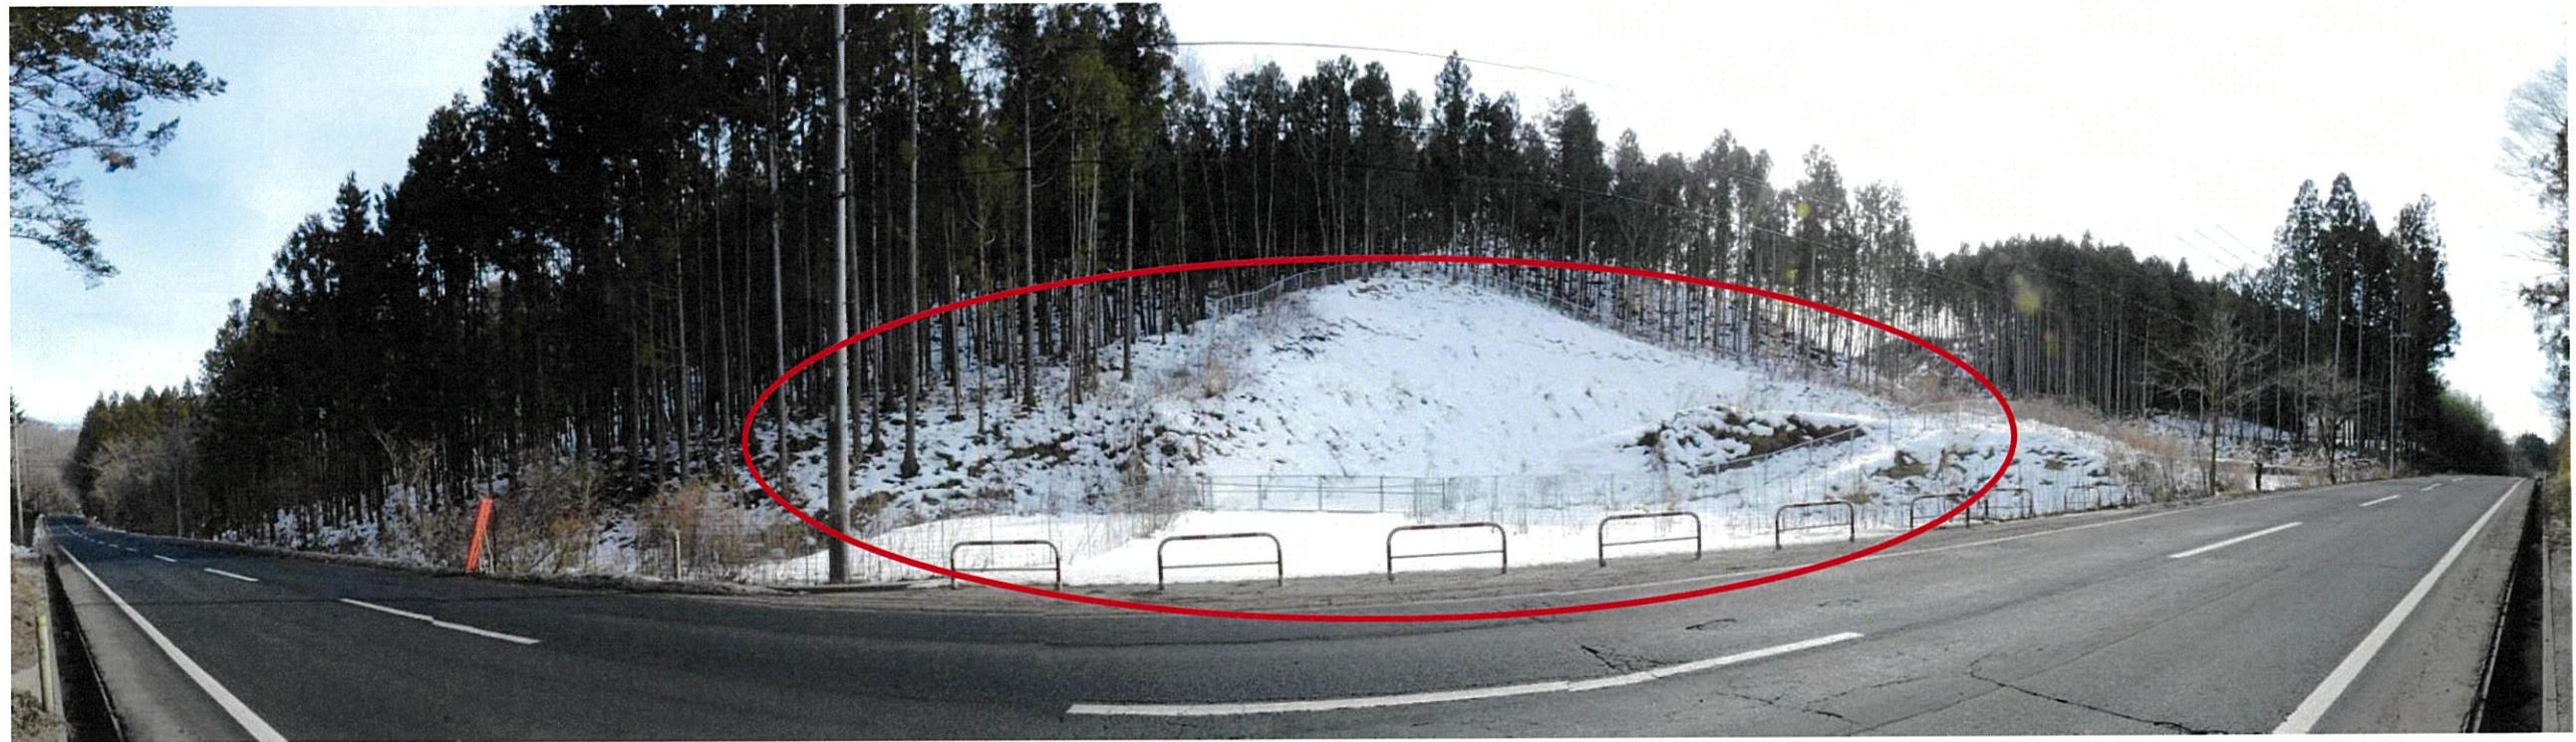
写真 8-7-34 工事後の管理用道路入り口(展葉期：夏季「ゲート着色後」)

表8-7-9に、国道457号から管理用道路入り口方向を望む眺望状況について検証結果を示し、写真8-7-31～36に、工事前の眺望状況及び、工事後の眺望状況の変化の詳細を示す。評価書では予測を実施しておらず、保全措置の効果の確認を実施した。国道457号から管理用道路入り口方向の主な眺望変化は、地形変化、伐採、ゲートの設置等によるものであり、景観の変化としては良いものとは言えないが、保全措置として、ゲートへの景観色の着色が実施されており、銀色のゲートから茶色のゲートになったことで目立たなくなり、保全措置の効果が確認された。また、景観配慮のため管理用道路と国道間の林を残す予定であったが、ボックスカルバートの施工のために伐採が必要となり、林が消失しているため、今後同じ箇所に植栽する予定である。植栽については成長が比較的緩やかで大木化しない（ツリバナ、コマユミ、ナツハゼ、メグスリノキ）及び、もともとの植生に含まれている、メンテナンスに手間がかからない（オオバクロモジ、コクサギ、サラサドウダン、トウゴクミツバツツジ）などから選定し植栽を実施する。管理用道路入り口は、車窓からの景観であることや今後の上記の植栽やその後の成長に伴い眺望変化の影響は低減されるものと考えられる。なお、車止めについては安全管理の観点から赤白の配色としている。

※赤枠は特に景観が変化した箇所

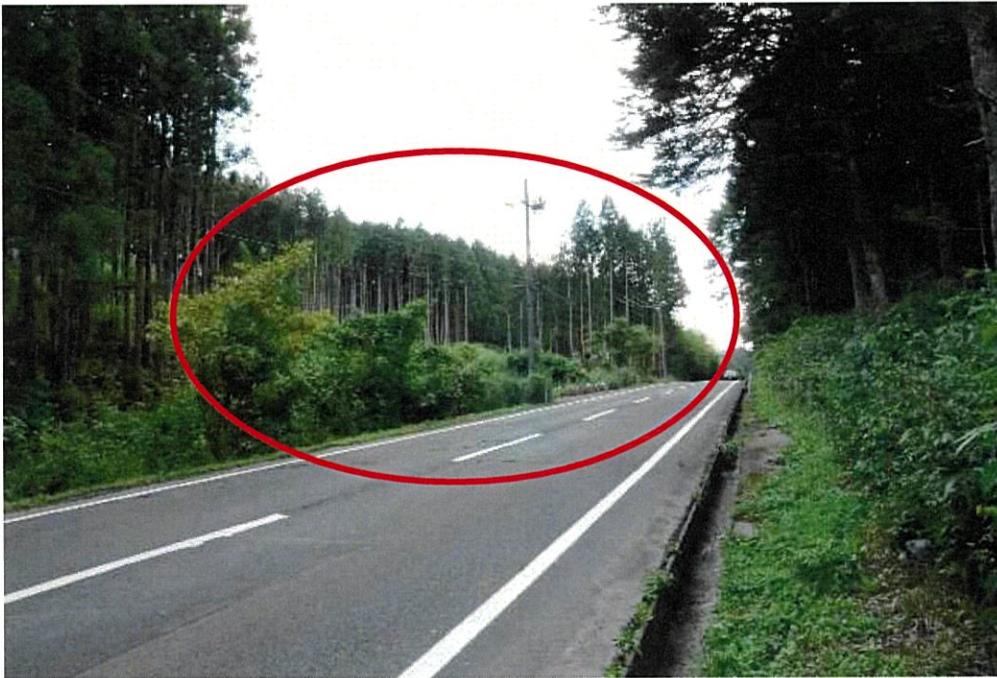
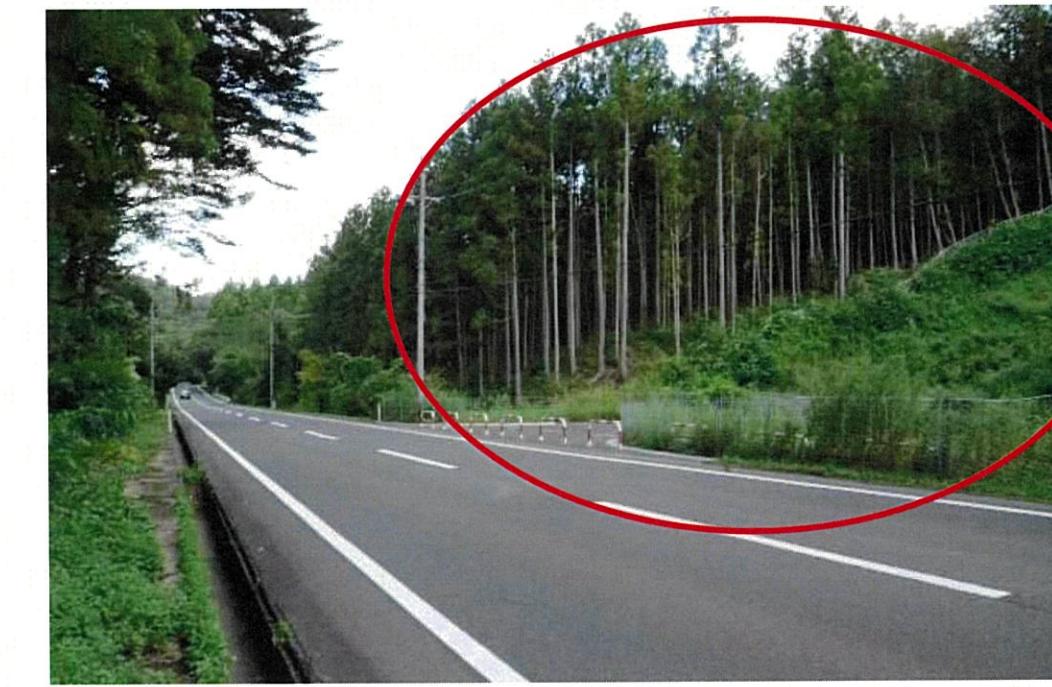
写真 8-7-35 運転者から見た景観の変化比較(夏季)

※赤枠は特に景観が変化した箇所

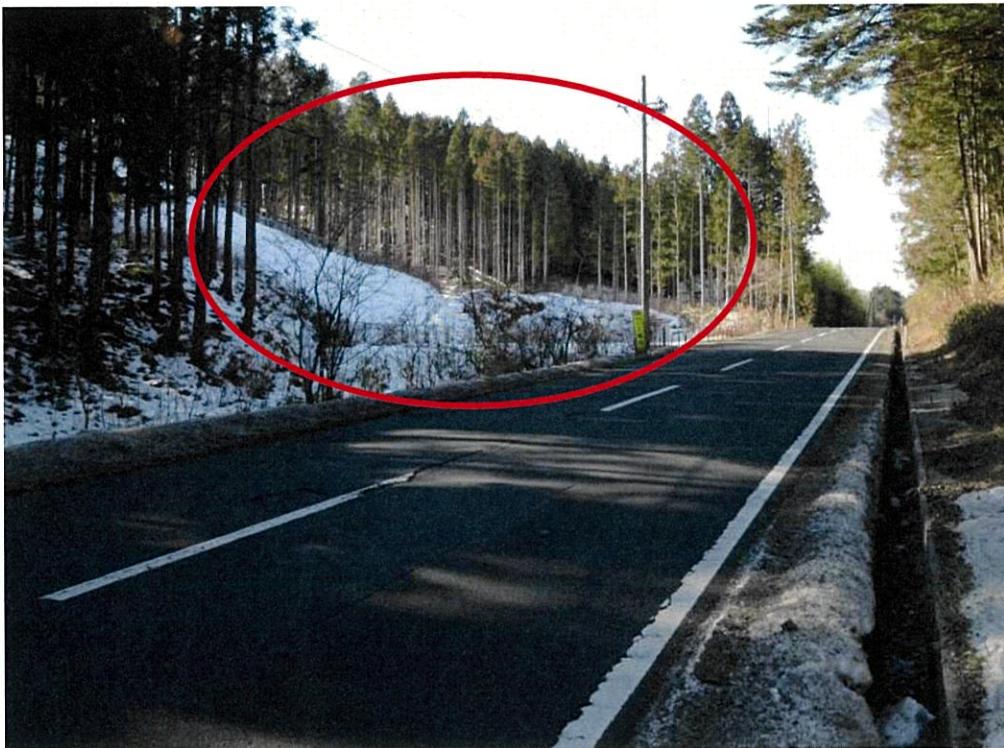
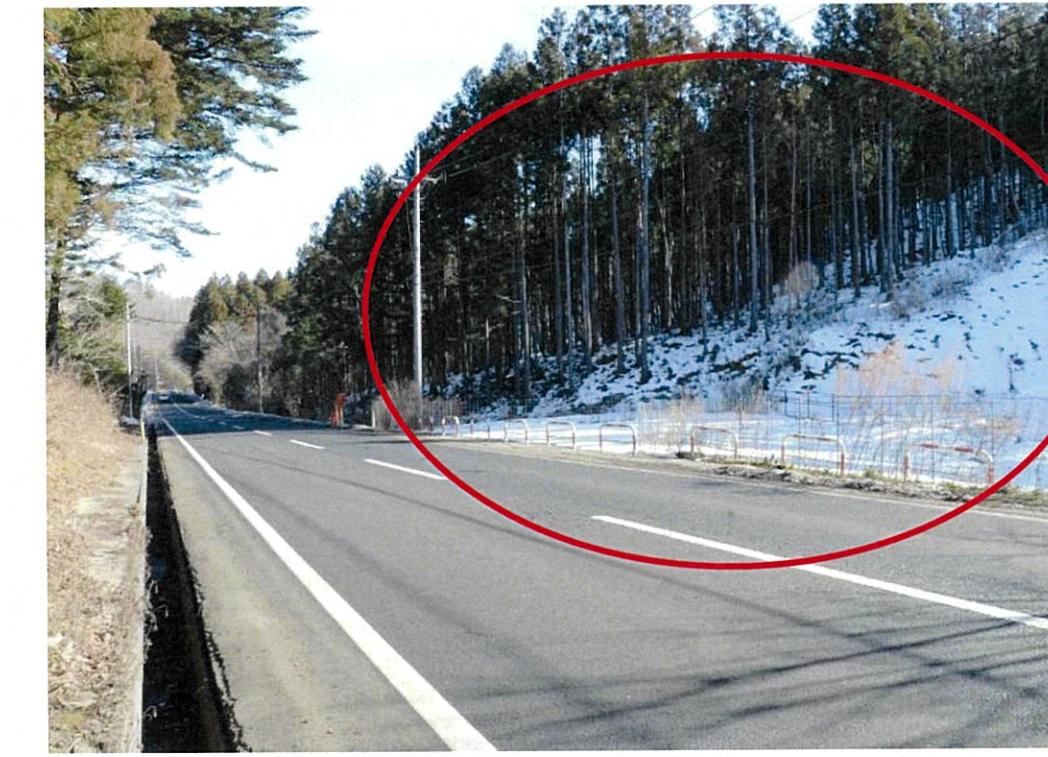
写真 8-7-36 運転者から見た景観の変化比較（冬季）

※赤枠は特に景観が変化した箇所
