5. 調査結果

第9章 追加的環境保全措置等の検討

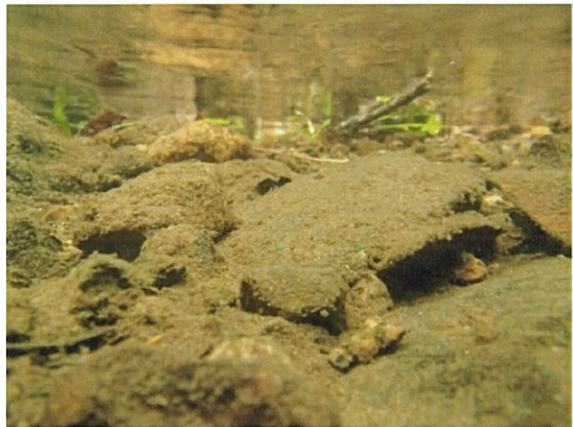
<p>地点1 泥の堆積：段階2</p>	<p>地点2 泥の堆積：段階2</p>

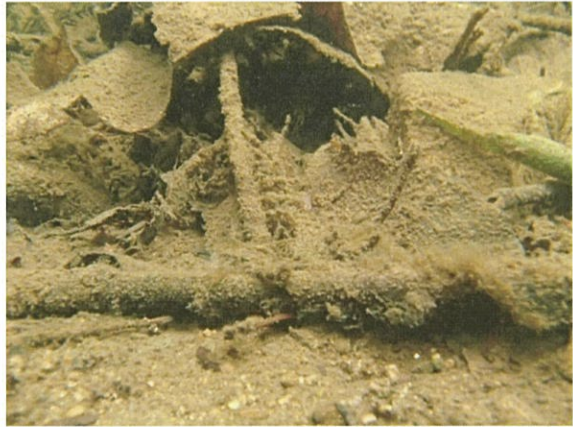
<p>地点3 泥の堆積：段階1（落ち葉の下は砂）</p>

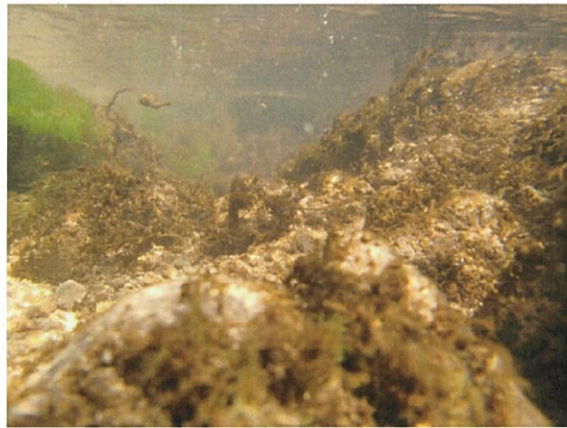
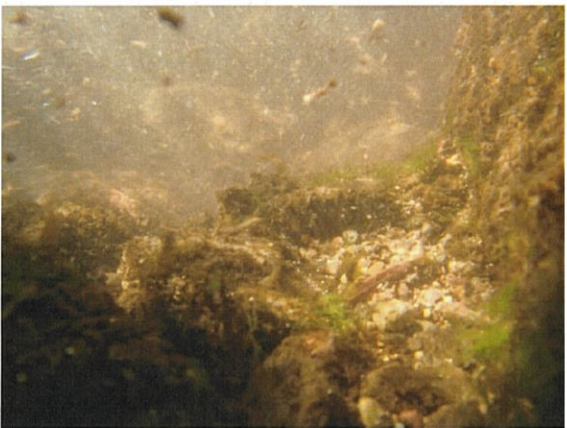
<p>地点 1 泥の堆積：段階 2</p>	<p>地点 2 泥の堆積：段階 2</p>

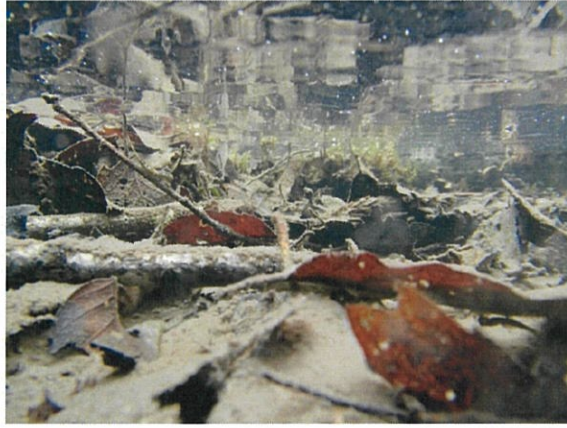
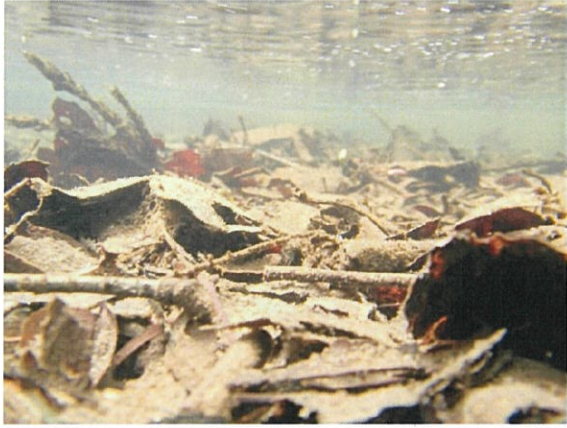
<p>地点 3 泥の堆積：段階 1（落ち葉の下は砂）</p>	<p>地点 4 泥の堆積：段階 1（落ち葉の下は砂）</p>

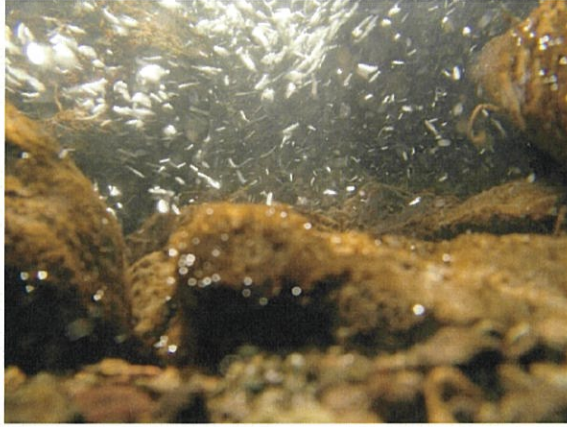
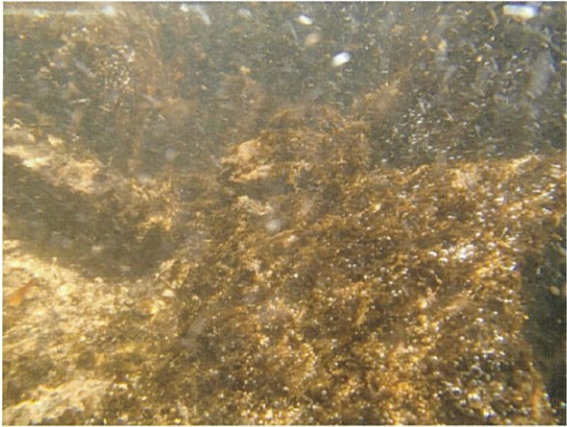
<p>地点 5 泥の堆積：段階 2</p>	<p>地点 6 泥の堆積：段階 2</p>

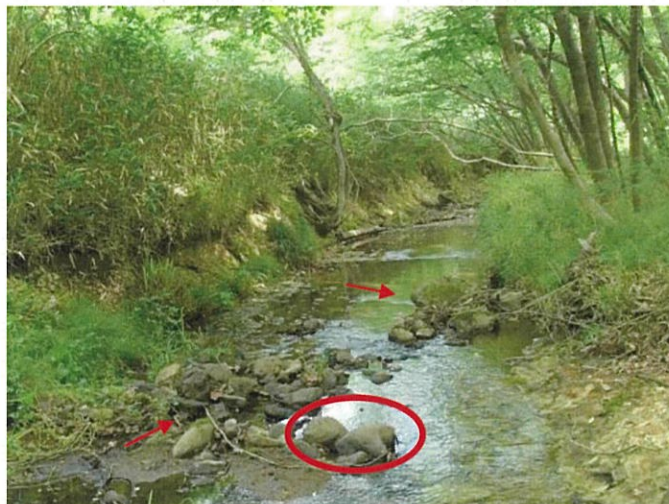
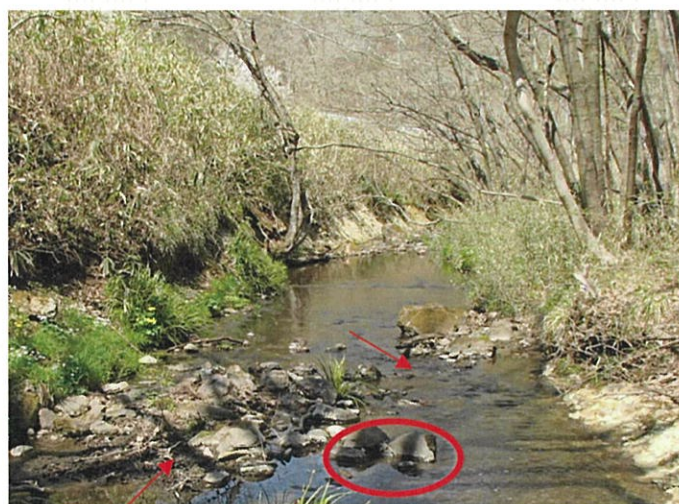
河川の状況については、多少の礫の移動や河岸の岩盤に付着した泥の流下が見られたものの大きな変化はなかったと考えられる。

写真8-2-1 調査地点1における河川内の岩の状況：令和3年6月14日

写真8-2-2 調査地点1における河川内の岩の状況：令和4年4月20日

※赤丸及び矢印の部分の礫の堆積が変化している。

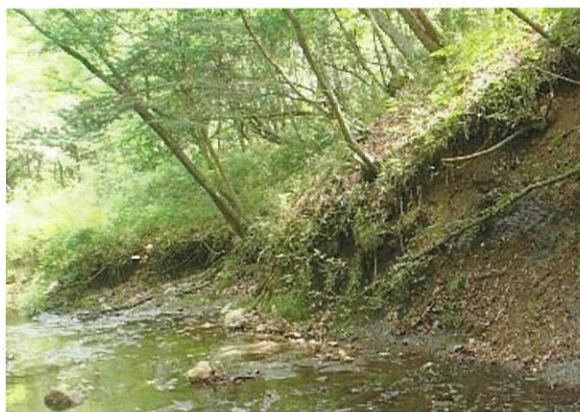
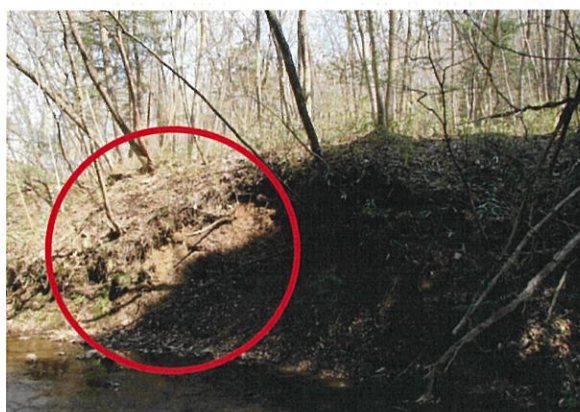
写真 8-2-3 調査地点 1 の上流の洗掘状況：令和 3 年 6 月 14 日

写真 8-2-4 調査地点 1 の上流の洗掘状況：令和 4 年 4 月 20 日

※撮影位置に倒木があったことから、過年度とはやや異なる位置から撮影。
 ※赤枠の上部の土砂量がやや減少している。

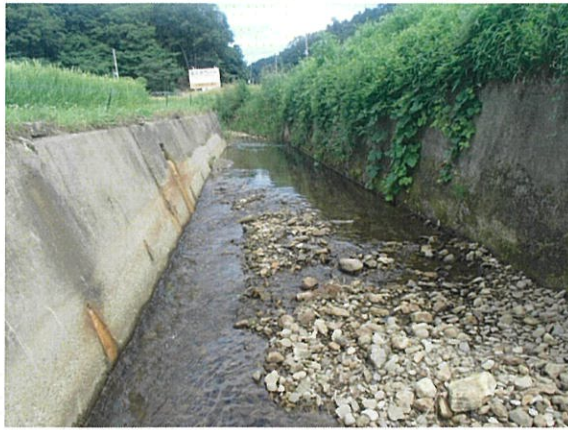
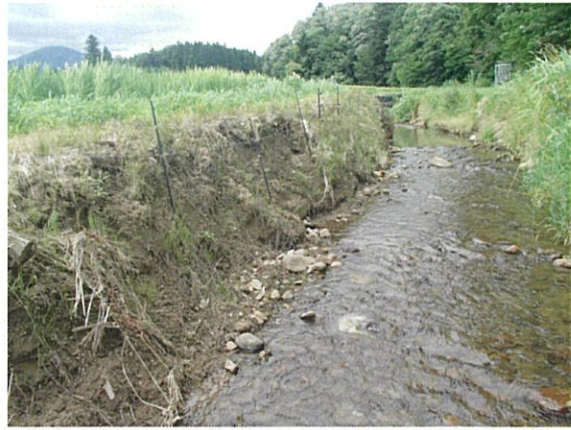
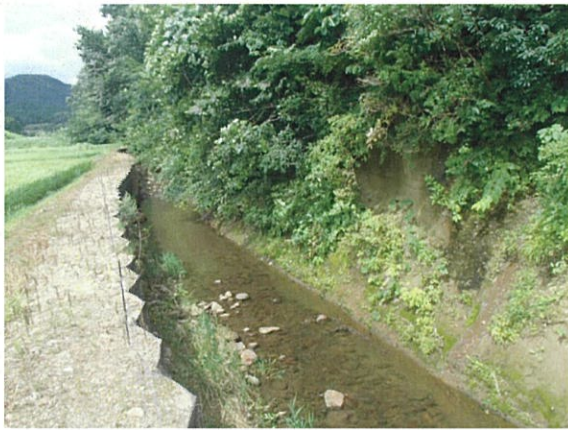
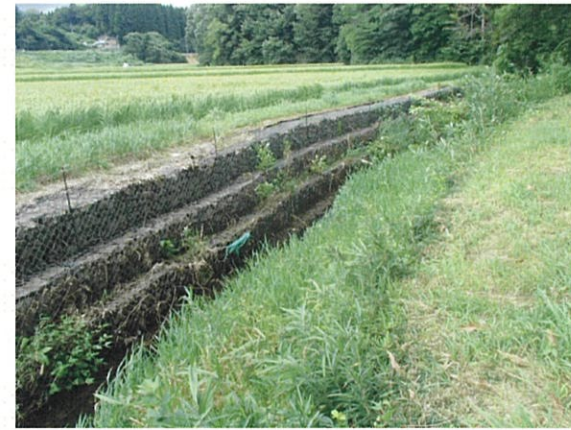
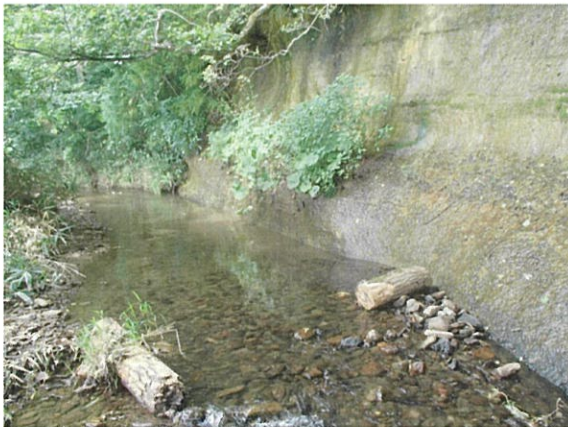
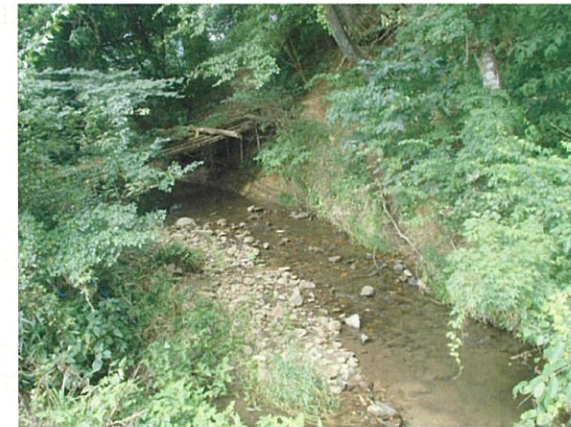
写真 8-2-5 要害川の状況：令和4年8月13日

要害川では河岸の一部がコンクリートで整備されているほか、大型土嚢の設置も見られたが、土を主とした河岸も多く確認された。また、調査区間の上流側では、岩盤が露出した河岸や土に植物の生えた河岸が多かった。上記の状況より、強雨時には河岸からの泥の流入があると考えられ、要害川の河床に見られた泥の流入は、土に植物の生えた河岸由来のものと考えられた。

A. コンクリートで整備された区間

B. 法面の露出した一部区間（右岸）

C. 大型土嚢で整備された区間（右岸）

D. ふとんかごで整備された区間（右岸）

E. 岩盤の露出した区間（左岸）

F. 両岸整備されていない区間

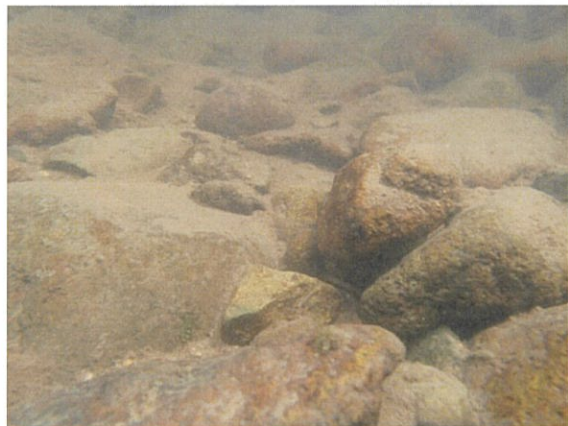
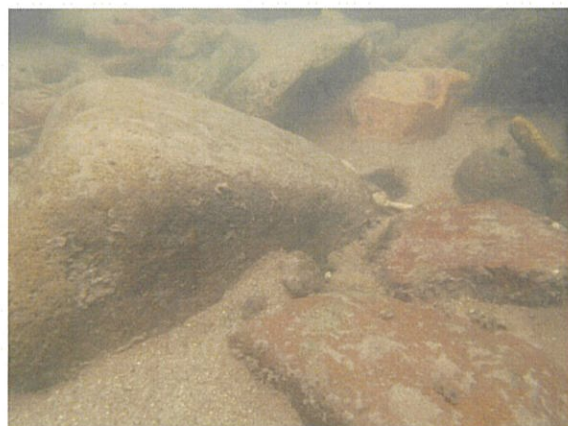
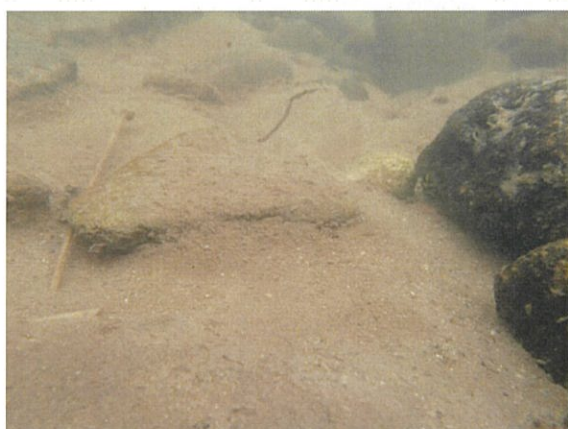
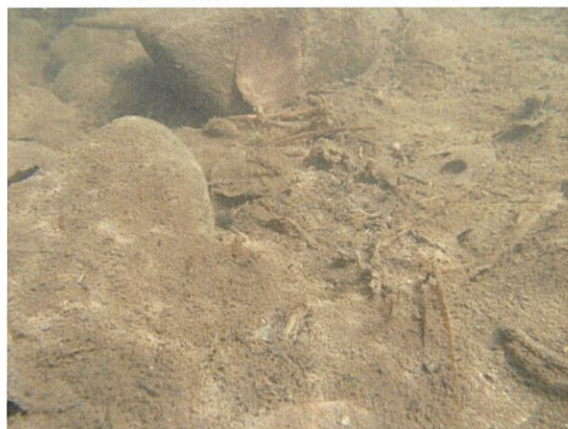
写真8-2-6 要害川の河床状況：令和4年8月13日

泥の堆積量については36頁の表8-2-6に示す基準で評価した。要害川内でばらつきがあるものの、踏査を実施した区間の全域で泥の堆積が見られ、河畔には泥で平坦になっている箇所も確認された。河床への泥の堆積状況については写真8-2-6に示す。

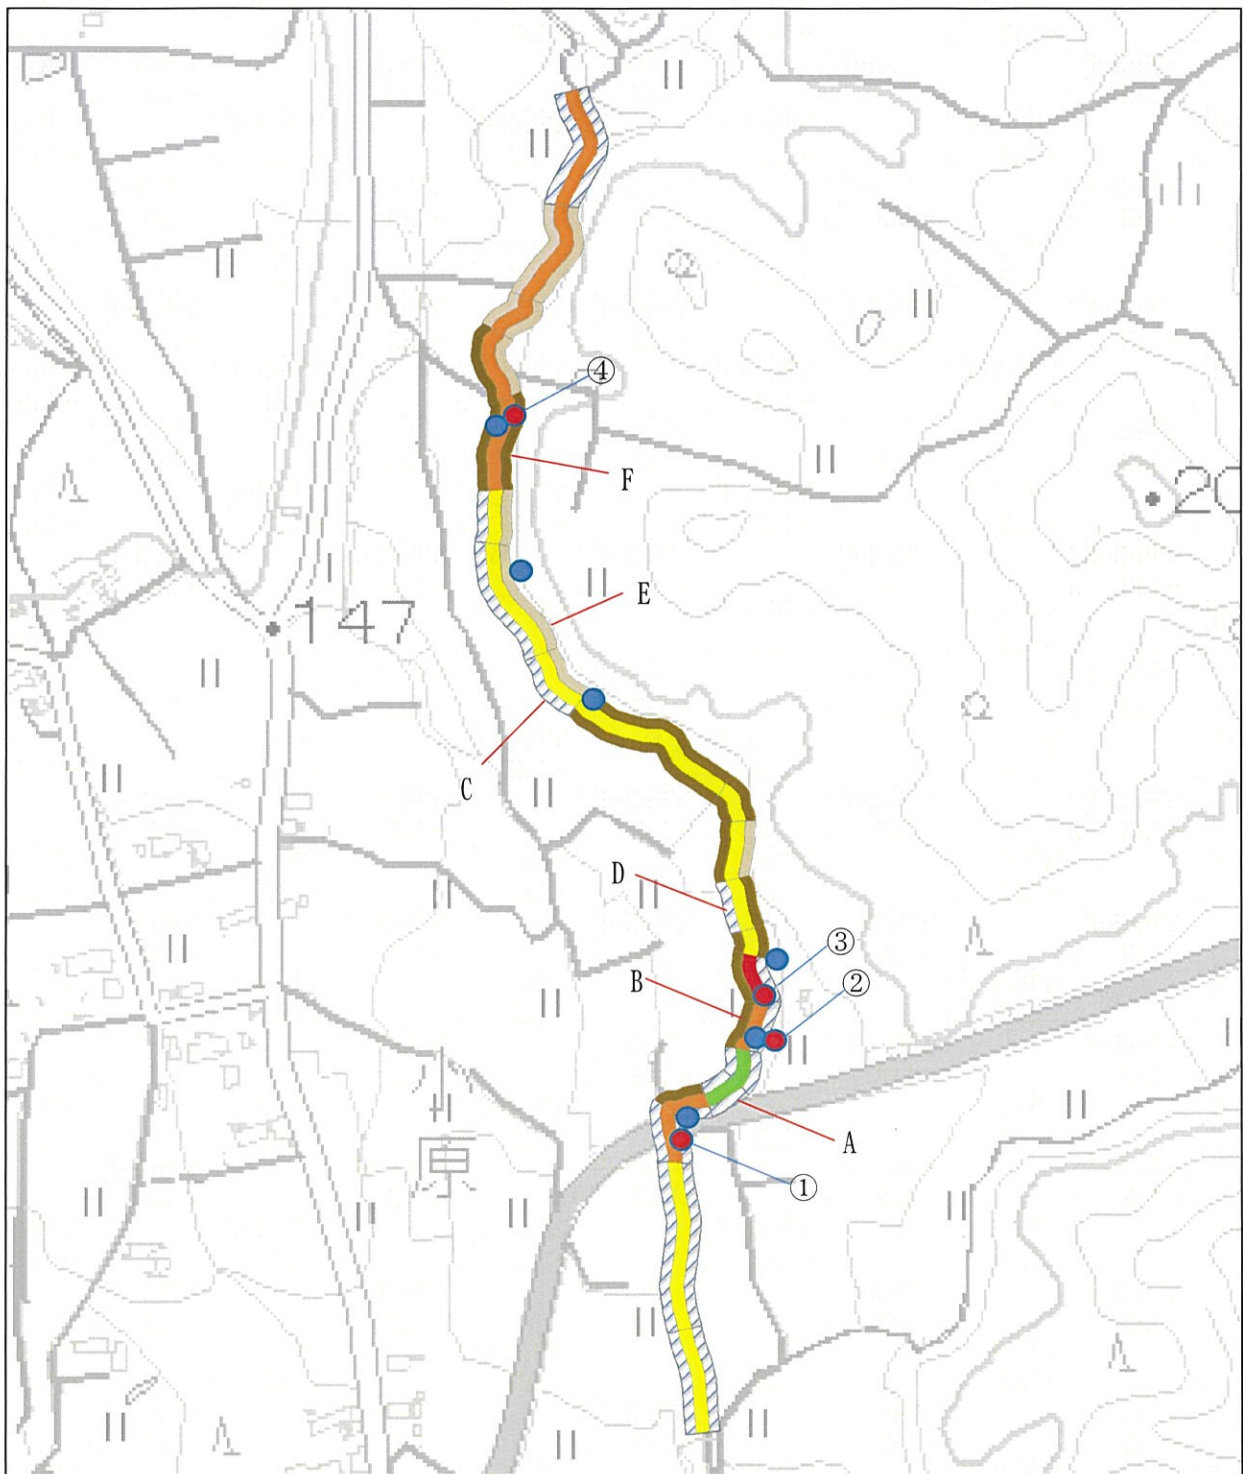
図 8-2-4 要害川の河川状況図

現地確認の結果、の河床への泥の堆積量区分は表 8-2-17 に示すとおり 1~2 であり、3 以上に泥の堆積した区間は見られなかったのに対し、要害川では前頁の図 8-2-4 に示すとおり泥の堆積量区分が 2~5 となっており、河床への泥の堆積は要害川の方が多いと考えられた。また、河岸環境区分については、要害川は 49 頁の表 8-2-18 に、は 58 頁の表 8-2-21 に示すとおりであるが、大きな泥の流入要因として考えられる 4 及び 5 の比率は要害川よりもの方が多いたことが判明した。

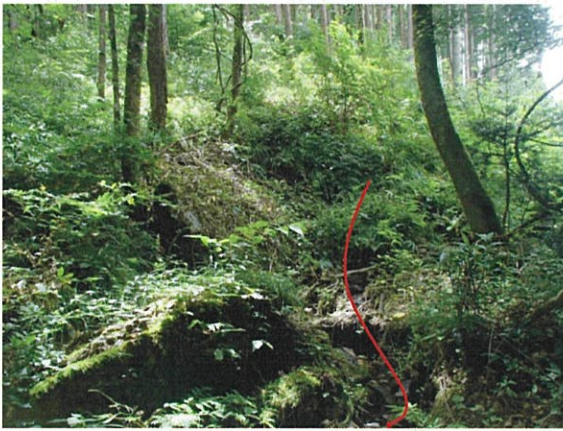
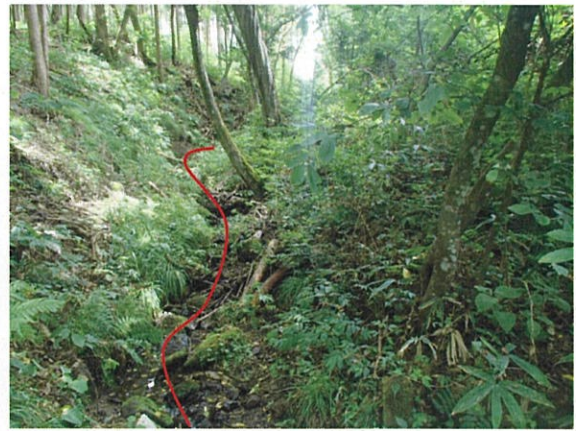
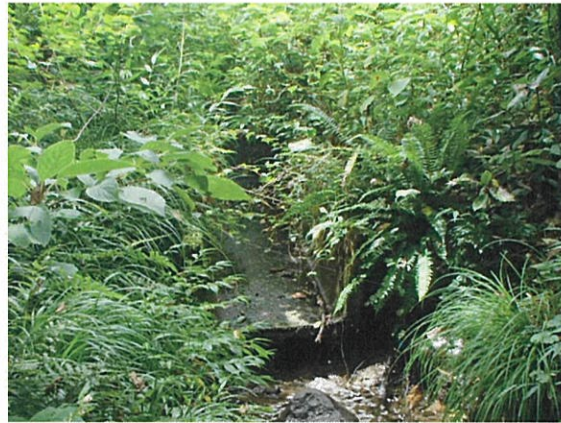
写真 8-2-7 調査区間上流の状況：令和 4 年 8 月 13 日

調査区間に近い地点では早瀬で 1~15cm 程度の水深が確認されたが、上流に行くにつれて川幅と水深がなくなっていた。57 頁の図 8-2-5 の地点①~③（写真 8-2-7）及び橙点より上流では、水路の他、地上部に流路らしき跡は確認されたが、地上に水が確認できない状況であった。しかし、流水跡に中礫が重なる地点では流水の音はしたことから、地中を流水しているものと考えられた。

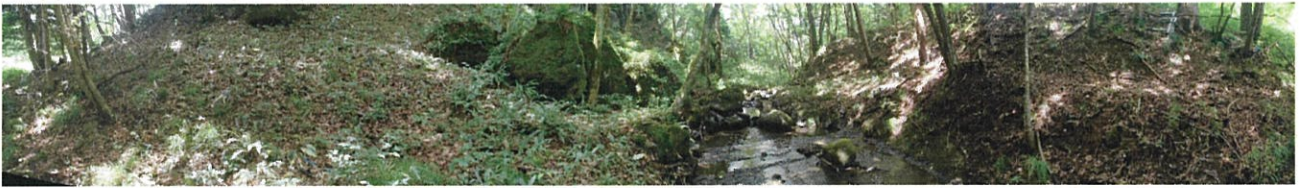
写真 8-2-8 調査区間上流の代表的な環境：令和 4 年 8 月 13 日

調査区間よりも上流側は、裸地化した場所は見られなかったものの、写真 8-2-8 に示すとおり両岸についてそれぞれ土に草がまばらに生えた環境が最も多く、降雨時には斜面から流れ出た泥が河川に流入すると考えられる。調査区間付近にも見られた土砂の流出跡と同様の状況が散見され、河岸付近のみならず、河川からやや離れた位置にある洗掘箇所からの泥も河川に流入することを考えると、調査区間で見られた程度の泥は自然要因で流入する環境であると考えられる。また、写真 8-2-9 に示すとおり、上流側の多くで土砂が流出した跡が見られた。

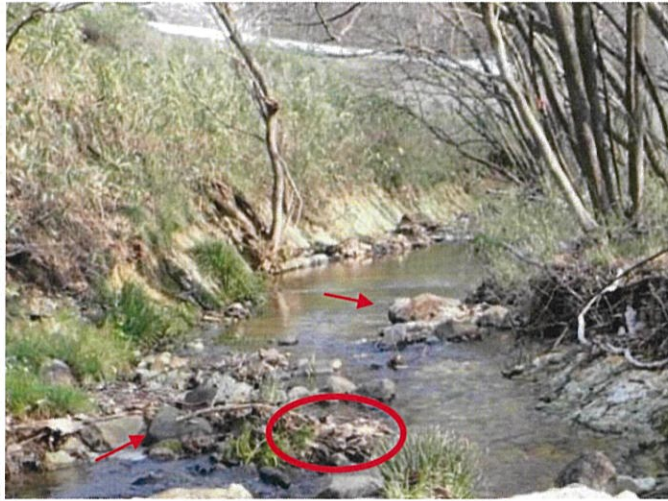
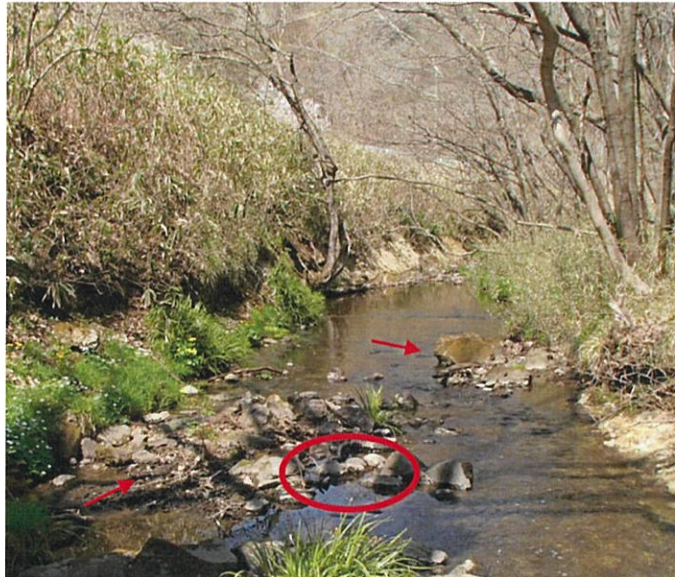
写真からは、河川内の礫の入れ替わりと河岸の土が浸食されることによる河川形状や河川幅の増加傾向が見られた。また、平成 26 年、令和 3 年ともに河道に巨礫～中礫があり、部分的に落葉が堆積する場所があることがわかる。しかし、平成 26 年に見られた礫の堆積が令和 4 年には少なくなっていたり、河床では部分的に早瀬の礫に泥の付着が確認されるなど、河川状況に変化が生じている。河床の確認位置および状況は 41 頁の図 8-2-1、45 頁の表 8-2-15、46 頁の表 8-2-16 に示すとおりであるが、同じ早瀬でも泥の付着が確認された箇所と確認されなかった箇所が混在しており、調査区間内の上流側と下流側で状況に大きな差はなかった。礫の空隙の埋没については過年度との状況変化が分からなかった。上記の河床環境の変化に関しては、河岸の土の河川への流入量の増加などの自然要因もしくは、大量の濁水の流下が環境保全措置の処理能力を上回ることなどの工事要因が考えられるが、いずれの要因としても台風などの攪乱による影響が大きいと考えられる。既往調査実施前の平成 19 年から今回の令和 4 年までの月降水量の推移は、71 頁の図 8-2-8 に示す。令和元年 10 月には、東日本に大きな被害をもたらした台風 19 号の通過があり、この際に河川状況は少なからず変化したものと考えられる。

写真 8-2-10 調査地点の河川状況：平成 26 年 4 月 12 日

写真8-2-11 調査地点の河川状況：令和4年4月20日

※赤丸及び矢印の部分の礫の堆積が変化、特に中～小型の礫の堆積量が減少している。

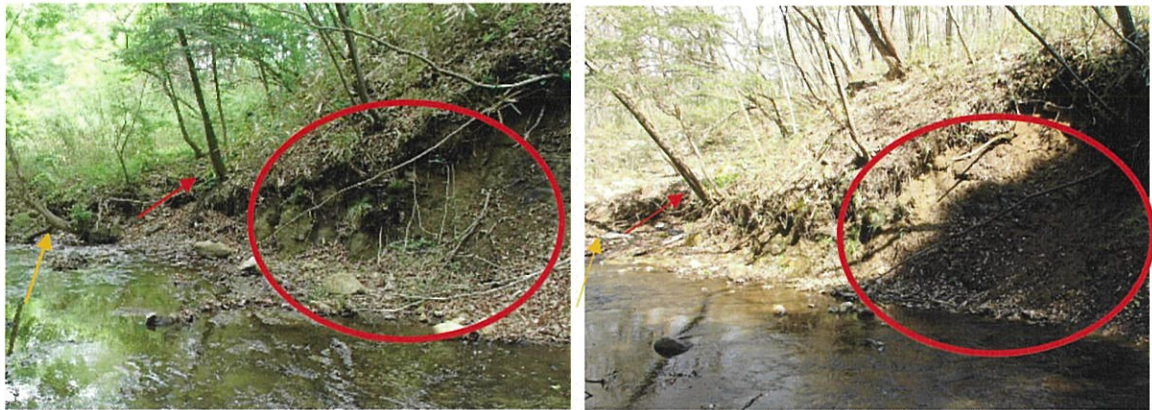
写真 8-2-12 洗掘の状況：平成 25 年（左）、令和 4 年度（右）

調査を実施した**〇〇〇〇**の水質については、環境保全措置として実施した濁水対策の効果により、著しい変化はなかったものと考えられる。一方で、各種魚類の個体数には増減が見られており、経年的に生息環境に変化があったものと考えられた。河床環境が変化した要因のうち、自然要因としては主に台風 19 号による大規模な攪乱による影響が考えられる。調査地周辺の河岸に 71 頁の写真 8-2-12 に示すような土壁が多くあり、経年的な洗掘が確認された。特に令和元年の台風 19 号では、河川に多量の泥が流入している可能性が考えられた。

- ※撮影位置に倒木があったことから、過年度とはやや異なる位置から撮影。
- ※赤丸の部分の土砂が洗掘され土砂や樹木の根が減少、斜面が緩やかに変化している。
- ※赤矢印の樹木は下部の洗掘から倒れてきている。
- ※黄矢印の樹木が消失している。
