第4節 水質

第6節 地形・地質

第7節 動物

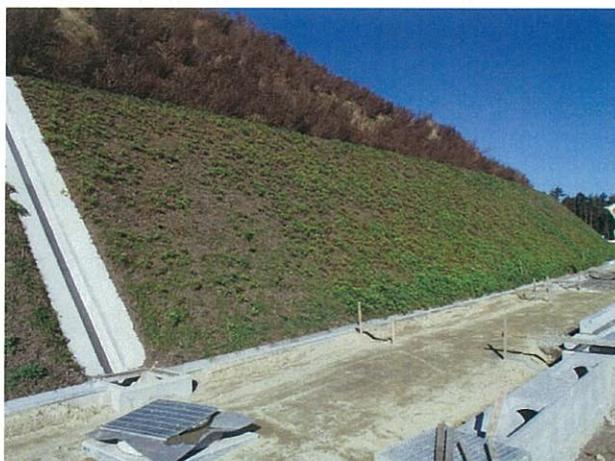
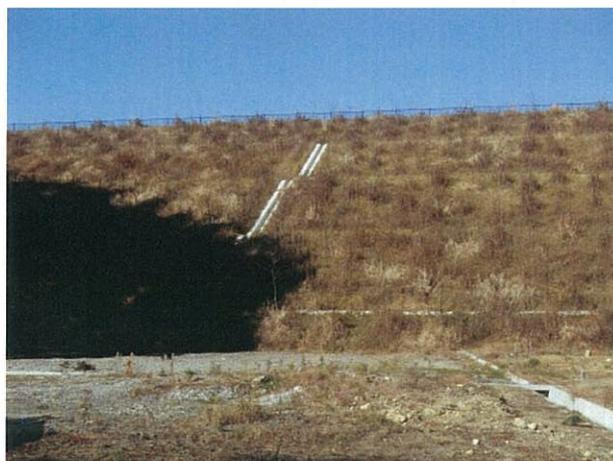
写真 8-6-1 法面の状況 (左：切土法面、右：盛土法面 いずれも平成 25 年 11 月 23 日撮影)

これ以外の法面に関しては、平成 25 年 11 月 29 日時点で、「不良」は確認されなかった。また、施工業者への聞き取りの結果、法面の崩壊が生じていないことを確認した。

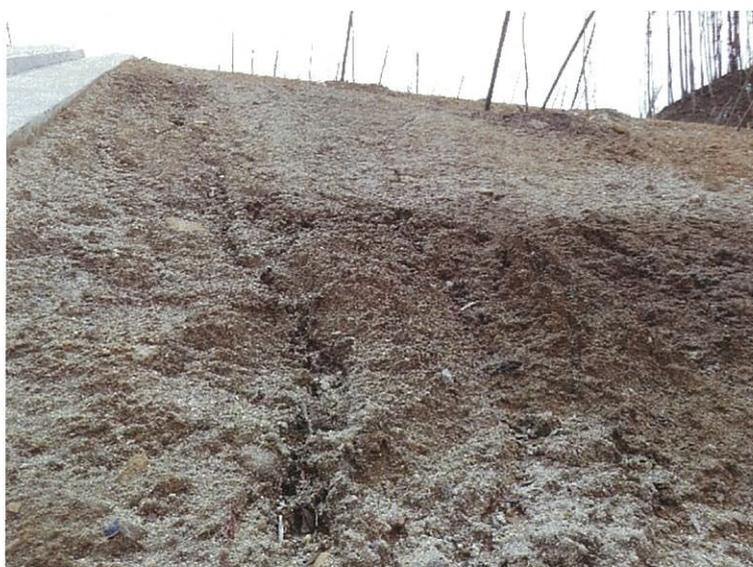
その結果、平成 25 年 4 月の段階で、盛土法面が雨水によって洗掘されているのが確認された。その状況は写真 8-6-2 に示すとおりである。この対応として、写真 8-6-3 のように洗掘されている箇所に応急的にヤシマットを敷いて養生していたが、法面の早期安定及び緑化計画への影響を検討した上で、抜本的な対策として「第 7 章 第 3 節追加で実施した環境保全措置」に示すワラ芝による法面保護工を施工した。施工後の状況は写真 8-6-4 に示すとおりであり、現在、盛土法面は植生に覆われて安定した状態である。

写真 8-6-2 盛土法面洗掘の状況 (平成 25 年 4 月 16 日撮影)

評価書において地形・地質の保全目標は「法面の崩壊が生じていないこと」としている。今回、盛土法面の洗掘が確認されたが、速やかにワラ芝による保護工を施工しており、現在は植生に覆われて安定している状態である。これ以外には、施工業者が行った点検表で法面を対象とした項目に「不良」は確認されず、施工業者への聞き取りでも法面の崩壊は生じていないことが確認されたことから、保全目標を達成していると判断する。

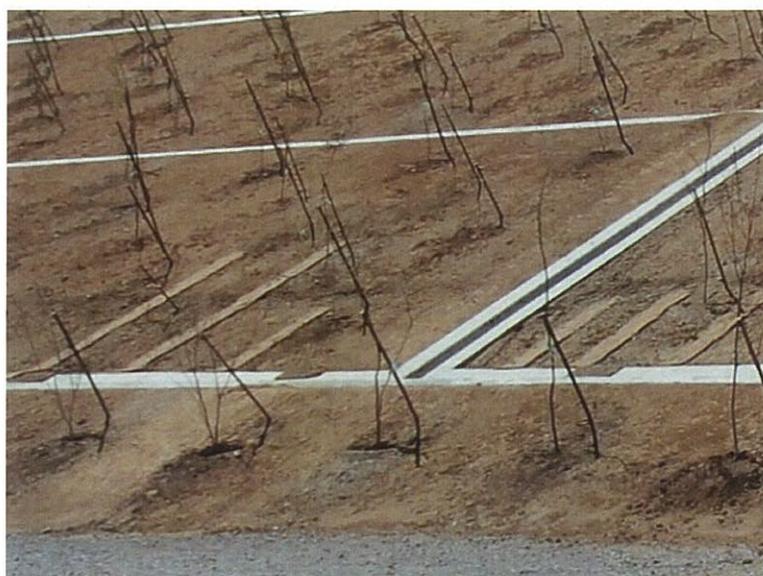
写真 8-6-3 ヤシマットの敷設状況 (平成 25 年 4 月 13 日撮影、拡大後トリミング)

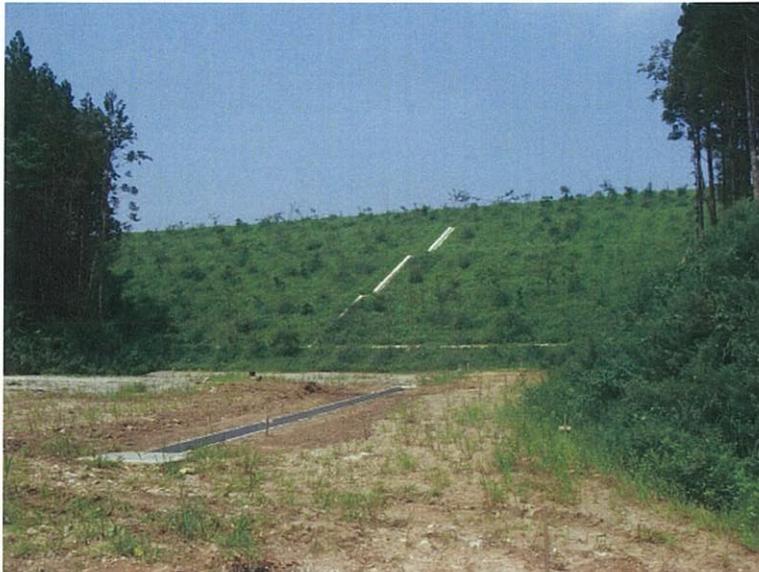
写真 8-6-4 盛土法面の状況 (平成 25 年 8 月 10 日撮影)
