仙台市新墓園建設事業（第2期）に係る
環境影響評価事後調査報告書（第8回）

平成31年4月～令和元年12月調査結果

令和2年4月

仙 台 市

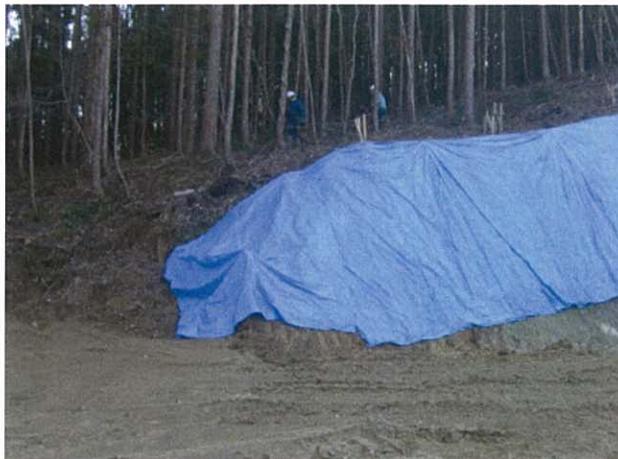
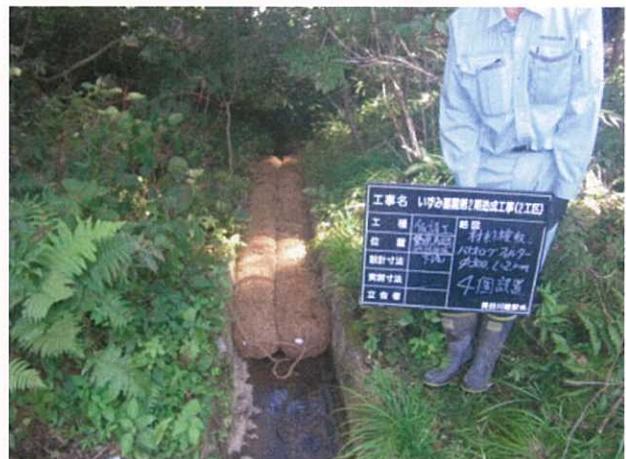
写真 6-3 濁水対策の状況

造成工事中の降雨に伴う濁水の発生を抑制するため、造成中に一定期間施工を行わない裸地斜面を対象にブルーシート被覆を行った。また、排水路へのバイオログフィルター（天然ヤシ繊維を同質のネットで筒状に包んだもの。これに濁水を通してろ過することにより浮遊物質量SSの低減を図る。）の設置を行った。

左：裸地斜面のブルーシート被覆の状況（令和元年12月9日撮影）

右：バイオログフィルターの設置状況（令和元年9月19日撮影）

施工業者による監視結果は、表 8-1-4 に示すとおりである。令和元年 9 月 9 日に監視目安よりも濃度の高い濁水が確認されたことから、下流への影響を軽減するため、令和元年 9 月 19 日、図 8-1-2 に示す仮設沈砂池の下流側水路にバイオログフィルターを設置した（「第 6 章 環境の保全及び創造のための措置の実施状況」の写真 6-3 参照）。

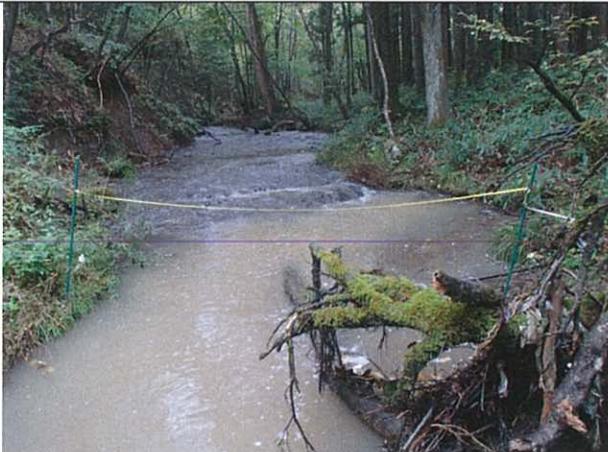
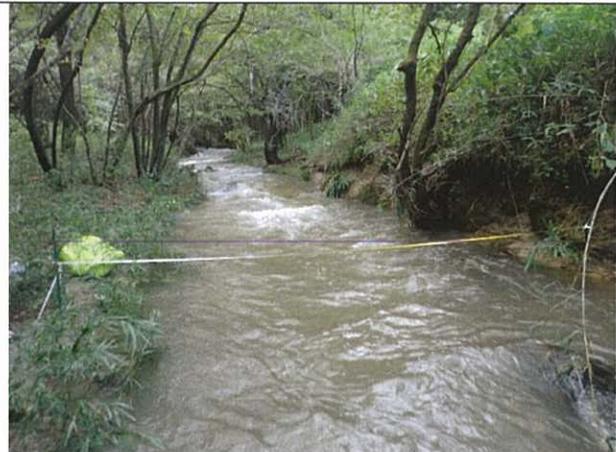
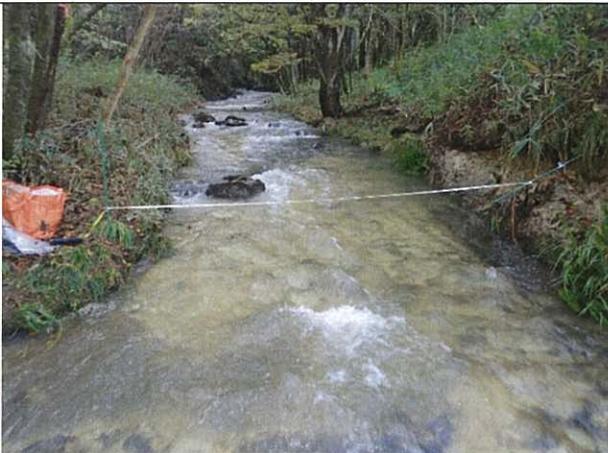
写真 8-1-1 採水時の河川状況 (No. 1 地点)

調査結果は、表 8-1-2 に示すとおりであり、採水時の河川状況は写真 8-1-1 に示すとおりである。予測地点 No. 1 における調査結果は、1 回目 55mg/L、2 回目 40mg/L、3 回目 13mg/L であった。

1 回目：令和元年 10 月 8 日撮影

2 回目：令和元年 10 月 13 日撮影

3 回目：令和元年 10 月 26 日撮影

調査結果に基づく予測結果の検証及び保全目標の達成状況は、表 8-1-3 に示すとおりである。検証にあたっては、予測地点である No. 1 地点の調査結果と予測結果及び保全目標とを比較した。その結果、1 回目の調査結果が予測結果を上回ったものの、2 回目及び3 回目は予測結果を下回っていた。また、3 回とも保全目標の 100mg/L を下回っていたことから、保全目標を達成していると判断する。

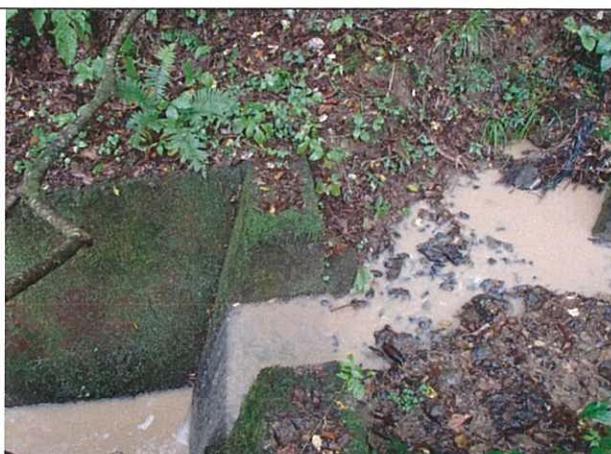
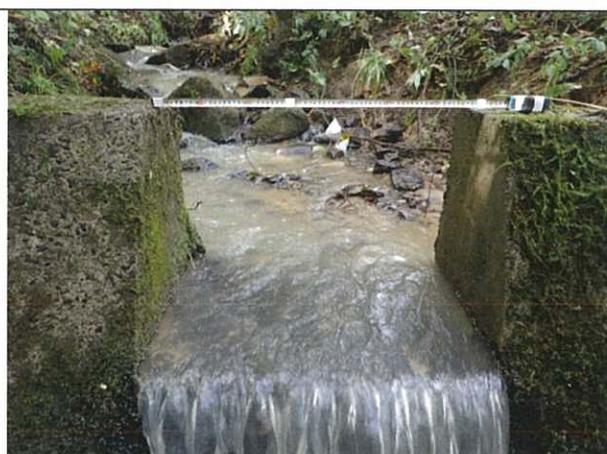
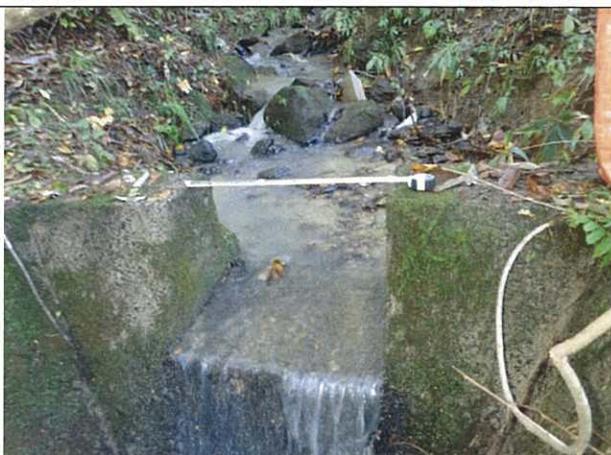
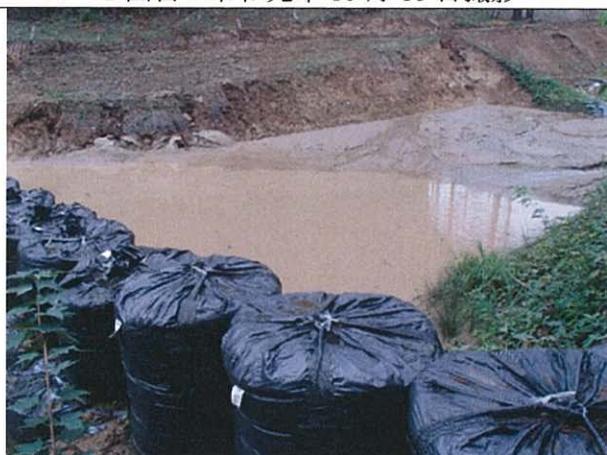
写真 8-1-2 採水時の状況 (No. 4 地点及び仮設沈砂池)

1回目：令和元年10月8日撮影

2回目：令和元年10月13日撮影

3回目：令和元年10月26日撮影

仮設沈砂池 1回目：令和元年10月8日撮影

調査地点 No. 4 の 1 回目の調査時に 1,400mg/L という高い SS 値が測定されたが、2 回目は 170mg/L、3 回目は 110mg/L であった。1 回目（10/8 採水）の SS 値が高くなった原因については、前日まで国道 457 号に接続する管理用通路周辺の土工事を実施しており、これにより土砂の一部が直接水路に流出するなどしたことが想定される。1 回目の調査の結果、バイオログフィルターのための対策では十分な効果を得られないことが分かったため、2 回目（10/13 採水）の前には、台風 19 号（10/12 から 10/13 にかけて通過）の襲来に備えて溝掘りによる仮設沈砂池への雨水誘導などの濁水対策を行った。また、3 回目（10/26 採水）の前には台風 19 号被害の復旧作業で側溝内や仮設沈砂池内の土砂撤去を行っていたことから、2 回目及び 3 回目においては、監視目安値未満の測定結果となった。

なお、本調査は、裸地面積が最大となっている時期に実施しており、今後は法面の緑化や道路の舗装などが行われ、濁水が発生しにくい状況となる。また、本調査の実施後にはなるが、追加的環境保全措置として降雨時に裸地法面のブルーシート被覆を行い、濁水の低減に努めている（「第 6 章 環境の保全及び創造のための措置の実施状況」の写真 6-3 参照）。このため、今後本調査の測定値以上の濁水が発生する可能性は低いものと考えられる。

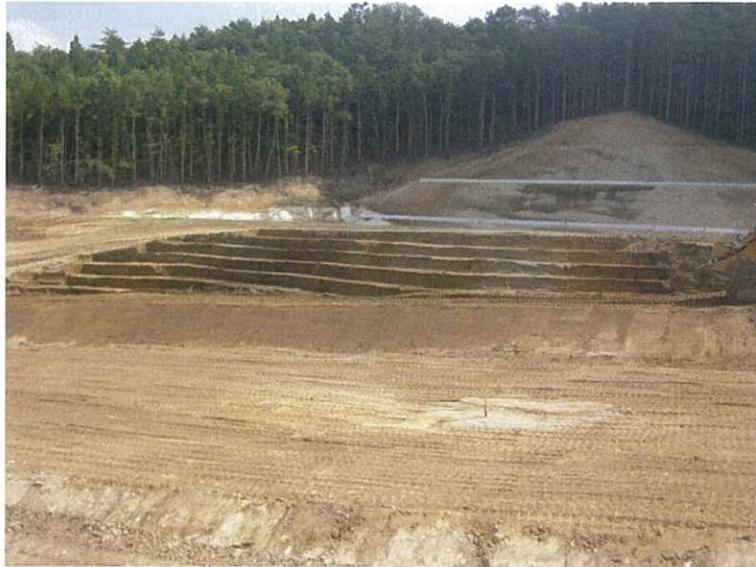
土地の安定化のための段切り施工や敷均し、転圧の状況は、写真8-2-1～写真8-2-4のとおりである。また、盛土工事の施工手順は図8-2-1のとおりである。締固め後はRI計器による密度試験を実施し、路体は1管理単位の現場乾燥密度の平均値が最大乾燥密度の92%以上、路床は同じく97%以上を管理基準値として管理しており、いずれの試験結果も管理基準値を満たす結果であった。このことから、土地の安定化のための措置が適正に行われていることを確認した。

写真 8-2-1 段切り施工の状況 (令和元年 8 月 6 日撮影)
