7.9.4 調査方法

仙台市東部復興道路整備事業

第8章 事後調査の結果

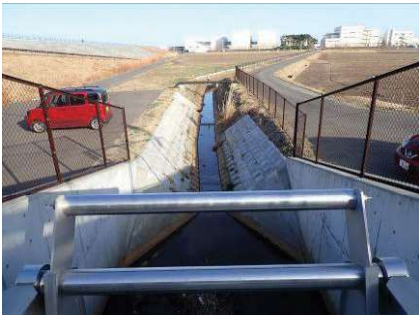
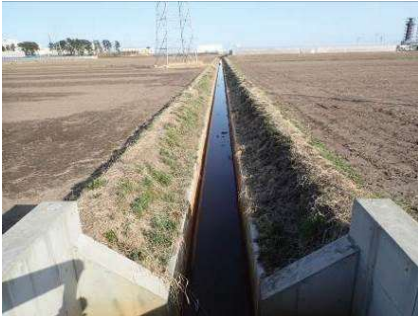
<p>鍛冶谷地堀：異常なし</p>	<p>井土谷地堀：異常なし</p>

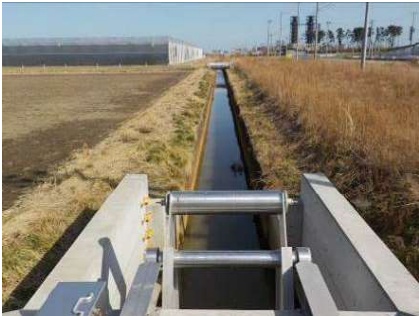
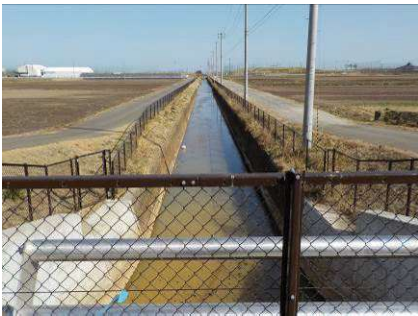
<p>落堀：異常なし</p>	<p>涌筒堀：異常なし</p>

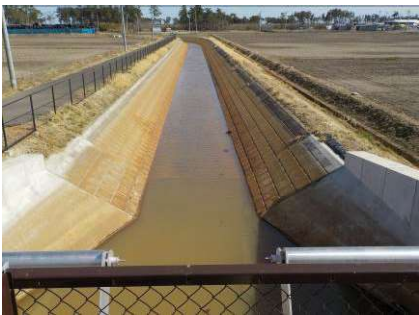
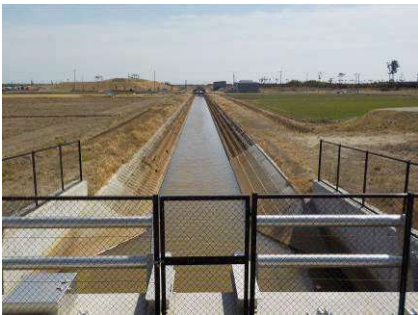
<p>提灯堀：異常なし</p>	<p>新大堀：異常なし</p>

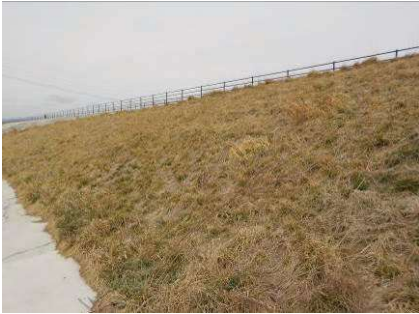
<p>蒲生東通工区（その 1）：異常なし</p>	<p>岡田新浜工区（その 2）：異常なし</p>

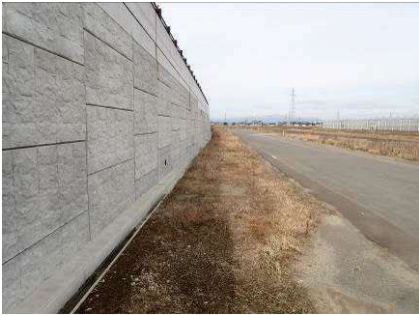
<p>岡田新浜工区（その 5）：異常なし</p>	<p>岡田新浜工区（その 1）：異常なし</p>

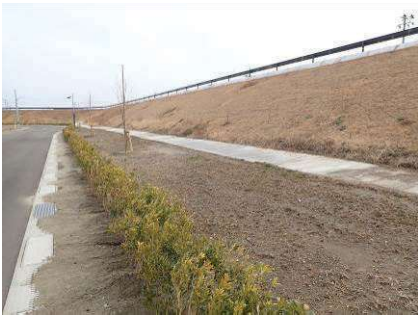
<p>岡田新浜工区（その 3）：異常なし</p>	<p>岡田新浜工区（その 4）：異常なし</p>

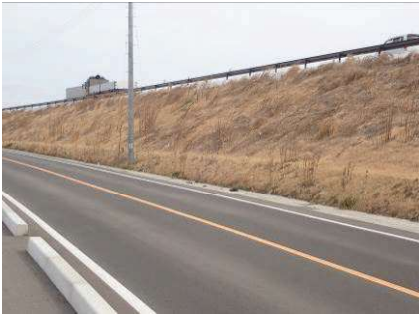
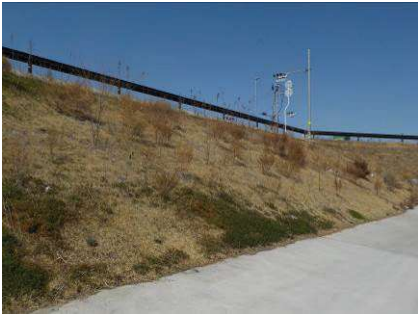
<p>荒浜大堀工区（その 1）：異常なし</p>	<p>荒浜大堀工区（その 2）：異常なし</p>

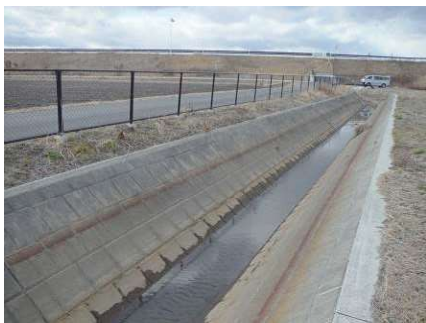
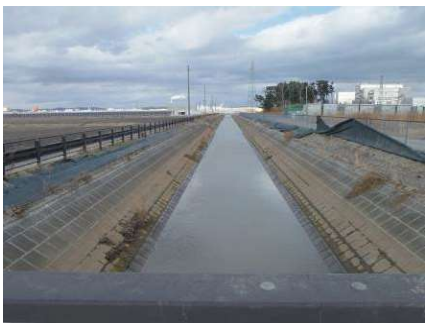
鍛冶谷地堀：異常なし	井土谷地堀：異常なし

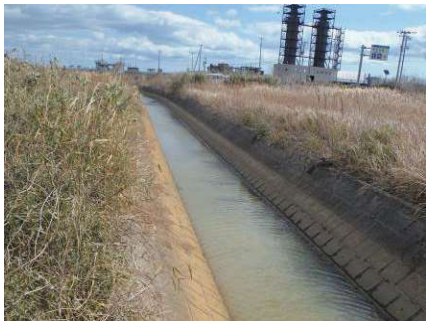
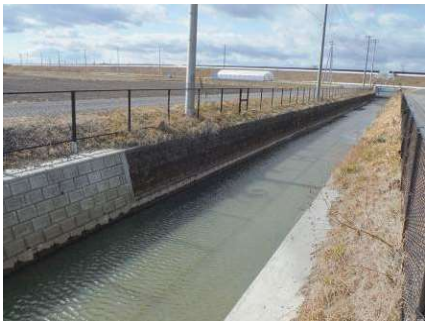
落堀：異常なし	涌筒堀：異常なし

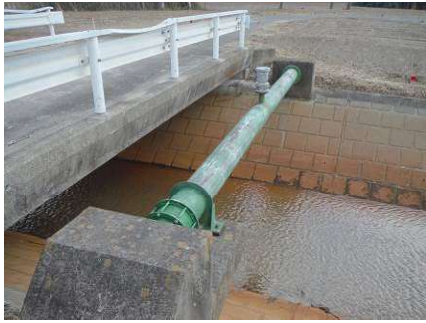
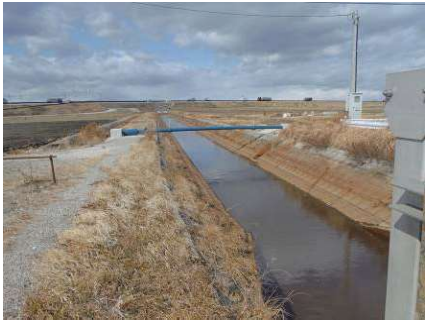
提灯堀：異常なし	新大堀：異常なし

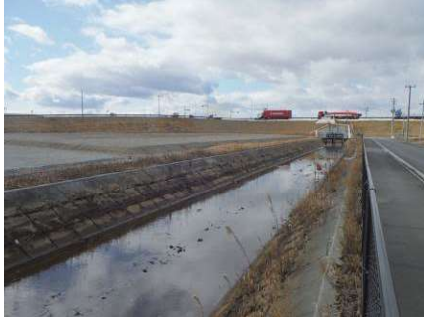
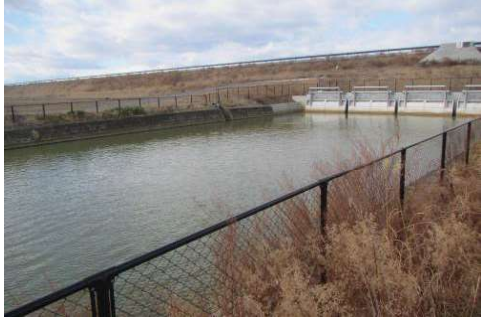
<p>北長沼堀：異常なし</p>	<p>二郷堀：異常なし</p>

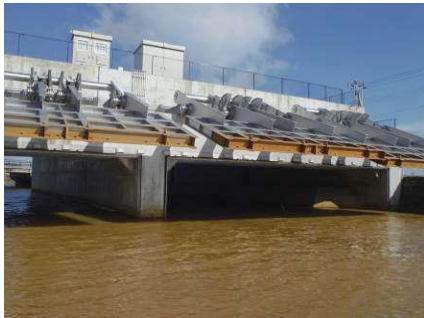
<p>井土浦川：異常なし</p>

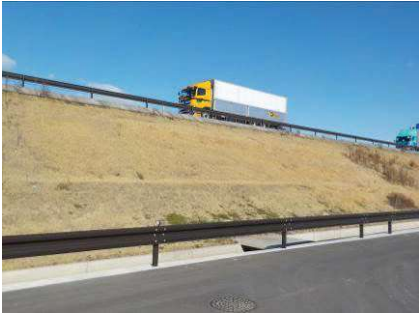
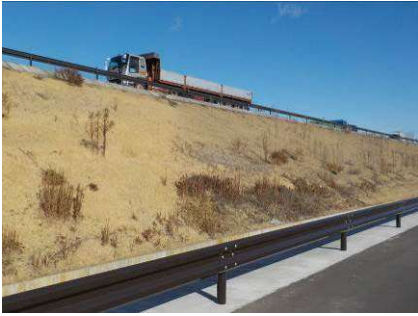
<p>荒浜工区 (その 4) : 異常なし</p>	<p>荒浜工区 (その 5) : 異常なし</p>

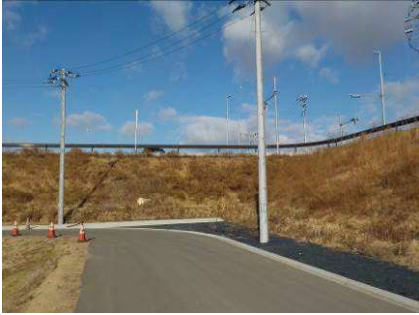
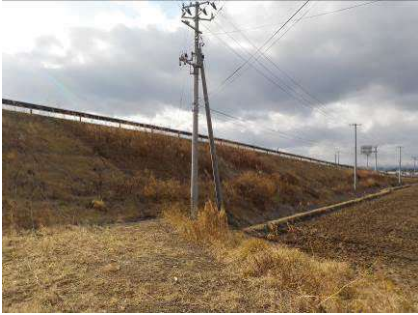
<p>井土工区 (その 3) : 異常なし</p>	<p>藤塚工区 (その 1) : 異常なし</p>
