## 第9章 調査結果の検討及び今後講ずる措置

### 9.1 調査結果の検討結果

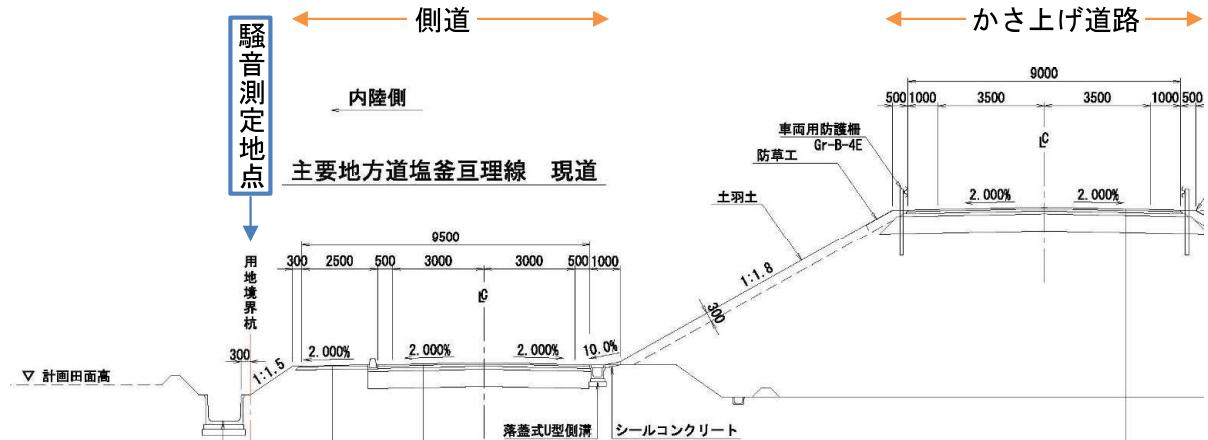
図 9.1-1 中野付近の道路構造

中野付近については、表 9.1-5 のとおり、平成 24 年時点の実測値とほぼ同程度の値であり、事業影響は小さいと考えられるものの、予測値を上回る結果となった。要因として、側道の通行車両が挙げられる。図 9.1-1 に示すとおり、調査地点は側道に近く、側道の通行車両の影響を大きく受ける。予測時点では通行車両の多くはかさ上げ道路を利用し、側道を通行する車両は少ないと想定していたが、実際は側道を利用する車両が多い（表 9.1-3 参照）ために騒音の値が予測値よりも大きくなつたと推測する。同箇所周辺で側道の通行量が多いことは、宮城県警察も課題としており、側道の車両をかさ上げ道路へ誘導するための交通規制が令和 3 年内に予定されている。その中で事業者も図 9.1-2 に示す誘導案内標識を設置する予定であり、側道の通行車両が減少することで中野付近の騒音が低減する可能性がある。また、中野付近では側道の車両の走行速度が平均約 60km/h とやや高い値であり（表 8.1-4 参照）、速度が騒音に影響している可能性が高い。同地点付近の側道では、調査日とほぼ同時期の令和 2 年 11 月に宮城県警察が速度規制（V=50km/h）を実施しており（写真 9.1-1 参照）、今後の騒音低減に寄与する可能性がある。以上より、交通規制及び速度規制の効果発現により、騒音の値の減少を期待することから、現時点では追加の環境保全措置は実施しないこととする。

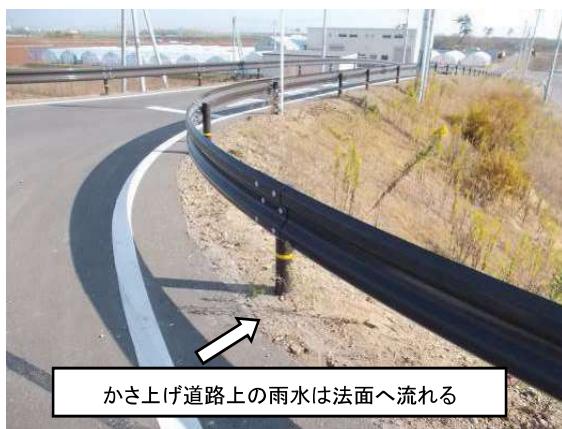
写真 9.1-2 かさ上げ道路の法面

令和2年度の事後調査結果は、平常時及び降雨時のいずれも、すべての調査地点において環境保全目標とした環境基準値 (pH: 6.0~8.5) を満足していた。要因としては、かさ上げ道路の雨水は法面をつたい側道脇のU字溝へ流入する設計となっているため、降り始めの融雪剤を多く含む雨水が法面に浸透したことが挙げられる（写真 9.1-2 参照）。

そのため、評価書における予測のとおり、融雪剤の流入による影響は一時的かつ局所的であったと考える。

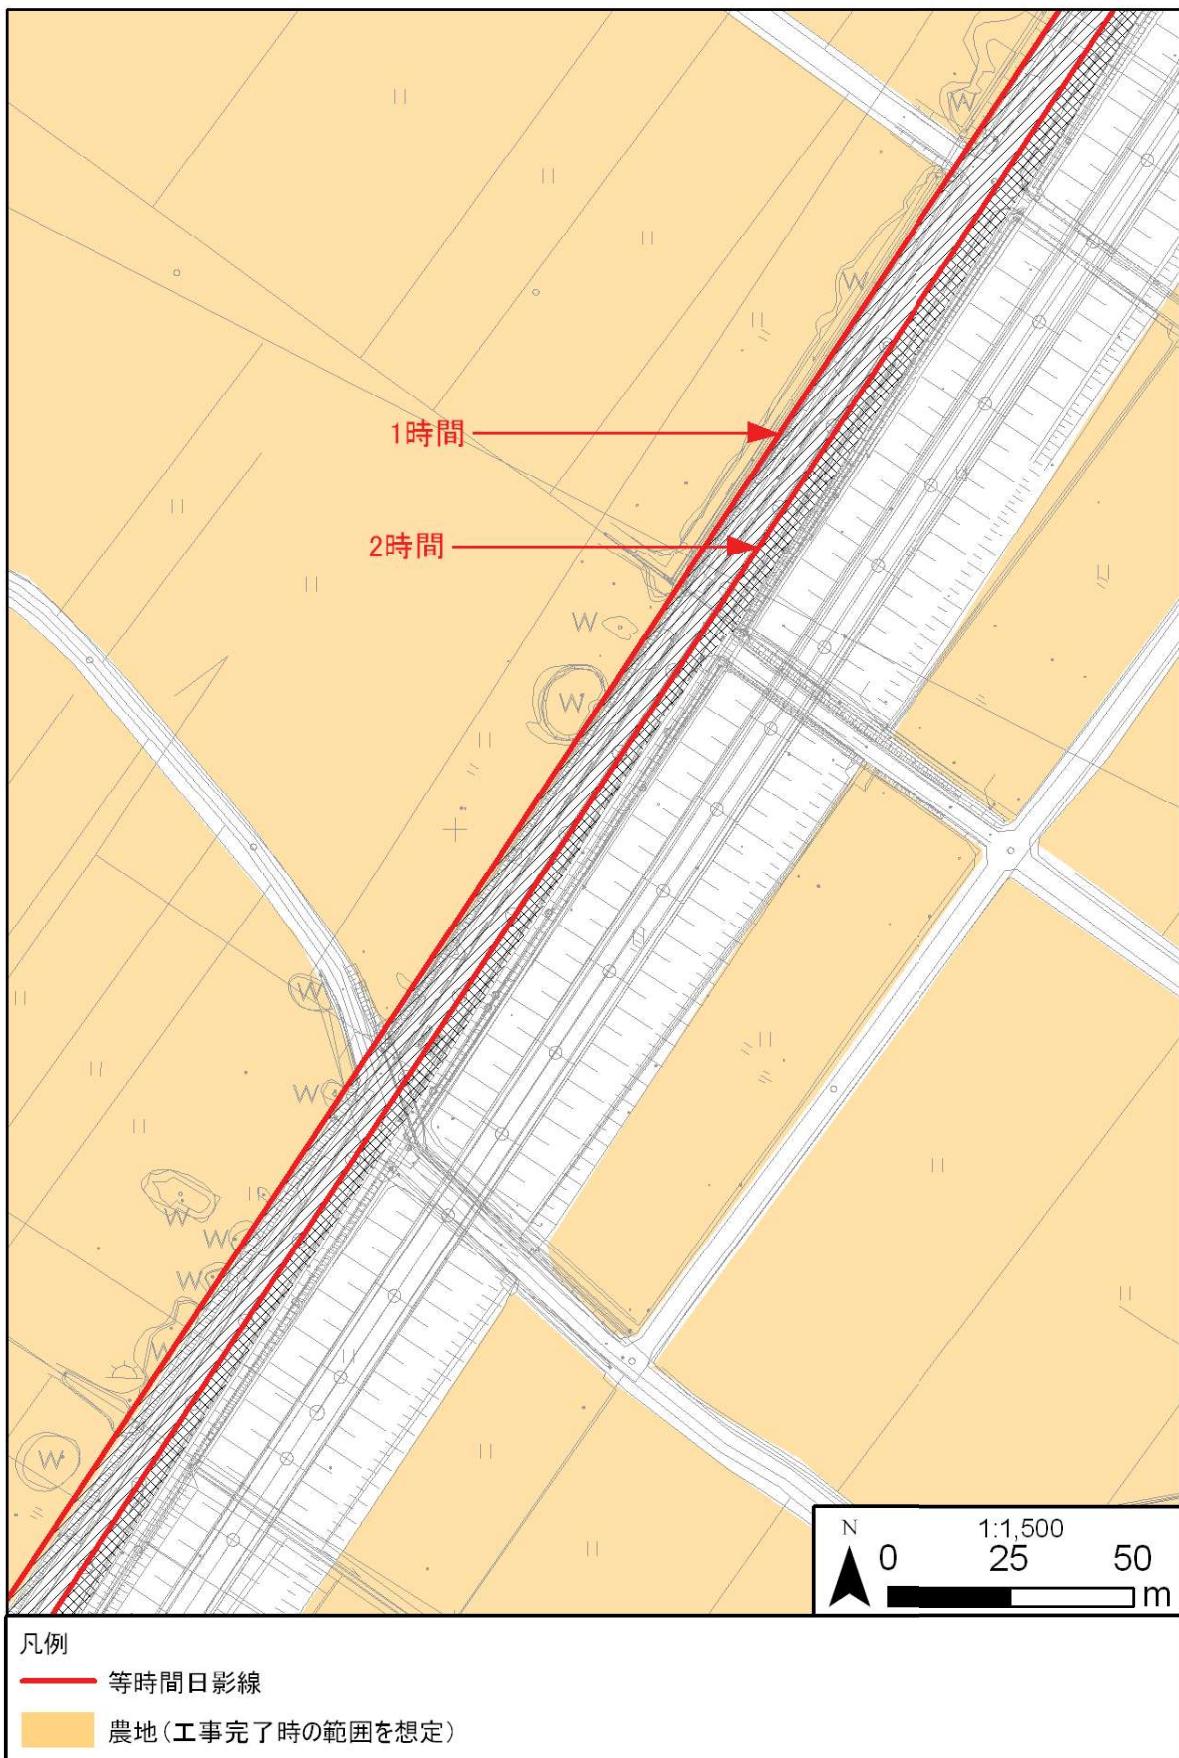
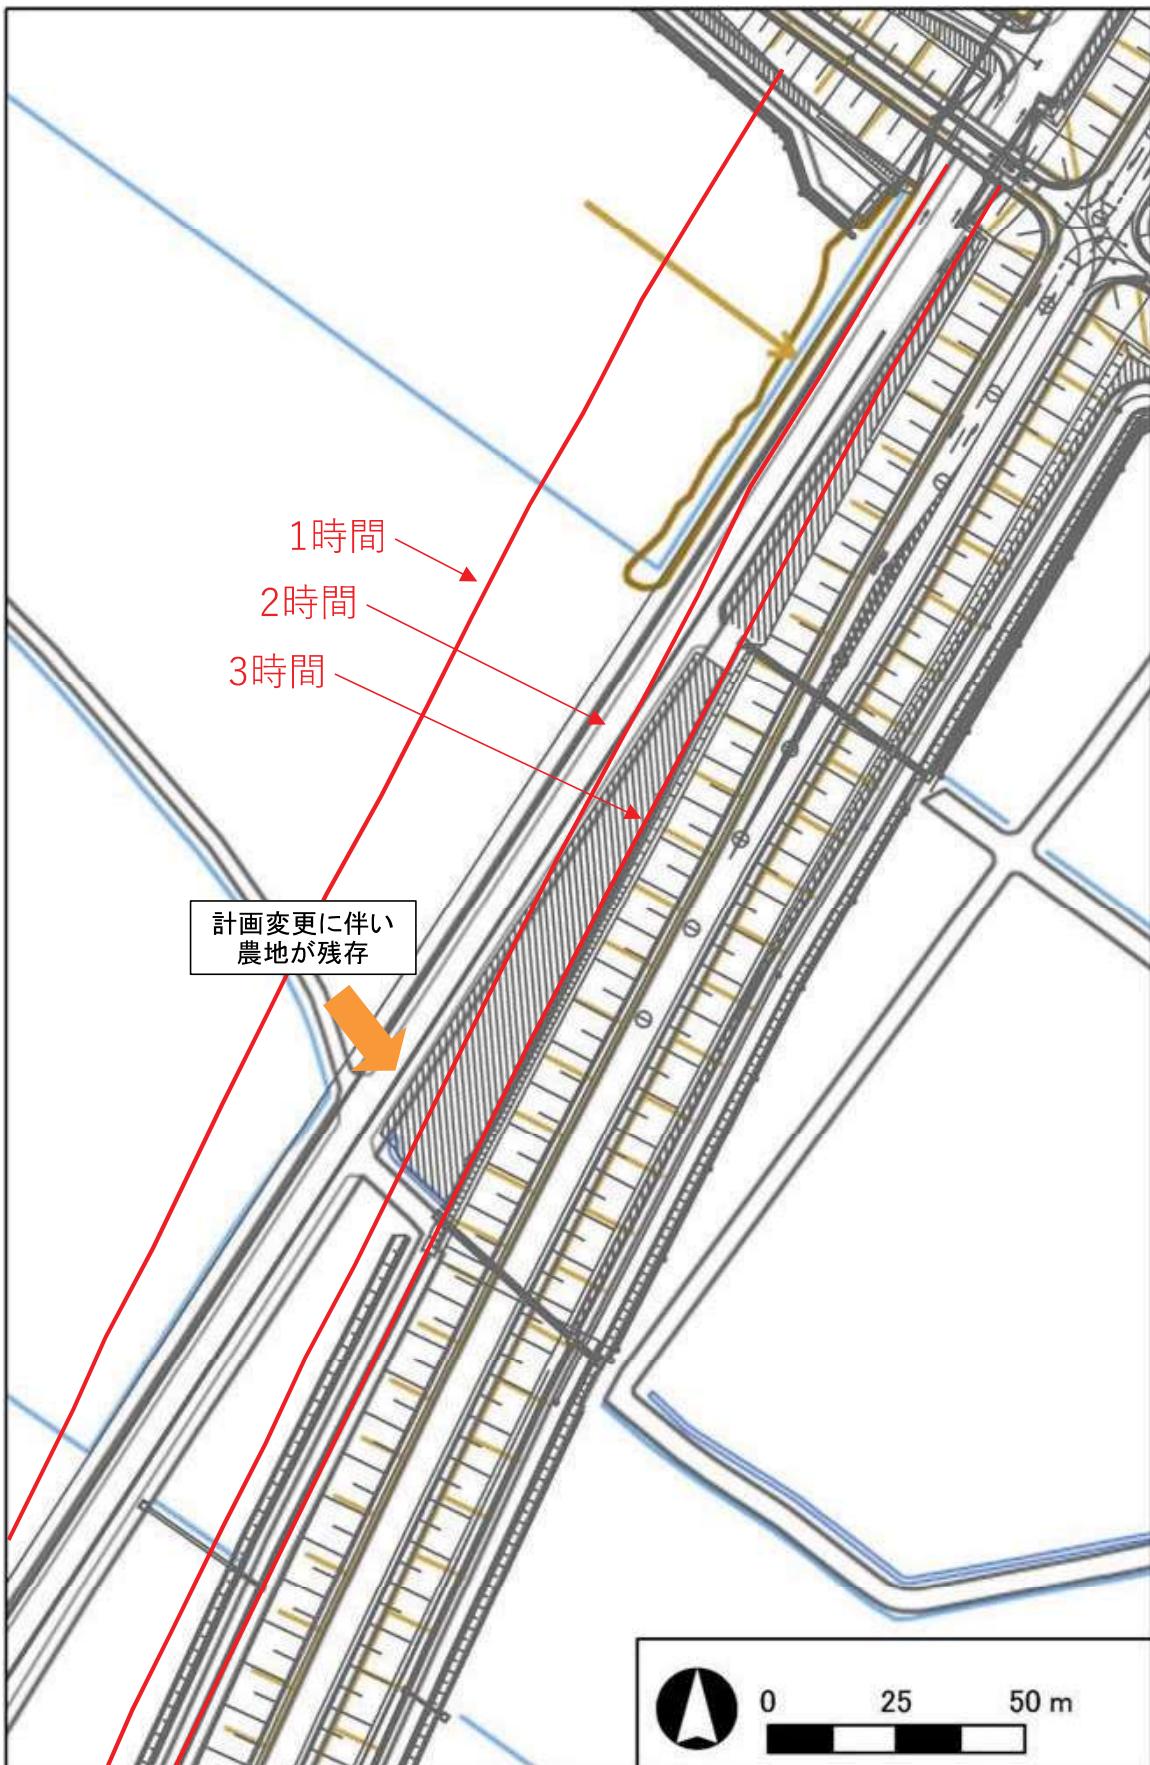
調査地域③では、図 9.1-3～図 9.1-4 に示すとおり、当初計画から路線の位置が変更となり、事業地近傍の農地が残存することになったため、予測結果と事後調査結果に差異が生じている。

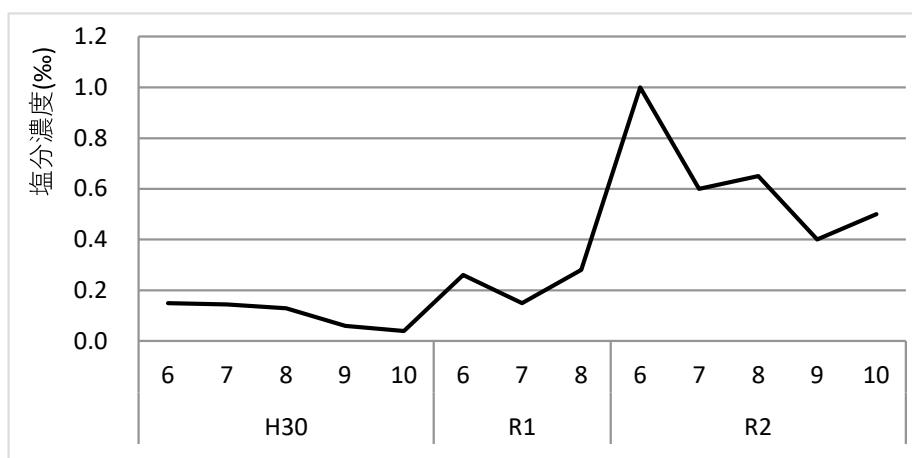
図 9.1-6 移植池の水環境の推移 (塩分濃度)

移植池の pH、塩分濃度、水深、水温について、年別・計測月ごとの推移をみると、塩分濃度のみ急激な変化が確認された。移植池内の塩分濃度は平成 30 年に 0.04～0.15% であったが、令和 2 年には 0.4～1.0% まで上昇した。その他の pH や水深、水温については、ミズアオイの生育が確認された平成 30 年から大きな変化は確認されなかった。

ミズアオイの発芽を抑制する塩分濃度の数値は不明であるが、令和元年以降ミズアオイの生育が確認されなくなった原因として、上昇した塩分濃度が要因の一である可能性がある。

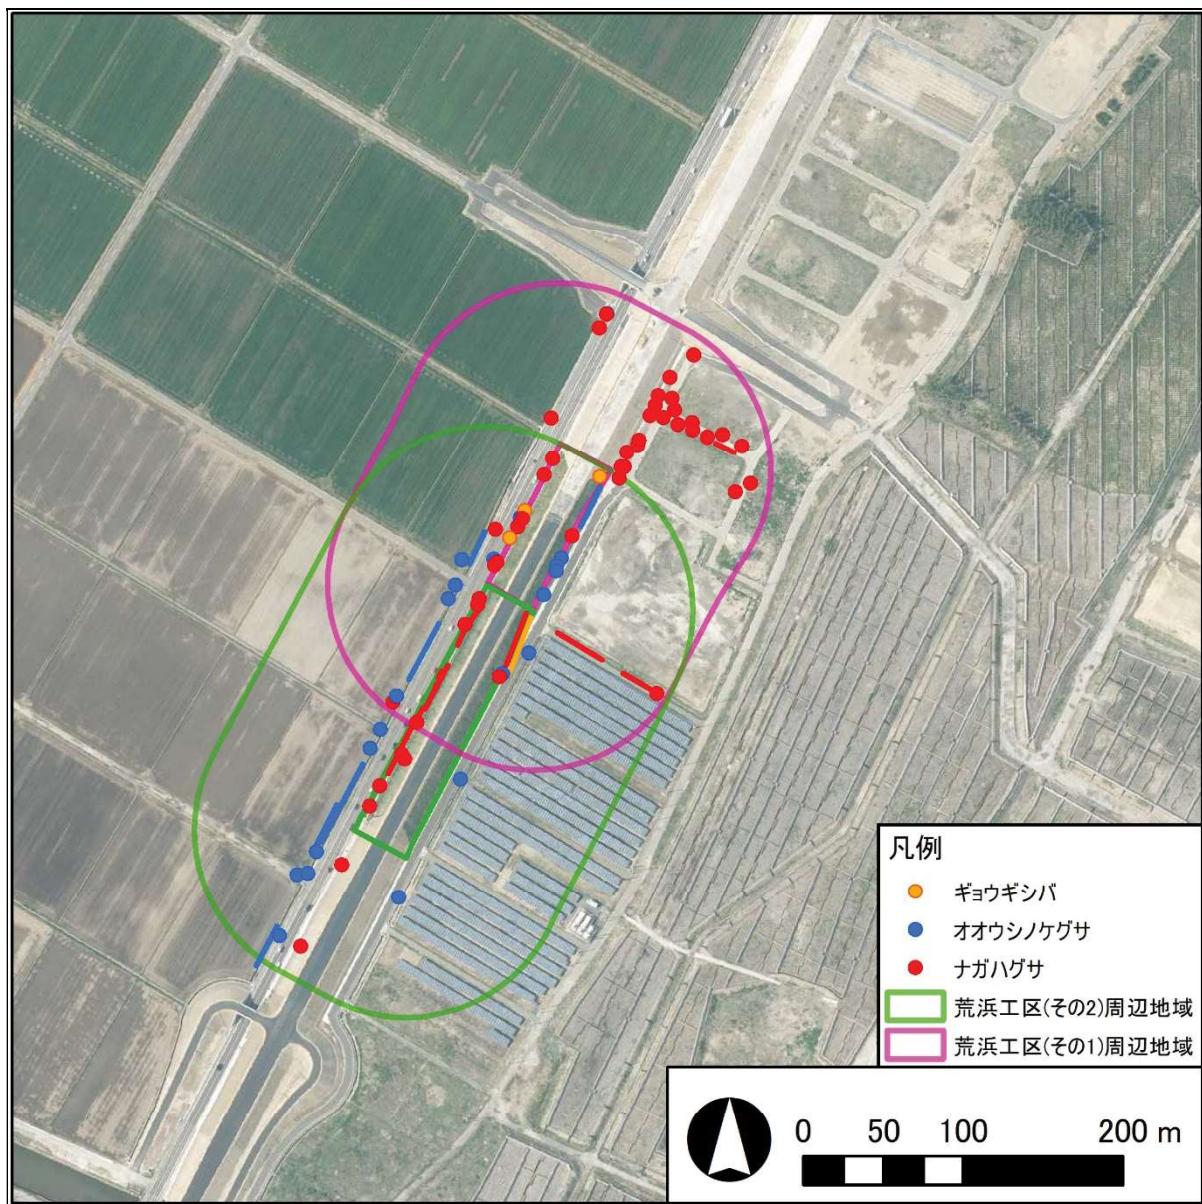
図 9.1-9 荒浜工区（その1）及び荒浜工区（その2）周辺地域における調査対象種の確認位置

令和 2 年は、ギョウギシバを荒浜工区（その 1）西側法面近傍と東側法面の法尻周辺において 4 箇所 46 個体確認した。確認位置は平成 30 年、令和元年確認位置とほぼ同様な位置であることから、既確認個体を再確認したと考えられる。確認個体は法面からシールコンクリート等の隙間に堆積した土砂から生育していたこと、匍匐茎が道路側に延伸していることから、法面緑化種由来の個体と考えられる。

ナガハグサは荒浜工区（その 1）及び荒浜工区（その 2）周辺地域合わせて 59 箇所 553 個体を確認した。いずれの確認地点も路傍であり、主に荒浜の旧住宅地内の路傍及び県道 10 号塩釜亘理線の西側で確認されており、耕作地内の畔や道路での確認はなかった。平成 27 年の初確認以降、周辺地域での確認個体数が増加しているが、いずれも路傍での確認であった。また荒浜工区（その 1）の周囲は道路及びシールコンクリートで囲まれており、確認個体は荒浜工区（その 1）から根茎を伸ばして広がったものではないと考えられる。

但し、旧県道 10 号塩釜亘理線の東側で確認した個体は、荒浜工区（その 1）及び荒浜工区（その 2）とはコンクリートにより隔てられた場所で生育が確認されていることから、雨水により荒浜工区（その 1）の法面から流出した種子から発芽した可能性が考えられる。

法面由来と考えられたギョウギシバ及びオオウシノケグサについては、生育株の抜き取り、地上茎の刈取りを行った。一方、既往調査においても法面由来と考えられた外来種は刈り取り、抜き取り等を行っているにも関わらず再確認されていることから、根絶するまでには至っていないと考えられる。
