## 第6章 環境の保全及び創出のための措置の実施状況

## 第7章 事後調査の項目及び手法

## 第8章 事後調査の結果

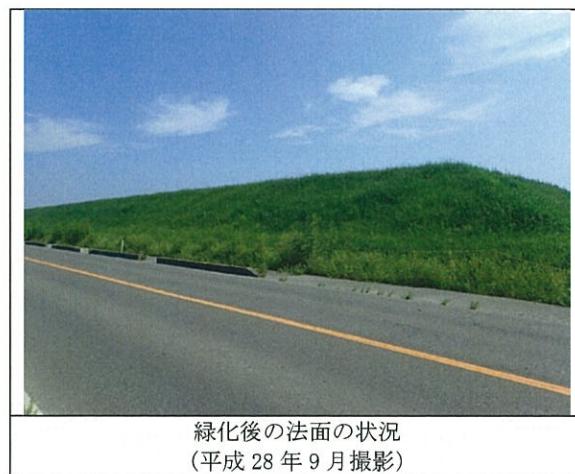
写真 6-2 緑化後の法面の状況

本事業の工事に際しては、法面の早期緑化を促し、濁水の発生防止に努めた。

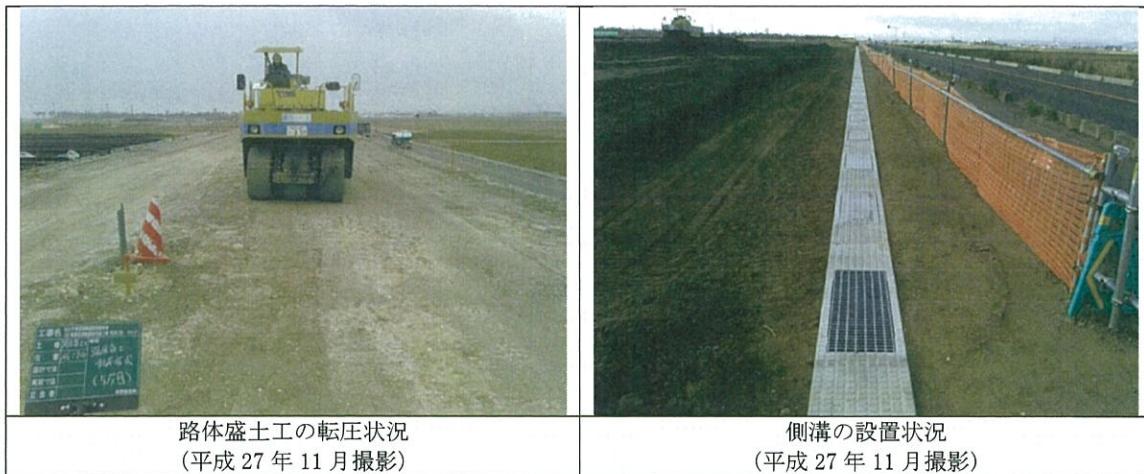
写真 6-3 盛土の締め固めの状況及び側溝の設置状況

本事業の工事に際しては、盛土の安定性を確保するため十分な締め固めを行った。また、雨水の排水処理のため側溝を設置した。

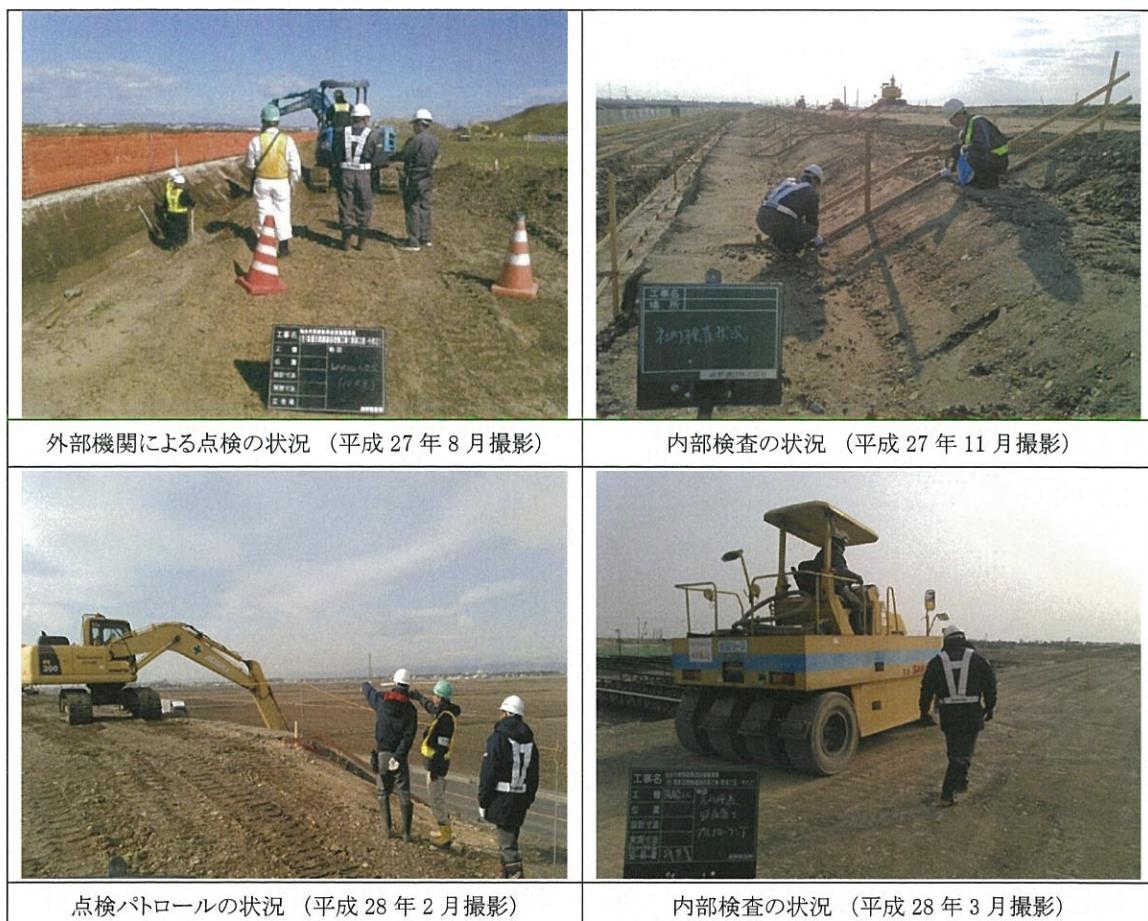
写真 8.1-1 盛土法面の点検状況

本事業の工事に際しては、写真 8.1-1 に示すとおり、施工業者に定期的な点検を要請し、その点検記録により盛土法面に異常がないか確認した。

その結果、荒浜工区（その 2）については、盛土が完了した平成 28 年 5 月の段階で盛土法面に異常は確認されなかった。

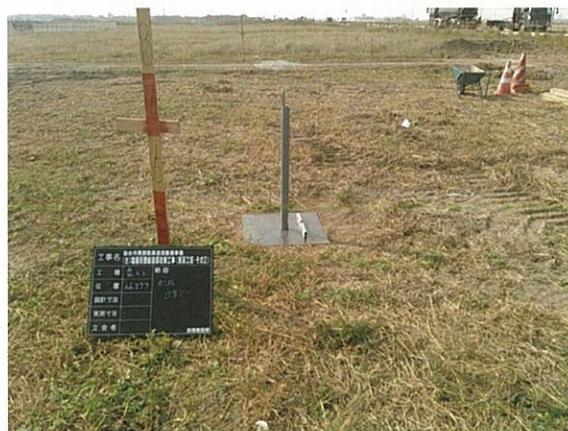
写真 8.2-1 沈下板の設置状況

荒浜工区(その2)の盛土沈下量の測定結果を図 8.2-1～図 8.2-3 に、動態観測結果を表 8.2-1～表 8.2-2 に示す。また、沈下板の設置状況を写真 8.2-1 に示す。

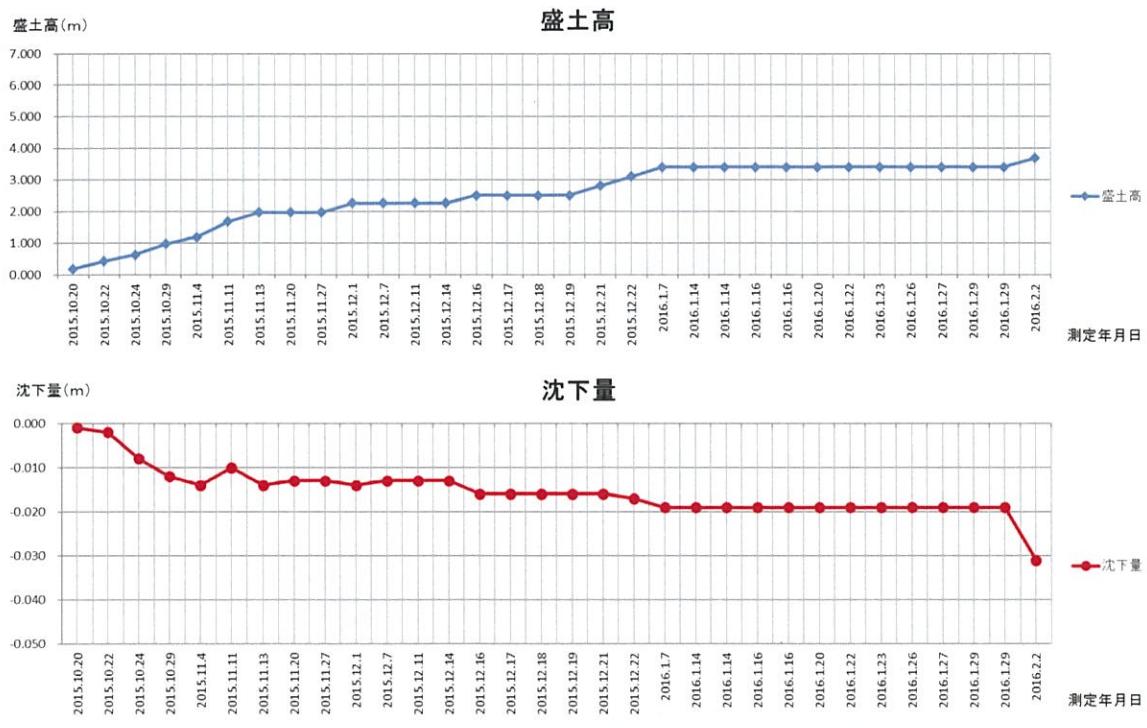
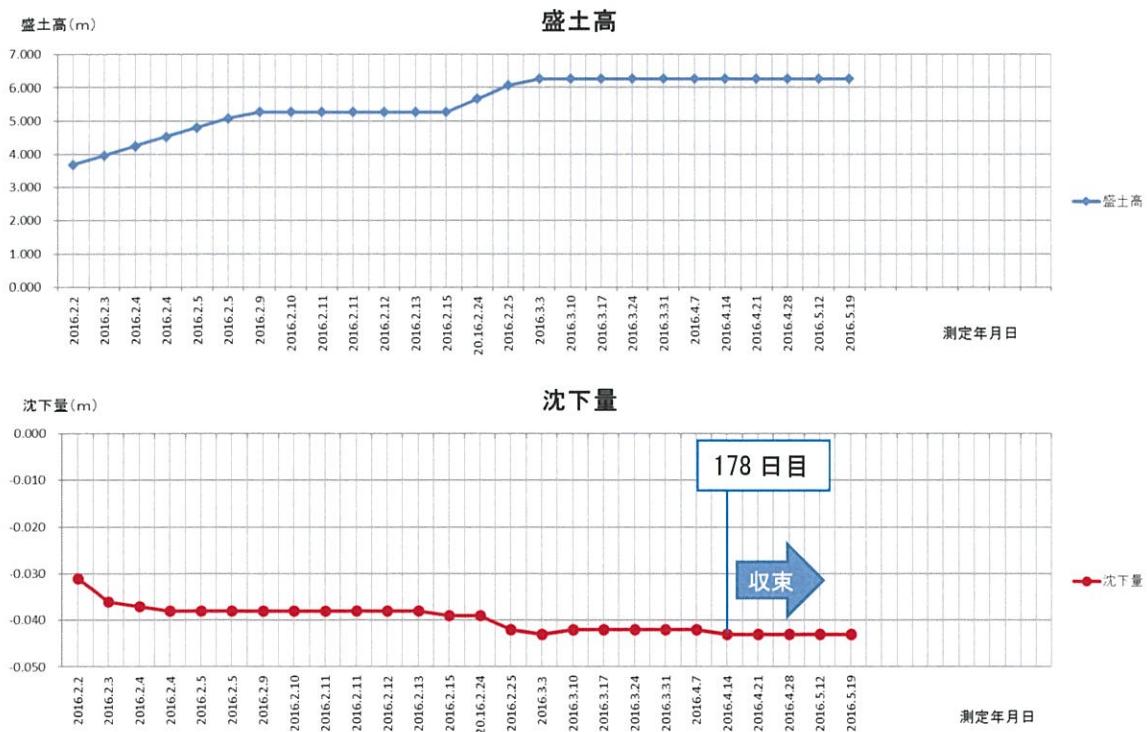
図 8.2-1 盛土沈下量 測定結果 (No. 271) (1/2)

盛土沈下量測定の結果、No. 271においては盛土開始後から 178 日目以降、No. 274においては 171 日目以降、No. 277においては 178 日目以降に沈下は収束した。沈下量は No. 271 で 0.043m (43mm)、No. 274 で 0.055m (55mm)、No. 277 で 0.037m (37mm) であった。

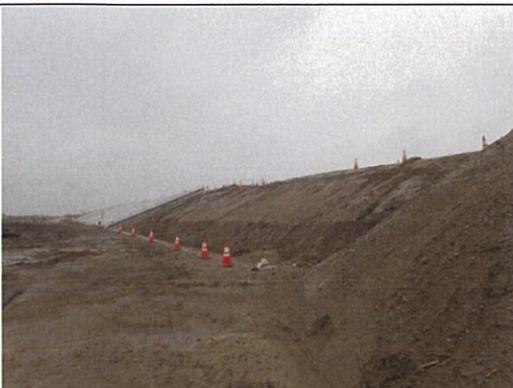
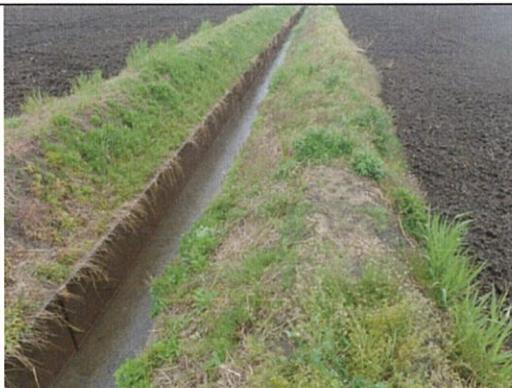
写真 8.3-5 ノウルシの生育状況

ノウルシは評価書の調査時に 7 地点で計約 310 個体の生育を確認したが、平成 28 年は

一部が消失し、4 地点で計約 200 個体の生育を確認した。

ノウルシの確認されなかった生育地点①及び② 七北田川の河川堤防改修工事により生育地 が改変された。	ノウルシの確認されなかった生育地点⑥ 周辺で除草剤の散布された形跡が見られた ことから除草剤が影響した可能性がある。

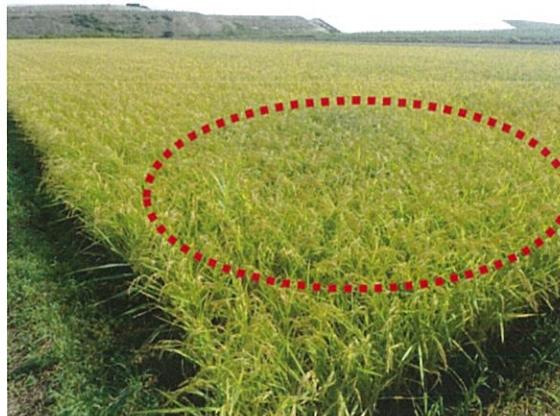
写真 8.3-6 農地復旧によりミズオオバコが消失した生育地点①の状況

ミズオオバコは評価書の調査時に 1 地点で計約 15 個体の生育を確認したが、平成 25 年の事後調査において農地復旧により消失したことを確認した。その後、平成 28 年の事後調査でも生育は確認されなかった。

水田として管理・使用されており、ミズオオバコの生育は見られなかった。
