## 8. 4. 生態系

## 第9章 調査結果の検討及び今後講ずる措置

委託業務名：平成 26 年度仙台市東部復興道路整備事業環境影響評価事後調査業務委託

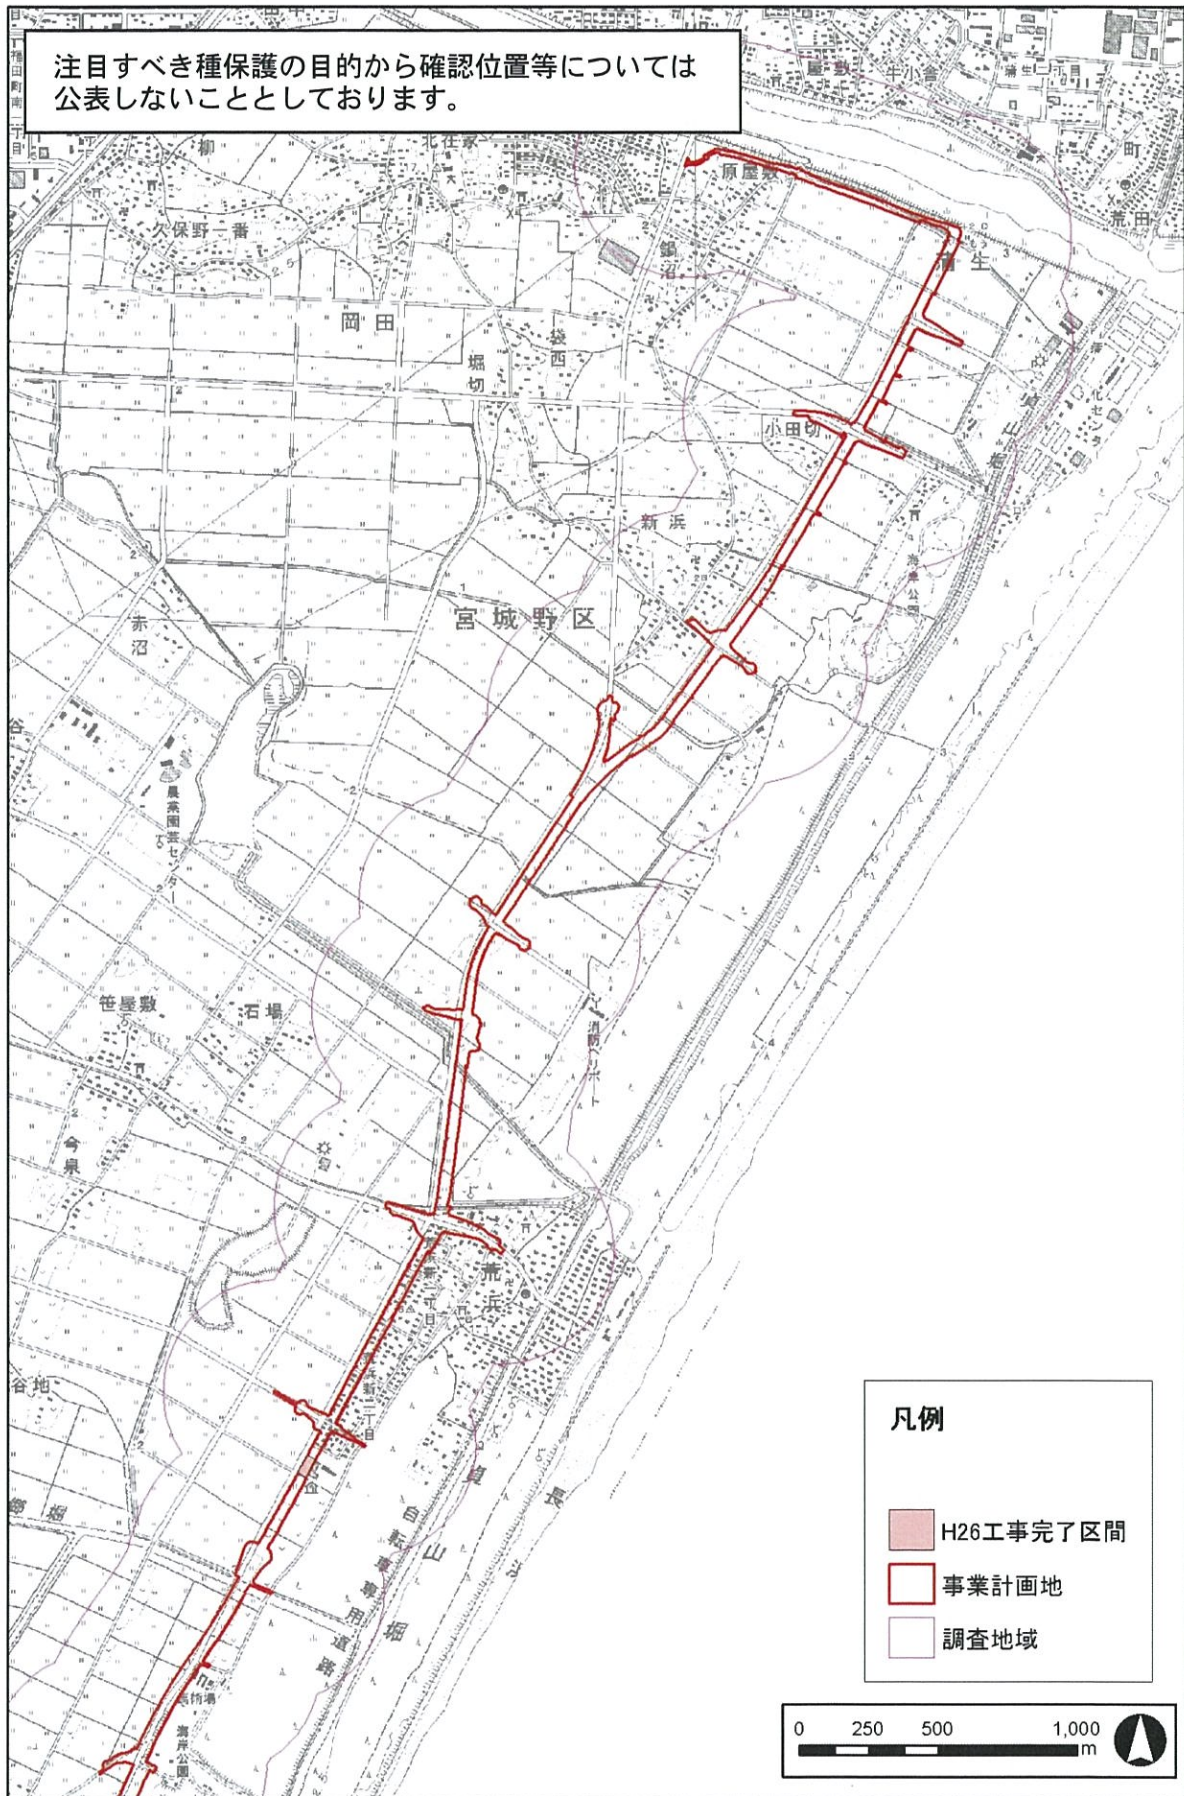
図 8.4-1 オオタカの飛翔図 ( 地区)

地区の3月～6月の調査において、オオタカを計11回確認した。オオタカの確認状況を表8.4-1、飛翔図を図8.4-1に示す。

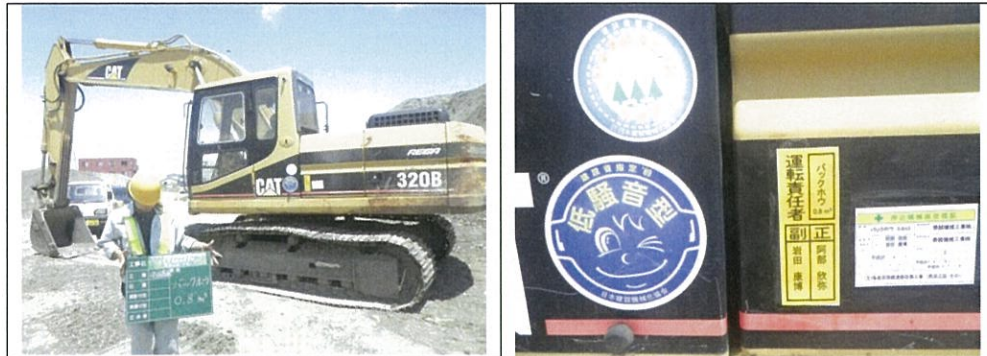
写真 8. 6-1 排出ガス対策型建設機械の使用例 (荒浜工区 (その 1))

本事業の工事に際しては、写真 8. 6-1、写真 8. 6-2 及び写真 8. 6-3 に示すとおり、排出ガス対策型や 2020 燃費基準値よりも燃費性能が良い建設機械、燃費基準を達成した資材運搬車両を使用し、二酸化炭素や窒素酸化物の排出量の抑制に努めていることを確認した。

排出ガス対策型バックホウ (平成 26 年 9 月撮影)

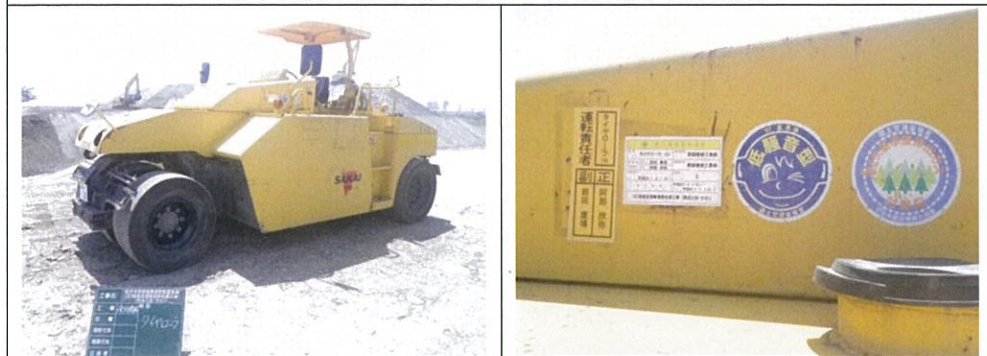
排出ガス対策型タイヤローラー (平成 26 年 9 月撮影)

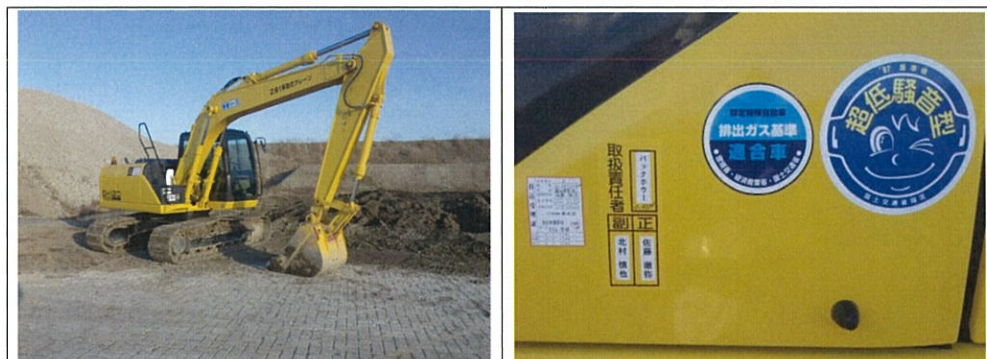
写真 8. 6-2 排出ガス対策型建設機械の使用例 (井土工区 (その 1))

排出ガス対策型バックホウ (平成 27 年 2 月撮影) ※2020 燃費基準値より優れた燃費性能

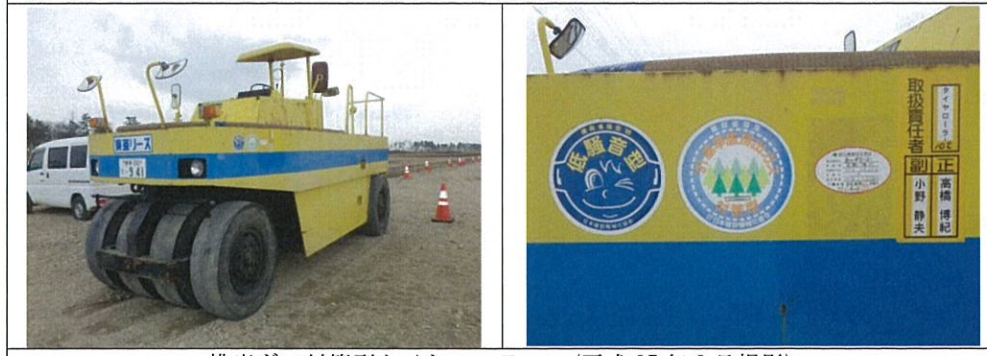
排出ガス対策型タイヤローラー (平成 27 年 2 月撮影)

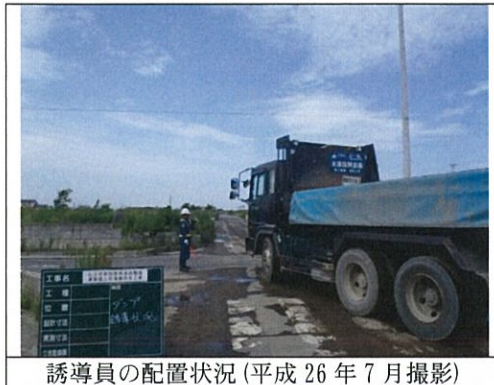
本事業の工事に際しては、写真 8. 6-4 及び写真 8. 6-5 に示すとおり、工事区域の出入口に誘導員を配置し、円滑な車両通行による施工の効率化が図られていることを確認した。

写真 8. 6-4 誘導員の配置状況（荒浜工区（その1））

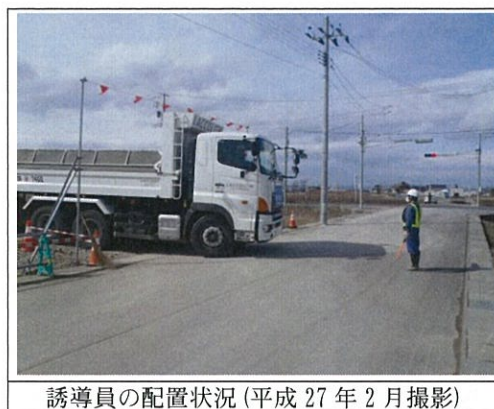
写真 8. 6-5 誘導員の配置状況（井土工区（その1））

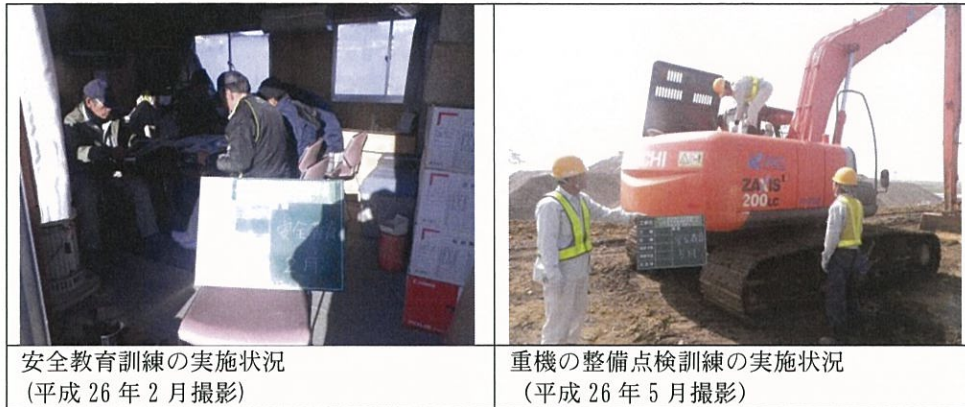
本事業の工事に際しては、写真 8. 6-6 及び写真 8. 6-7 に示すとおり、工事従事者等に対して「地球温暖化対策 省エネ運転マニュアル（平成 21 年、財団法人日本建設機械化協会）」等の教材を使用した安全教育を毎月実施し、法定速度の厳守、十分な重機の点検・整備の実施、アイドルリングストップや無用な空ふかし、急加速等の高負荷運転や過剰な積載を行わないなどの指導、教育が実施されていることを確認した。

写真 8. 6-6 安全教育の実施状況（荒浜工区（その 1））

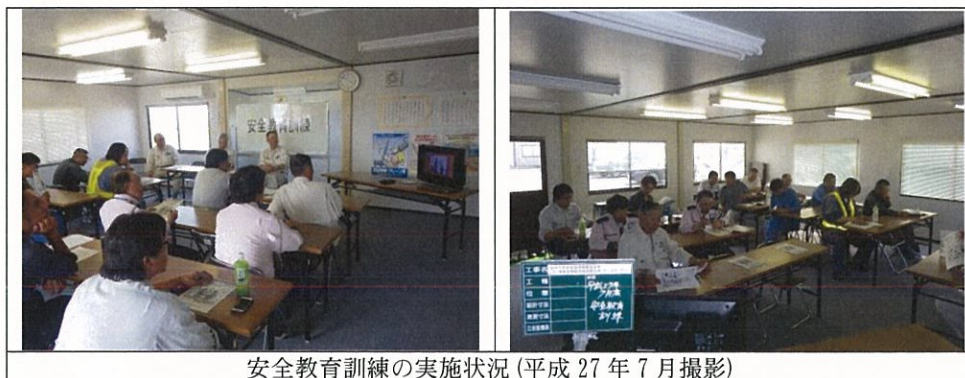
写真 8. 6-7 安全教育の実施状況（井土工区（その 1））

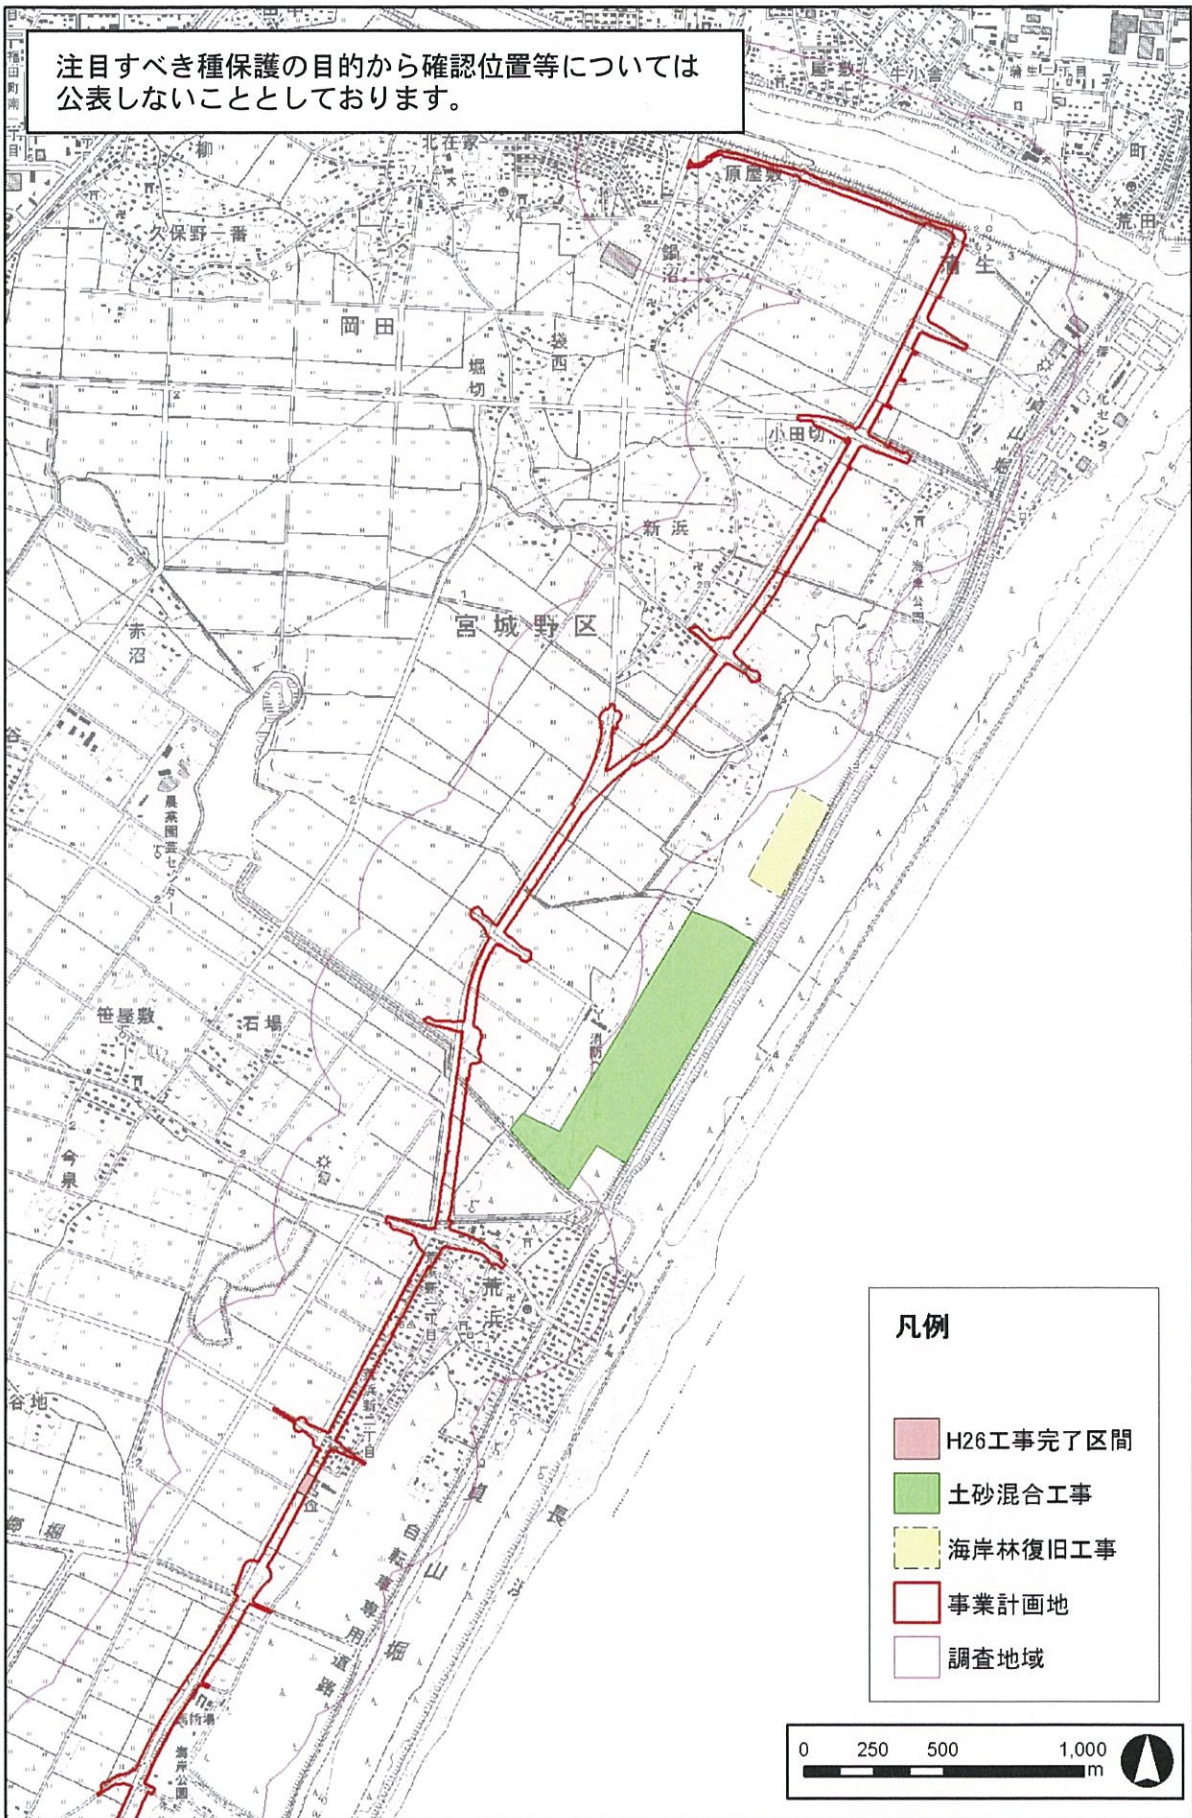
図 9.1-1 オオタカの [ ] 工事の実施状況 ( [ ] 地区)

当該地区における本事業に係る工事は、オオタカの 位置（平成 27 年に ）で実施することから、 図るため、 前の平成 26 年 12 月に着工した。工事実施区間では、バックホウが 3~5 台、ブルドーザー 1 台、タイヤローラー 1 台、土砂搬入のダンプトラック複数台が断続的に稼働していた。工事が進捗する中で盛土が高くなり、オオタカへの工事影響が変化した可能性があるが、その変化は急激なものではなく段階的なものと考えられる。このような工事状況のもと、 ことから、本事業の工事に伴う 影響は小さかったものと考えられる。

海岸林復旧工事は、平成 27 年の 位置で、 3 月以降に着工された。工事では、バックホウ数台とダンプトラックによる生育基盤土壌の搬入・整地が行われていた。また、 6 月下旬に測量作業が実施された。

農地復旧工事は、ほとんどが終了しており、多くの農地で耕作が再開されていたが、平成 27 年の 位置で、 4 月に一時的に農地の排水路工事が行われた。工事自体は小規模なものであり、小型のバックホウ 2 台による掘削と小型ダンプトラックによる土砂運搬が行われていた。
